福田区 2022-2023 年古树名木管养项目 (古树修剪及支撑等保护应急措施实施方案)

广东飘之绿名木古树保护有限公司

2022年10月

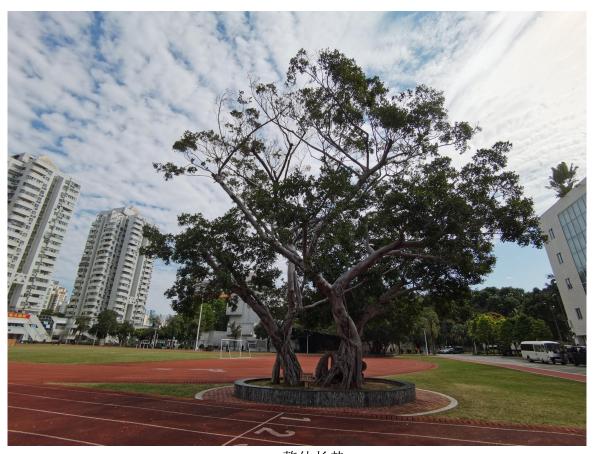
整体长势

古树位于福田区福保街道办事处新港社区工作站驻港部队深圳基地,树种为榕树(Ficus microcarpa),桑科榕属常绿大乔木。树高 8.5m,胸围 560cm,东西冠幅为 14m,南北冠幅为 11m。古树编号为 44030401000100044,树龄 314 年,为二级古树。已修建树池保护,但树池狭小,外围为橡胶跑道和砖块硬地化密闭铺装,根系生长空间小,且未预留排水孔,雨季容易积水泡根;树冠内存在明显枯枝,目前整体长势衰弱。

为给古树营造良好的根系生长空间,对现有立地环境进行改善。具体做法: 用风炮或小型钩机破除根系范围的砖块硬地化密闭铺装,清理建筑垃圾后,根据 古树根系状况,人工小心清理根系范围内受污染的土壤(一般 30~50cm 深度), 人工剪除腐烂根系,并清理垃圾,然后用"跟建"对根系杀菌消毒后回填疏松透气、 养分含量丰富的古树复壮专用基质,提高土壤肥力,促进古树根系生长等作用, 为古树营造良好的生长环境。土壤改良后可根据需要种植玉龙草等浅根系植被。

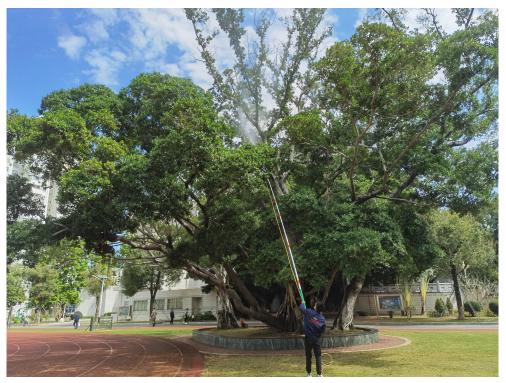
两株古树均位于福田区福保街道办事处新港社区工作站驻港部队深圳基地,树种均为榕树(Ficus microcarpa),桑科榕属常绿大乔木。44030401000100045号古树树高 10.5m,胸围 580cm,东西冠幅为 26m,南北冠幅为 19m;44030401000100046号古树树高 8m,胸围 325cm,东西冠幅为 19m,南北冠幅为 13m。44030401000100045号古树树龄 318年,44030401000100046号古树树龄 323年,均为二级古树。两株古树生长在一起,已修建树池保护,但树池外围为橡胶跑道和砖块硬地化密闭铺装,根系生长空间小,不利于根系生长,且未预留排水孔,雨季容易积水泡根;树冠内存在明显枯枝,目前整体长势衰弱。

44030401000100045 号古树整体长势

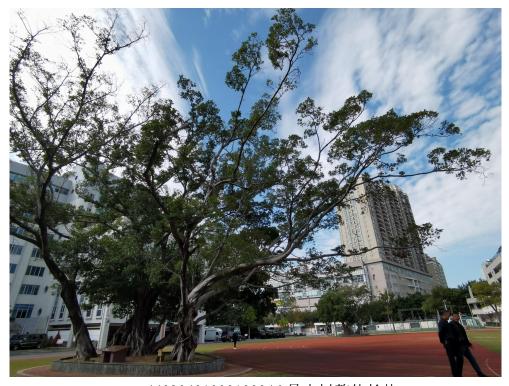
44030401000100046 号古树整体长势

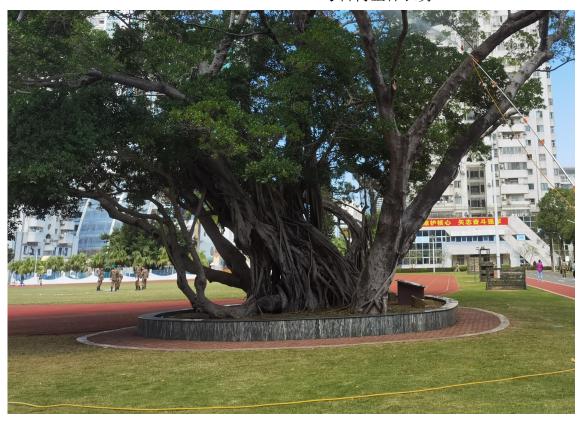
树池外砖块硬地化密闭铺装

为给古树营造良好的根系生长空间,对现有立地环境进行改善。具体做法: 用风炮或小型钩机破除根系范围的砖块硬地化密闭铺装,清理建筑垃圾后,根据 古树根系状况,人工小心清理根系范围内受污染的土壤(一般 30~50cm 深度), 人工剪除腐烂根系,并清理垃圾,然后用"跟建"对根系杀菌消毒后回填疏松透气、 养分含量丰富的古树复壮专用基质,提高土壤肥力,促进古树根系生长等作用, 为古树营造良好的生长环境。土壤改良后可根据需要种植玉龙草等浅根系植被。

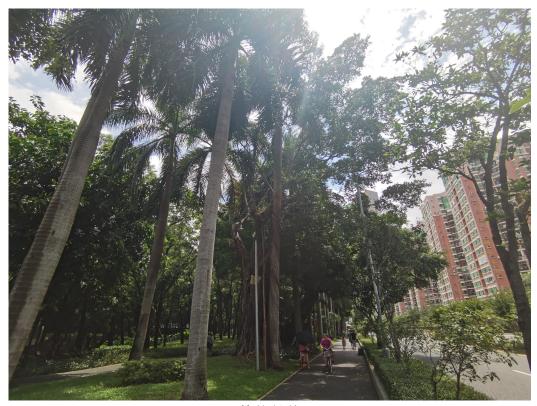
整体长势

古树位于保税区桂花路东,树种为榕树(Ficus microcarpa),桑科榕属常绿大乔木。树高 9.5m,胸围 385cm,东西冠幅为 6m,南北冠幅为 5m。古树编号为 44030401000500057,树龄 173 年,为三级古树。生长在绿化带上,两侧均为人行道,树头周围土壤板结,根系裸露;树干倾斜,现已修建支撑保护,但支撑未垫胶垫,对树干造成一定的损伤;树干多处木质部腐烂严重,已用水泥进行封堵,现水泥已脱落,雨水、真菌、病虫容易侵入腐烂部位,进一步扩大腐烂面积;气生根少,树冠枝叶稀疏,部分枝条延伸至人行道上方。目前整体长势衰弱。

保证不损伤根系的情况下,人工小心对根系范围表层土壤(一般 30~50cm 深度)进行松土,人工剪除腐烂根系,并清理垃圾,然后使用飘绿"跟建"对根系范围内的土壤进行杀菌,并回填疏松透气、养分含量丰富的古树复壮专用基质,回填后浇灌淋施飘绿"块跟"、飘绿"土宝贝"以及飘绿"8号肥"等适合古树生长所需的营养物质,诱导根系生长发育,进一步提高树木长势。

因原支撑未垫胶垫,无法较好地保护古树,需重新修建支撑,拆除原有支撑, 采用镀锌钢管硬支撑方式进行支撑加固,在支撑上端与树干连接处做一个碗状树 箍,并在与树干交接处加橡胶软垫,避免损伤树皮,支撑加固材料应经过防腐、 防蚀处理,尽量采用仿真工艺处理,与古树树体整体协调。

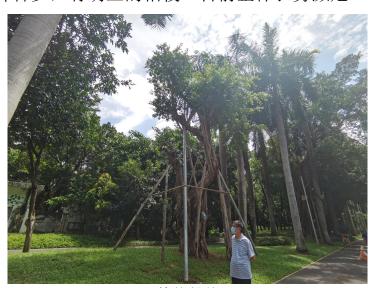
整体长势

行道,树头周围土壤板结;有一支柱根,树干多处木质部裸露腐烂;树干两分枝倾斜,现已修建支撑保护,但支撑未垫胶垫,对树干造成一定的损伤;支撑受力点不当,树冠枝叶稀少,有明显的枯枝。目前整体长势濒危。

保证不损伤根系的情况下,人工小心对根系范围表层土壤(一般 30~50cm 深度)进行松土,人工剪除腐烂根系,并清理垃圾,然后使用飘绿"跟建"对根系范围内的土壤进行杀菌,并回填疏松透气、养分含量丰富的古树复壮专用基质,回填后浇灌淋施飘绿"块跟"、飘绿"土宝贝"以及飘绿"8号肥"等适合古树生长所需的营养物质,诱导根系生长发育,进一步提高树木长势。

因原支撑未垫胶垫,无法较好地保护古树,需重新修建支撑,拆除原有支撑, 采用镀锌钢管硬支撑方式进行支撑加固,在支撑上端与树干连接处做一个碗状树 箍,并在与树干交接处加橡胶软垫,避免损伤树皮,支撑加固材料应经过防腐、 防蚀处理,尽量采用仿真工艺处理,与古树树体整体协调。
