深圳市深汕特别合作区西碇屿附近海域
“10·23”渔业船舶较大水上安全事故
调查报告

深圳市海洋综合执法支队

2023年12月26日

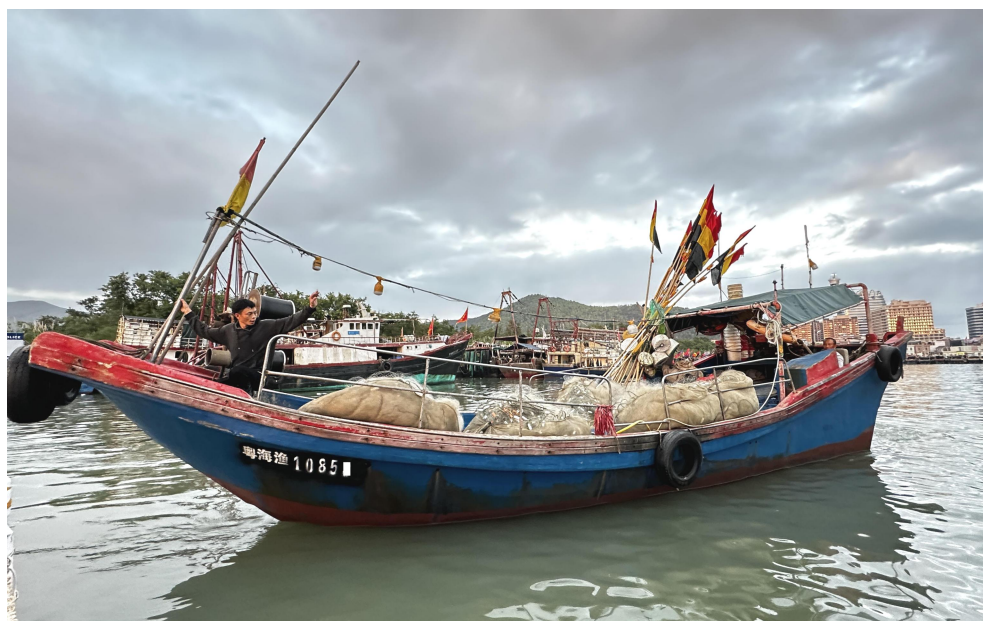
图 1: 套牌渔船相似船型（渔船照片非涉案渔船）

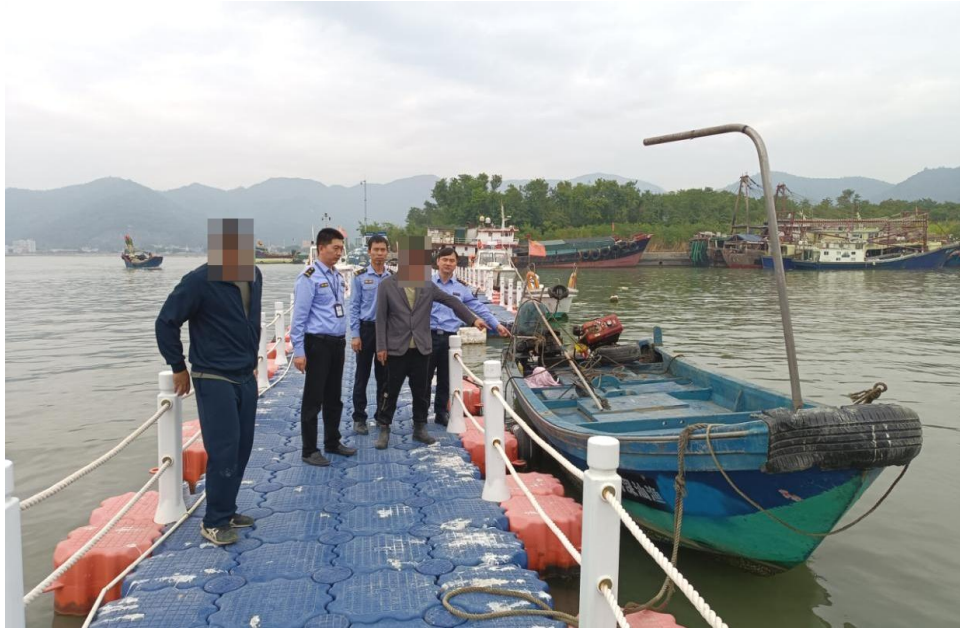
图 2:被套牌“粤深汕渔 10620”渔船现场照片

(拍摄于 2023 年 12 月 14 日, 经查船体完好, 停泊在鲒门渔港)

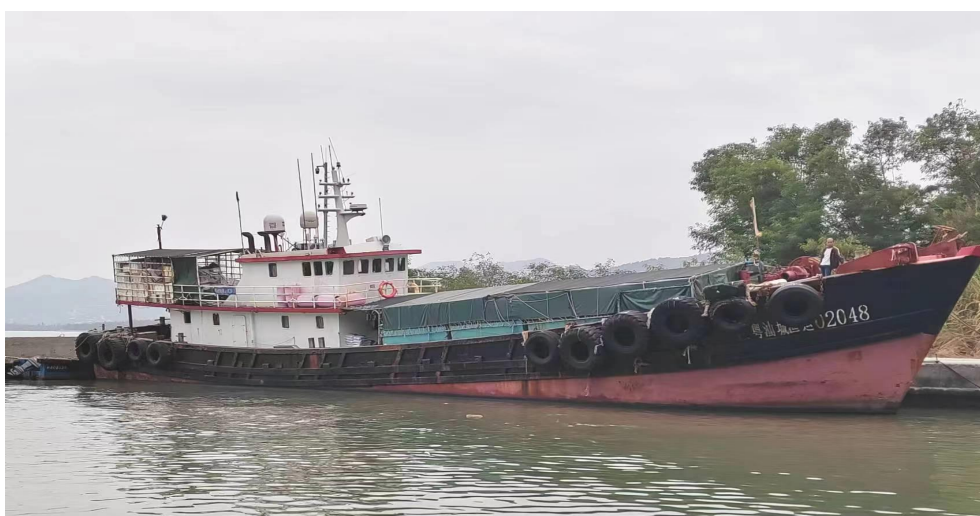
图 3：“粤汕城渔运 02048” 渔船照片

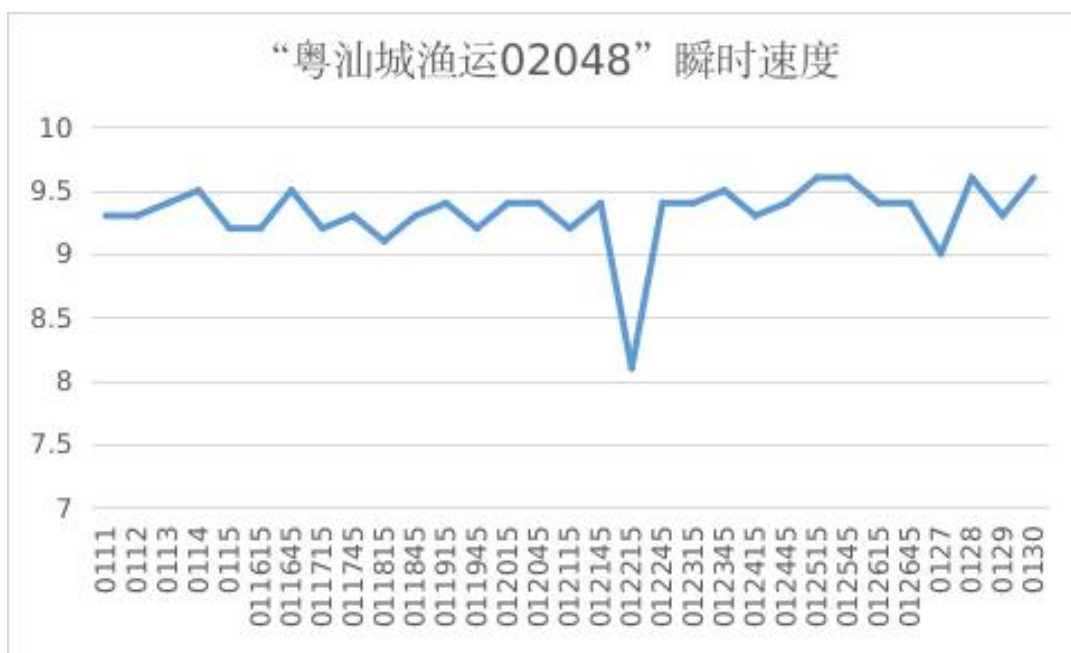
经查询“粤汕城渔运02048”船2023年10月23日1时21分前后的瞬时船速，21分45秒前该船船速为9.3节，22分15秒船速下降为8.1节，22分45秒船速恢复至9.4节，随后船速保持在9.4节左右（如图4所示）。经分析，该船22分15秒显示的瞬间降速推断与碰撞事故有关联。

图4：“粤汕城渔运02048”于碰撞前后的速度变化

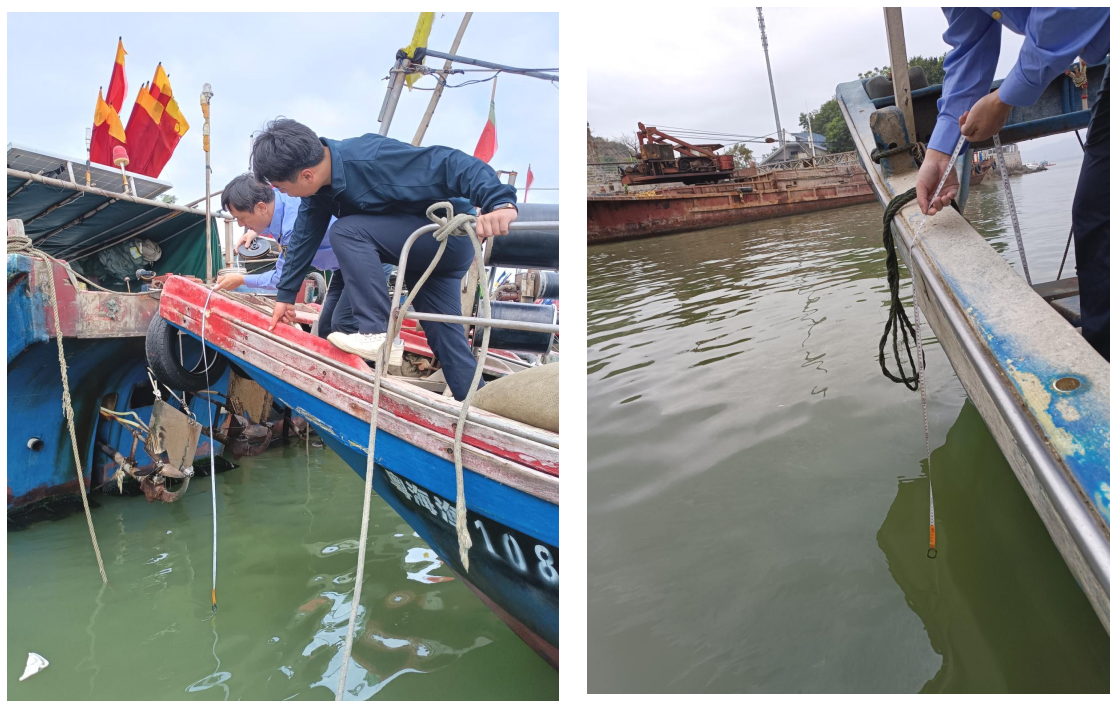
据套牌渔船使用人张某贵供述，碰撞事故中沉没渔船船中及右后侧位置甲板护舷距水面高度分别为0.8至0.9米、1至1.2米。由于套牌渔船无船舶参数以及未发现渔船残骸，经测量张某贵及林某查指认的类似船型渔船“粤海渔10858”，在装载适当渔具的情况下，测得船中及右后侧位置甲板护舷距水面高度分别为0.85米和1.2米（如图5所示）。

图5：套牌渔船相似船型现场勘验照片（拍摄于2023年12月14日，照片上渔船与本案无关）

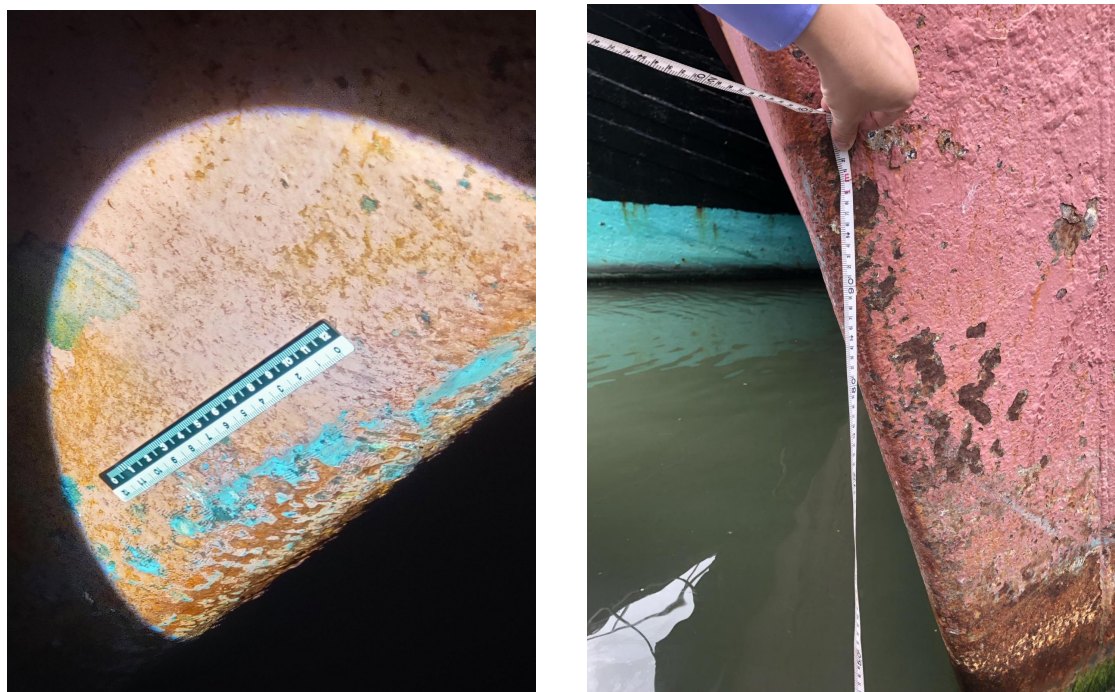
经现场勘察，“粤汕城渔运02048”渔船船艏水线上附近有小面积新刮擦痕迹。刮擦痕迹主要集中在艏柱及其左右两侧，大致对称，距离水面高度为0.5米至1米。

执法人员分别于10月23日、12月14日勘察“粤汕城渔运02048”时，发现“粤汕城渔运02048”渔船船艏水线上附近有小面积新鲜蓝色油漆刮擦痕迹，主要集中在艏柱及其左右两侧，大致对称，疑似与其他船舶或者物体碰撞（如图6所示）。该船碰撞痕迹分布在距水面约0.5至1米范围内，碰撞痕迹距水面高度与

套牌渔船船中及船右后侧位置甲板护舷距水面高度吻合。

图6：“粤汕城渔运02048”现场勘验照片（注左图拍摄于2023年10月23日晚，右图拍摄于2023年12月14日）

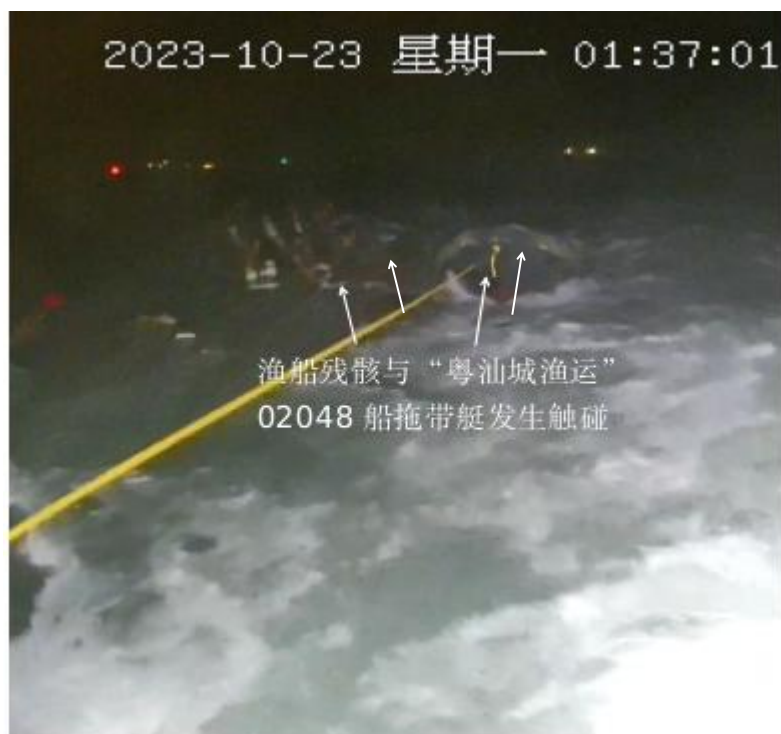
“粤汕城渔运02048”渔船船尾监控视频显示，在事发时间2023年10月23日01时21分12秒，被撞渔船残骸与“粤汕城渔运02048”船尾右侧拖带的附属艇发生碰撞（如图7所示）。考虑到“粤汕城渔运02048”渔船航行状态、水流流向、流速等海上航行因素以及船上物品、人员分别紧贴“粤汕城渔运02048”渔船船舷通过，可认定套牌渔船与“粤汕城渔运02048”渔船船体直接接触。

图7：“粤汕城渔运02048”监控视频截图

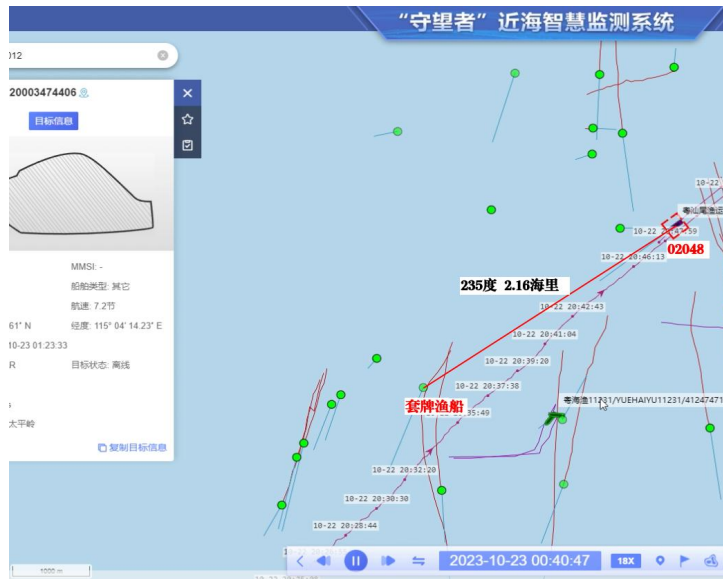
2023年10月23日0040时，套牌渔船位于“粤汕城渔运02048”船艏右舷，两船相距2.16海里，套牌渔船位于“粤汕城渔运02048”渔船西偏南35度左右(如图8所示)。

图8:近海雷达综合监控系统显示0040时两船态势

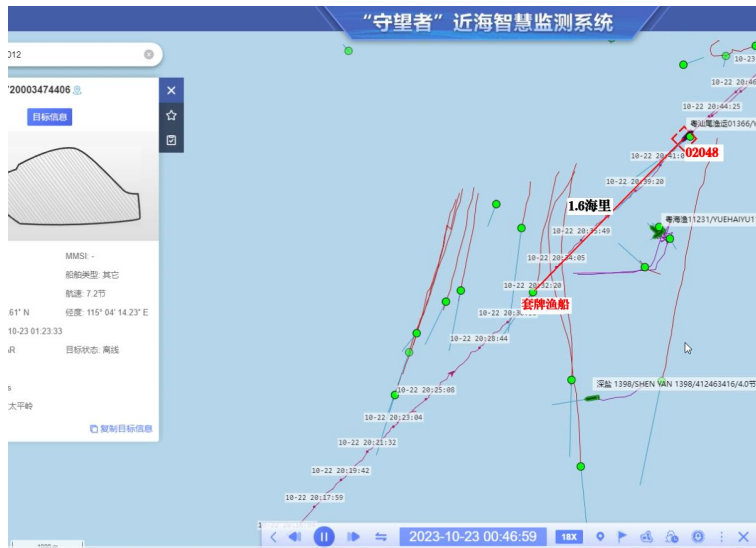
2023年10月23日0047时，套牌渔船穿越“粤汕城渔运02048”船艏，两船相距约1.6海里。套牌渔船航向约210度、船速约为7.5节，“粤汕城渔运02048”航向约223度、船速约为9.4节(如图9所示)。

图9:近海雷达综合监控系统显示0047时两船态势

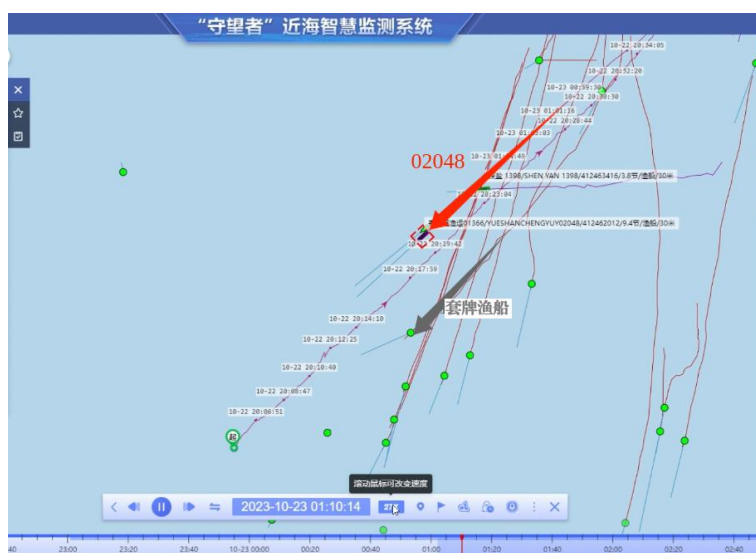
2023年10月23日0100时至0110时期间，套牌渔船航向在220度左右摆动，船速约7.6节。“粤汕城渔运02048”保持航向约227度，船速约9.4节（如图10所示）。

图10: 雷达综合监控系统显示0100时至0111时期间两船态势

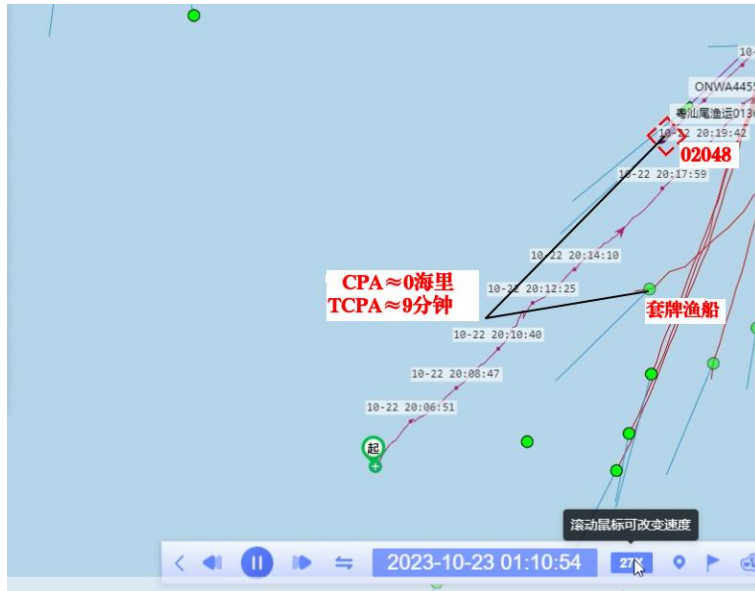
2023年10月23日0111时左右，套牌渔船突然向右侧转向约30度至航向约250°，船速约为7节。此时“粤汕城渔运02048”位于套牌渔船北偏东10度左右，两船相距约0.7海里（雷达信号图测距估算）。据测算，此时CPA约为0，TCPA约为9分钟，形成碰撞危险并构成紧迫局面，“粤汕城渔运02048”为追越船（让路船），套牌渔船为被追越船（直航船）（如图11所示）。

图11: 近海雷达综合监控系统显示0111时两船态势

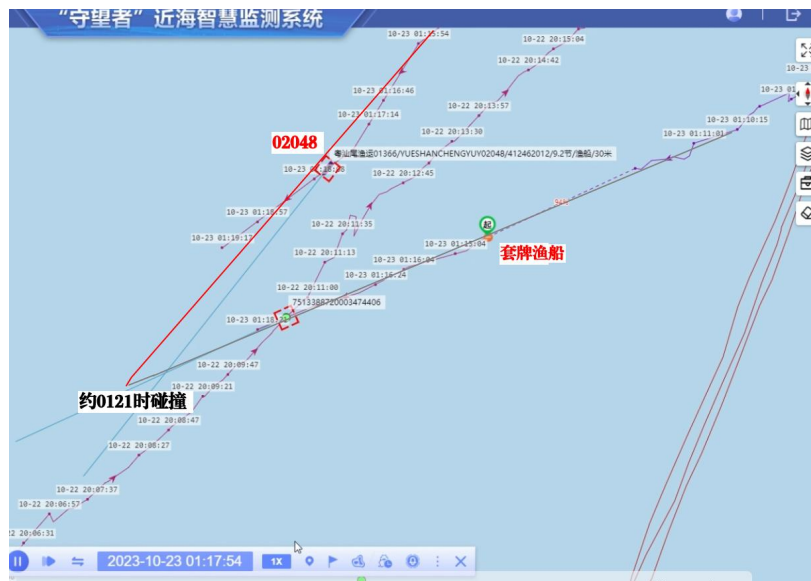
2023年10月23日0111时至0121时期间，套牌渔船航向250度，航速7.0节。两船相对方位无明显变化，形成紧迫危险，直至碰撞事故发生（如图12所示）。

图12: 推测0111时至0121时期间两船态势

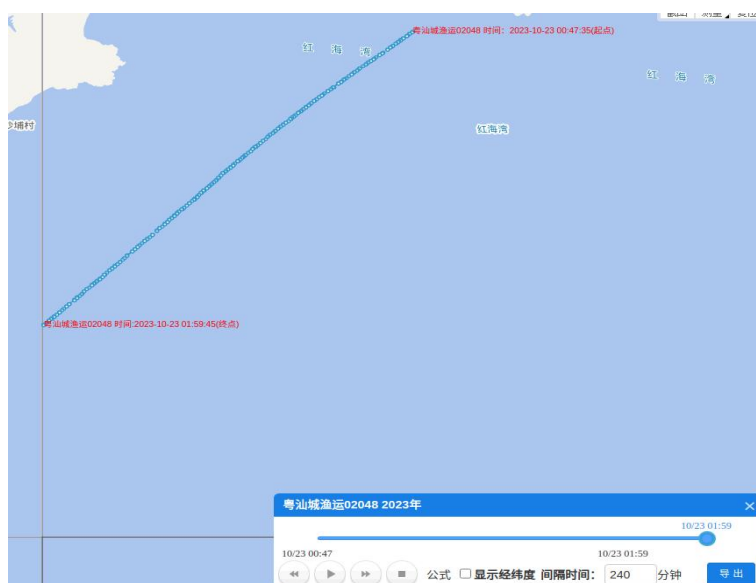
2023年10月23日0121时，与套牌渔船发生碰撞，未见明显的航向航速变化或停船，也未向有关部门报告。

图13: AIS数据显示“粤汕城渔运02048”0047时至0200时期间航行状态

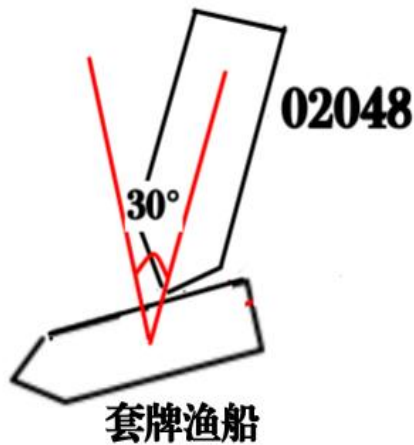
经执法人员现场勘察，与套牌渔船相似船型渔船的右后侧甲板护舷距水面高度约0.85米（船中位置）至1.1米（船尾至船艏1/3处），“粤汕城渔运02048”船艏碰撞痕迹距水面高度集中在0.5米至1米处，由此推断套牌渔船右后侧被碰撞。同时，该位置与幸存者张某贵描述内容相吻合。

综上所述，认定“粤汕城渔运02048”在位于套牌渔船右后侧位置，以艏右侧正横后30度的角度产生碰撞(如图14所示)。

图14: 碰撞角度示意图

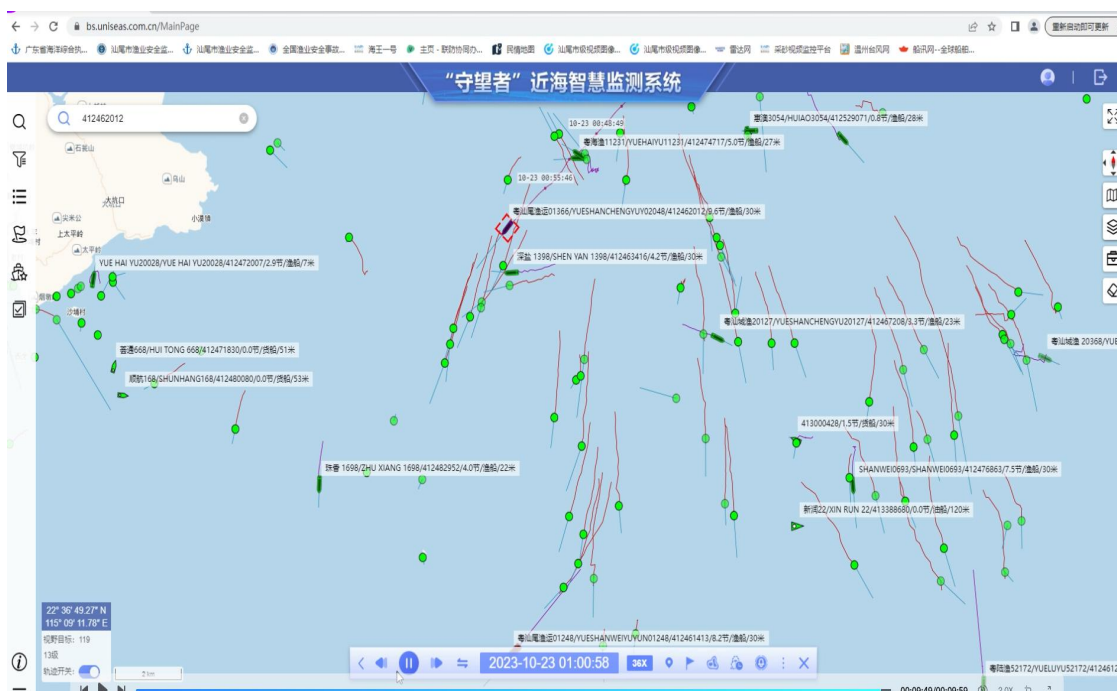
事发水域位于深汕特别合作区小漠镇东南向3.2海里，西碇屿北偏西约1海里。该处附近水域海图水深约15米，西侧约1海里处为暗礁，南侧约1海里处为岛屿（西碇屿），属于渔船习惯作业区域且碍航渔网较多，通航密度较大。在事故水域5海里范围内，附近有海岸线及大量渔船作业，夜间背景灯光比较复杂(如图15所示)。

图15: 2023年10月23日凌晨1时事故海域周边船舶雷达回波

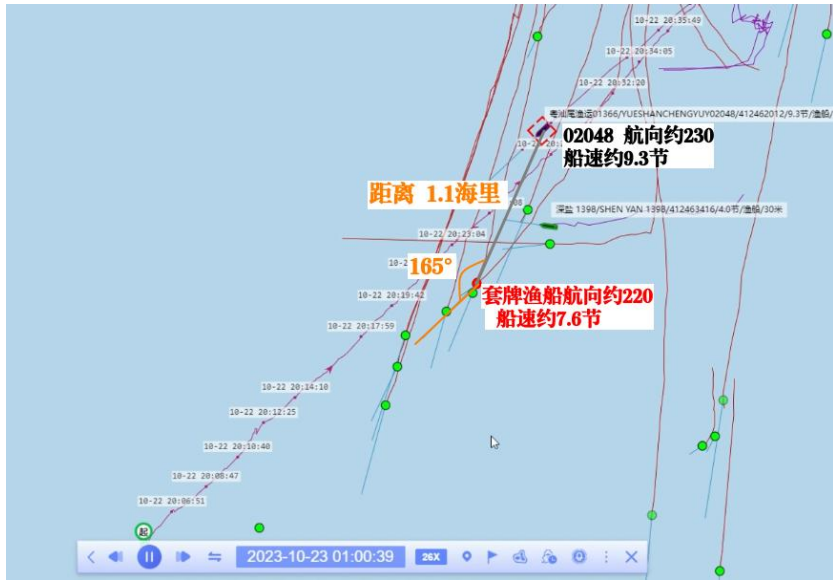
2023年10月23日0100时，近海雷达综合监控系统显示套牌渔船航向约220°，船速约7.6节。“粤汕城渔运02048”渔船AIS数据显示航向约230度，航速9.3节。“粤汕城渔运02048”船位于套牌渔船船艏右侧165°（正横后75°），距离为1.1海里（如图16所示）。根据当时海上能见度，两船处于互见情况。

图16: 近海雷达综合监控系统显示0100两船态势

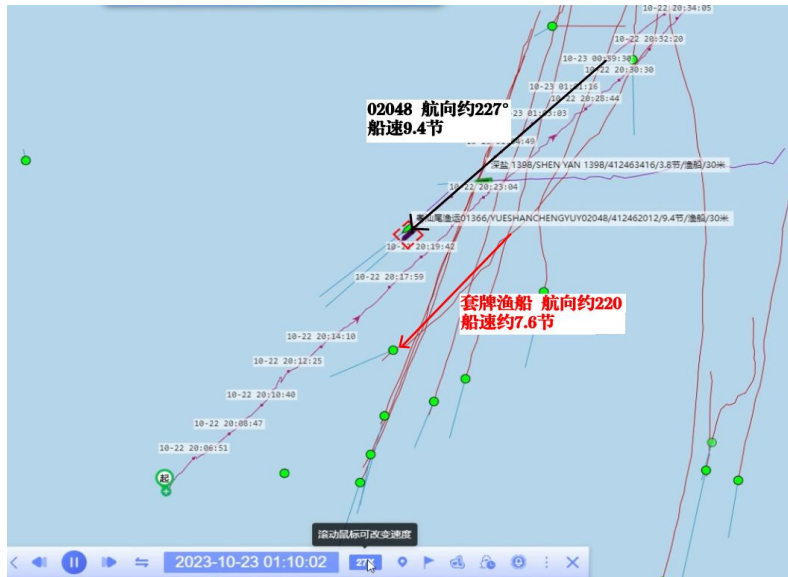
2023年10月23日0100时至0110时期间，AIS数据显示“粤汕城渔运02048”航向约227度，航速9.4节，航向及船速存在波动。近海雷达综合监控系统显示套牌渔船航向约225度左右，船速7.6节，航向及航速存在波动(如图17所示)。

图17: 近海雷达综合监控系统显示0100至0111期间两船态势

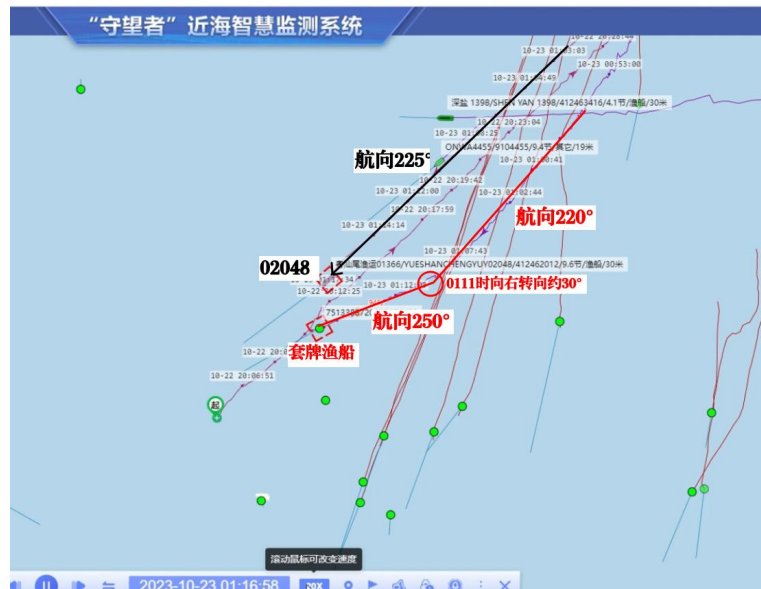
航向约227度，航速9.3节，航向及船速存在波动。近海雷达综合监控系统显示套牌渔船逐渐向右侧转向约30度至航向约250度左右，船速7.0节，航向及航速存在波动。雷达数据显示“粤汕城渔运02048”位于套牌渔船北偏东10度左右，两船相距约0.7海里（比例尺测距估算，如图18所示）。

图18:近海雷达综合监控系统显示0111时两船态势

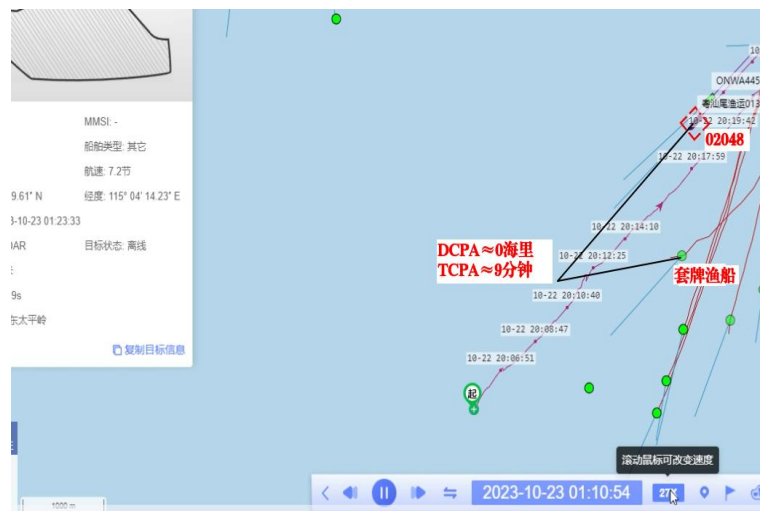
据测算，此时CPA约为0，TCPA约为9分钟，形成碰撞危险(如图19所示)。

图19: 估算0111时两船碰撞风险

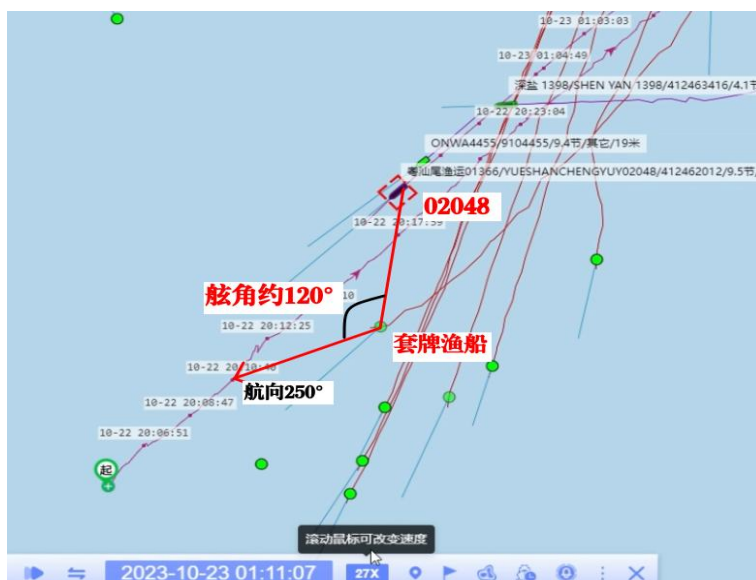
因“粤汕城渔运02048”位于套牌渔船右正横后大于 22.5° （约为 30° ）且“粤汕城渔运02048”船速较快，根据《避碰规则》第十三条规定，“粤汕城渔运02048”为追越船（让路船），套牌渔船为被追越船（直航船）（如图20所示）。

图20：0111时两船方位图
