深圳市宝安区地铁 29 号线兴东站工程
涉古树原址保护方案
(报批稿)

编制单位：广州市林业和园林科学研究院

建设单位：深圳市地铁集团有限公司

二〇二五年八月

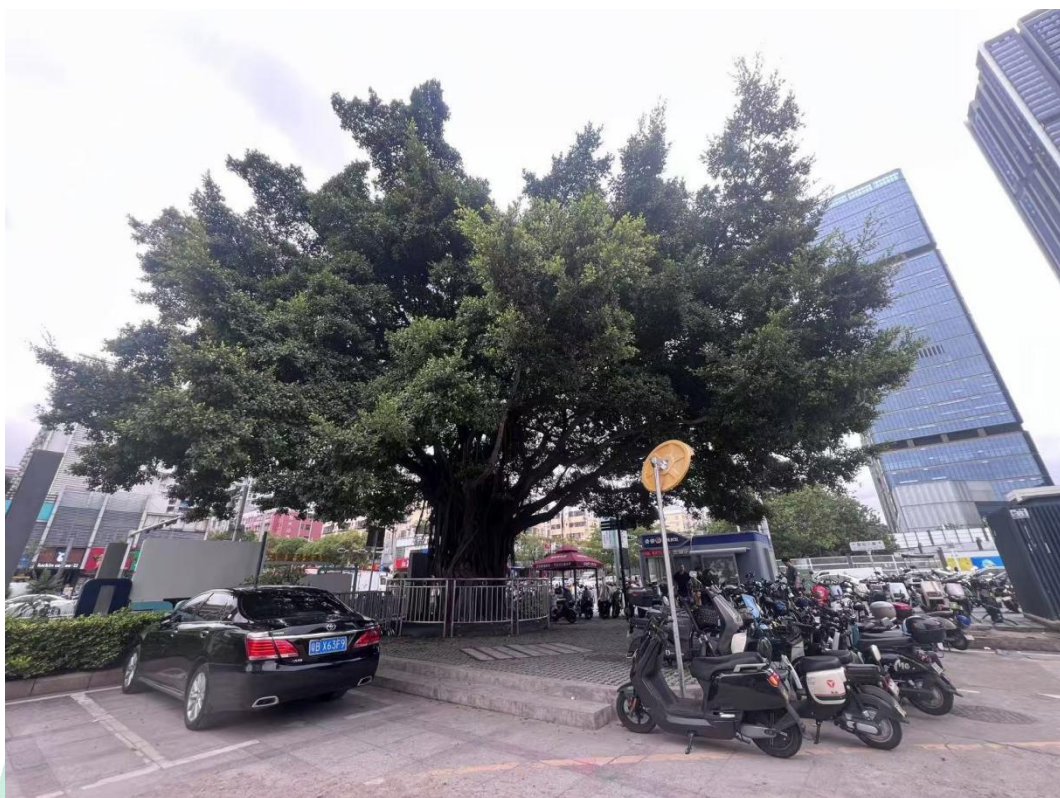
本项目涉及古树位于深圳市宝安区留仙二路兴东地铁站 A 出口前，该株古树编号 44030601200100015，树种为榕树是三级古树，树龄 168 年，树高约 12 米，胸围 637 厘米，东西冠幅为 21 米，南北冠幅为 19 米（图 22~图 24）。

图 22 古树整体长势

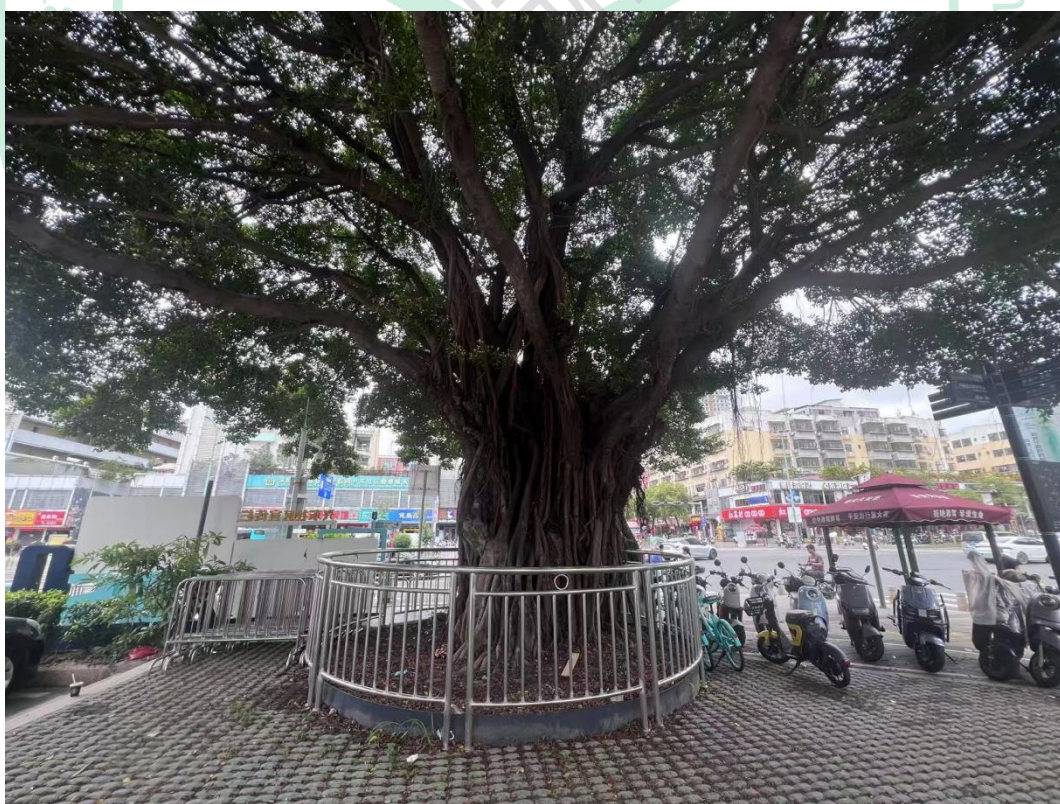
图 23 立地环境

该株古树位于深圳市宝安区留仙二路兴东地铁站 A 出口前，十字路口交汇点平地上，无坡度坡向，立地环境一般，树池外有硬质铺装。为进一步了解古树根系生长情况，技术人员使用 TRU 树木雷达检测系统对古树根系进行检测。

(4) 对立地环境进行改良，该株古树立地环境树池内土壤理化性质较差，建议适当扩大树池，破碎原有树池及新树池范围内的硬化地面，将建筑垃圾及受污染的原土清除干净后，**重新修建 15 m²的长方形树池**，可改善立地环境通透性，扩大古树根系生长空间。

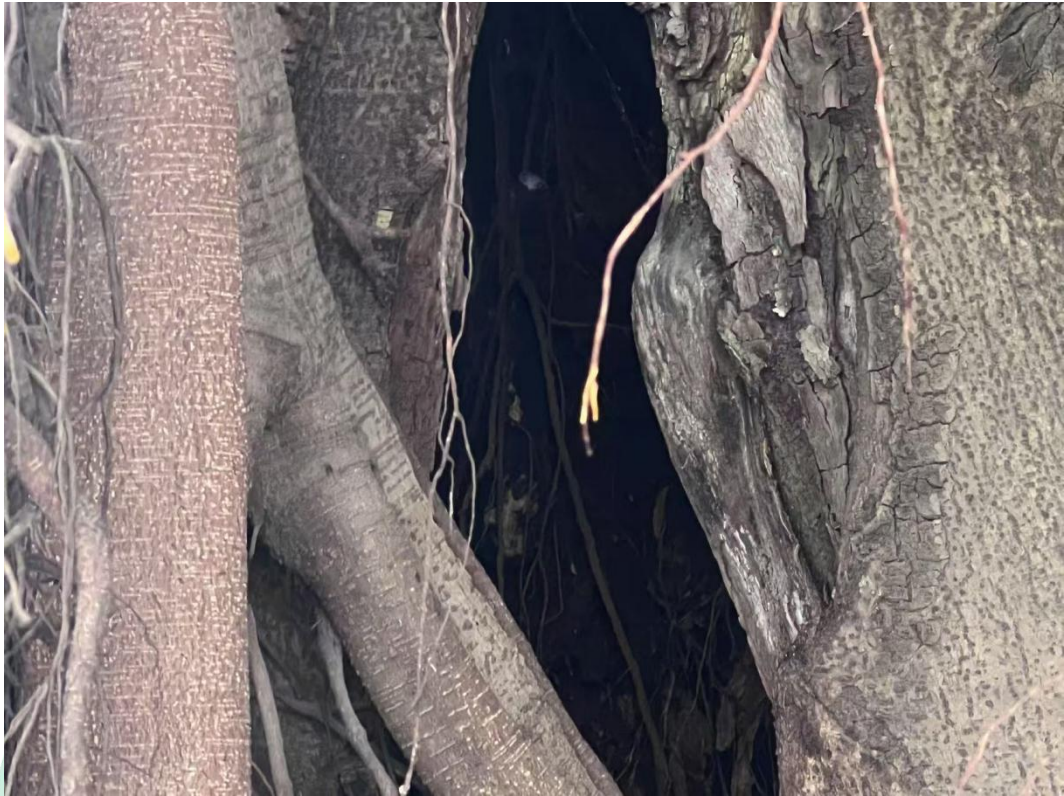
该株古树正常叶片量占叶片总量 90%~95%，新梢生长正常，枝干有空洞开裂较大，木质部裸露受损。参照《古树名木健康巡查技术规范》（DB4401/T 126-2021），根据古树名木叶片、枝条和树干的生长状态，明确生长势级别（表 6~表 7）。

图 25 树体空洞开裂

如上图所示，现场可视受损情况。该株古树 130cm 处东侧、东南侧、南侧及西北侧出现空洞腐烂，空洞腐烂部分占树干面积 68%。建议针对古树现状空洞腐烂情况，进行树体修复。

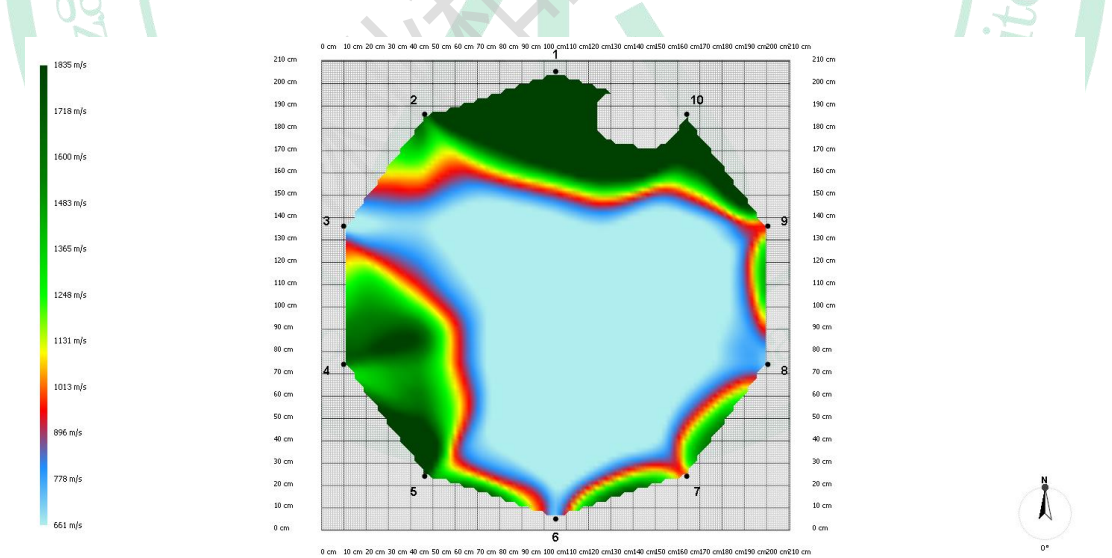
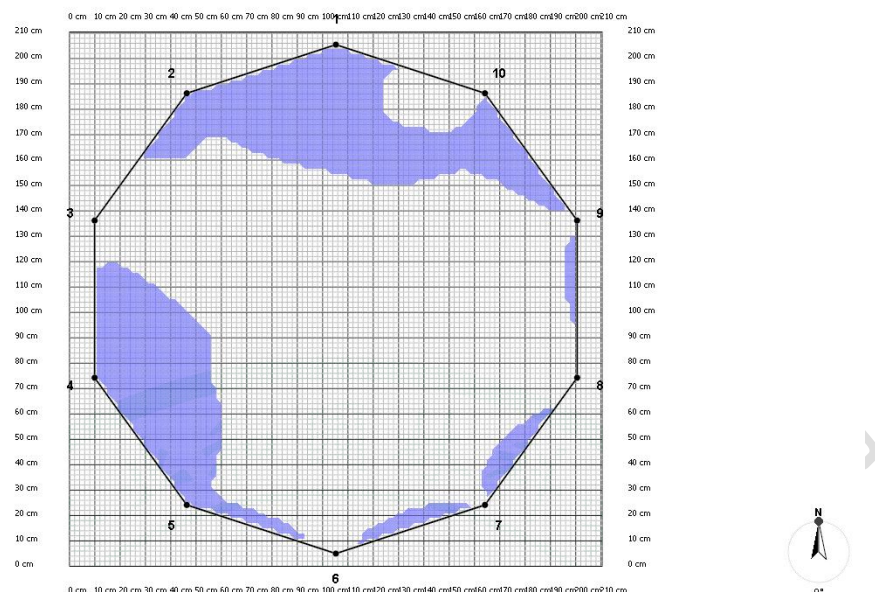
如上表所示，3、6、7、8 号传感器接受声速较低，证明传感器附近出现空洞或腐烂，结合 Tomography 算法重建二维图像如下：

图 27 Tomography 二维图像

目前古树主干内部空洞情况较为严重，树干上有多处木质部裸露并出现了腐烂情况，根据树干空洞检测，空洞腐烂部分已占树干的 68%，存在进一步腐烂风险。需对古树采取树体修复措施。古树树干内部呈现腐烂趋势，腐烂木质部易受蛀干性害虫或白蚁侵蚀，造成古树生长势衰弱。

(6) 树体修复，该株古树主干木质部裸露腐烂，面积约 2.5 m^2 。如果不及封涂，雨水冲刷侵入会导致木质部腐烂加重。应选取具有弹性好、防水性能强、美观性好的树体修复专用高分子材料，如环氧树脂等进行树体开放性修复。

1.清理腐烂组织。用合适的工具，如榔头、刮刀、凿子、铲刀等对腐烂的木质部进行清除，将树洞内所有腐烂的和已变色的木质部全部清除至硬木处，清除树洞内的杂物，尽量打扫干净并保持干爽通风。

2.杀菌消毒。使用广谱的杀菌剂和消毒剂，对清理好的硬木部分进行杀菌消毒。

3.封涂防水层。杀菌消毒后使用环氧树脂按严格的比例对其进行封涂，为确保质量封涂 2 遍以上。

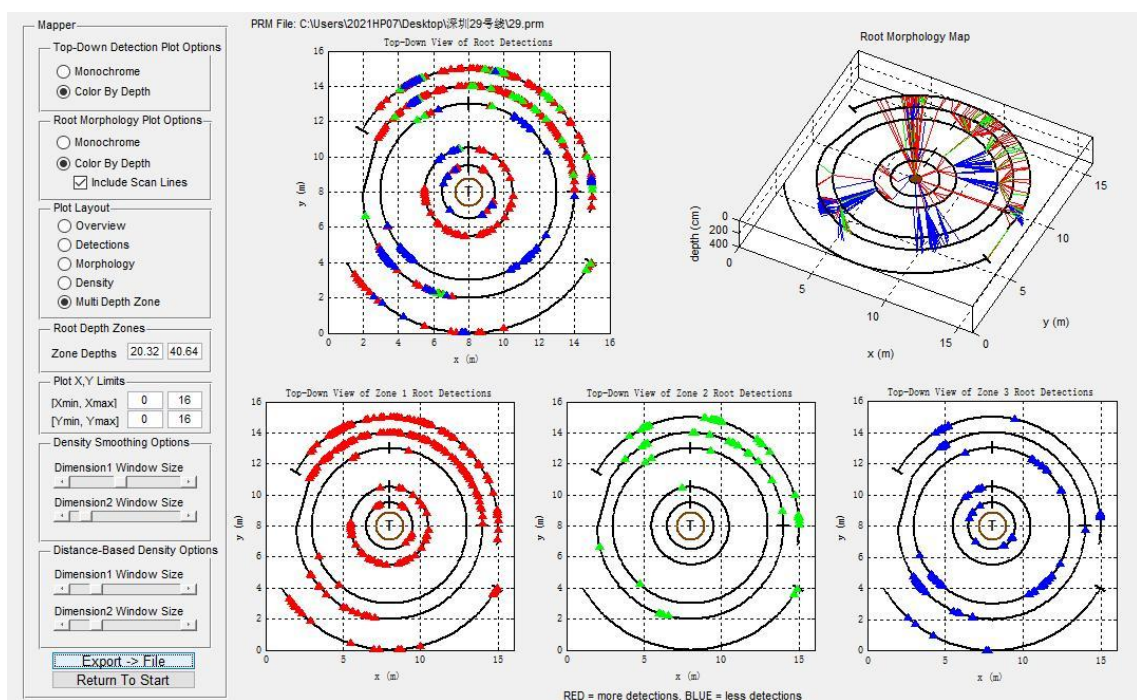
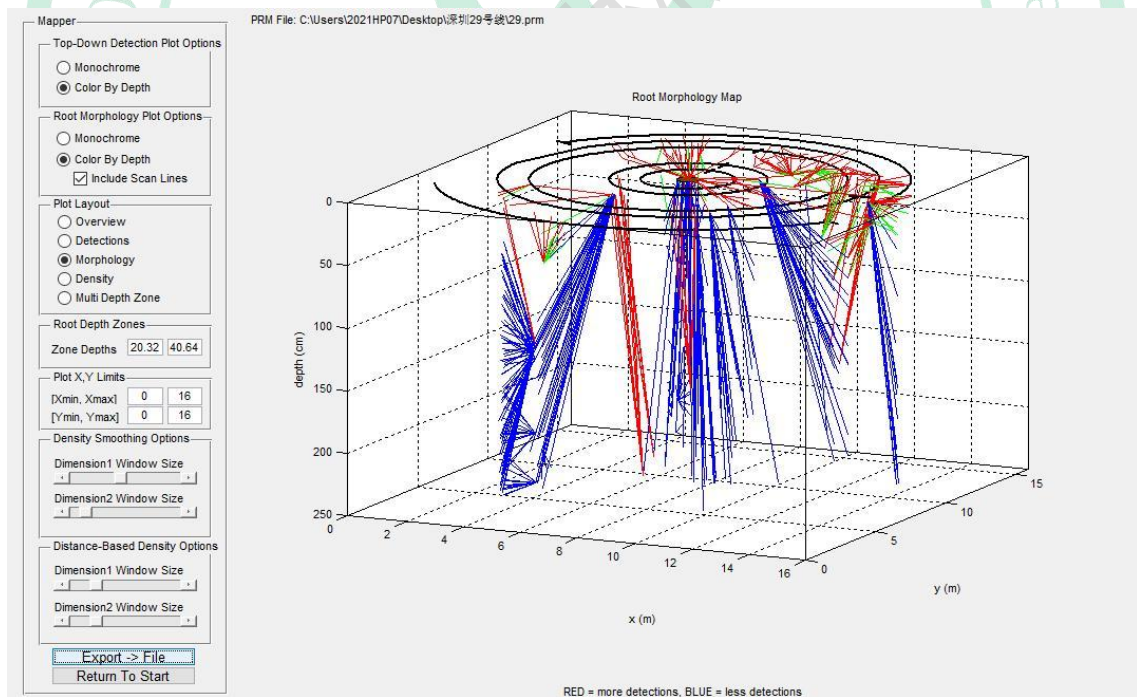
该株古树检测结果显示，该株榕树根系总体密集，浅中层根系主要分布在北侧，分布在深度 0~20 cm 之间，识别浅层根信号数量为 252 条；中层根主要分布在北侧，分布在深度 20~40 cm 之间，识别中层根信号数量为 67 条；深层根系主要分布在南侧，分布在深度 40~250 cm 之间，识别深层根信号数量为 350 条。

图 32 根系检测结果

(7) 气根牵引，建议对该株古树进行气根牵引，加强树体的支撑力同时增加营养水分吸收。通过根系扫描结果得知，根系主要集中分布在北侧，古树北侧原已支撑，可在古树南侧进行气根牵引，平衡古树重心情况。选用直径 $10\sim 20 \text{ cm}$

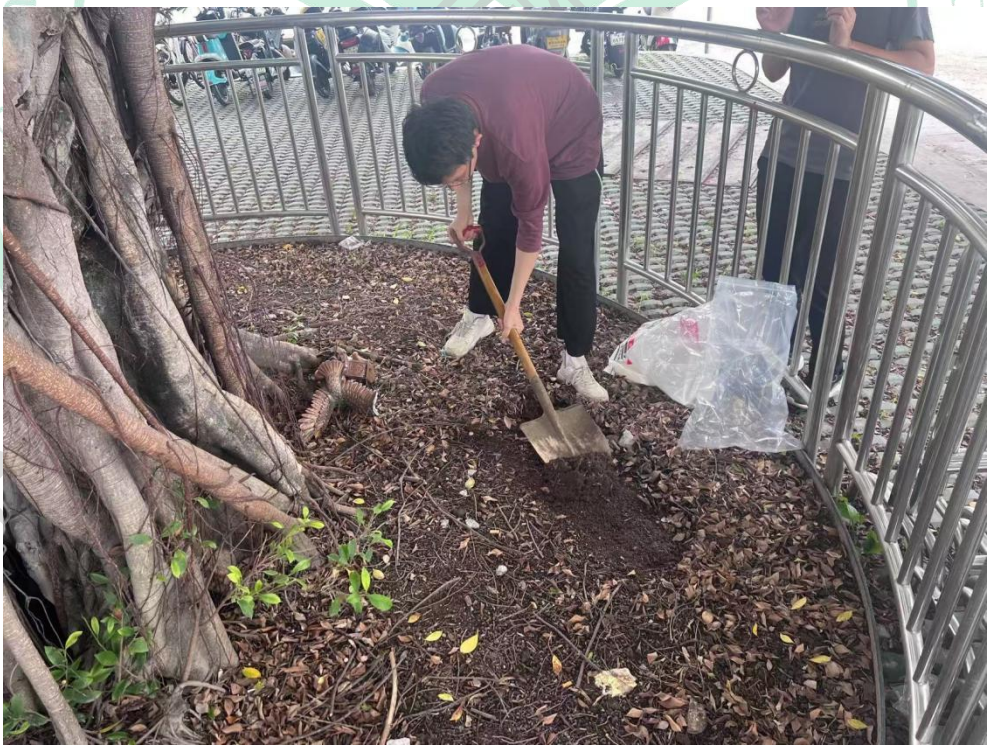
依据广州市地方标准《园林种植土》（DB4401/T 36-2019），将土壤样品风干、粉碎处理后，带回我院实验室（具有 CMA 资质）检测分析 pH（酸碱性）、EC（电导率）、有机质含量、水解氮含量、有效磷含量、速效钾含量共 6 项指标，检测结果见表 7。检测结果显示，该株古树土壤中 pH 值偏高、EC 值、有效磷含量均偏低。土样 pH 值偏高表明土壤偏碱性，土壤 EC 值低，表明土壤中可溶性盐离子的浓度较低，有效养分比较低，严重缺乏营养；有效磷低，会导致植物出现缺磷症状，影响其正常生长和发育。土壤检测结果详见附件。

图 34 现场树池内采集土壤样品

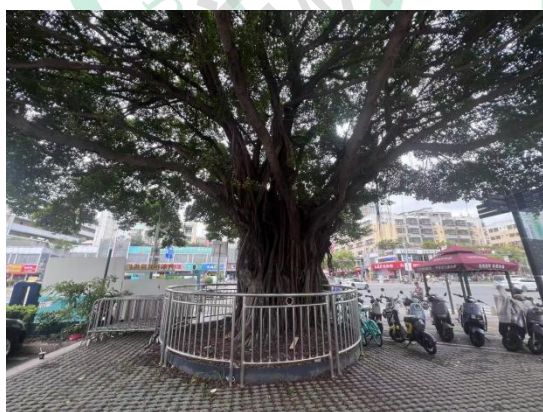
图 37 扩大树池前

扩大树池包括以下步骤：**破碎原有树池—移除受到污染原土—杀菌消毒—修建树池—回填特配基质土—促根施肥—淋水沉降**。具体工作内容如下：

- 1.使用电镐破碎原有树池。
- 2.现场施工时使用铁锹、军工铲、小铲子、小榔头等工具，将不适合古树生长的土壤和破碎树池和路面的建筑垃圾清理干净，清理深度根据树木根系分布情况确定，在此过程中需特别注意不能伤到古树的大根和小根。
- 3.杀菌消毒：选择杀菌剂苯甲·丙环唑对根系进行全面杀菌消毒，使用量约为 100 ml，喷施倍数为 1500 倍。
- 4.新建树池：使用红砖按照划定的位置重新修建树池，新建的树池高度与宽度以现场协商意见为准。
- 5.使用特配专用营养基质土进行覆土保护，恢复树木原有地下生境，有效改善土壤通透性，提供树木生长所需的营养物质。
- 6.在回填改良土壤的同时，向树木根系充分淋施促根剂，依次分层浇灌，充分湿润改良土壤，促根剂的使用量为 1 L，稀释至 200 倍后使用。
- 7.基质土均匀铺设并夯实后，充分淋水沉降。

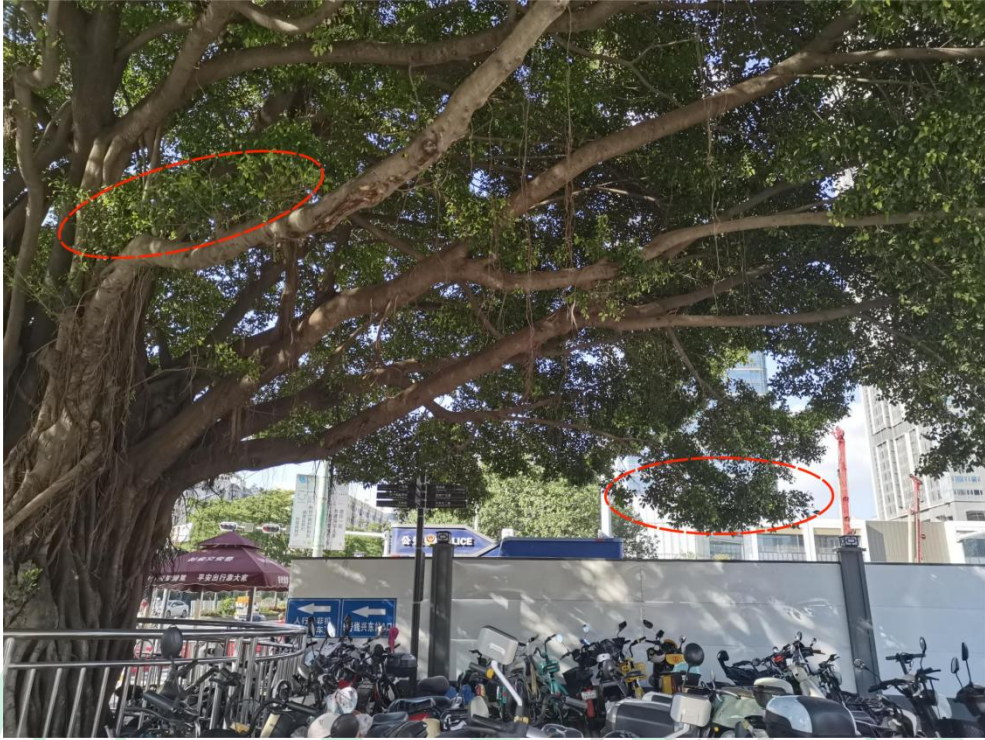
图 40 下垂枝、荫生枝

(5) 安全修剪,可适当对古树部分下垂枝、枯枝及荫生枝进行修剪,促进古树长势,能消除枯枝掉落的安全隐患,减少水分及养分的无故消耗,均衡树势,提高树木的整体景观效果。通过采用高修车搭载专业技术人员,使用高枝剪和电锯对树冠内的下垂枝、枯枝及荫生枝进行有效修剪,同时还应对修剪所留下的切口进行封涂处理,防止切口进一步腐烂或病虫侵入危害造成树木木质部腐烂空洞的情况。

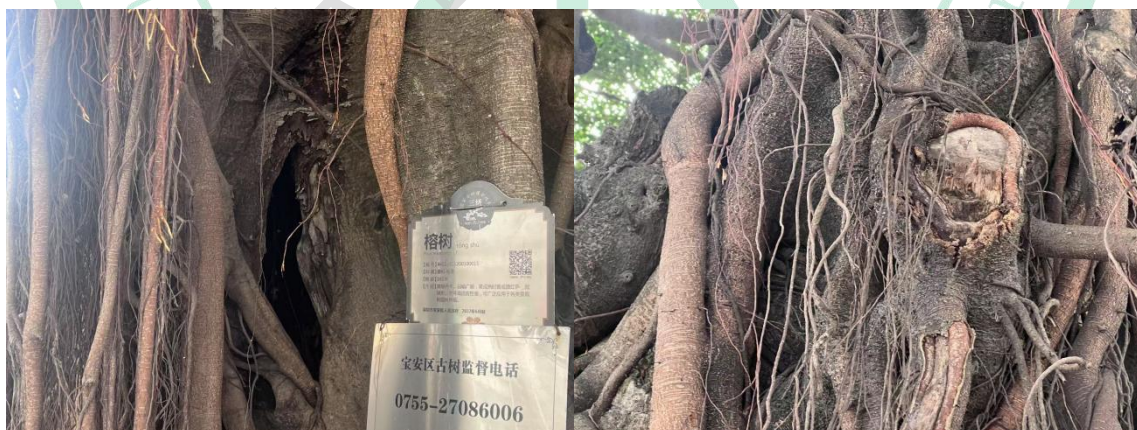
图 44 树体空洞木质部裸露腐烂
