广东省深圳市深汕特别合作区水底山温泉庄园

汤湖地热水

矿山地质环境保护与土地复垦方案

2021年4月

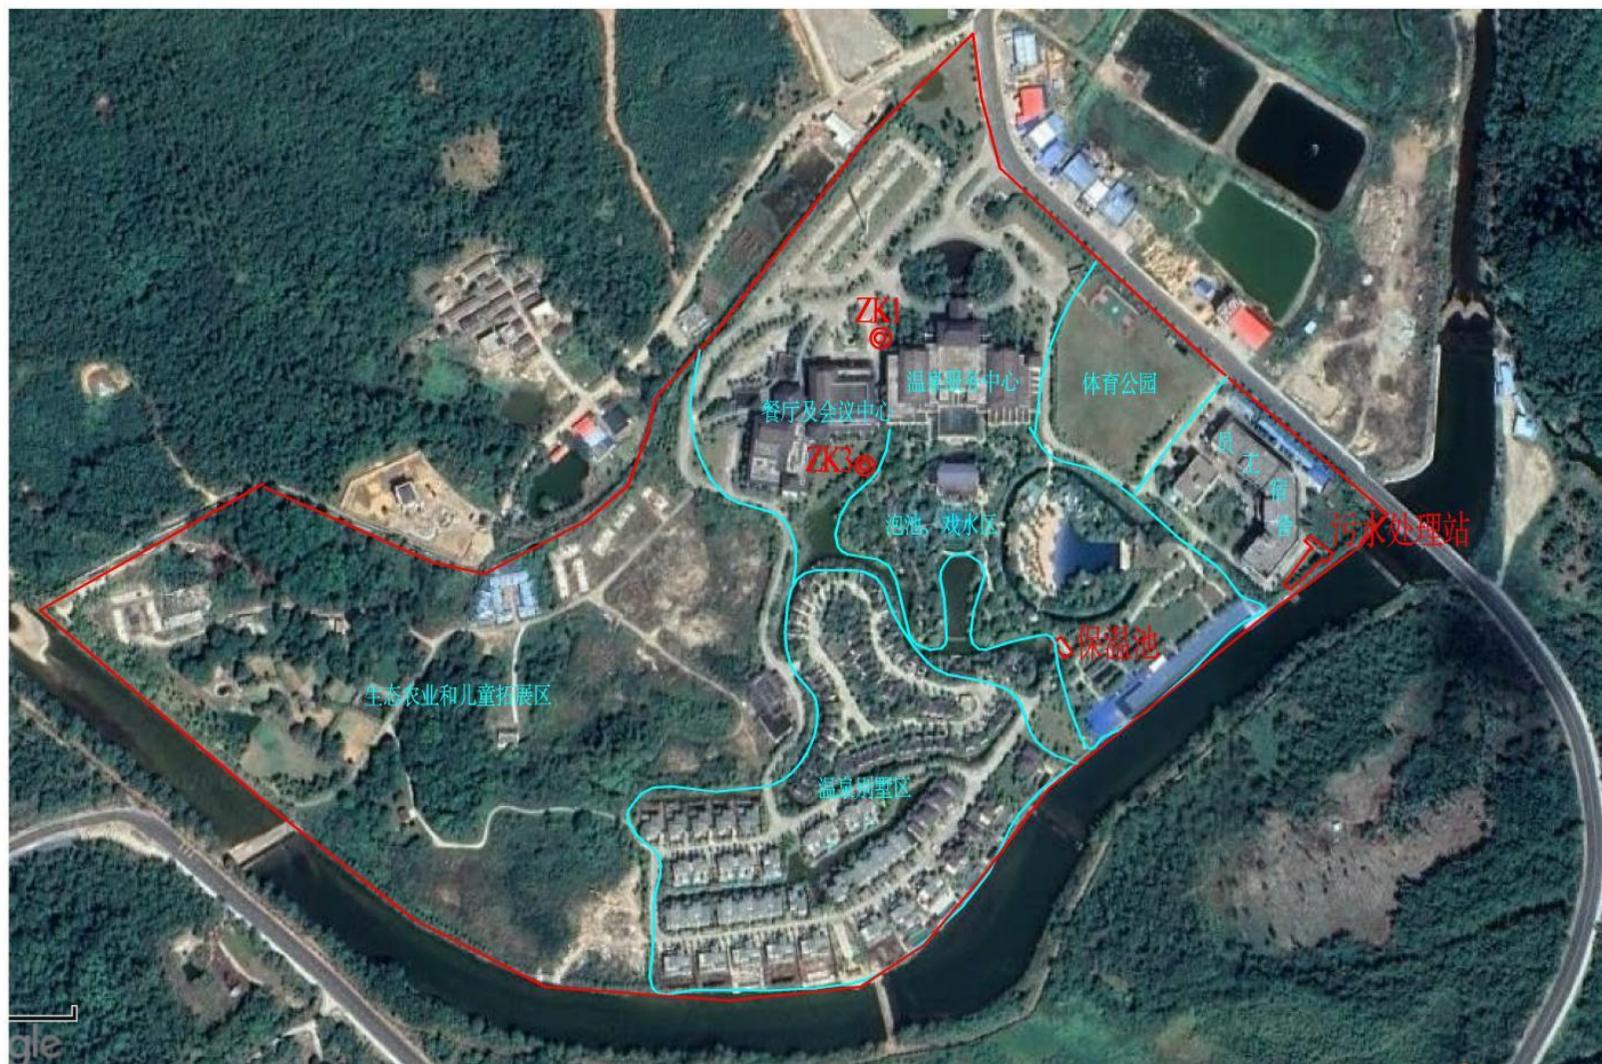
图 1-3 温泉庄园平面布置图（边界红线为征地红线）

本项目取水为地下温泉水取水，生产井与保温池距离约 180m，几何扬程小于 13m，开采井降深 17.10~28.30m，生产井通过热水潜水泵抽水后通过输水管道经保温池输送至各需水点。庄园现有热水潜水泵 4 台，均为天津盛泰水泵厂生产的热水潜水泵，2 台使用 2 台备用，水泵参数见表 1-3。

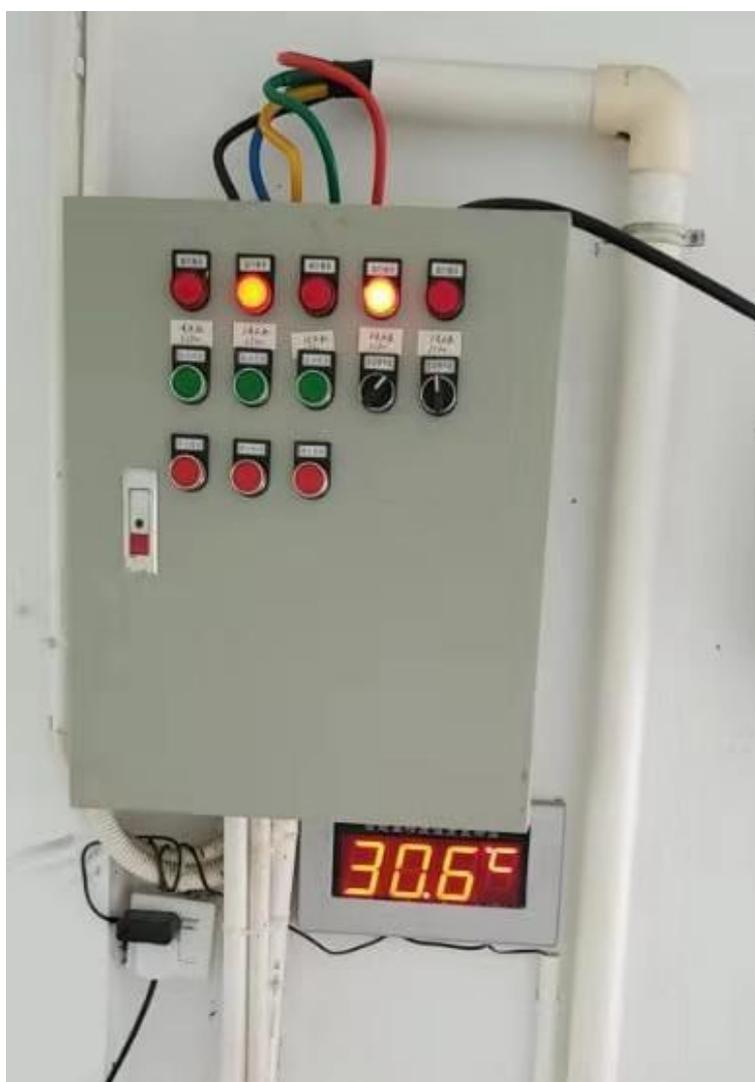
图 1-4 废水自动测温设备

庄园安装有废水自动测温设备（图 1-4），能够有效实时监控温度的变化，地热尾水排放温度控制在 35℃ 以下。

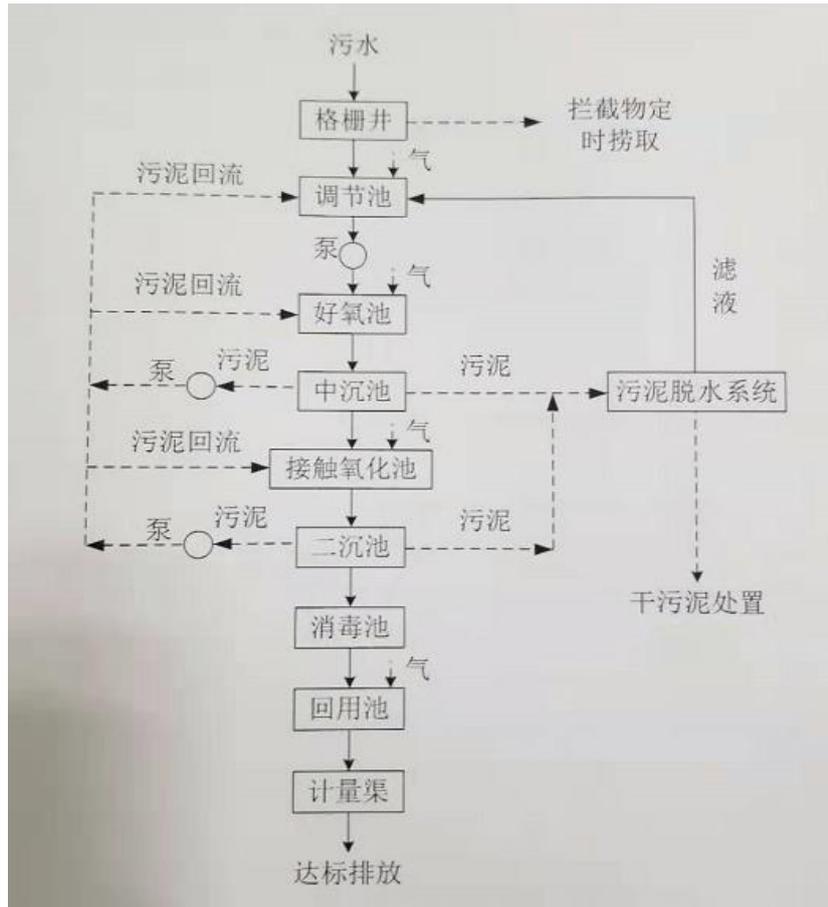
图 1-5 污水处理工艺流程图

由 2016 年度汕尾市环境保护监测站对矿山生活污水和地热水污水的监测报告（附件 16）、及 2019 年度广东惠通检测技术有限公司对矿山生活污水的检测报告（附件 17）可知，生活污水和地热水废水经处理后其排放尾水均满足《水污染物排放限值》第二时段一级标准限制，为达标排放（表 1-4、1-5）。

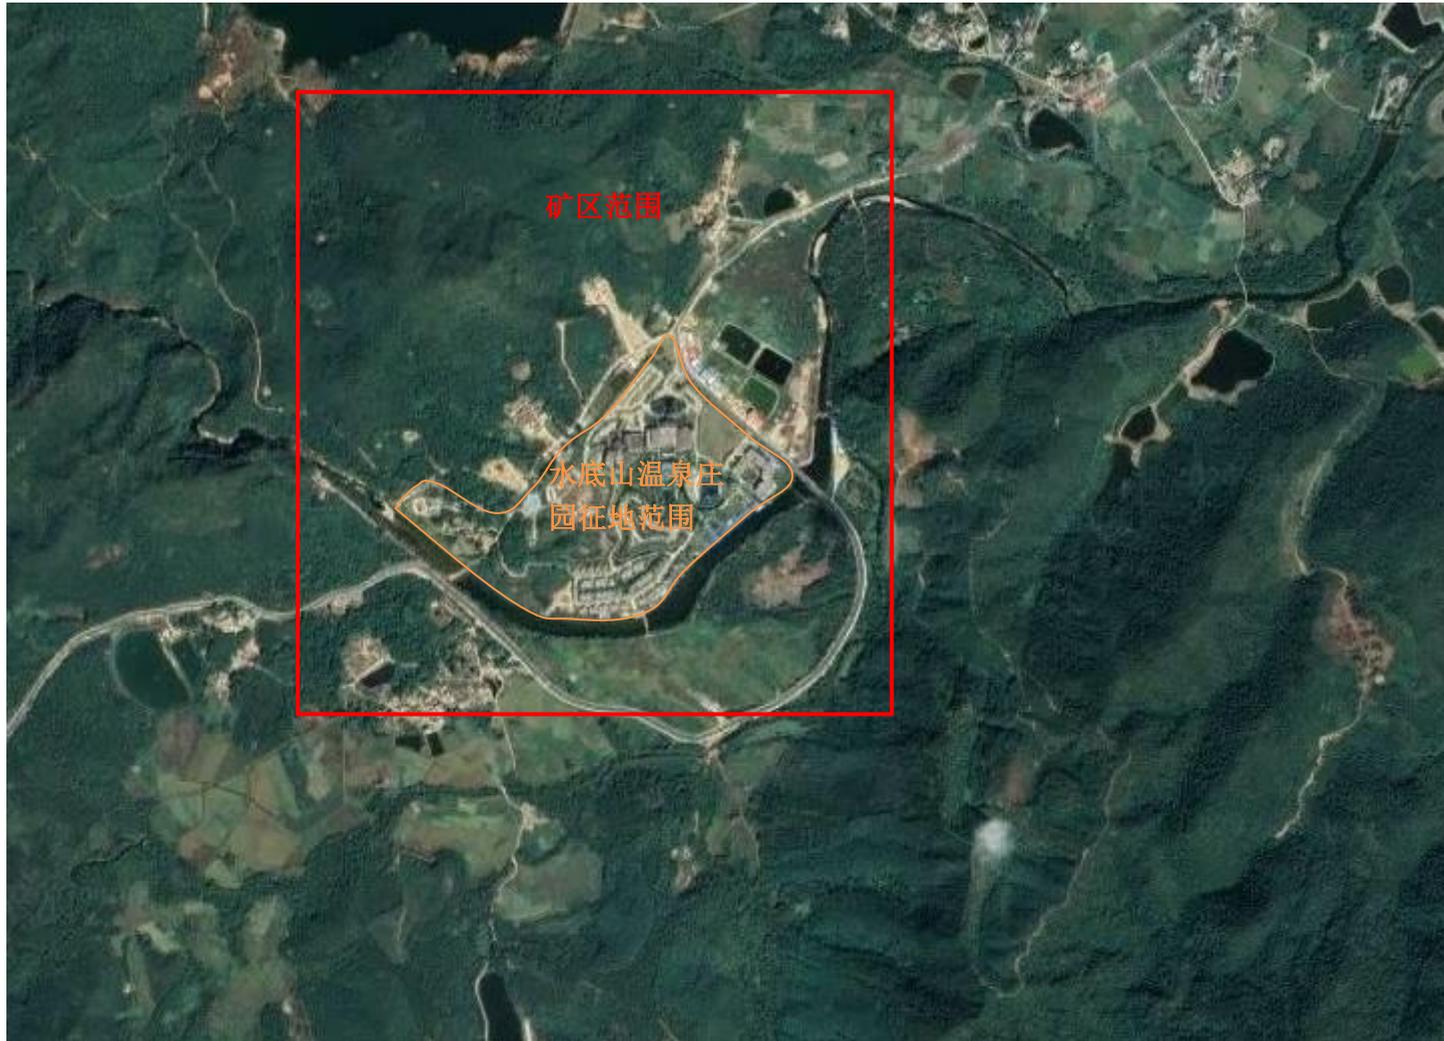
图 2-1 矿区地形地貌卫星图（资料来源：奥维互动地图）

(二) **河流冲洪积一级阶地:** 分布于评估区中部(包括征地红线范围),呈带状分布,宽450~820m,面积约1220000m²,占评估区面积的68%;地面海拔标高25~40m,地形坡度<10°,平坦宽阔,沿河边有竹林植被覆盖。

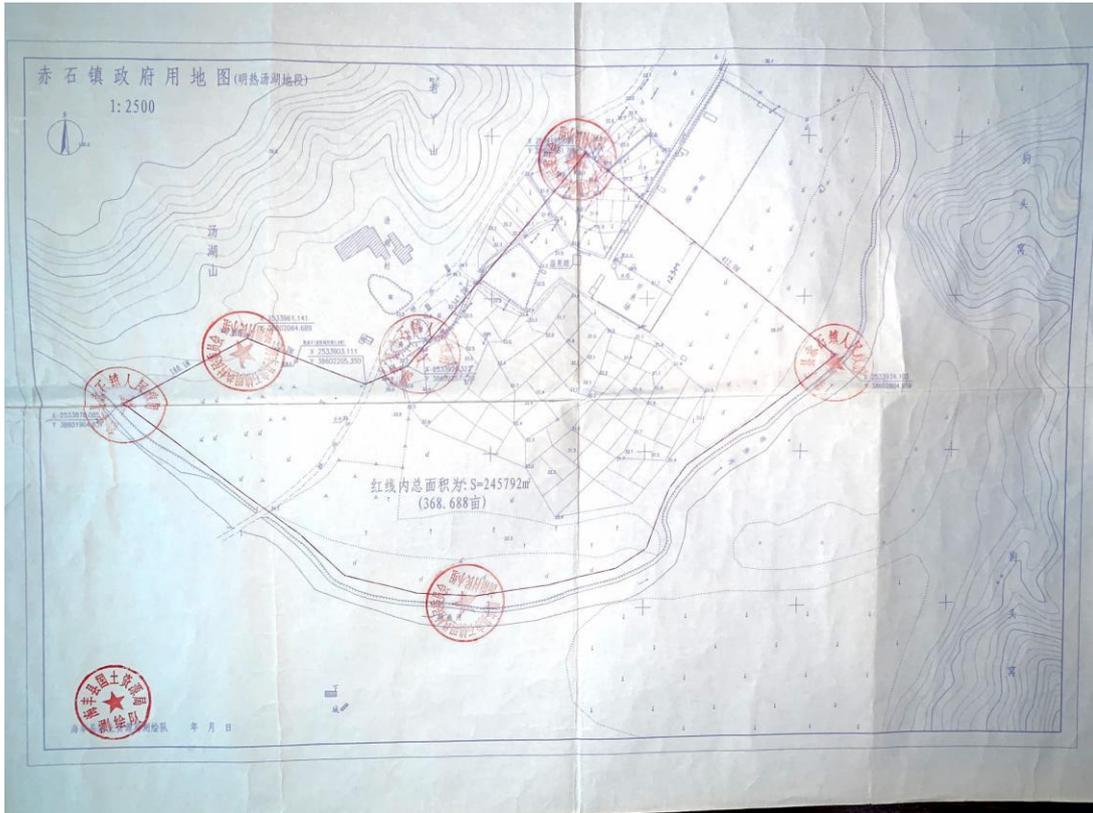
图 3-1 温泉庄园征地范围图 (245792m²)

2005 年，深圳市水底山温泉庄园有限公司（原名海丰田园沐歌温泉度假村有限公司）通过赤石镇人民政府与赤石镇名热汤湖村签订协议书，由海丰田园沐歌温泉度假村有限公司征用汤湖村土地共 245792m²；2007 年，汕尾县国土资源局与海丰田园沐歌温泉度假村有限公司（后更名为水底山温泉庄园有限公司）签订国有土地使用权出让合同（GF-2000-2601），共出让了 223861m² 的土地使用权给海丰田园沐歌温泉度假村有限公司，后经登记获得不动产权证书，登记的地类用途为住宿餐饮或城镇住宅用地，权利人为水底山温泉庄园有限公司，住宿餐饮用地类的有效期到 2047 年 7 月 28 日，城镇住宅用地类的有效期到 2081 年 3 月 3 日。

综上，水底山温泉庄园共征用 245792m² 土地，拥有不动产权证书的土地为 223861m²，其余 21931m² 土地尚未取得土地证或不动产权证，但已缴纳征地款，为合法征用，不存在用地纠纷。因此，土地权属状况清晰。

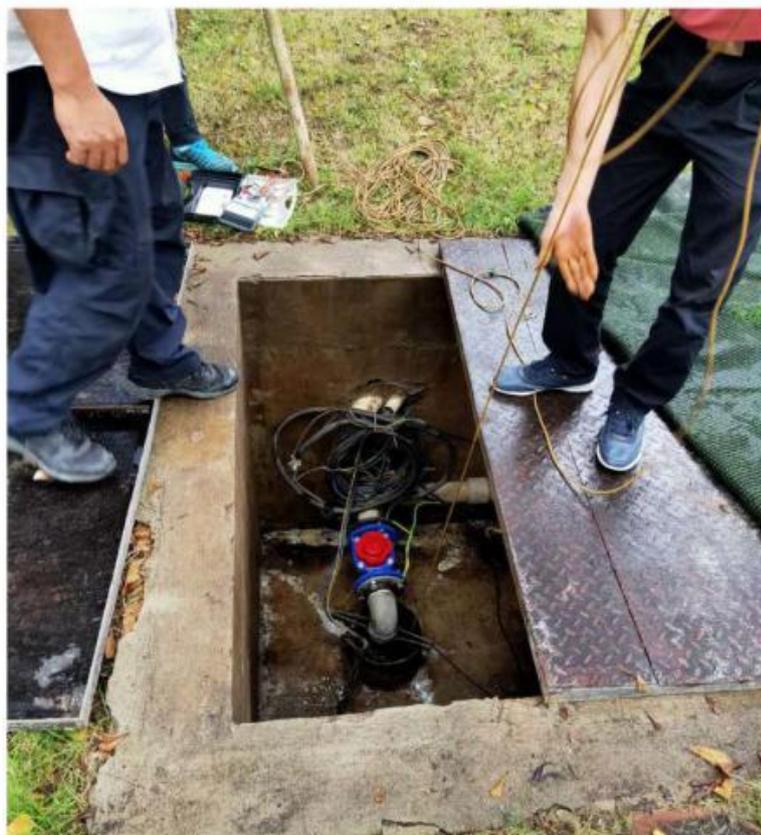
ZK1 生产井及周边环境

矿区的地下水赋存于地热田地热流体赋存于花岗岩破碎带中, 受断裂控制。矿山生产井 ZK1、ZK3 井其上部卵石层厚度分别为 3.3m、9.6m, 各井孔内下入的套管深度分别为 3.3m、30.0m, 且井管外注入水泥浆进行封闭止水, 所以, 预测采矿活动对水环境的影响较轻。

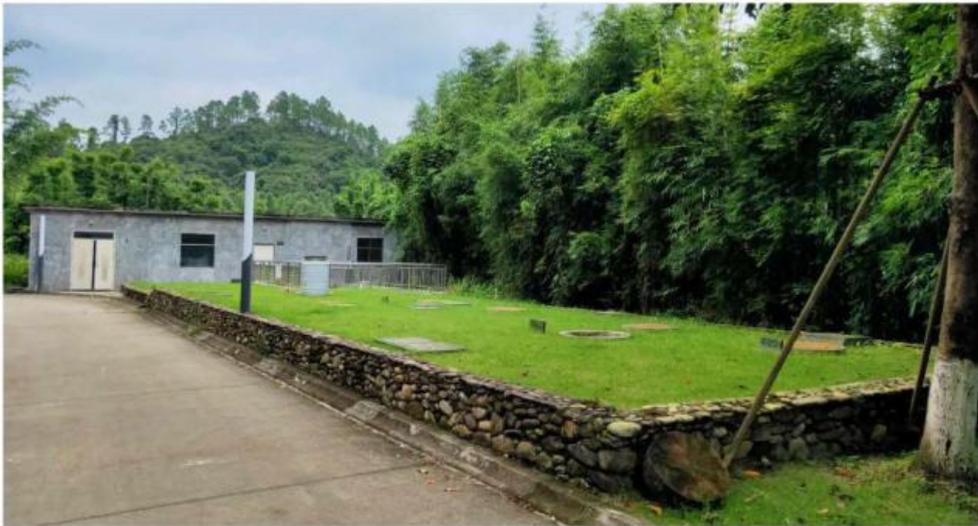
照片 4 污水处理站

本矿山为地热田矿山，属于一般的工程建设，以开采热矿水为主，矿山开采是在现有场地的基础上进行，不会对地热田进行大规模的开挖工程设施，一般不会产生新的土地破坏或占用。采矿活动产生的温泉废水在污水处理站经处理达标后排放，对土环境的影响小。其他主要的污染源为温泉庄园的日常生活废弃物和生活废水，该类垃圾每天通过垃圾运输车外运填埋处理，生活污水亦在污水处理站处理达标后排放，因此预测矿山建设和采矿活动对土地资源污染较轻。

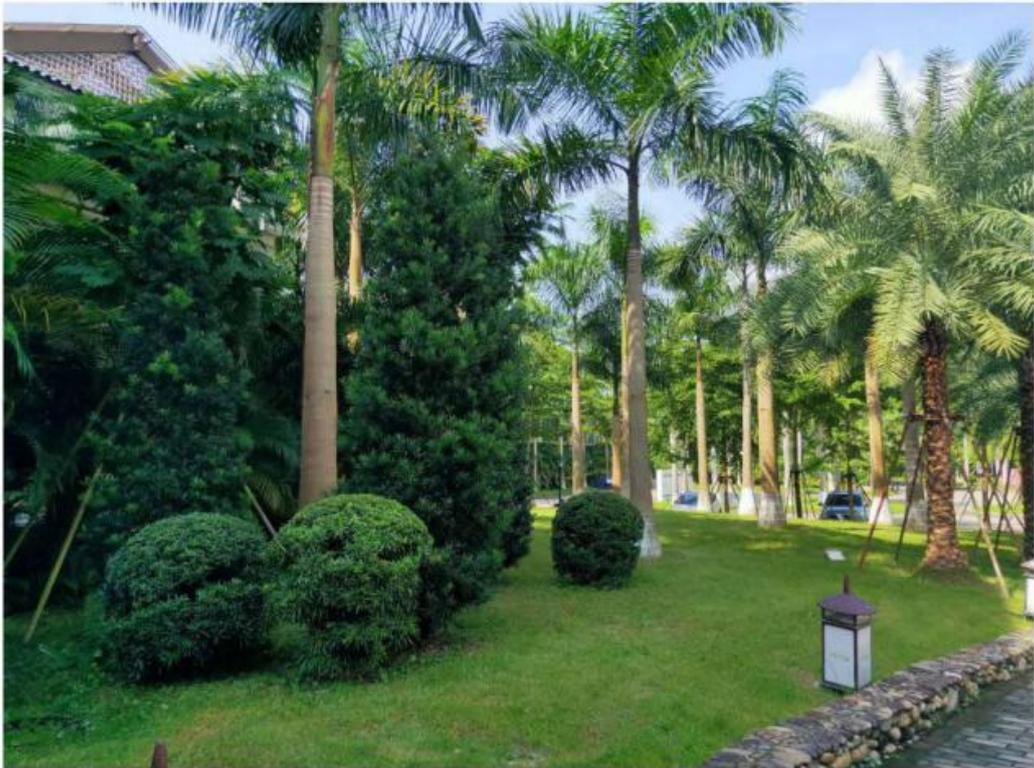
照片 8 温泉庄园内绿化成果

评估区为一般自然景观，不属于风景旅游区、地质遗迹和人文景观等。目前评估区内的工程活动对自然景观资源的影响，主要为前期温泉庄园的建设对矿区的原始地形地貌及植被有一定程度的破坏。前期因建设温泉庄园深挖基坑、剥离表土，损坏了自然植被，一定程度上破坏了周边生态地质环境，温泉庄园所在区域地形地貌为河流阶地，建设过程中不需要大量的削高平低，且建成后进行了绿化，因此，对地形地貌景观影响较轻。

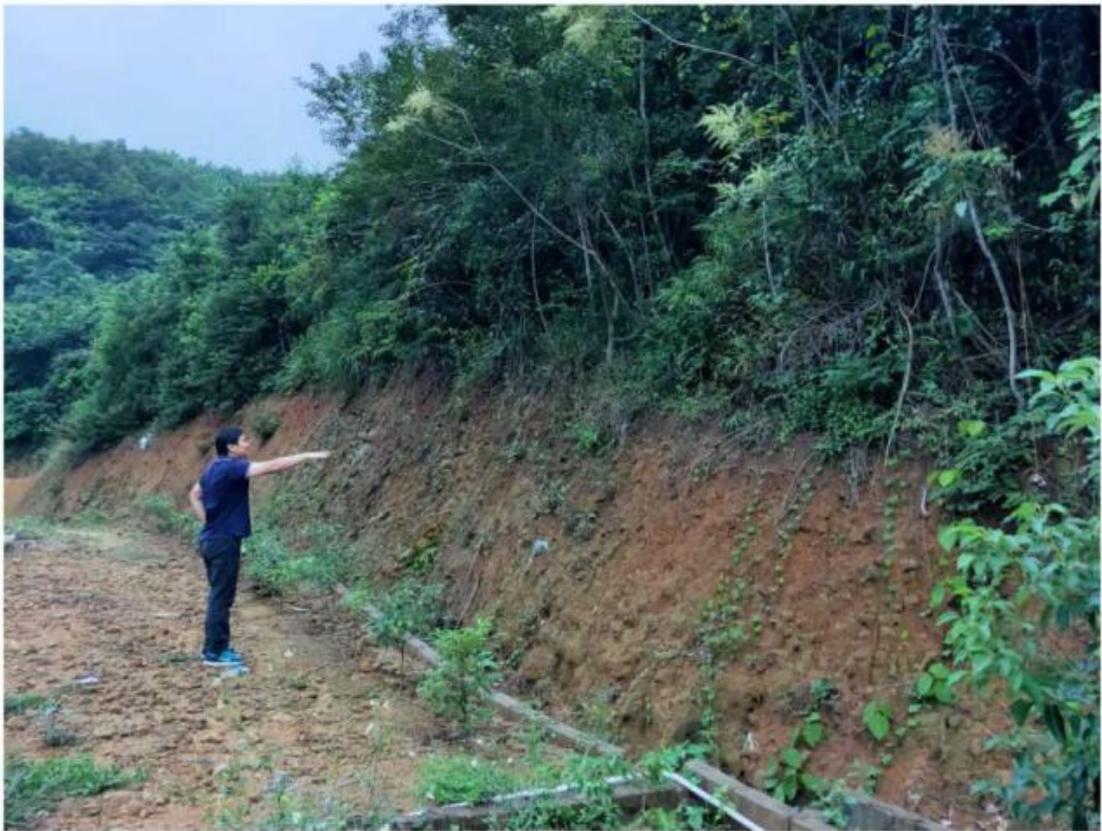
照片 10 挖方边坡 B1

温泉庄园征地范围内原始地貌为河流阶地，地势平坦，因此建设过程中未出现大规模的挖方边坡。评估区的北侧和南东侧为丘陵地貌，多为侵蚀-剥蚀低丘陵，在温泉庄园征地范围外围的东北侧低丘陵区存在两个挖方边坡（B1、B2），其形成和矿山建设活动无关，为附近村民建设土地庙时开挖形成，土地庙南向开门，挖方边坡分布在土地庙东西两侧，经现场调查、测

根据已有钻孔及地质勘查资料，通过圆弧滑动方法对开挖边坡的稳定性进行计算。通过自动搜索最危险滑动面计算结果表明，开挖边坡在天然状态下和在强降雨的条件下，此两处边坡稳定性系数均大于 1.2，处于稳定状态。在未采取支护措施和强降雨条件下的情况下，可能发生现崩塌（或滑坡）现象地质灾害的可能性小，其潜在危害对象为附近的路面、建筑物等。综合边坡可能发生崩塌、滑坡的本规模、受威胁的人数及所造成的经济损失情况，结合地质灾害危害程度分级表和地质灾害危险性分级表，预测其造成的损失较小，危害性小，危险性小。
