# 坪山区和兴路市政工程（二期）

## 涉及古树保护方案

深圳市鹏城林业调查规划院有限公司

二〇二三年三月

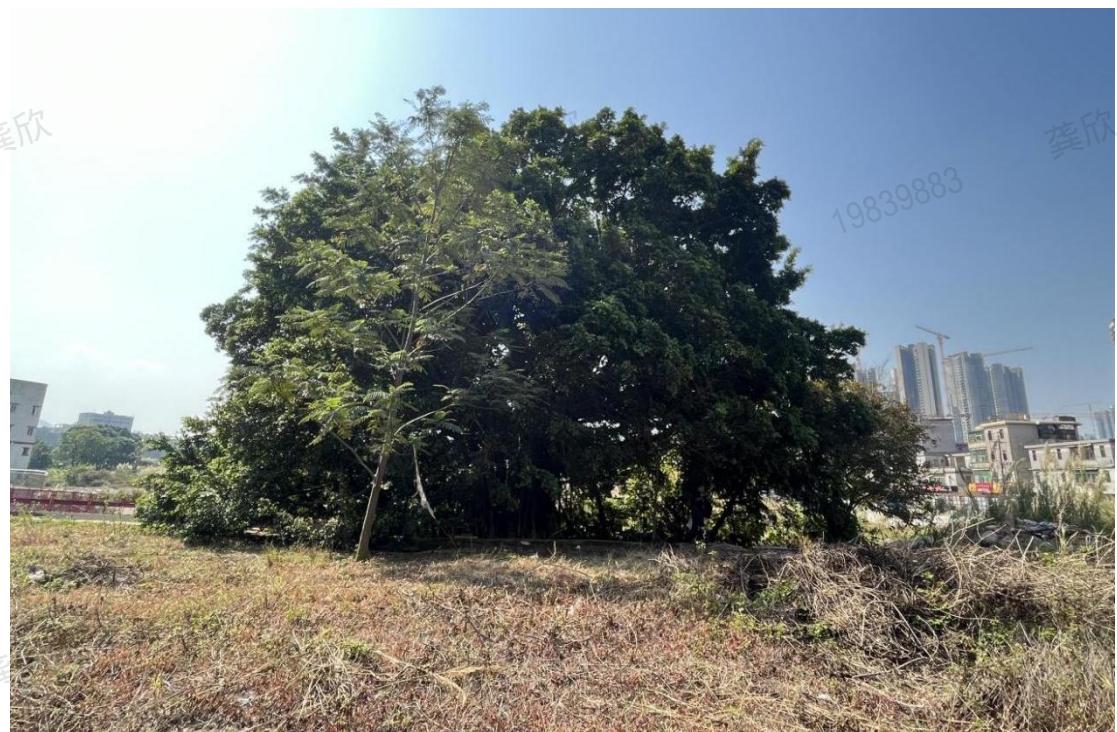
图 1.7 古树现状照片

保护对象为坪山区和兴路市政工程（二期）红线范围内的1株榕树，树龄约110年，已挂牌，古树编号为44031000100100030，坐标点为x: 2511037.1, y534679.9（国家大地2000坐标系），为国家三级古树。

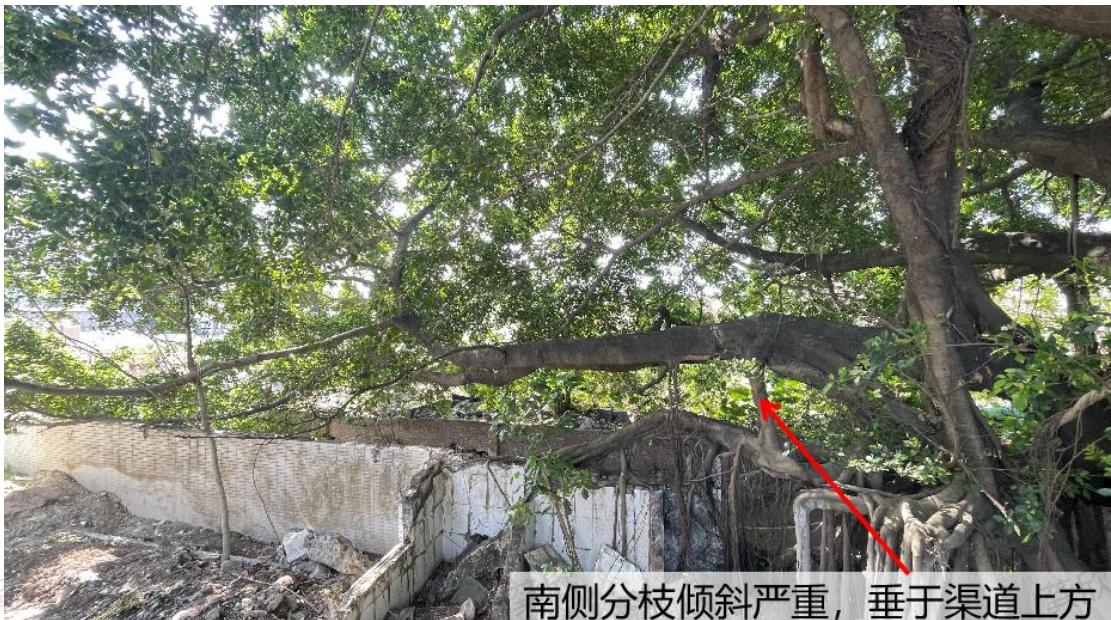
图 3.1 古树现状照片

该株古树为榕树，桑科榕属乔木类植物，树龄约 110 年，为国家三级保护古树，树高约 16m，胸围 224cm，平均冠幅 27.9m，已于 2022 年 7 月正式挂牌，编号为 44031000100100030。

该株古树整体长势正常，树干无明显损坏，树干南侧有一分枝倾斜严重，从现状雨水明渠上方横跨。树干处有几处修剪伤口，已做简单处理。

#### a) 主干倾斜、偏冠严重

该株古树根部生长于倒伏围墙之上，且一侧主干倾斜严重，偏冠生长，主体受力不均，若遇极端天气易发生树体折断等安全隐患。为消除隐患，应预先做好防护措施，在树干倾斜处选择合适的支撑点，Φ160 镀锌管修建人字形支撑，支撑修建时，注意在支撑上端与树干连接处做一个碗状树箍，加橡胶软垫，垫在铁箍里，避免损伤树皮，最后对支撑杆做防锈及仿真处理，树体加固后，管护单位每年应对橡胶垫圈、支柱、铁箍等进行检查，及早发现问题及时处理。

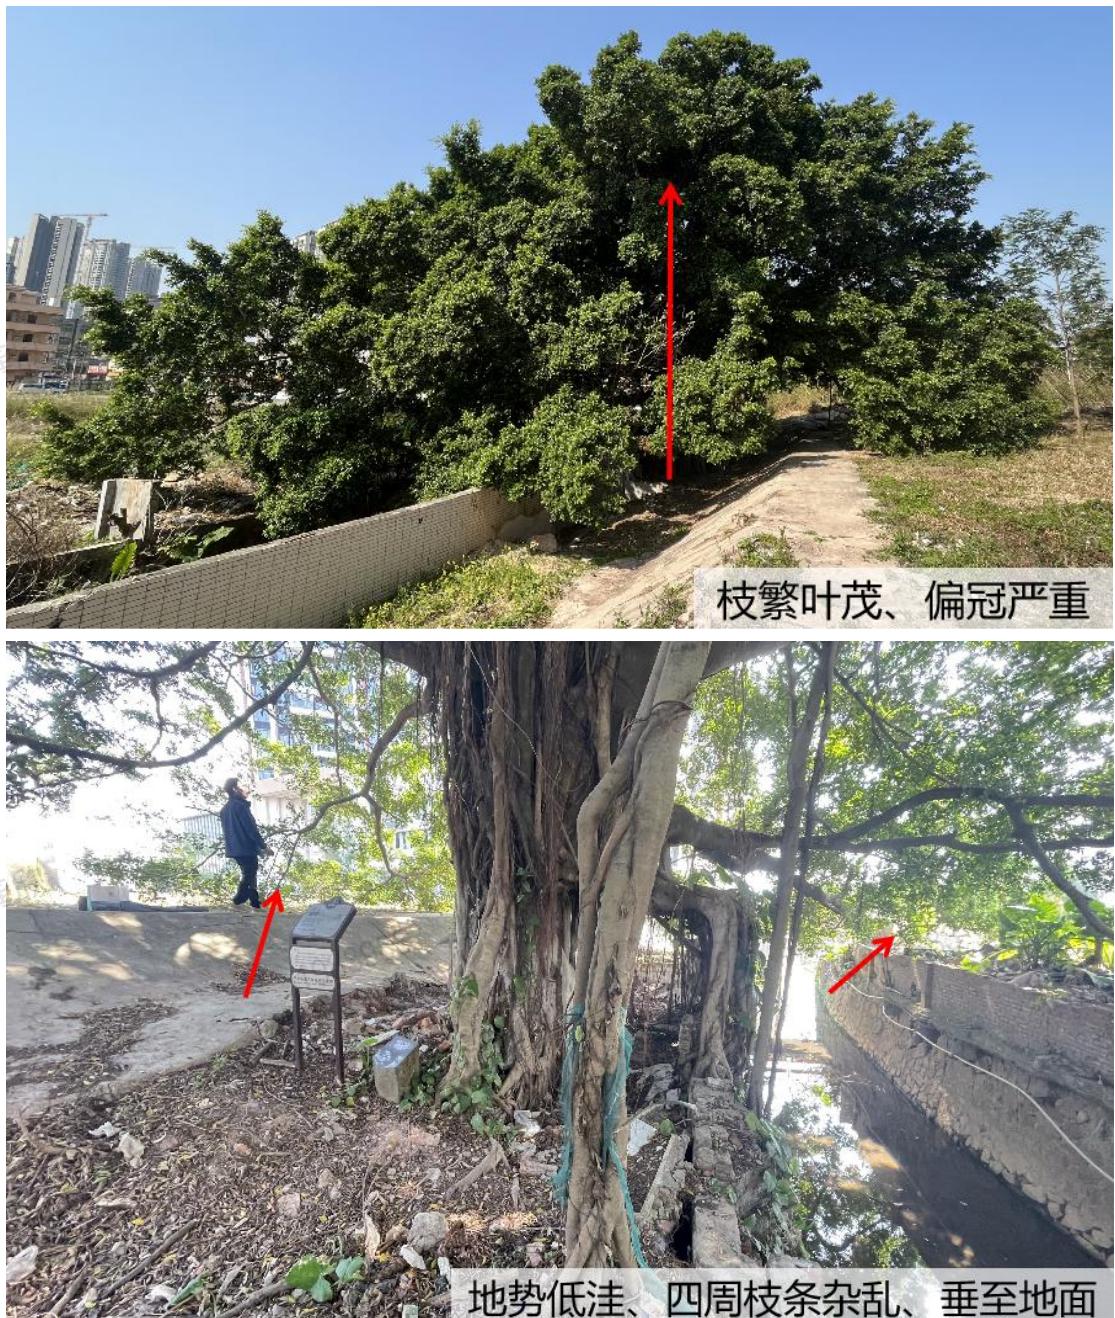
图 3.2 古树现状照片

生长叶片量约占叶片总量的 95%，新梢生长正常，枝繁叶茂，树冠分布不均匀，南侧冠幅相对较大，偏冠严重。四周枝条杂乱，多垂至地面。

b) 树枝杂乱、垂至地面

该株古树生长旺盛，四周枝条杂乱，部分垂至地面，且偏冠严重，可根据实际情况对古树进行修枝整形。榕树修枝整形以保持原有树形为原则，保持树冠通风透光。建议对重叠枝、轮生枝、下垂枝等干径小的非主枝进行修剪。适当修枝整形能调节树势，创造和保持合理树冠结构，形成优美的树姿，甚至可以构成有一定特色的园景。深圳又是经常受台风侵扰的地区，通过修剪、整形措施，既能保证古树的透风透光，还能减少风害，防止倒伏，

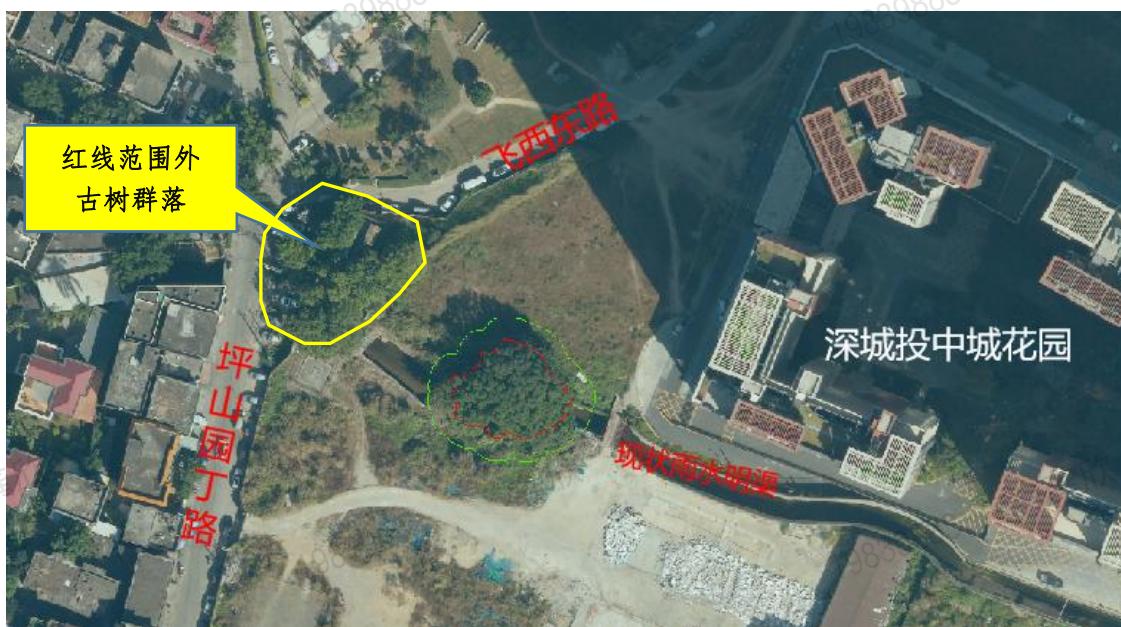
图 3.3 古树平面位置图

古树位于飞西东路以南，坪山园丁路以东，现状有一雨水明渠起于飞西村，流向飞东村，宽约 5.0~7.0m，长约 520m，古树附近有 6mx2.7m 明渠。

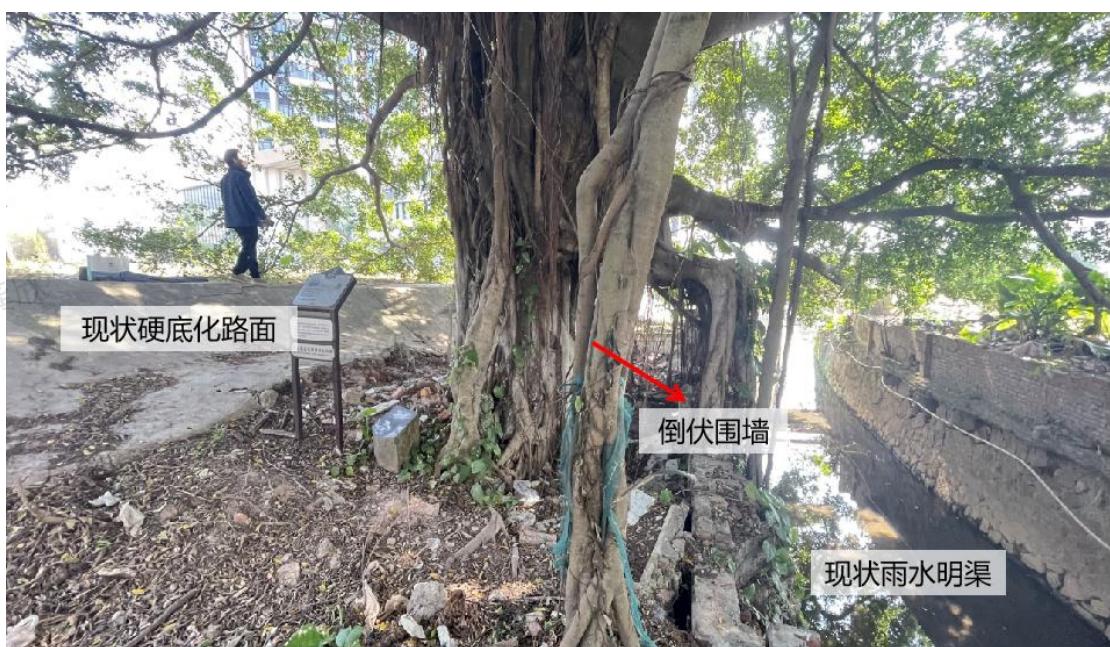
图 3.4 古树立地环境现状照片

古树立地环境较差。所处地面现状标高比四周空地低 0.5m

左右，树干南侧紧邻现状雨水明渠，周围为居民区，现已完成拆除工作。古树根部生长于倒伏围墙之上，根系范围现状多为硬底化路面，影响根系呼吸和养分下渗。古树保护范围内还有其它植被分布，需按要求对红线内其它植被进行调查评估，确定处置方式，具体事项由业主组织相关单位设计。

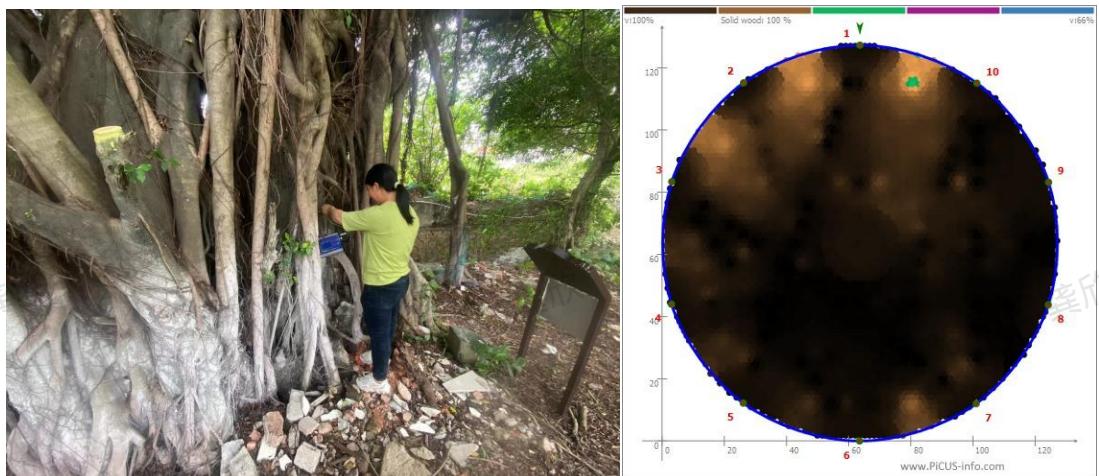
图 3.5 安全性评估

结合现场调查，利用 PICUS 弹性波树木断层画像诊断装置对古树树干 88cm 高内部进行检测，检测结果如下：

检测位置：西北侧主干；

检测树干周长：260cm；

检测高度：120cm；

检测结果：健康部位 100%、未发现树干内部有腐烂。

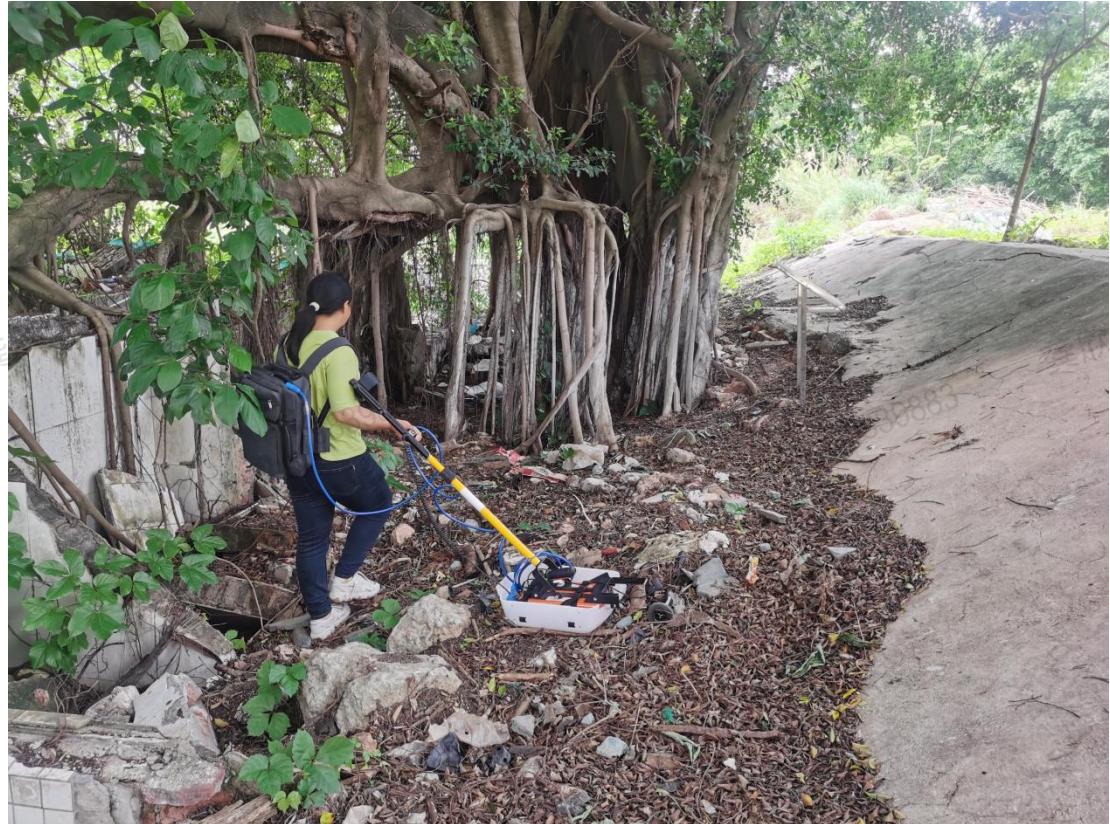
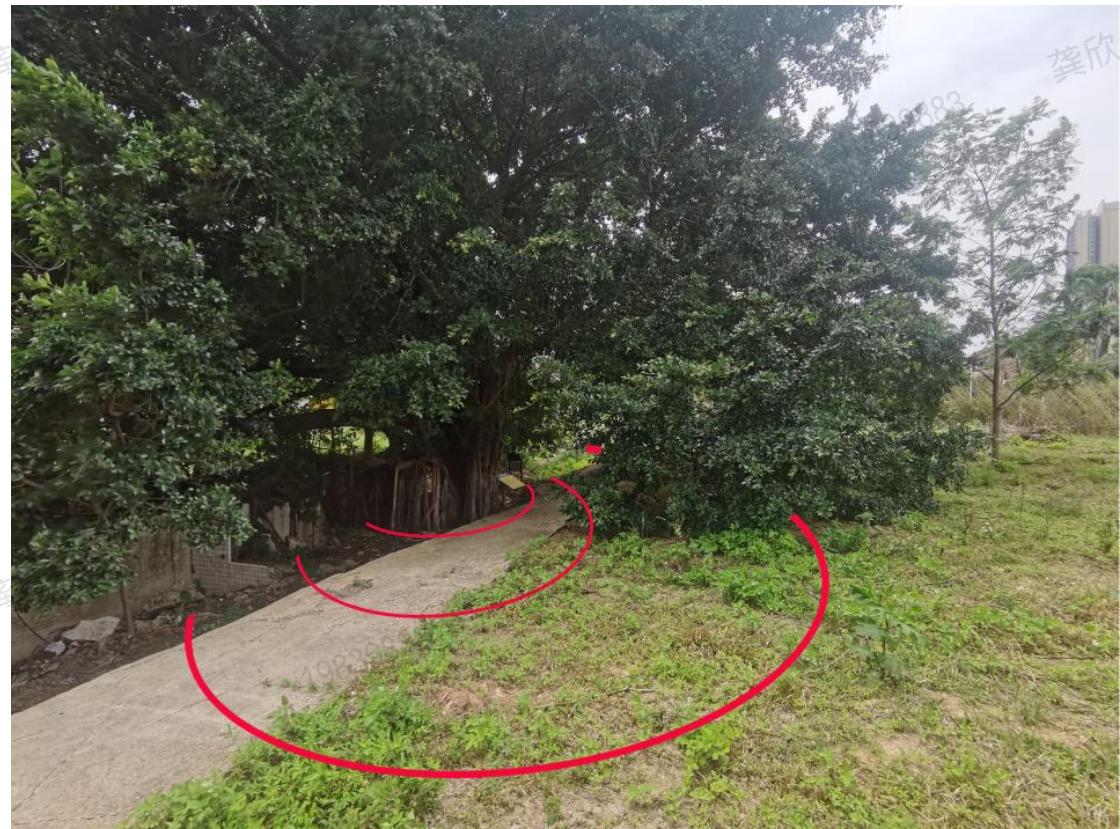
图 3.6 TRU 根系检测范围

我司技术人员使用 TRU 树木雷达根系检测仪对古树根系进行检测，检测结果如下：

检测图说明：检测根系分布深度并非古树根系最深，当雷达探测到达古树根系时，会有雷达波反弹至仪器进行接收。受硬化路面影响，分析已减除混凝土垫层  $10\text{cm}$  厚度干扰数据。

序号	检测方向	检测角度	距离树干 中心距离 (m)
1	西 270°-东南 100°	190°	3m
2	西 270°-东南 100°	190°	5m
3	西 270°-东南 100°	190°	7m

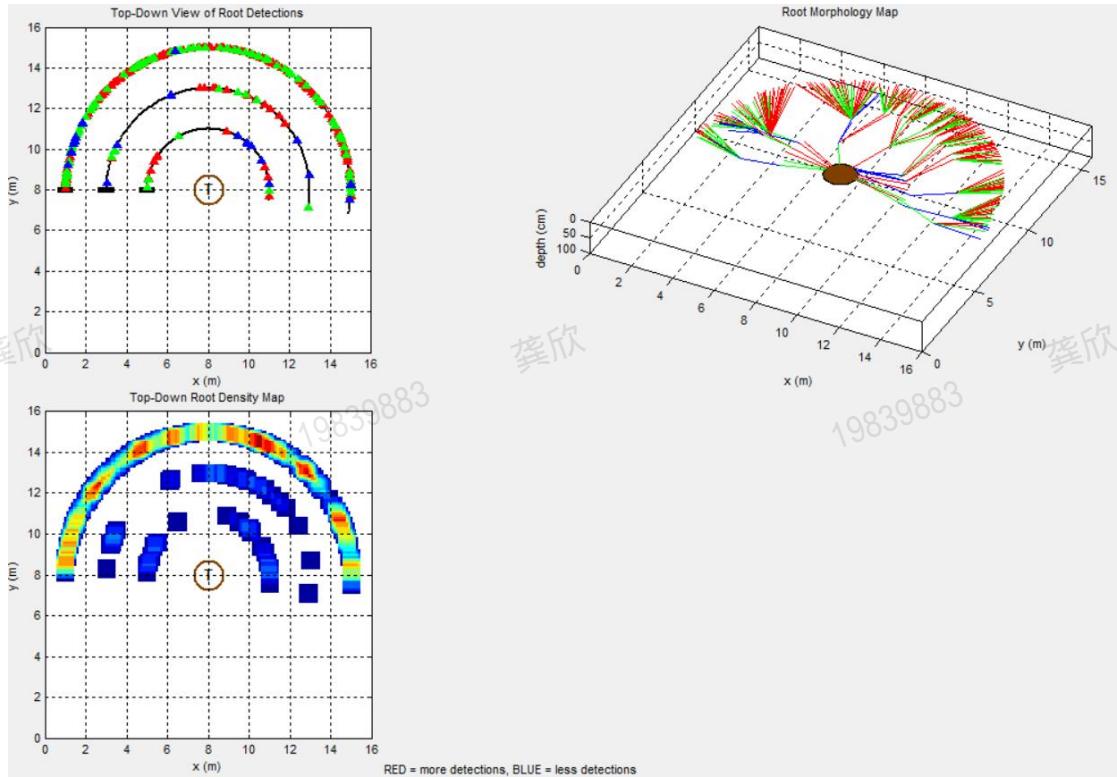
图 3.7 根系分布密度图 (1)

从雷达探测结果可以看出古树根系检测范围内地下深度  $0\text{-}20\text{cm}$ 、 $20\text{-}40\text{cm}$ 、 $40\text{-}100\text{cm}$  处的土壤中均有根系分布且根分布密度较大，其根系分布深度主要为：

① 土层深度  $20\text{cm}$ ：从西北  $280^\circ$  至西北  $305^\circ$ 、东北  $16^\circ$ 、东北  $65^\circ$ 、东北  $75^\circ$ 、东南  $95^\circ$ ，距离树干中心半径  $3\text{m}$  范围内有根系分布但根系密度较小；从西北  $288^\circ$ 、西北  $355^\circ$  至东北  $50^\circ$ ，距离树干中心半径  $5\text{m}$  范围内有根系分布但根系密度较小；从西

270°至东南 93°，距离树干中心半径 7m 范围内有根系分布。

②土层深度 20-40cm：从西 270°至西北 280°、西北 330°、东北 85°至东 90°，距离树干中心半径 3m 范围内有根系分布但根系密度较小；从西北 288°至西北 292°、东北 5°至东北 29°、东南 100°，距离树干中心半径 5m 范围内有根系分布但根系密度较小；从西 270°至东南 91°，距离树干中心半径 7m 范围内有根系分布。

③土层深度 40-100cm：从东北 30°至东北 45°、东北 60°、东北 80°，距离树干中心半径 3m 范围内有根系分布但根系密度较小；从西北 273°、西北 294°、西北 340°、东北 60°、东北 80°，距离树干中心半径 5m 范围内有根系分布但根系密度较小；从西北 280°至西北 295°、西北 346°、东北 88°至东南 95°，距离树干中心半径 7m 范围内有根系分布但根系密度较小。

根据提供的雷达探测结果，可以总结出这棵古树根系分布的主要特点和范围：

根系分布的范围较广，涵盖了从距离树干3米到7米的区域。根系分布密度较大，且在不同深度的土壤中均有根系分布。其中，土层深度为0-20cm、20-40cm和40-100cm之间的土壤中都有根系分布。针对不同深度范围的根系分布，可以看出根系分布深度主要集中在0-40厘米之间。

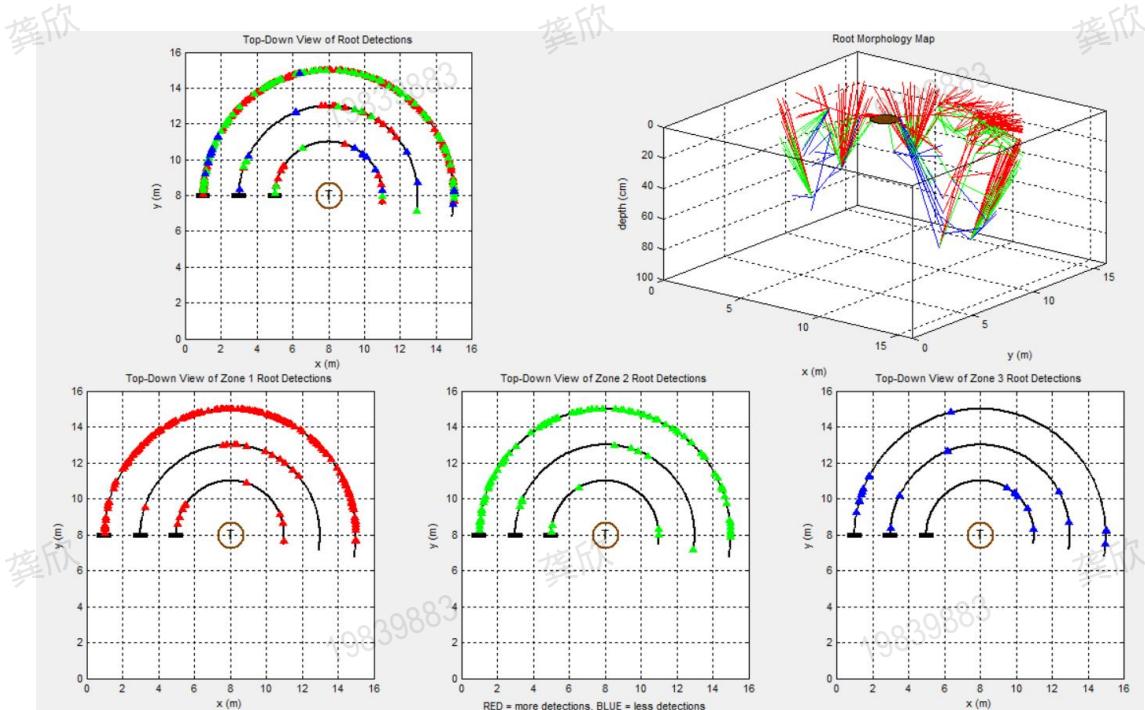
图 3.8 根系分布密度图 (2)

(备注：红色表示根系分布深度为 0-20cm；绿色表示根系分布深度为 20-40cm；蓝色表示根系分布深度 40cm 以下。)

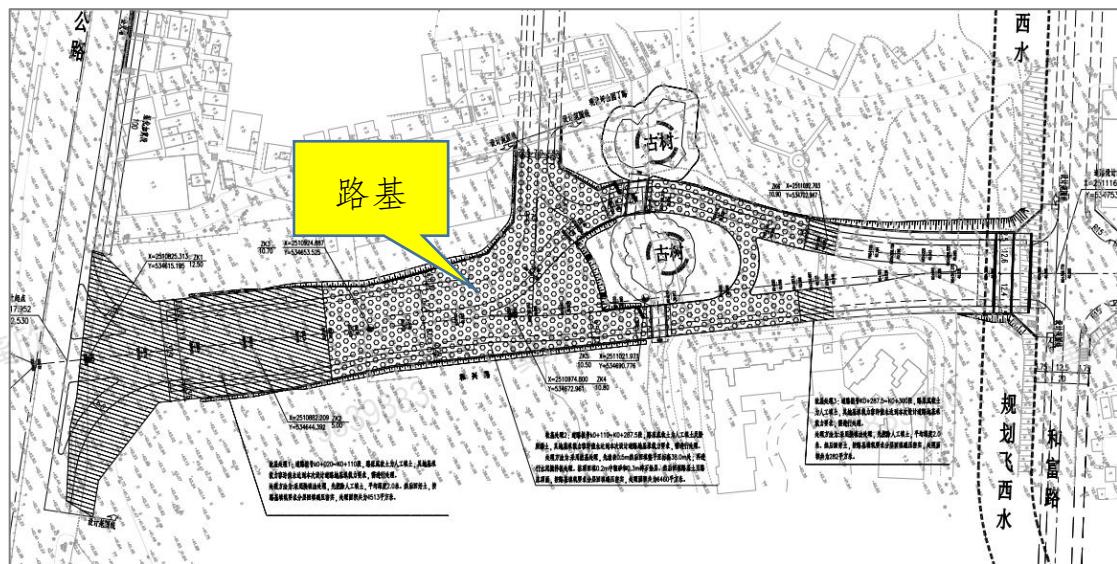
图 3.10 和兴路市政工程（二期）路基处理平面图

为退让古树保护范围，坪山区交通轨道管理中心提出调整和兴路市政工程（二期）线位，规划调整本次道路路线左幅路基进行避让设计。本段道路左幅设计速度定为 20Km/h，全线设置三处平曲线，平曲线最小半径 26.8m，最大平曲线半径为 222.832m，均按规范相关规定进行超高、加宽设计。

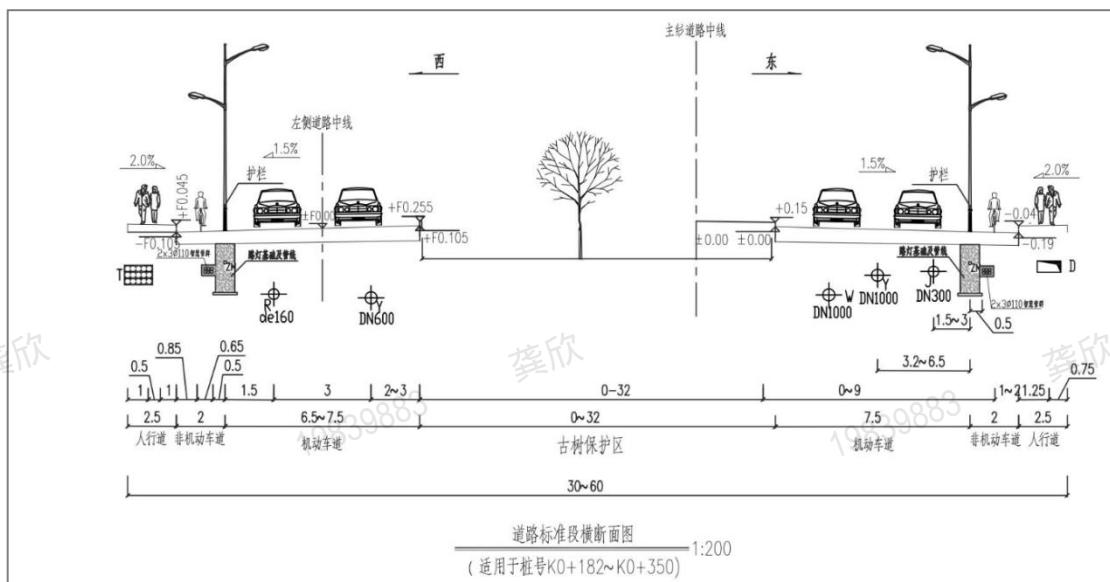
图 3.13 涉及古树段优化后横断面图

由于古树紧挨道路，位于规划的和兴路市政工程（二期）线位上。为避让古树保护范围，给古树提供开敞空间，对规划线位及道路设计方案进行优化调整。

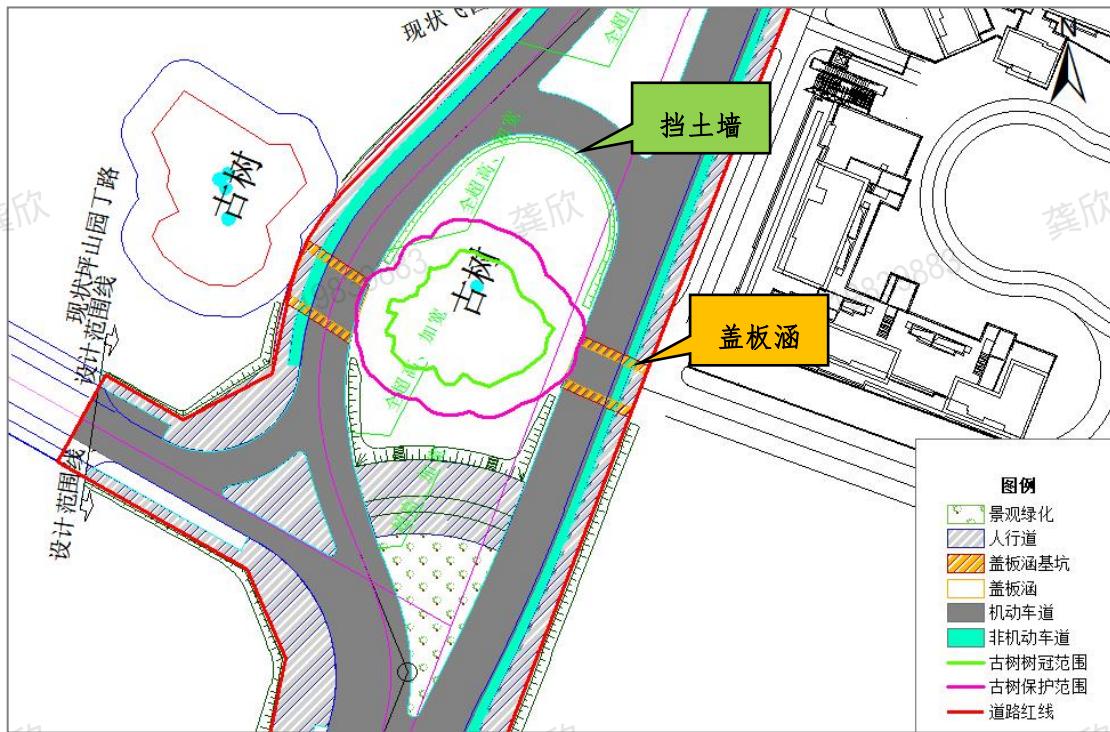
图 3.14 涉及古树段古树与道路衔接处理布局图

线位优化调整后，规划在保护改善古树立地环境的基础上，结合道路建设需求，考虑场地高差特点，通过通过悬臂式钢筋混凝土挡墙护坡将道路与古树生态绿地相对隔离独立布置，同时满足古树生长及道路建设的需求。

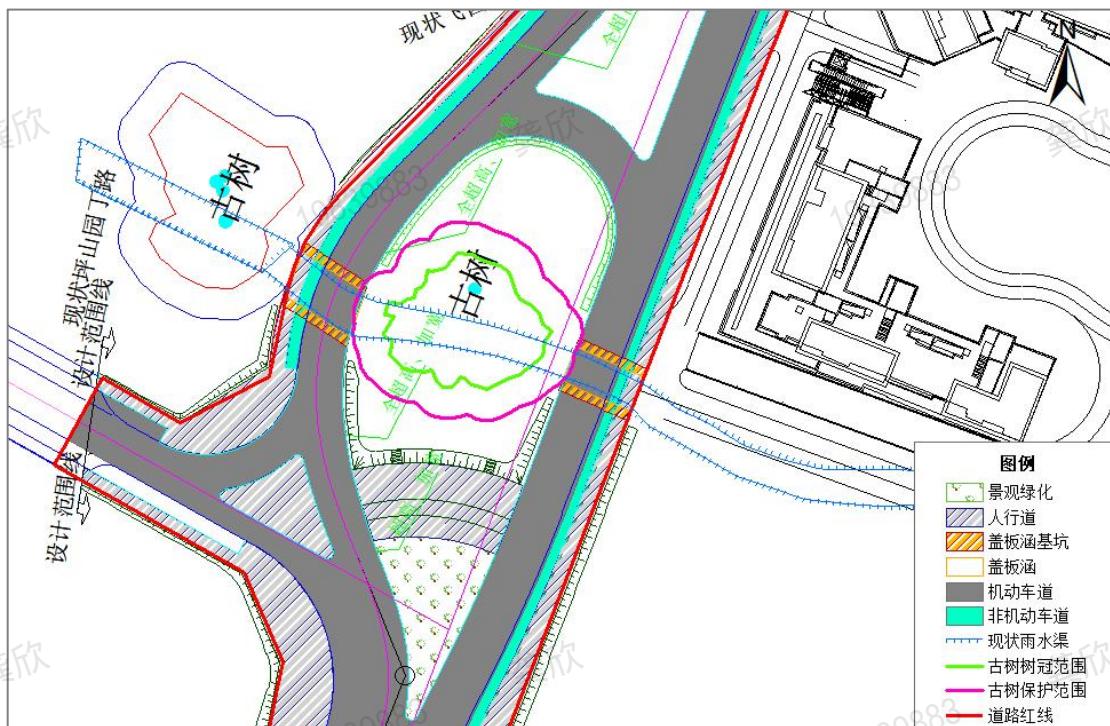
图 3.15 古树保护范围规划图

规划依据《深圳经济特区绿化条例》第五十二条的规定，划定古树树冠垂直投影线外 5 米范围内为古树的保护范围（如下图所示），古树树冠垂直投影总面积约 393.6 平方米。规划古树保护范围内主要为生态绿地，部分涉及到机动车道，该区域规划为盖板涵路面，投影面积约为 5 平方米。古树紧邻机动车道，规划市政管道不得经过古树的保护范围。

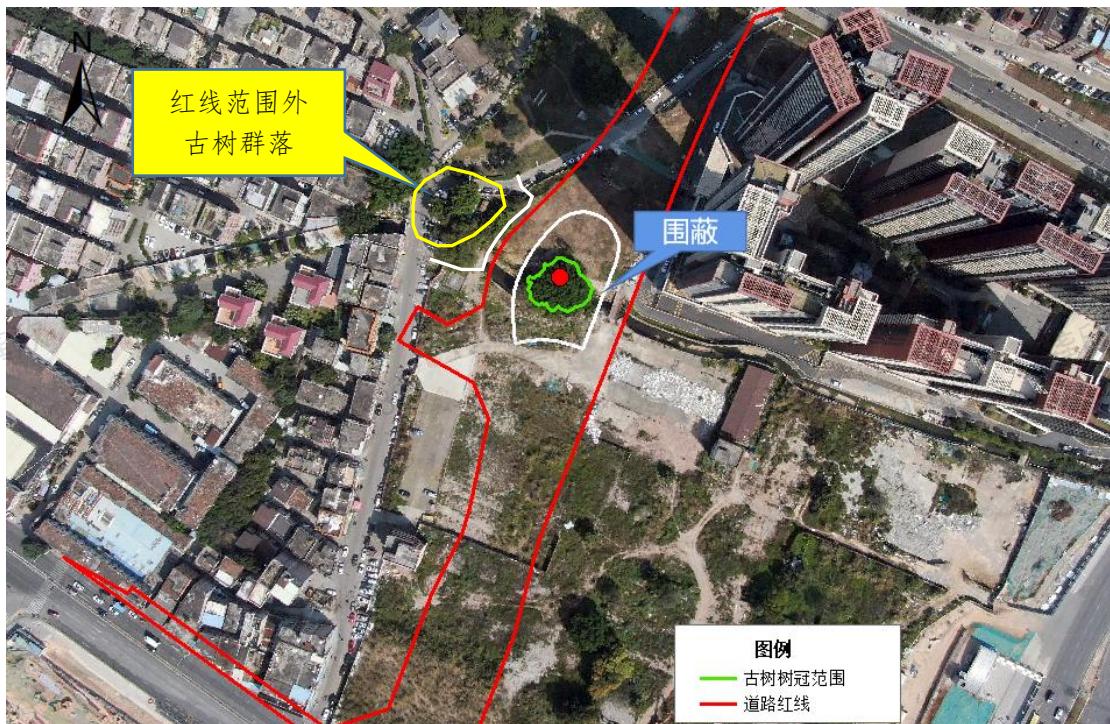
图 3.17 围蔽范围平面示意图

项目施工前将古树保护范围做好围蔽，本项目红线范围外还有四株水翁古树，虽然道路红线不涉及这四株古树的保护范围，但考虑到古树保护的重要性，建议施工前在这四株古树群落靠近道路一侧也修建围蔽，避免道路施工对这四株古树产生的影响。

围蔽范围内禁止车辆和闲杂人员进入，同时不能在围蔽范围堆放物料、挖坑取土、兴建临时设施、倾倒有害污水、污物垃圾，动用明火或者排放烟气。围蔽时预留活动小门，方便技术人员进入养护管理。围蔽采用不锈钢等材料，注意在围蔽范围低洼处预留排水孔，预防雨季围蔽范围内积水，并注意定期检查、清理排水口杂物，以防排水口堵塞。围蔽板四周各悬挂一个古树保护宣传牌，起保护宣传和警示作用。

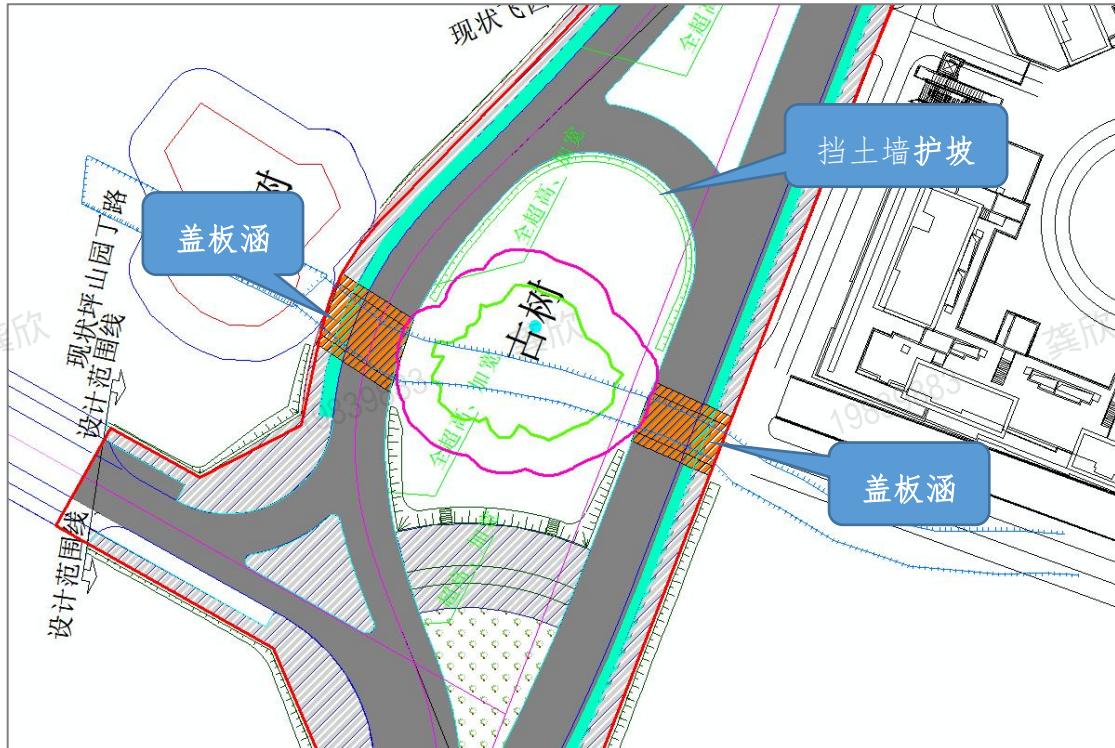
图 3.20 生态护坡与盖板涵

规划在紧邻古树侧采用 2.5m/3.0m 悬臂式钢筋混凝土挡土墙进行护坡，挡土墙下方布置排水渠，排水渠埋深应低于古树现状标高。近期规划保留古树南侧雨水明渠，在古树保护范围外设置盖板涵上跨，以保证路面连贯，通过排水渠将汇水接入现状雨水明渠；远期规划将汇水通过排水渠接入和兴路市政工程(二期)沿线西侧和东侧机动车道下的雨水管道，解决古树周边汇水区域的排水问题，避免积水损伤古树根系，并建议预留水泵位置，在雨水旺季泵出未能及时排出的雨水。

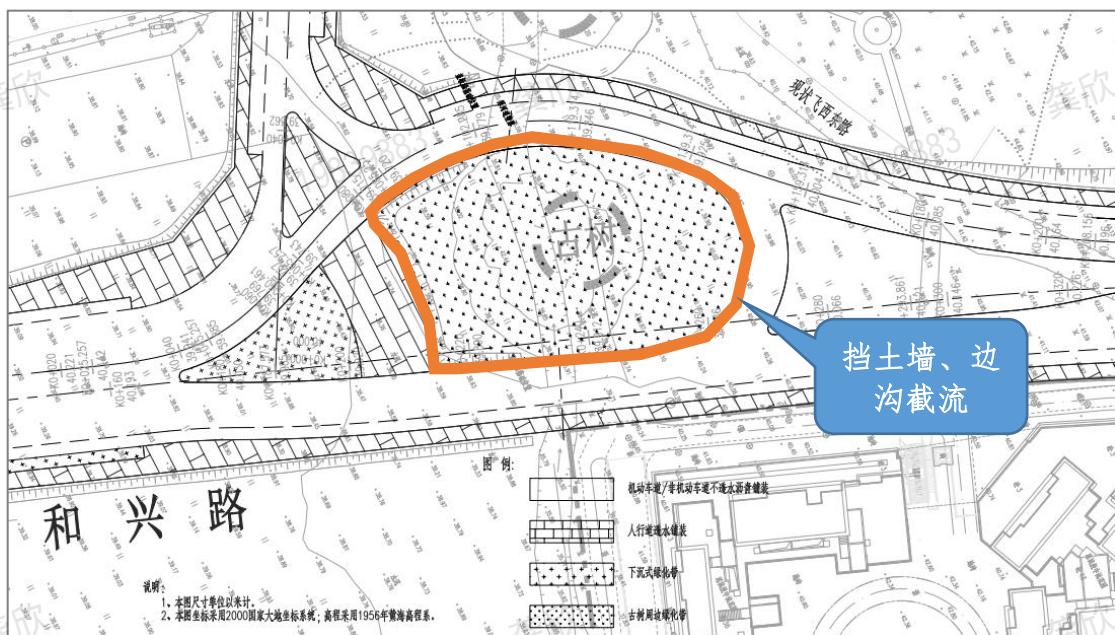
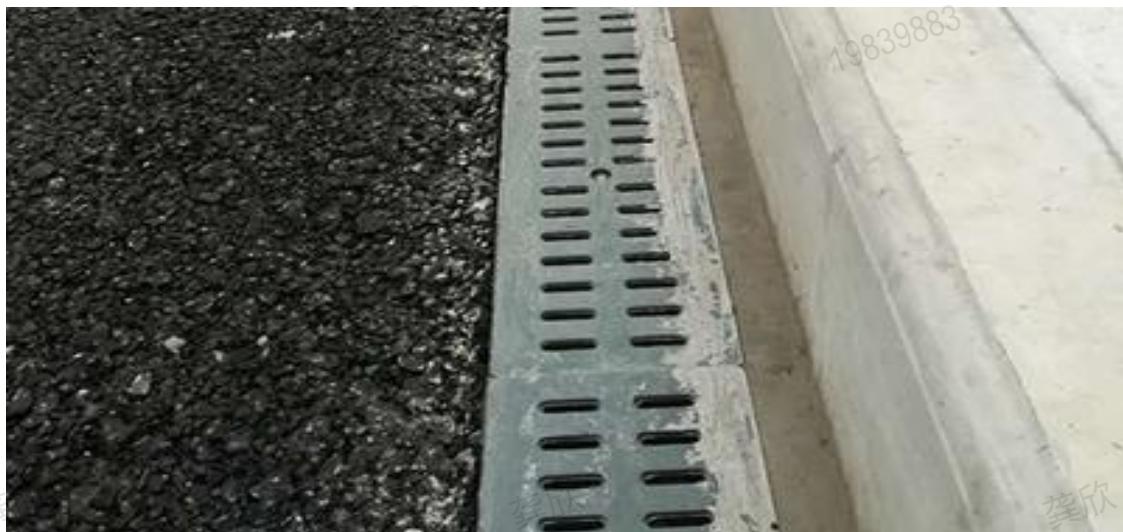
图 3.22 截流沟

建议通过在古树南侧人行道及古树侧机动车道设置挡土墙

和排水沟对路面雨水进行截留，将路面雨水排至排水管网，减少古树周边低洼地的汇水面积，以防止暴雨超标雨水汇入古树区域的低洼地，截流沟净宽不少于 20cm。

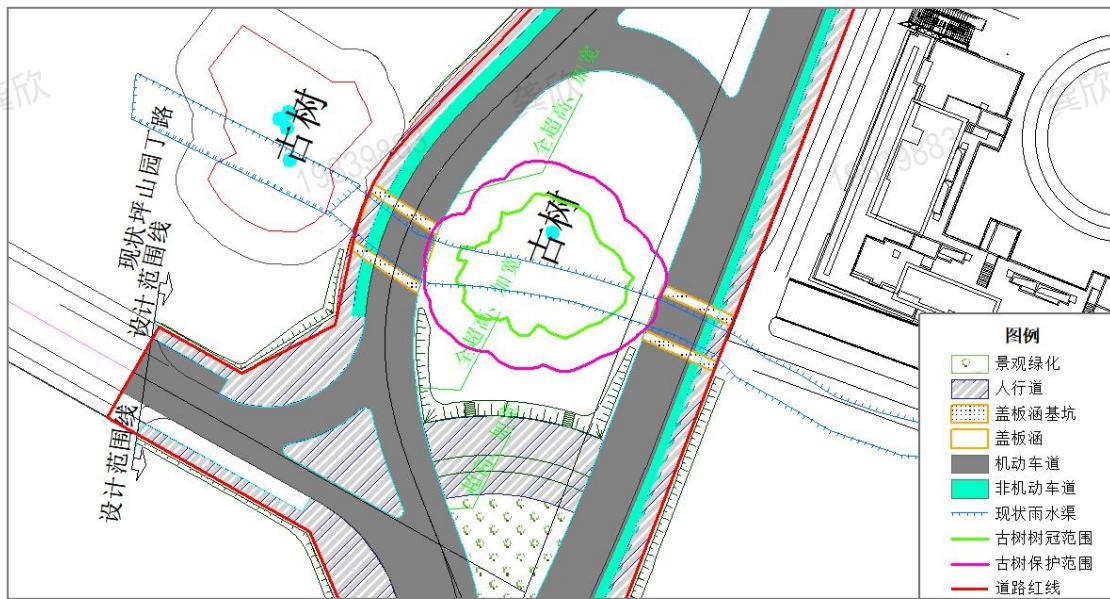
图 3.23 古树保护范围划定

古树冠幅外 5 米范围为控制保护范围。古树现状立地环境多为硬底化铺装，限制了古树根系的生长。根据后期规划，冠幅外

5米范围内有部分区域压占到机动车道，为同时满足道路建设及古树生长的需求，建议对古树保护范围不同区域采用不同铺装方式。

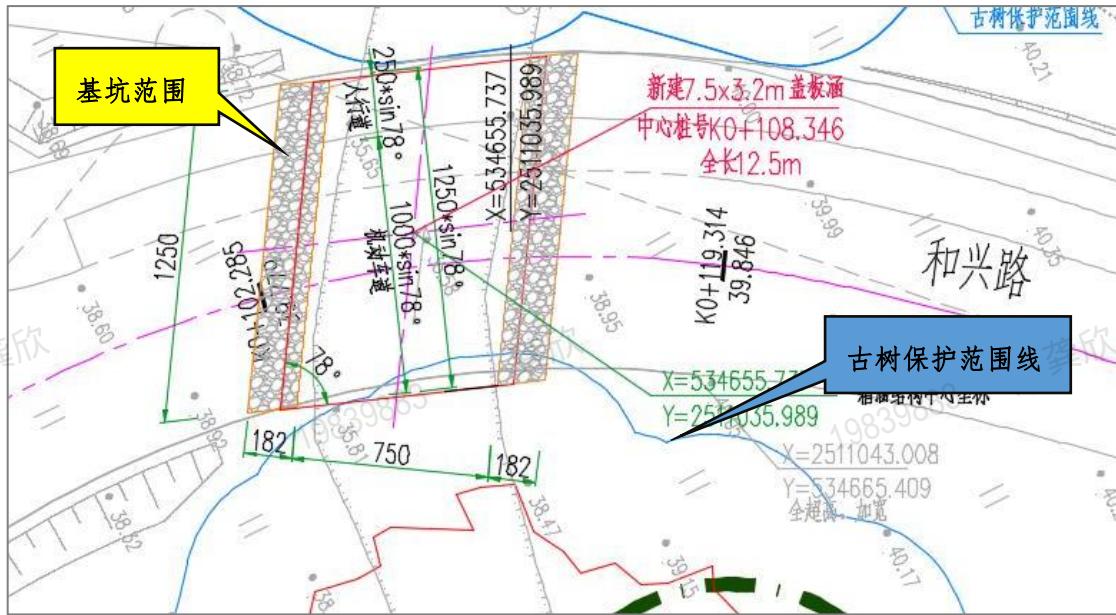
图 3.24 盖板涵平面布置图（一）

机动车道铺设过程中也应该注意保护古树控制保护范围，为古树后续生长营造良好的空间。规划机动车道侵占古树保护范围区域为现状雨水明渠，设计在该雨水明渠上加盖盖板涵，盖板涵基坑开挖不改变现状雨水渠，对古树保护范围影响较小。

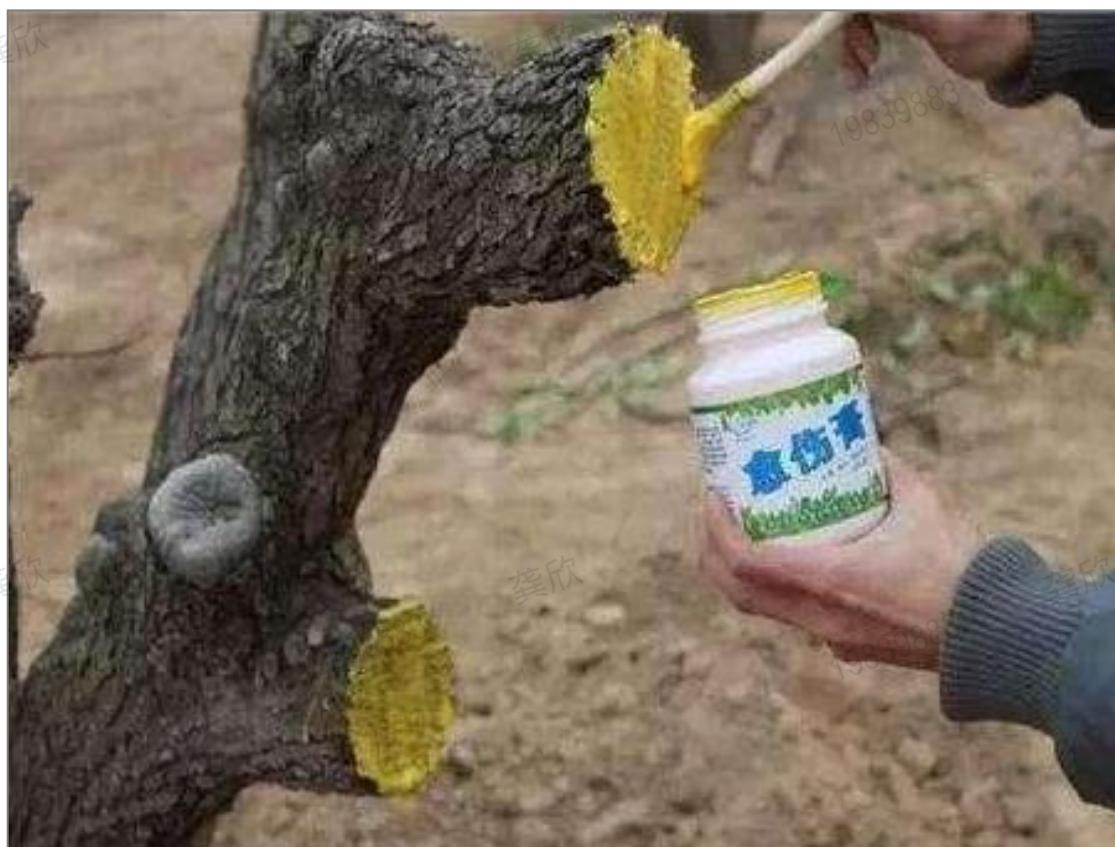
图 3.28 涂抹生物愈伤剂

修枝后为防止伤口腐烂影响古树生长，需对这些修剪伤口刮净—消毒—涂抹生物愈伤剂进行保护，结合修剪时的气候应酌情喷洒抗蒸腾防护剂。直径小于 5cm 的伤口，可以直接涂抹生物愈伤剂，大于 5cm 的伤口，可用经 75% 的酒精消毒过的修剪工具削平伤口，随即用刷子涂抹生物愈伤剂，涂抹后要保证 12 小时不要遇水，最好涂后戴上罩帽，过 2 小时后用聚硫密封剂处理或用接蜡处理，防止切口腐烂或病虫害侵入造成树木木质部腐烂空洞的情况。

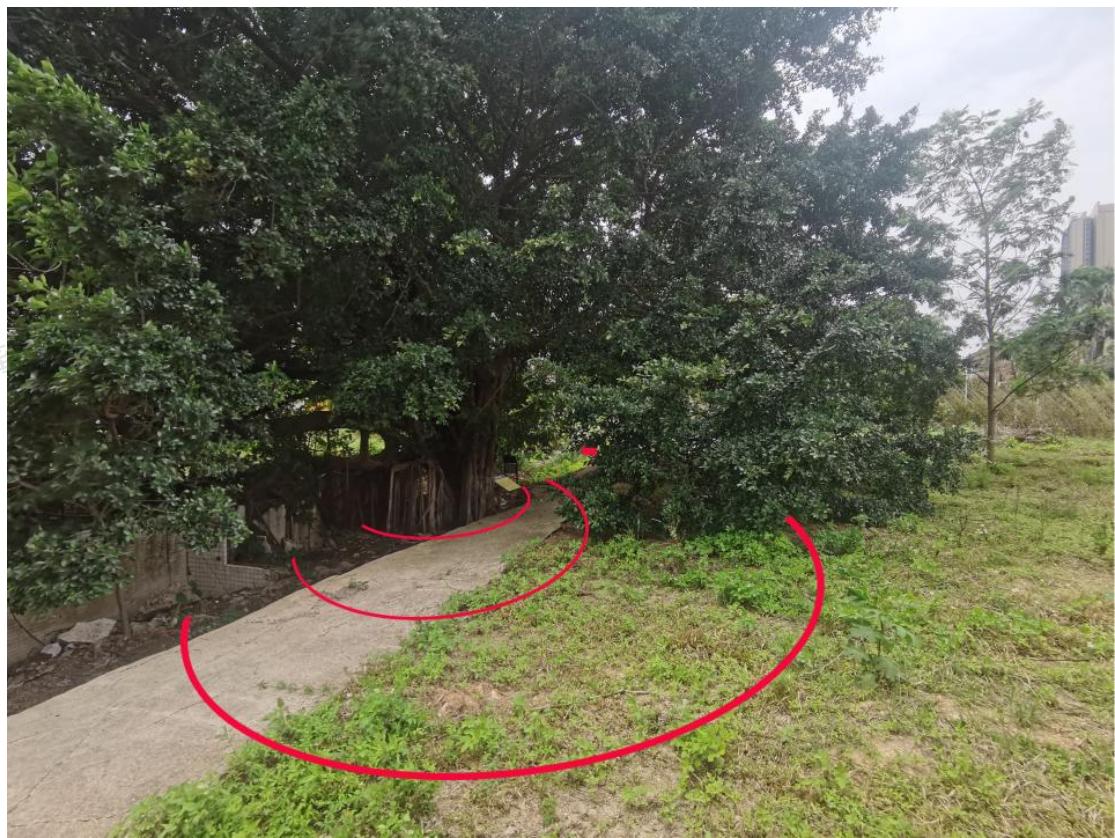
TRU 根系检测范围

序号	检测方向	检测角度	距离树干 中心距离 (m)
1	西 270°-东南 100°	190°	3m
2	西 270°-东南 100°	190°	5m
3	西 270°-东南 100°	190°	7m

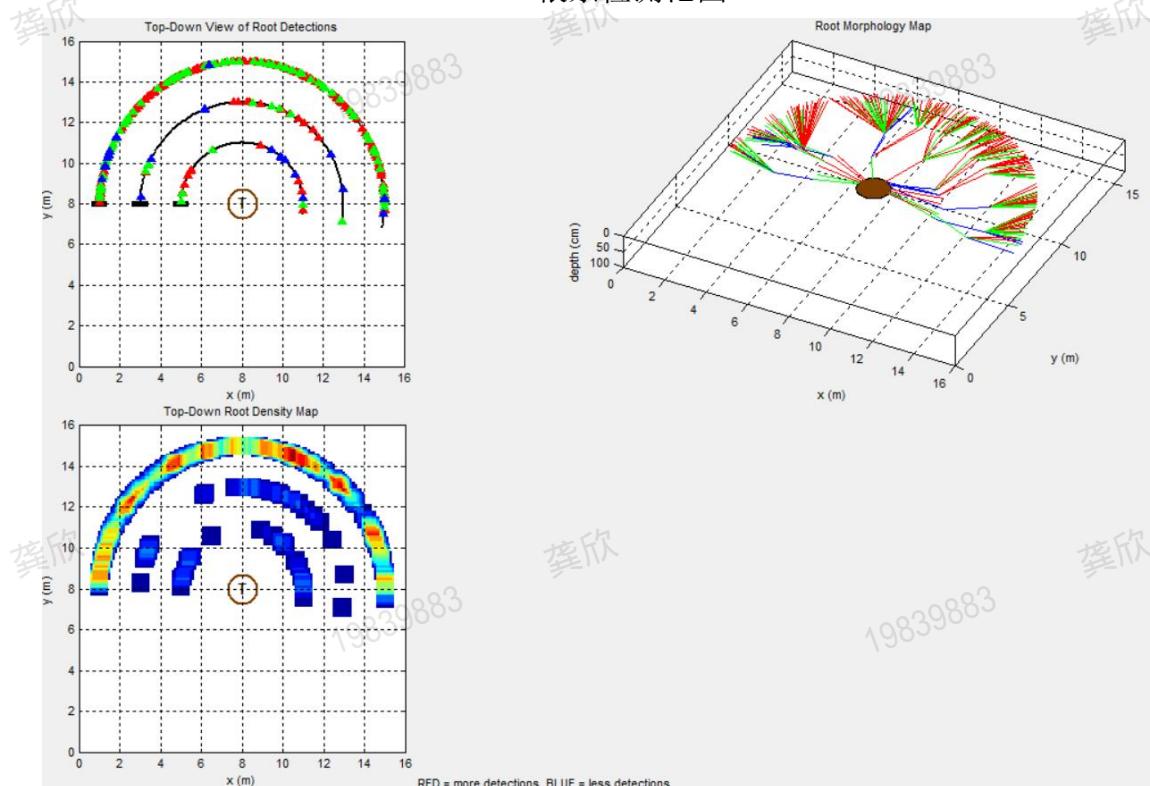
根系分布密度图

从雷达探测结果可以看出古树根系检测范围内地下深度 0-20cm、20-40cm，40-100cm 处的土壤中均有根系分布且根分布密度较大，其根系分布深度主要为：

①土层深度 20cm：从西北 280°至西北 305°、东北 16°、东北 65°、东北 75°、东南 95°，距离树干中心半径 3m 范围内有根系分布但根系密度较小；从西北 288°、西北 355°至东北 50°，距离树干中心半径 5m 范围内有根系分布但根系密度较小；从西 270°至东南 93°，距离树干中心半径 7m 范围内有根系分布。

②土层深度 20-40cm：从西 270°至西北 280°、西北 330°、东北 85°至东 90°，距离树干中心半径 3m 范围内有根系分布但根系密度较小；从西北 288°至西北 292°、东北 5°至东北 29°、东南 100°，距离树干中心半径 5m 范围内有根系分布但根系密度较小；从西 270°至东南 91°，距离树干中心半径 7m 范围内有根系分布。

③土层深度 40-100cm：从东北 30°至东北 45°、东北 60°、东北 80°，距离树干中心半径 3m 范围内有根系分布但根系密度较小；从西北 273°、西北 294°、

西北  $340^{\circ}$ 、东北  $60^{\circ}$ 、东北  $80^{\circ}$ ，距离树干中心半径  $5m$  范围内有根系分布但根系密度较小；从西北  $280^{\circ}$ 至西北  $295^{\circ}$ 、西北  $346^{\circ}$ 、东北  $88^{\circ}$ 至东南  $95^{\circ}$ ，距离树干中心半径  $7m$  范围内有根系分布但根系密度较小。

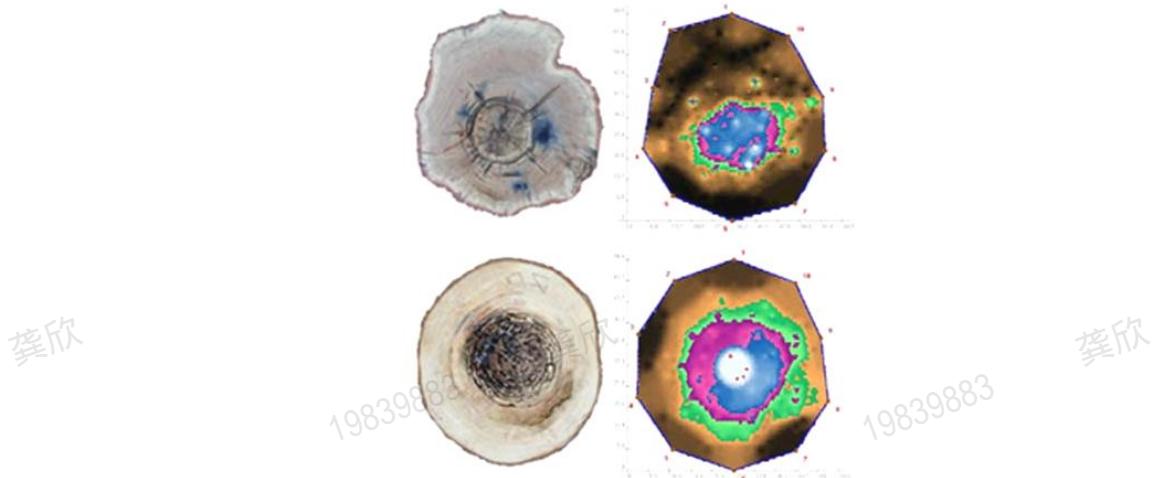
图1 仪器检测树干横截面

备注：**PICUS**弹性波树木断层画像诊断装置的检测原理基于树木的健康与腐烂木质部对声音不同传导特性。**PICUS**由一套传感器组成（6~12个），通过皮带固定在树干上，探测器将单独通过平头钉与树干建立声导联系，平头钉穿透树皮并固定在树木的第一轮处。在测量过程中，通过小榔头轻敲每一个传感器人工产生声音讯号，其他的探测器感应并记录声音在树木中的传播时间（小榔头敲击必须有三次有效敲击）。**PICUS**分析软件会测量小榔头对传感器的每次敲击的传播时间，通过测量传感器之间的距离及声音速度计算(图1)。使用这些数据，可产生树木横截面的断层诊断画像。树干横截面不同的声波传导特性以不同的颜色表示出来，即深色（深色以及棕色）代表高声导速率区域，即健康木质部；绿色出现的区域是在健康（实心）木质部和腐烂之间过渡区域，并且不被认为是腐烂；蓝色和紫色区域为空洞或腐烂区域。腐烂被定义为木质部缺失或者松软木质部。

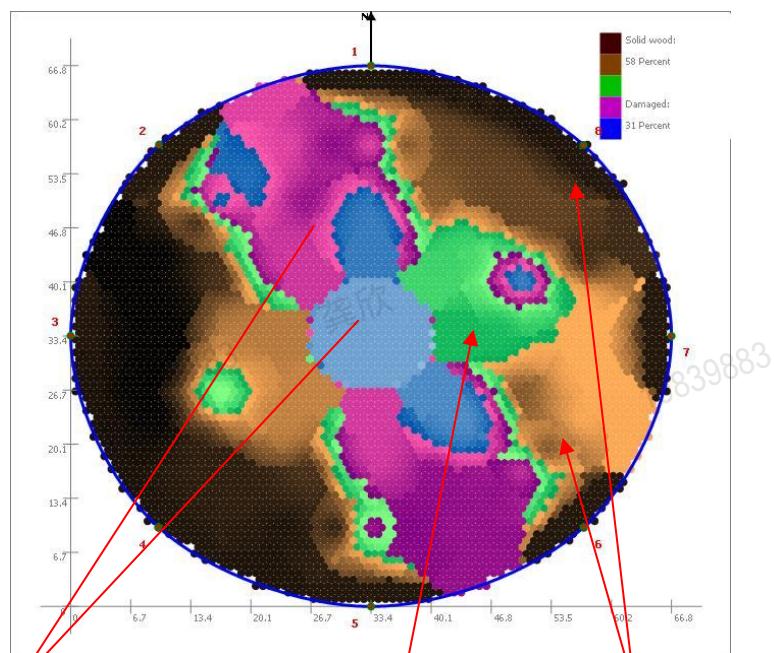
图2 仪器检测树干内部剖面图说明

表示受损木质部 表示损坏与健康之间 健康的木质部

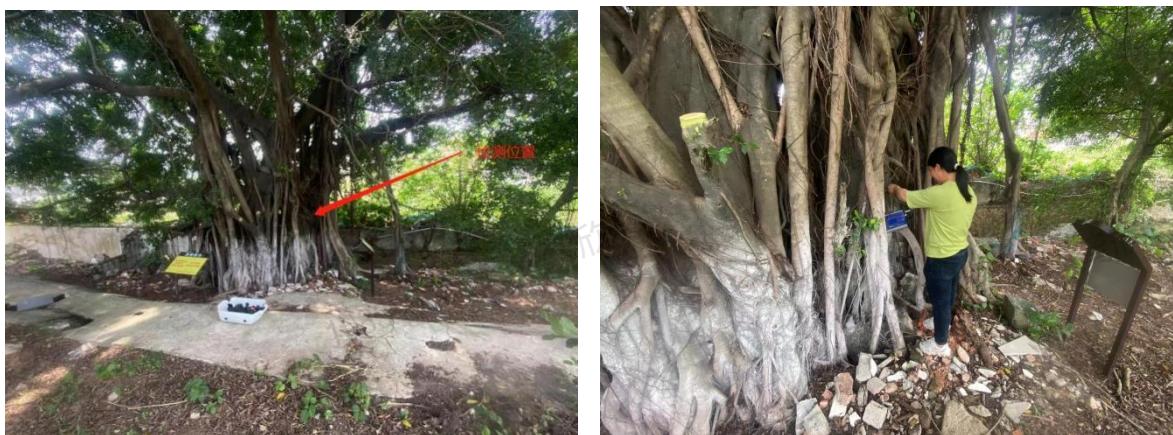
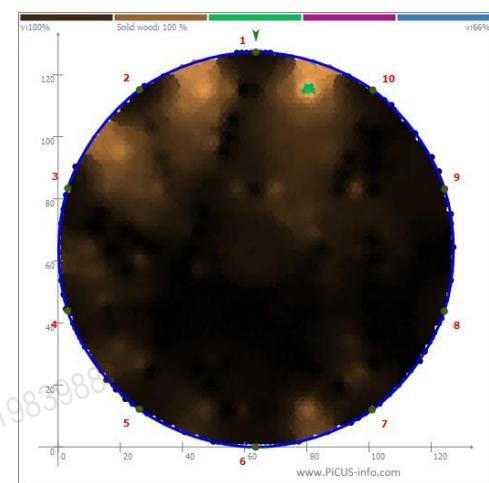
安全性评估

结合现场调查，利用 PICUS 弹性波树木断层画像诊断装置对古树树干 88cm 高内部进行检测，检测结果如下：

检测位置：西北侧主干；

检测树干周长：260cm；

检测高度：120cm；

检测结果：健康部位 100%、未发现树干内部有腐烂。
