深圳市盐田区后方陆域地块1区域地质灾害分布图

综合工程地质柱状图

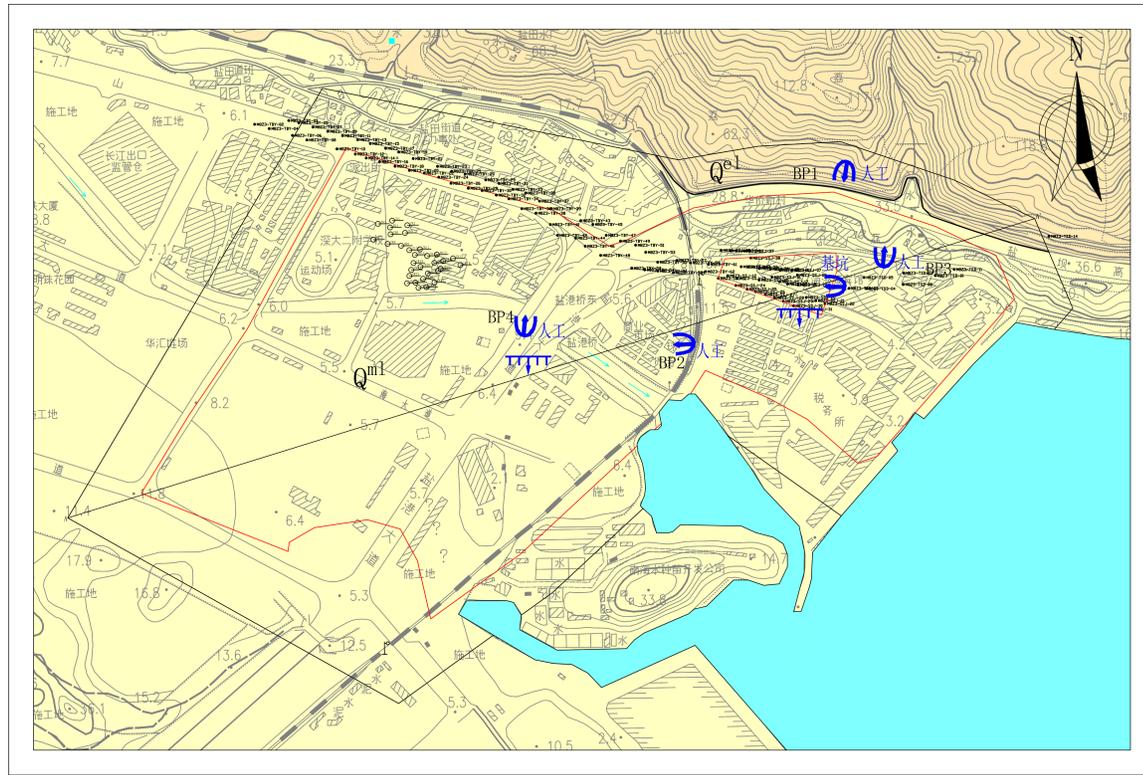
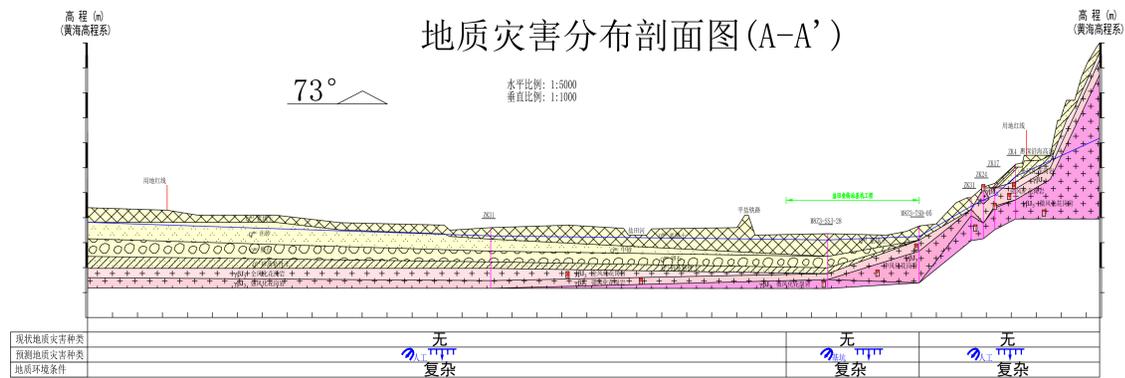
系	统	代号	柱状图	描述
第四系	全新统	素填土 (Q ^{al})		人工填土；杂色，主要由黏性土夹建筑垃圾及碎石组成，硬杂质含量35~50%。新近堆填，局部含渣达70%，局部偶见填石，未完成自重固结，堆填时间小于10年，结构松散，评估区内大部分揭露，揭露层厚0.40~7.80m（平均3.67m），层底埋深0.40~7.80m（平均3.30m），层底高程8.97~30.25m。土、石工程分级为III级硬土。
		海陆交互相沉积层 (Q ^{mc})		中砂；灰色、灰黄色、黑灰色，以中砂为主，局部为粉细砂、含有机质砂及少量粗砂、砾砂、卵石，粒径不均匀，饱和，稍密状态。该层分布于评估区西北侧，层厚1.90~7.20m，平均5.14m，顶板埋深1.80~6.70m，顶板标高-1.59~2.09m，标贯试验21次，击数为7~18击，平均11击。
		残积层 (Q ^{el})		卵石；青灰、浅黄等色，以卵石为主，含量大于50%，含少量砂，卵石为次圆状，粒径2~25cm，饱水，密实状态。该层分布于评估区西北侧，层厚0.49~5.00m，平均3.23m，顶板埋深7.40~12.40m，顶板标高-7.29~-3.02m，标贯试验10次，击数为35击~反弹。

侏罗纪	晚世	侵入岩 (γB ₃)		全风化花岗岩；褐黄、土黄色，风化裂隙极发育，原岩结构基本破坏，但尚可辨认。岩芯呈坚硬土状。手捏易碎，浸水可成团，岩体基本质量等级为V类。评估区内东北侧及西北侧见及该层，局部揭露，揭露层厚0.40~15.80m（平均5.87m），层顶埋深1.60~3.80m（平均2.57m），层顶高程15.44~24.35m（平均20.59m），层底埋深5.50~12.30m（平均7.77m），层底高程13.84~21.55m（平均18.02m）。土、石工程分级为II级普通土。
		侵入岩 (γB ₃)		强风化花岗岩；褐黄、褐红色等色，原岩结构基本可见，风化剧烈，岩石结构大部破坏，岩芯呈坚硬土状块状，块径30~60mm，局部大于100mm，含量约30%。合金钻头可钻进。板破碎，岩体基本质量等级为V类。该层在评估区西北侧广泛分布，在东北侧局部有揭露，揭露层厚2.10~14.6m（平均6.17m），层顶埋深0.40~12.30m（平均5.60m），层顶高程13.05~26.50m（平均18.33m），层底埋深3.80~19.70m（平均11.76m），层底高程4.25~23.30m（平均12.172m）。土、石工程分级为III级硬土。
		侵入岩 (γB ₃)		中风化花岗岩；青灰、灰白等色，岩体呈块状结构，矿物成分不新鲜，裂隙较发育，裂面铁染强烈。岩芯多呈碎块、短柱状。岩石锤击声不清脆，无回弹，较易击碎，合金钻头钻进较难。较破碎，较破碎，岩体基本质量等级为IV级。该层在场地内广泛分布，揭露层厚0.40~6.80m（平均2.52m），层顶埋深1.50~16.50m（平均9.27m），层顶高程7.05~21.06m（平均12.38m），层底埋深2.00~20.00m（平均11.79m），层底高程4.24~17.74m（平均9.87m）。土、石工程分级为V级次坚石。
		侵入岩 (γB ₃)		微风化花岗岩；灰白、深灰色，局部夹灰白色灰质条纹。矿物成分新鲜，裂隙稍发育，裂面较新鲜或稍有铁染。岩芯多呈短柱~长柱状，局部机械破碎碎块状。岩石锤击声清脆，有回弹，震手，难击碎，合金钻头钻进困难。较硬~坚硬岩，较破碎~较完整，岩体基本质量等级为II~IV级。该层在评估区内均有分布，该层未揭露，揭露层厚4.60~13.80m（平均7.65m），层顶埋深2.00~20.00m（平均12.78m），层顶高程4.24~17.74m（平均9.53m）。土、石工程分级为VI级坚石。

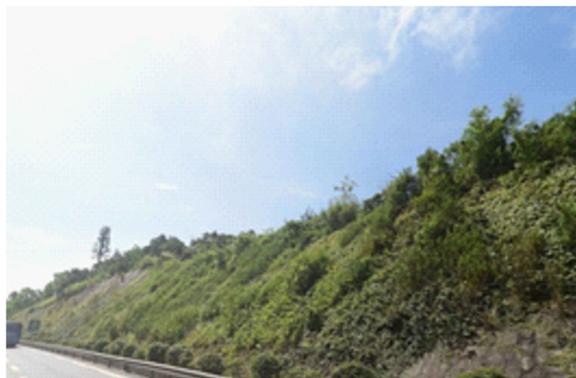
BP1照片

编号	位置	规模与特征	现状稳定性
BP1	惠深港高速两侧边坡	边坡长约800m，高10m~30m不等，采用一级~四级放坡处理，使用人字形格构及浆砌石进行护坡，截排水设施完善，未见变形破坏迹象。	基本稳定
BP2	平盐铁路两侧边坡	边坡长约600m，高5~10m，坡度40°~45°，坡度修建铁路时人工堆填形成，坡面已采用浆砌石护坡，坡面有植被覆盖，未见变形破坏迹象。	基本稳定
BP3	盐梅路两侧边坡	边坡长约500m，高3~10m，坡度30~45°，由于道路修建开挖形成，岩土混合质边坡，未采取支护措施，坡面植被茂密，未见变形破坏迹象。	基本稳定
BP4	盐田河堤岸边坡	边坡长约950m，高约3~5m，坡度30°~90°，采用放坡+混凝土护坡治理，局部采用桩板墙支护，未见变形破坏迹象。	基本稳定
