盐田区中英街段海堤达标加固工程项目

涉及古树原址保护方案

编制单位：广东飘之绿名木古树保护有限公司

编制时间：2024年03月

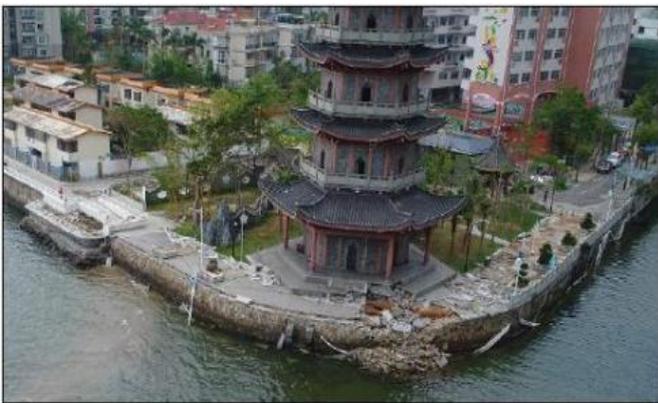
图 1-3 中英街海堤 2018 年“山竹”损毁后现场照片

中英街海堤：中英街海堤呈南北走向，临近大鹏湾，直面风浪，受波浪影响最为直接，是中英街片区主要的防洪潮建筑，台风“山竹”期间受损严重，古塔段海堤坍塌，栏杆被海浪整体拍断，地面铺装被海浪冲毁。中英街海堤现状不满足《深圳市防洪（潮）及内涝防治规划（2021~2035）》、《深圳市东部海堤建设方案（2021~2035）》、《深圳市水务发展“十四五”规划》等相关要求，故急需对其进行提标改造，以保障中英街片区的居民的生命、财产安全。

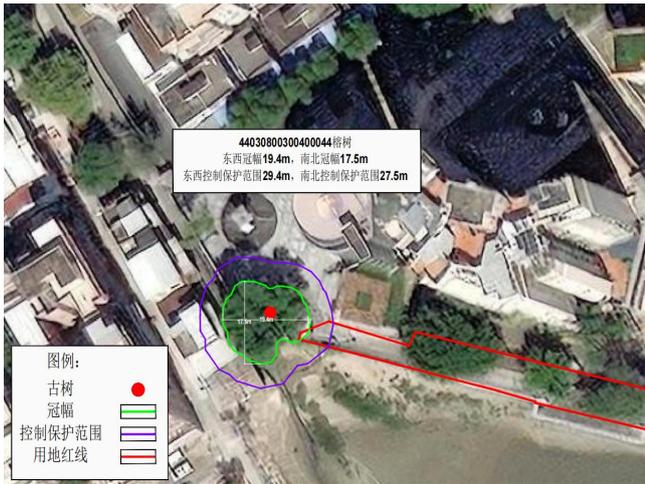
图 1-8 0044 榕树位置

研究范围为盐田区中英街段海堤达标加固工程项目涉及 44030800300400044 榕树控制保护区域。研究范围内有古树编号 44030800300400044 的榕树，为减少项目建设对该株古树的影响，现将该株古树作为原址保护方案的保护对象。

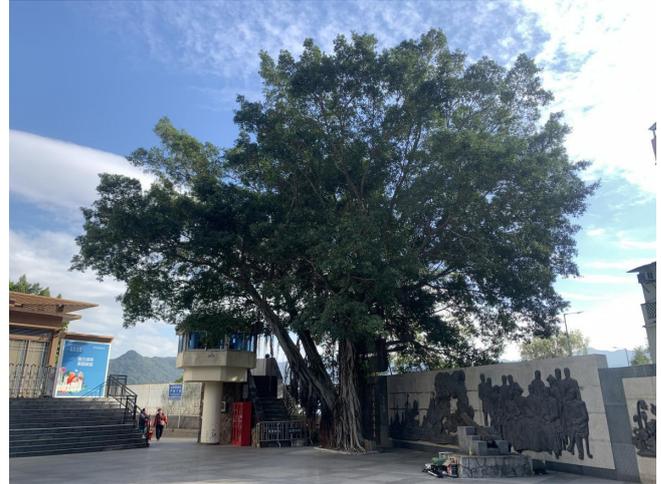
图 1-9 0044 榕树整体长势

古树的诊断方法应包括看、摸、闻、敲、听、剥、工具测量、典型实地调查、动态观测和取样分析。依据规范要求，生长症状诊断应检查树体的叶片、枝条、干皮的健康程度和树体的树洞、倾斜、倒伏、劈裂、折断等安全程度进行评价，确定古树名木健康程度。目前古树枝叶茂密，参考《古树名木普查技术规范》（LY/T 2738-2016）中的“古树名木生长势分级”标准，并根据榕树生长特性判断，古树整体长势正常。

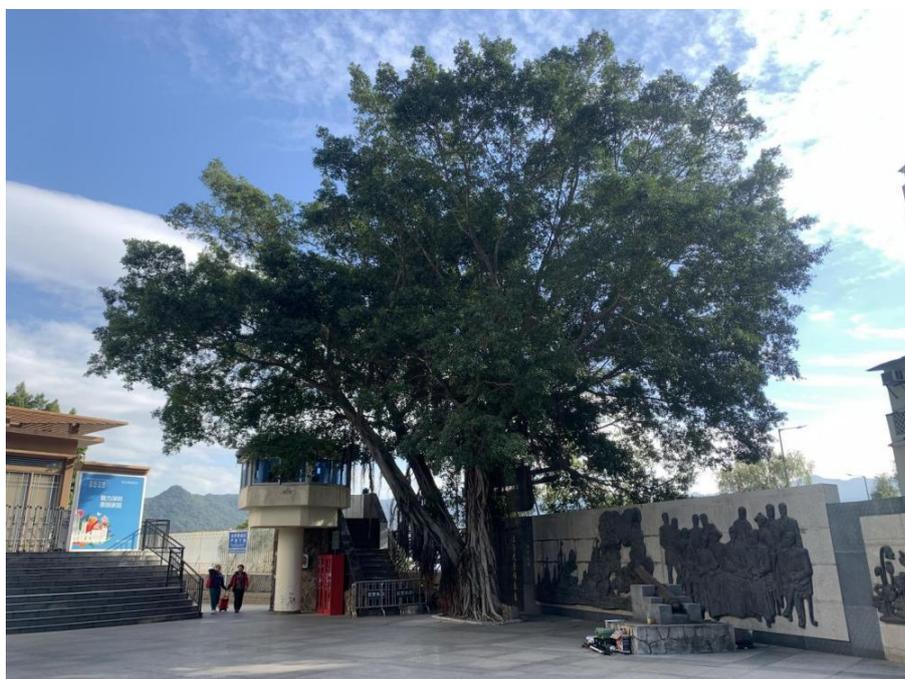
图 3-1 古树整体长势

该株古树位于盐田区沙头角街道中英街居委会中英街历史博物馆边，树种为榕树（*Ficus microcarpa*），为桑科榕属常绿乔木。树龄约为 130 年，属国家三级古树。树高 9m，胸围 480cm，东西冠幅 10m，南北冠幅 6m。目前已修建古树简介牌、古树石碑对古树进行宣传保护。目前古树整体长势正常。

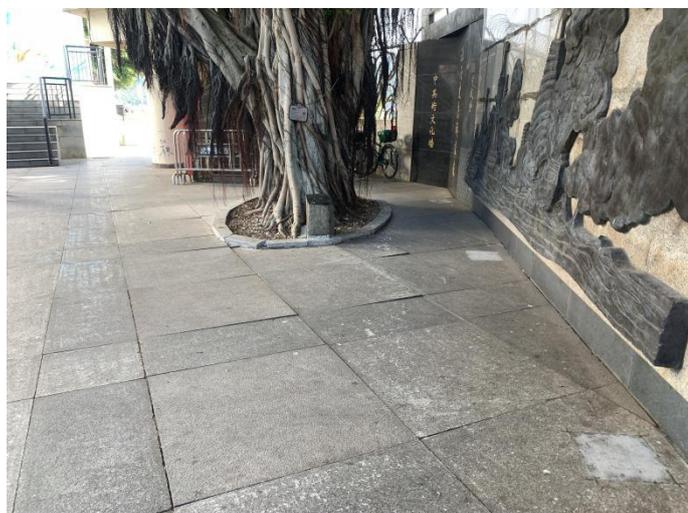
图 3-4 树穴狭小

古树旁边为中英街文化墙，现状树穴狭小，树穴外为硬地化铺装地面，古树立地环境一般。硬地化铺装阻碍古树根系呼吸和水气交换，挤占根系表层生长空间，限制根系水平方向生长。

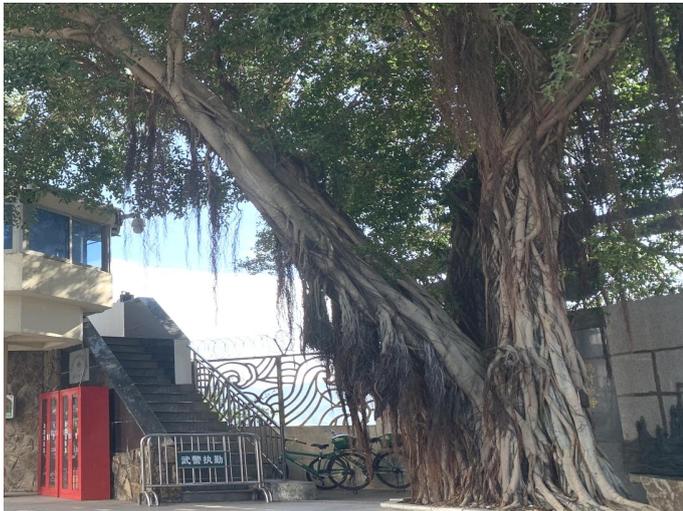
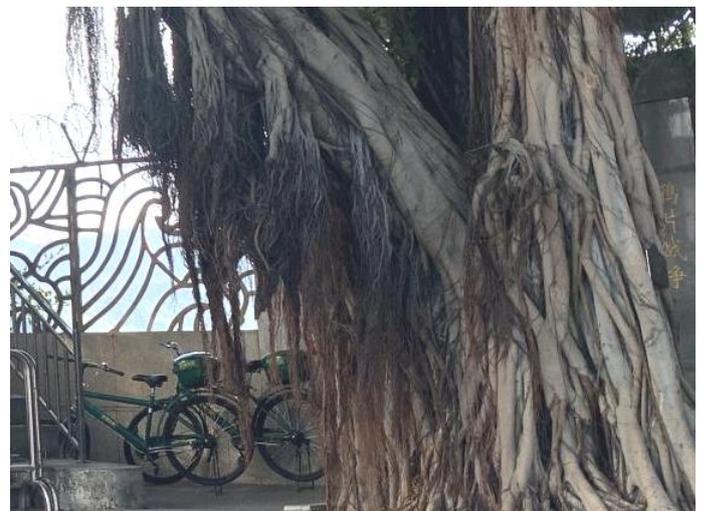
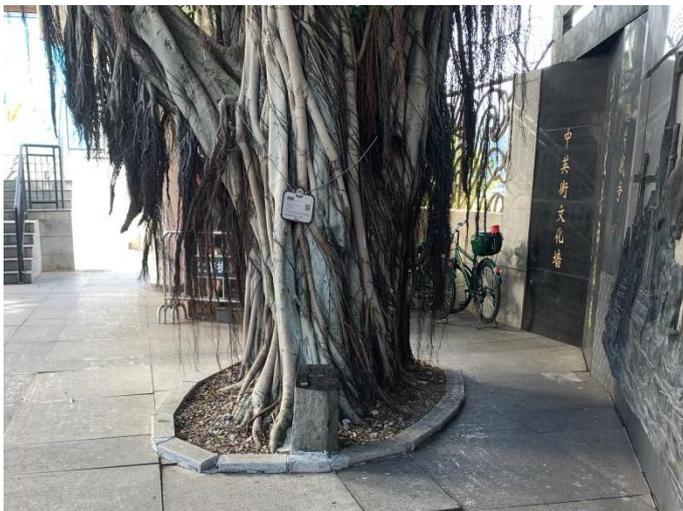
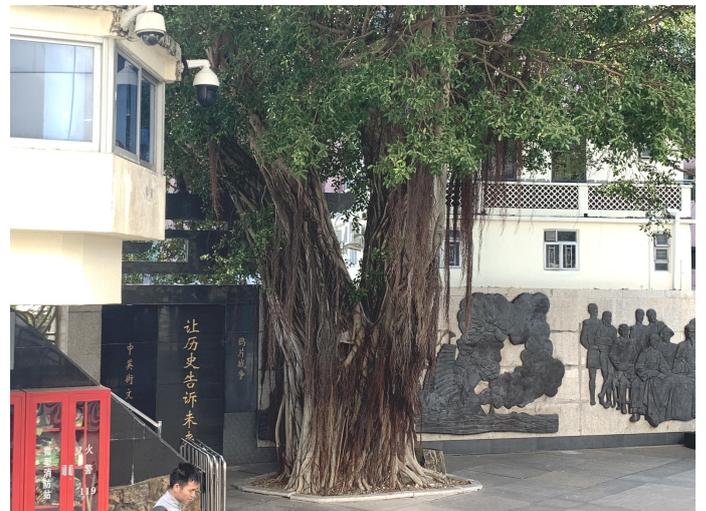
古树树干被较多气根包围，气根对 PICUS 弹性波树木断层画像诊断装置的检测结果形成了干扰，故根据现场树干情况和榕树的生长特性进行分析，古树树干可能存在腐烂情况，而且随着时间的推移，气根会逐渐生长增粗，逐步取代主干的输导和支撑功能，原树干逐渐衰腐，会出现树干自然更新现象。

由于目前气根不够粗壮，在支撑树体和吸收养分方面仍处于辅助地位，树干的腐烂还是会对古树构成轻微的安全隐患，后期需结合立地环境改造等措施，加强气根的引导，并监测树干的腐烂变化情况，及时采取相关措施。

图 3-6 气根生长情况（北视角整体）

图 3-7 气根生长情况（北视角局部放大）

图 3-8 气根生长情况（西视角）

图 3-9 气根生长情况（东视角）

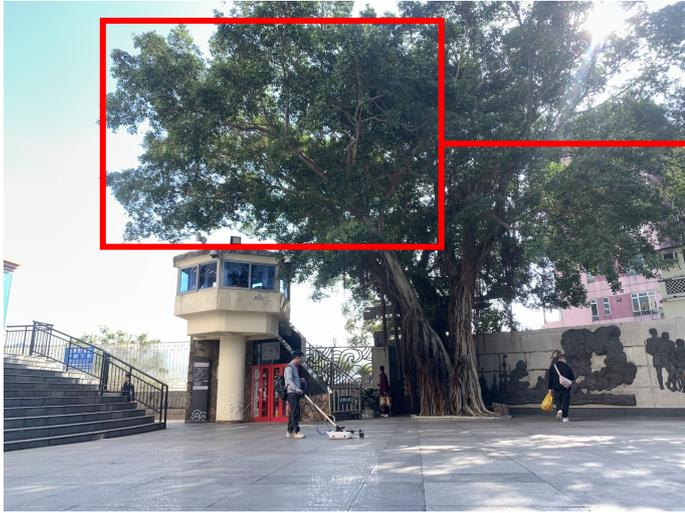
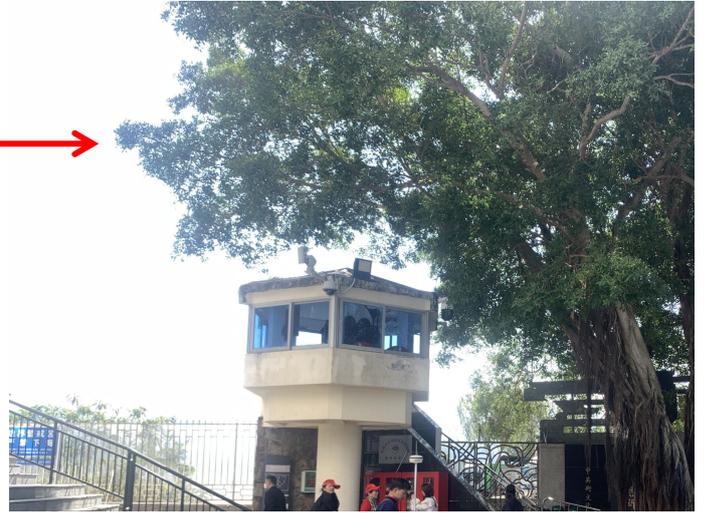
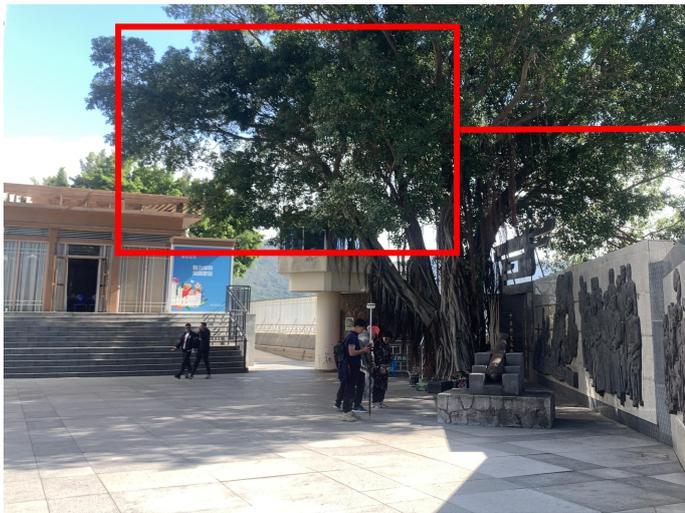
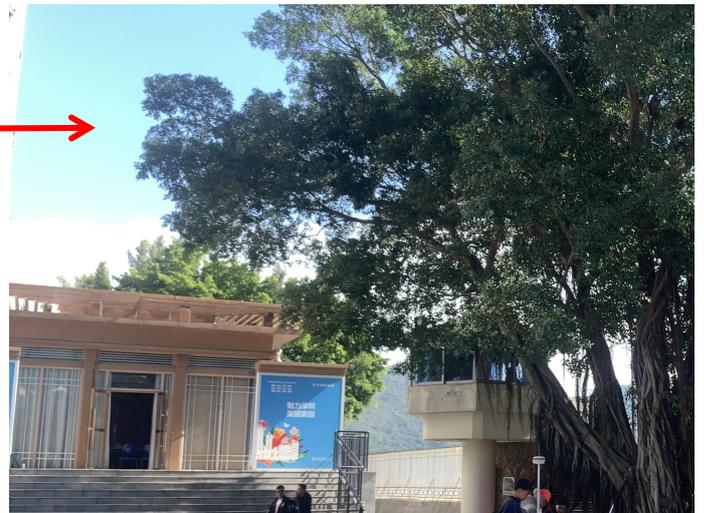
目前古树树冠较大，多条分枝向四周延伸，部分分枝延伸到周边建筑附近，对建筑 and 游客安全构成隐患。

图 3-10 部分分枝过度延伸（整体视角）

图 3-11 部分分枝过度延伸（局部视角）

图 3-12 部分分枝过度延伸（整体视角）

图 3-13 部分分枝过度延伸（局部视角）

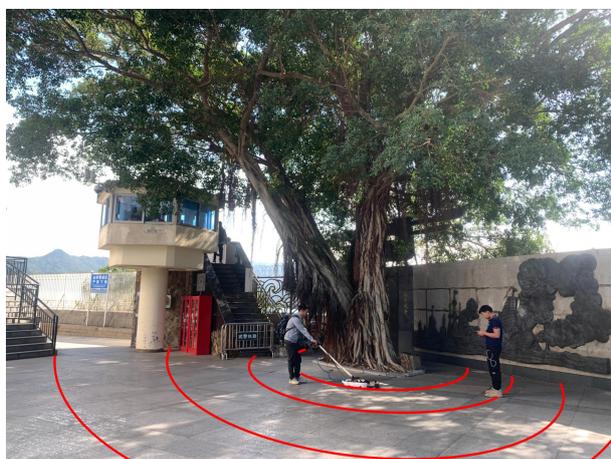
图 3-14 TRU 根系检测范围

表 3-2 TRU 根系检测方向及记录表

序号	检测方向	检测角度	距离树干中心距离 (m)
1	西 300° -东南 120°	180°	1.0
2	西北 305° -东南 120°	175°	2.0
3	西北 335° -东南 135°	160°	4.0
4	西北 300° -东南 118°	178°	8.0

从探测结果可以看出，根系主要分布于表土地下 0-25cm 之间的区域，且越往外根系分布越少。此外，受仪器自身探测原理和探测方式的限制，古树在西南侧根系检测结果受到建筑地下基础的干扰。（备注：检测根系分布深度并非古树实际根系垂直分布最深位置。雷达探测仪器工作原理为雷达波反射物体，古树根系范围内的建筑基础、地下管线、以及硬化地面对检测数据存在一定干扰。因此，此次根系分析分析已减除混凝土垫层 10cm 厚度干扰数据）

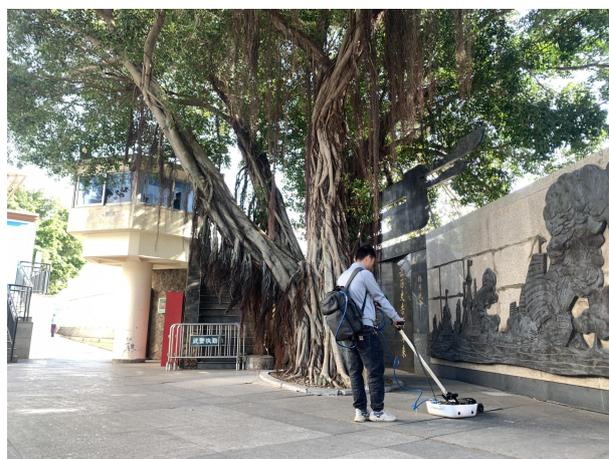
图 3-15 TRU 根系检测现场工作照

利用探地雷达技术对古树根系分布进行无损扫描，生成高分辨率图像。系统有独立的检测方法，用于检测根系的实际分布。后期利用软件对数据进行分析处理，生成

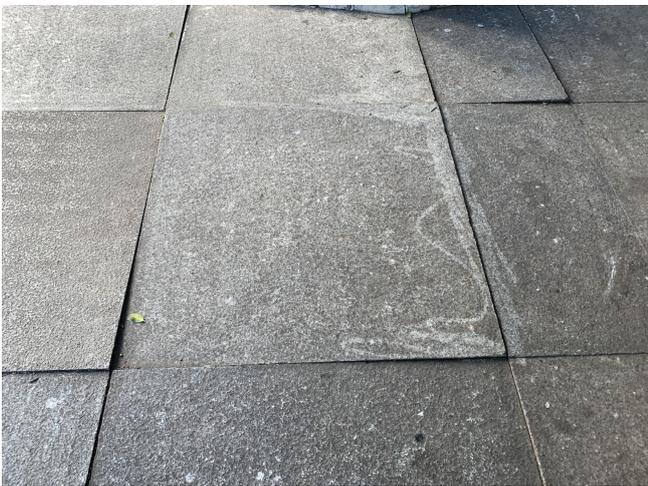
图 3-18 硬地化铺装

(1) 古树根系生长受硬地化铺装影响。表层硬底化铺装需要先振压夯实的地表下的水稳层，振压夯实过程中改变了土壤密实度，影响根系向下生长，所以古树根系主要分布在 1-25cm 土层深度范围。

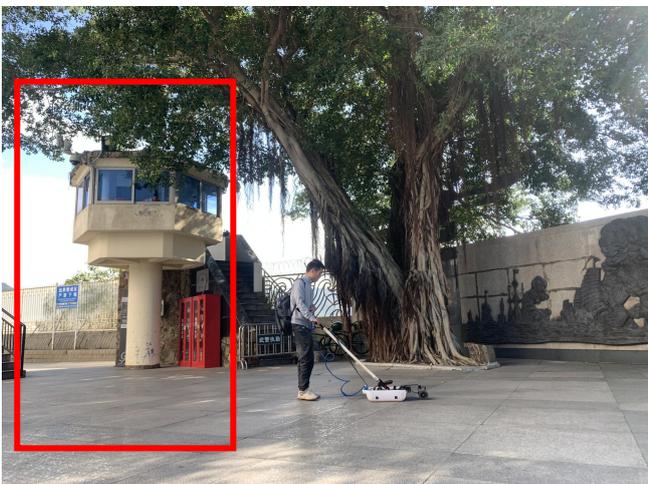
图 3-20 岗亭

(2) 古树根系生长受建筑基础（文化墙）的阻碍。所以古树根系延伸至建筑一侧的可能性不大，根系主要分布在东、西侧。

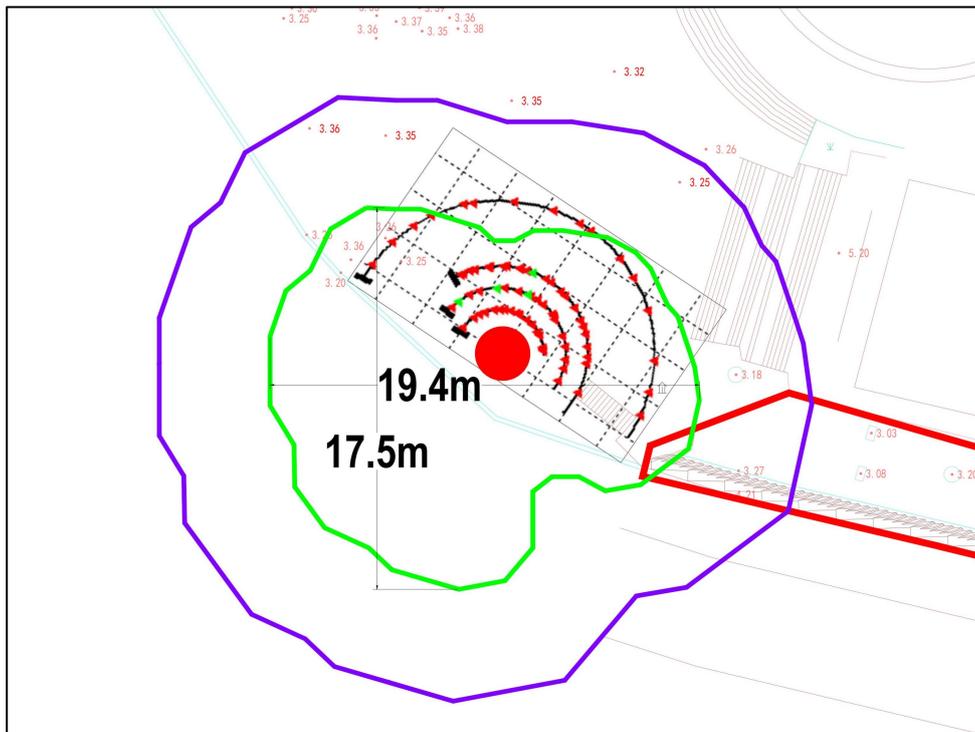
图 3-22 44030800300400044 榕树根系检测结果平面图

结合现场目前古树所在立地环境情况进行初步分析，项目施工期间及未来完工后根系生长在水平方向辐射发育可能性较大，垂直方向发育可能较小。

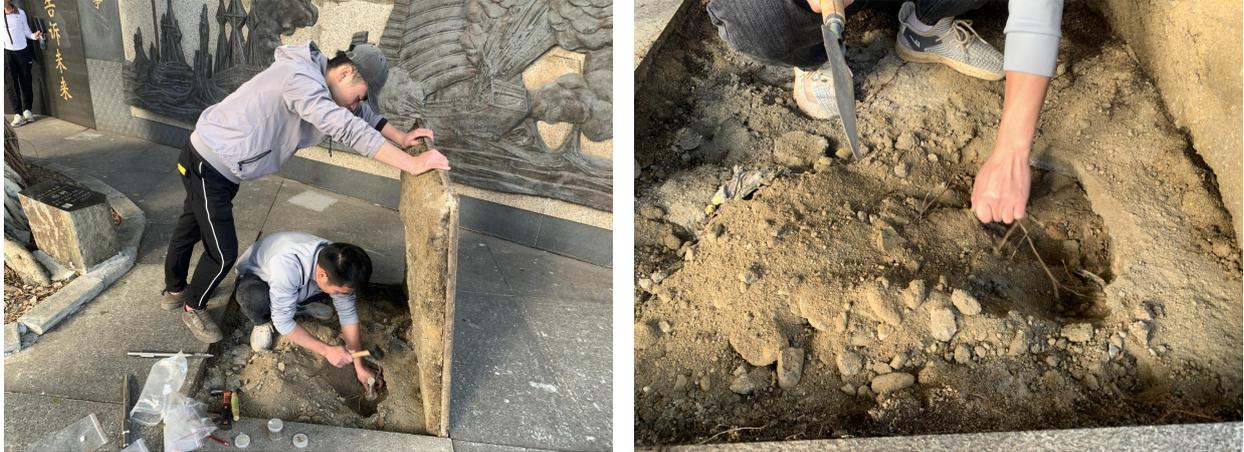
图 3-23 土壤取样工作照

为防止过深取样对根系造成破坏，结合立地环境现场取样环境，参照《古树名木生长与环境监测技术规程》（LY/T 2970-2018）、《森林土壤调查技术规程》（LY/T 2250-2014）要求，本次取样点位于树干西北 2m 范围内，人工拆卸铺装后，清除表层

杂质和垃圾，下挖 35cm 后采取土样，土样经专业土壤检测机构进行检测分析后得到土壤检测报告。土壤样品主要检测 pH、EC 值、有机质、水解性氮、有效磷、全氮、全磷、含水量、孔隙度、土壤密度等基本指标，用以评价古树生长区域内土壤质量。

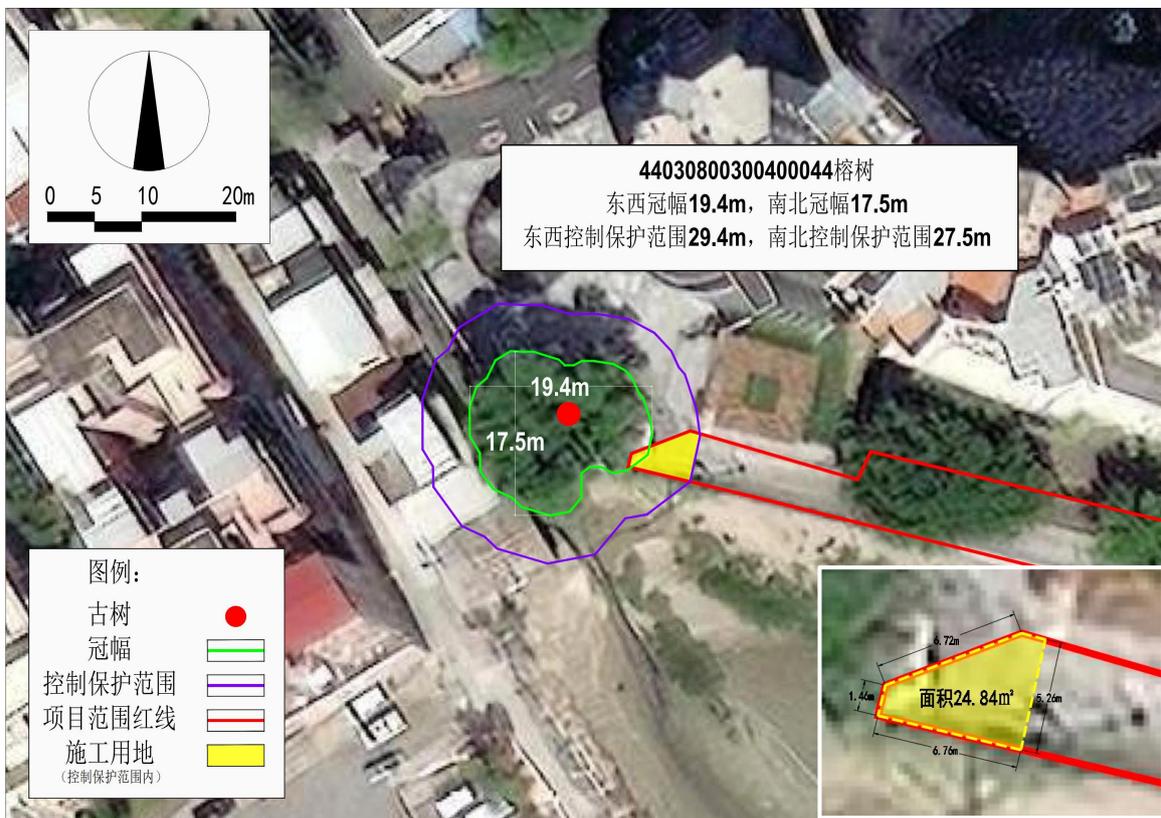
图 4-2 古树冠幅范围示意图

古树树冠垂直投影范围与控制保护范围的东南侧与中英街海堤达标加固工程项目

建设红线范围西侧出现部分覆盖重叠，重叠面积约 24 m²。

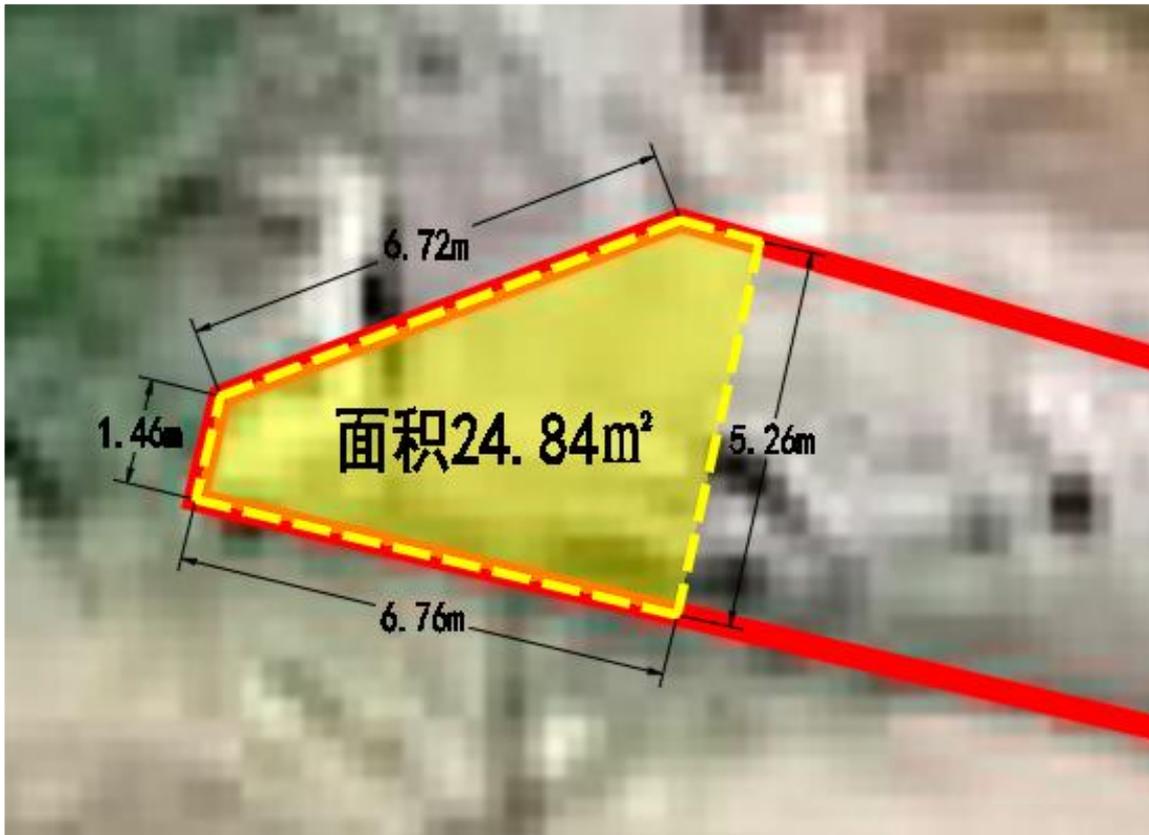
图 4-3 古树控制保护范围与项目规划建设重叠区域图

中英街海堤达标加固工程项目拟对中英街原有海堤进行拆除重建，总长约 777m，其中项目建设红线范围与古树控制保护范围出现部分覆盖重叠。古树控制保护范围覆盖段现状海堤堤顶高程不满足 200 年一遇，构成海堤防潮缺口。若不对该防潮缺口采取相应的措施，必定会对居民安全、古树安全和周边建筑安全造成了极大的威胁，因此对海堤的达标加固的工作刻不容缓。现根据现场调研结果和相关资料，为了最大限度的保护古树，针对 3 种海堤加固建设方案进行比选分析：

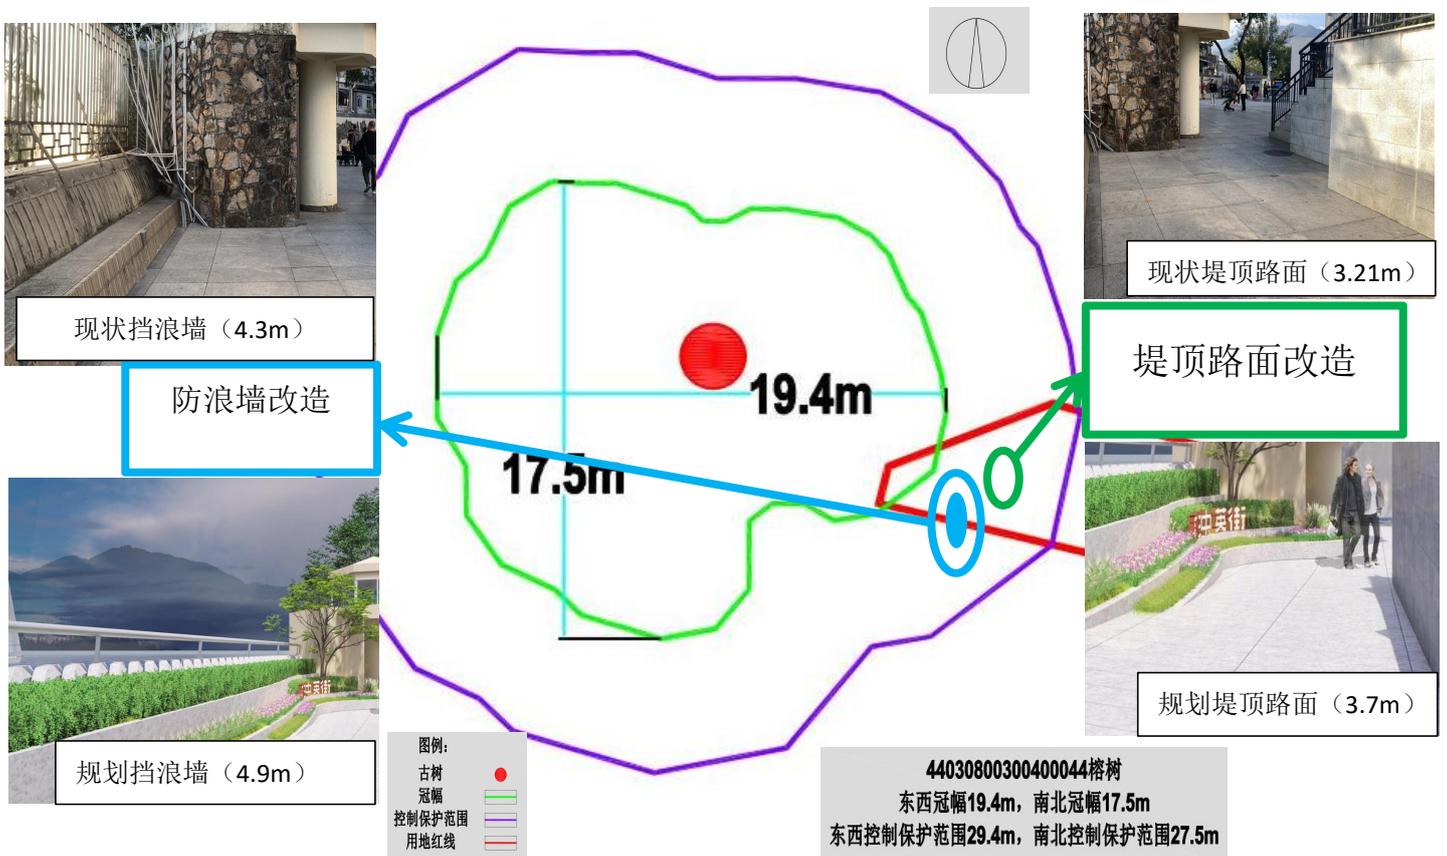
图 4-4 控制保护范围内项目施工区域剖面图

本次海堤加固工程涉及古树控制保护范围区域的施工内容为：堤顶路面及防浪墙改造。堤顶路面改造：将路面抬高改造至符合项目所需防洪标准。防浪墙改造：将现状防浪墙加高改造至符合项目所需防洪标准。

主要施工工艺：注浆加固、防浪墙及路面一体化浇筑。施工流程主要为：拆除原有挡浪墙和原有铺装→开挖地面→浇筑防浪墙→注浆加固路面。总体施工过程中产生的主要影响为：施工建设中对古树产生的影响主要有：标高变化对古树的影响、土方开挖导致古树控制保护范围水土流失或土方坍塌等现象、土方开挖可能误伤古树根系、注浆加固过程中可能产生污水、运输施工材料可能产生扬尘以及施工过程中固体废弃物、危险物品、易燃易爆物品等物品未能安全使用和摆放的问题等。以下对项目施工过程中可能对古树产生的影响进行分析。

空间范围。以沙头角片区（含中英街）为核心区域，以盐田港、海鲜街、大小梅沙、东部华侨城等片区为拓展区域，整体构建“一核引领、四区联动”的空间发展架构。

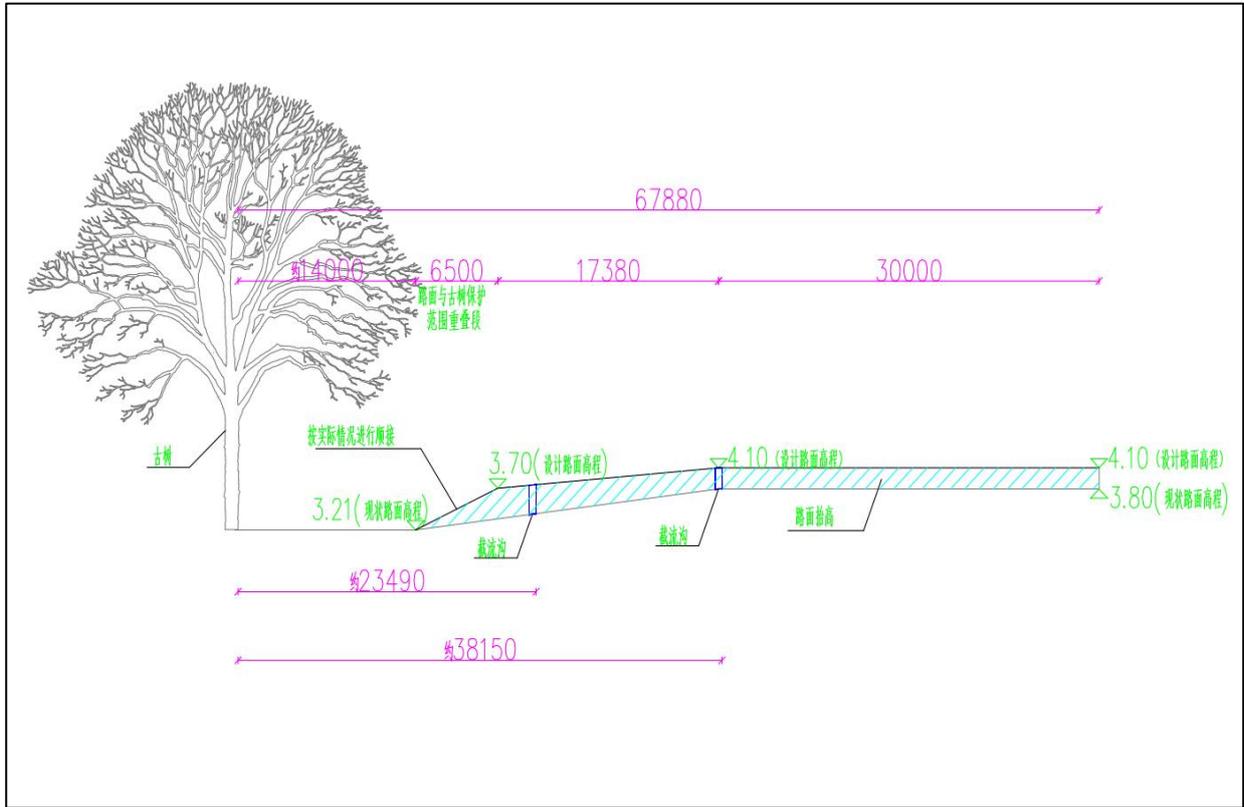
图 4-6 堤顶路面改造施工剖面图

本次海堤加固工程涉及古树控制保护范围区域的施工内容为：堤顶路面及防浪墙改造。其中防浪墙改造为将现状约 4.3m 高防浪墙改造加高至符合防洪标准约 4.9m，仅为地上墙体改造，不引起地形标高变化。堤顶路面改造为将路面抬高改造至符合项目所需防洪标准，总改造区域面积约 270 m²（长约 54m×宽约 5m），涉及古树控制保护范围区域改造面积约 24 m²（长约 6m×宽约 5m），主要改造形式为由东向西进行放坡，其中古树控制保护范围区域为坡底（坡底标高不变，仍为 3.21m），将古树控制

保护范围区域边缘现状标高 3.21m 抬高至 3.7m，将现状堤顶路面标高为 3.8m 抬高至 4.1m；整体堤顶路面改造施工长度约 54m，涉及古树控制保护范围区域的改造施工长度约 6.5m。

结合施工内容可知，堤顶路面改造后古树控制保护范围为施工区域标高最低点，会引起地表径流集中汇集于古树根系，引起积水泡根的现象，对古树造成一定的影响。

实现中英街华丽蝶变。完成中英街两侧商铺、中英街博物馆、回归广场、文化墙与鱼灯舞广场等公共空间改造，建成碧海楼会客厅、港澳青年双创基地等公共服务平台，打造历史底蕴深厚、深港风情浓郁的中心轴线和景观环线，实现历史文化、商贸消费、滨海景观等各功能组团有机融合、焕发新颜，将中英街打造为弘扬爱国主义的教育示范基地、传承历史记忆的深港共生家园、焕发多元活力的商贸文旅胜地。着力引进全球知名商业集团对片区进行整体建设、运营、推广。推动香港沙头角禁区与中英街边境特别管理区连片开发、一体化发展。

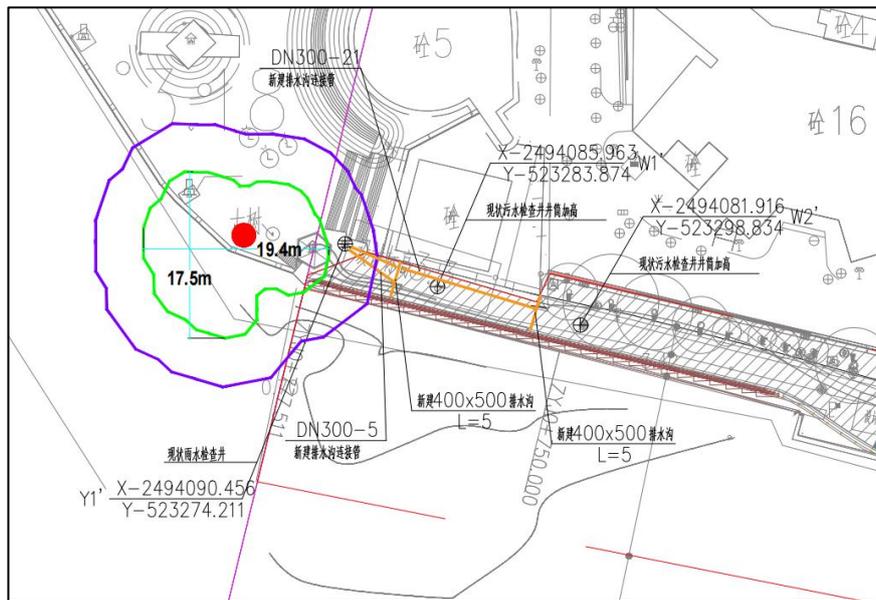
图 4-7 线性截流沟埋设位置平面图（橙色线条）

本次埋设的线性截流沟为 2 条南北纵向的永久性截流沟，埋设位置为堤顶路面的坡顶区域及坡底区域，长度约为 5m（详见图 4-7）。在堤顶路面改造施工浇筑混凝土

前埋设线性截流沟并连接就近的市政排污管道，及时排除降雨带来的地表径流积水；其中坡顶线性截流沟拦截整体中英街海堤至坡顶区域的地表径流，坡底线性截流沟拦截坡顶至坡底区域的地表径流，通过双重拦截地表径流，大大减少古树控制保护范围汇集的地表径流，避免引起古树根系受到积水泡根，将地形标高变化对古树的影响降到最小。综上所述，项目规划导致地形标高变化引起对古树的影响，在经过相应的预防处理措施（设置永久线性截流沟）后，对古树的影响较小。

1.3 项目实施的必要性

目前中英街片区主要的问题为海堤防洪潮标准不达标，对片区安全及发展造成了较大的影响。现状中英街沿线海堤为浆砌石挡墙，存在安全隐患，景观功能单一，和中英街历史背景缺乏联系，和中英街历史背景缺乏联系，与“沙头角深港国际旅游消费合作区”的定位不匹配，与中英街作为盐田区深港消费合作核心区域的发展定位不相符。

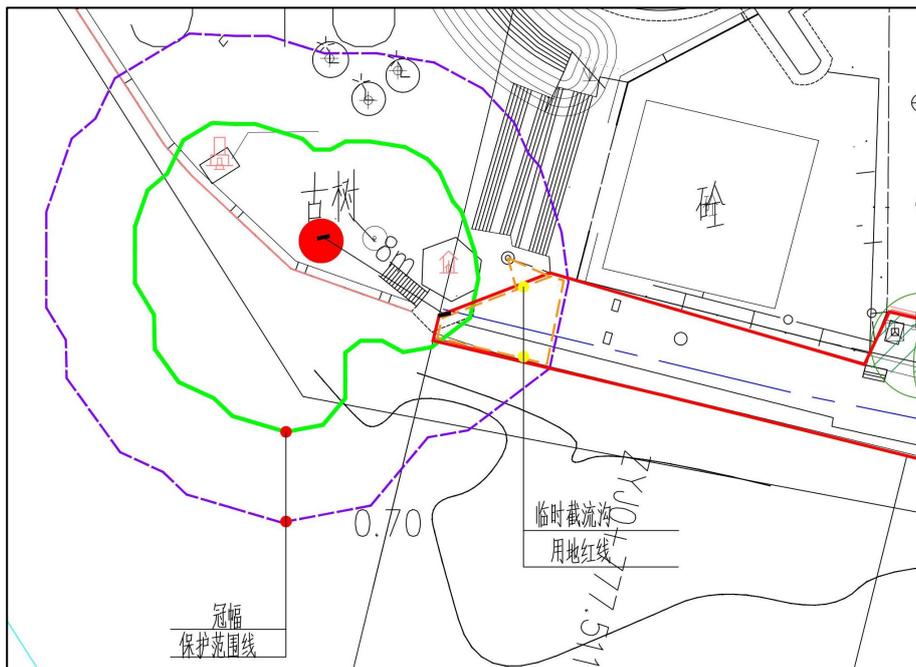
图 4-9 临时截流沟修建位置示意图

因此，针对降雨带来的地表径流污水和混凝土污染的施工废水这两类污水的处理方式为：浇筑混凝土施工前修建临时截流沟并连接市政排污管道，及时排除降雨带来的地表径流污水；在浇筑混凝土施工中，将结合古树保护技术措施中相关防渗措施进行防渗处理，并修建针对施工废水容量和流向的临时截流沟，截流沟链接相关市政排污系统，及时排除施工废水。

其中临时截流沟位于古树冠幅东侧，距离古树树干约 8m，整体围绕项目建设红线进行铺设，截流沟标高应略低于规划后的地面标高（3.6m）约为 3.2m。项目施工收尾阶段则将临时截流沟进行回填填埋。

探索深港深度融合新机制。探索建立合作区联合管委会，吸引港方人员有序参与

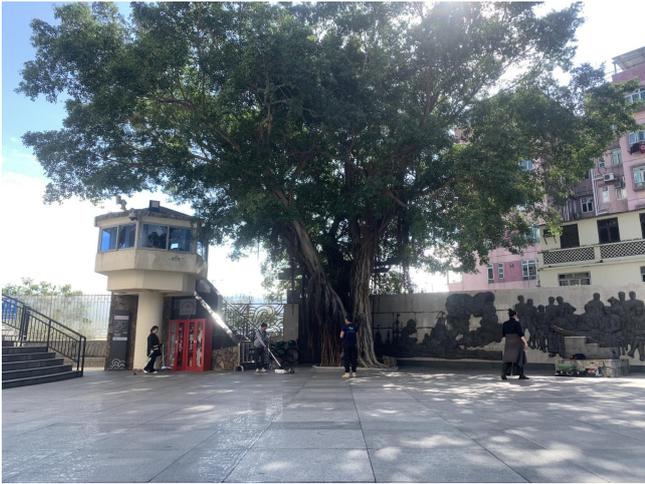
图 4-14 古树立地环境现状

项目建设对现有立地环境改变较少，项目施工后古树立地环境现场标高及铺装等变化较小。

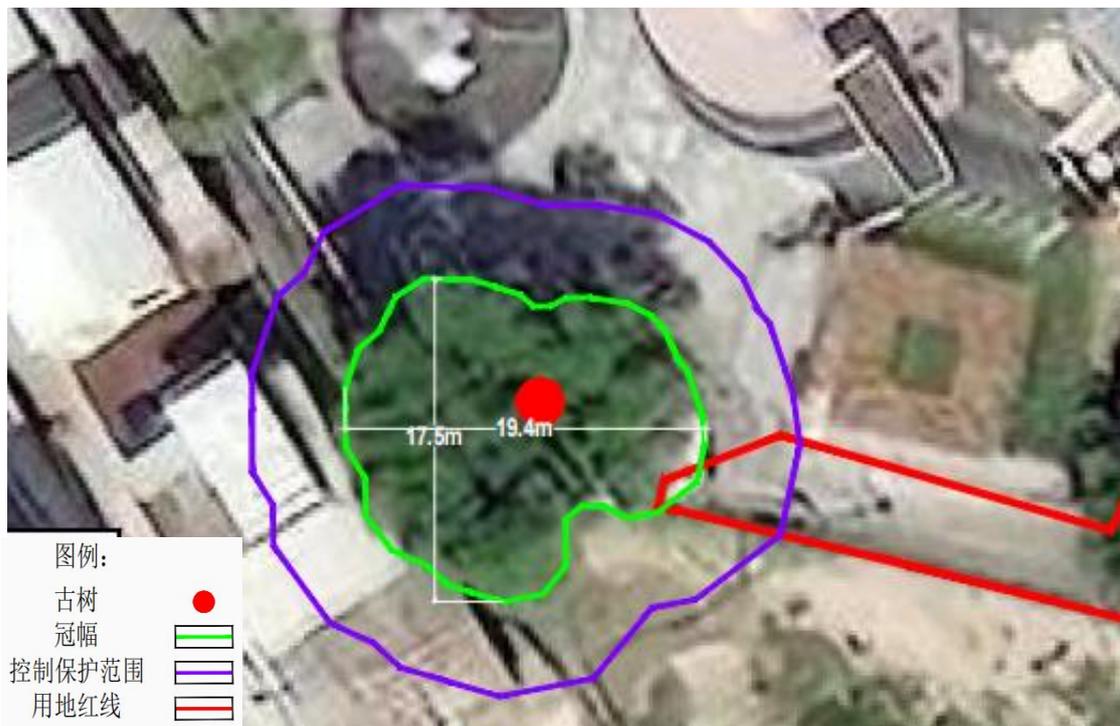
图 5-1 划定 44030800300400044 榕树控制保护范围

根据古树生长现状和立地环境，结合项目前期规划，将树冠垂直投影线外拓 5 米以内的区域作为古树控制保护范围。该株古树东西冠幅为 19.4m，南北冠幅为 17.5m，东西控制保护范围为 29.4m，南北控制保护范围为 27.5m。

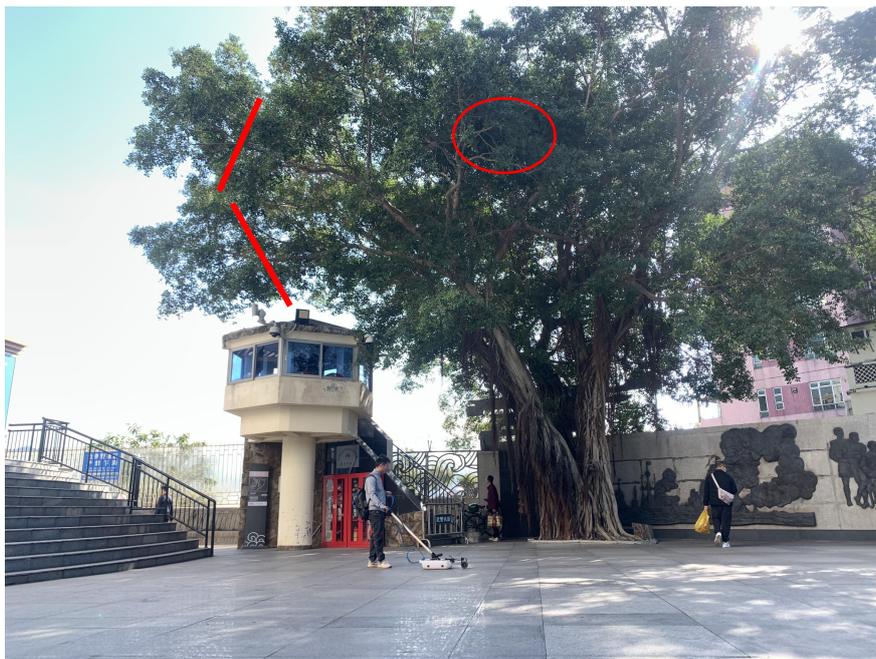
图 5-2 修剪古树枝条的示意图

按照《古树名木管养维护技术规范》（SZDB/Z190-2016）和《木本园林植物修剪技术规范》（DB440300/T26-2003）对过度延伸枝和枯枝、病虫枝、内膛枝、徒长枝等进行修剪处理。修剪以疏枝修剪为主，尽量减少短截修剪。修剪时注意保持切口的光滑平整，修剪后及时对切口进行杀菌消毒。 $\varphi > 5\text{cm}$ 的截口，应将截口的上下延伸削成椭圆形，切面要平整光滑，及时涂抹伤口愈合剂进行防腐处理，促进伤口愈合。修剪后，对病虫枝叶应集中进行无害化处理，及时追肥，加强灌溉及病虫害防治等工作。

修枝整形不仅可降低古树在台风等极端天气影响下枝条折断的风险，减少事故发生几率，保护行人和建筑安全；还可以减轻树体承重，减少树体水分及养分消耗，避免在项目施工过程中因古树根系少量受损而导致树体水分、养分供应不足，形成树体整体水分和养分收支不平衡的情况。

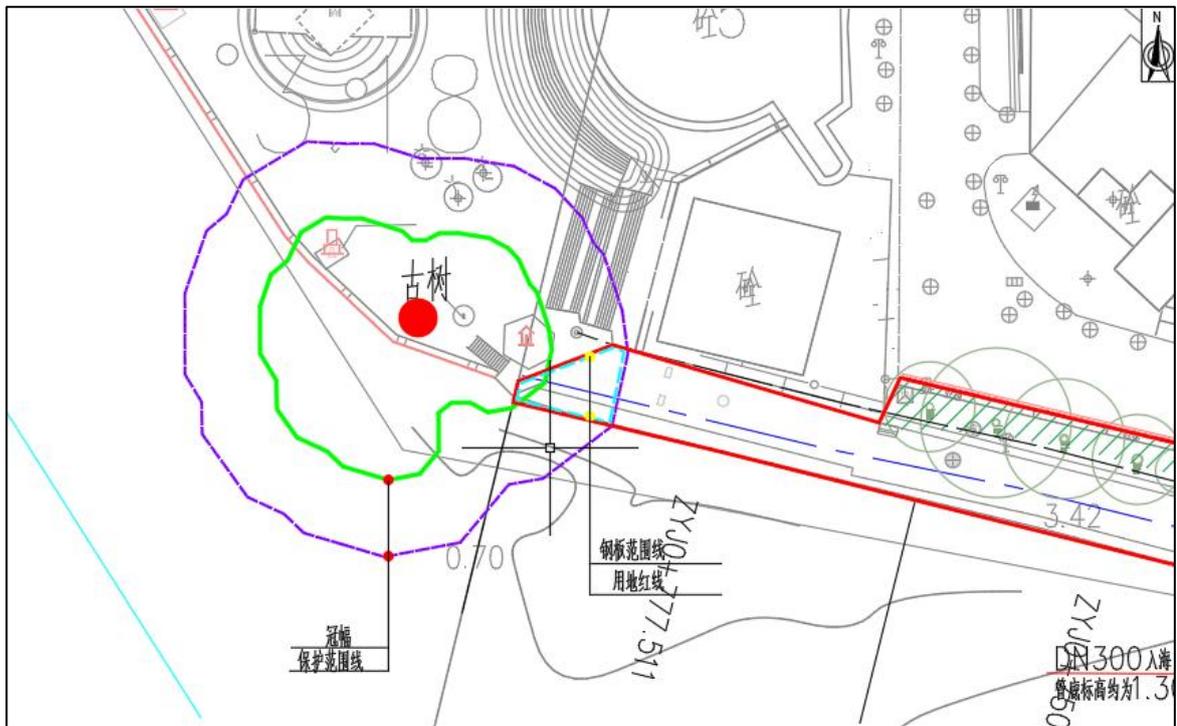
图 5-3 支护安置保护措施示意图

(1) 为保证古树一侧土壤的相对稳定，减少古树根系损伤，应采取钢板桩支护一桩到顶的支护方式。

(3) 钢板桩支护桩施工时，钢板桩支护桩落地时应谨慎慢放，尽可能选用小型施工设备，避免损伤古树的枝干。在施工过程中，禁止抽挖地下水和其它人工排水。钢板桩支护桩施工完成后，应调配符合榕树生长习性的促根剂浇淋古树一侧土壤，促进古树须根和不定根萌发，加强根系对水分和养分的吸收，以维持树体平衡。

(5) 此次古树保护范围段沿建设红线设置厚 10cm、深 1m 的地下钢板作为保护措施，项目完成后钢板不进行拆除，兼做隔根板使用。

合作区的建设管理治理等有关事务，推动深港双方在合作区内开展经济、社会、文化交流与合作，探索实行市民化待遇，吸引更多港人来盐创业、就业、工作、生活，打造深港融合发展新模式。利用中英街“一街两制”和深港两侧文化同源、人缘相亲、民俗相近的优势，通过行业自律、社会治理规则衔接等方式，探索打造深港共商共建共管共享新机制的精彩样板。

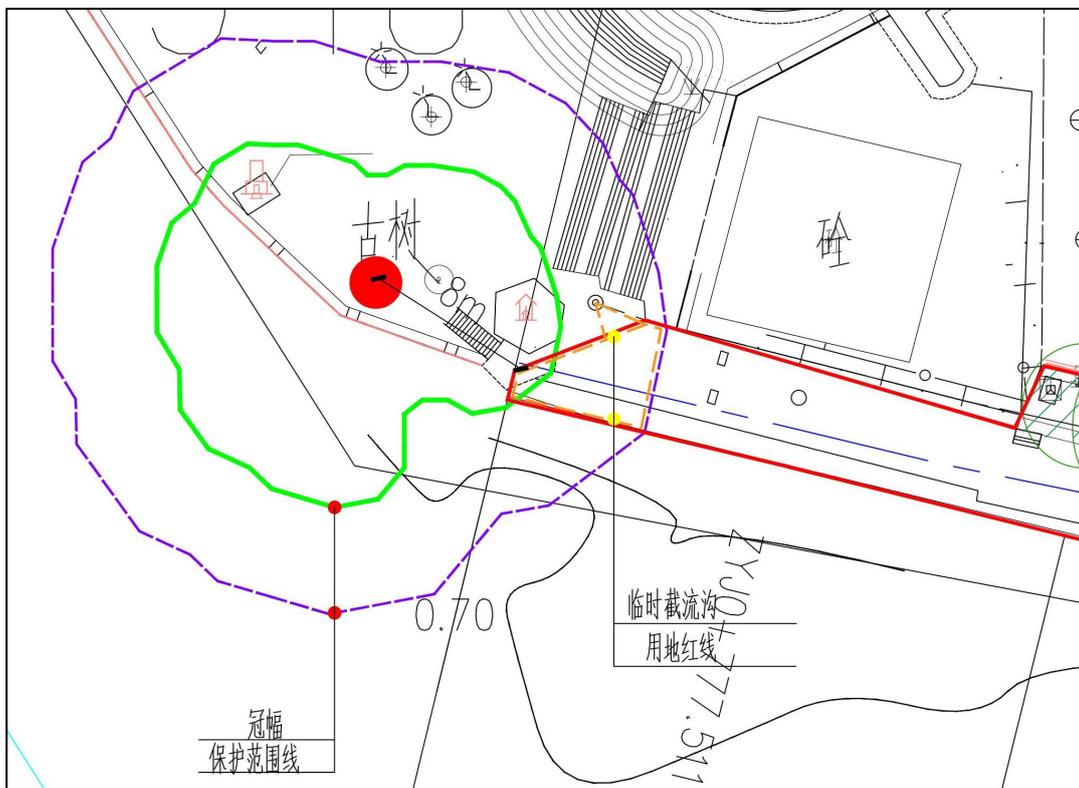
图 5-4 相关防渗措施（临时截流沟）示意图

(6) 为了避免因特殊天气时短时暴雨带来的地表径流增多导致积水渗入古树根系一侧引起水土流失或土方坍塌问题，应沿着古树保护范围设置临时截流沟，并连接市政排水系统，及时排除过多积水。

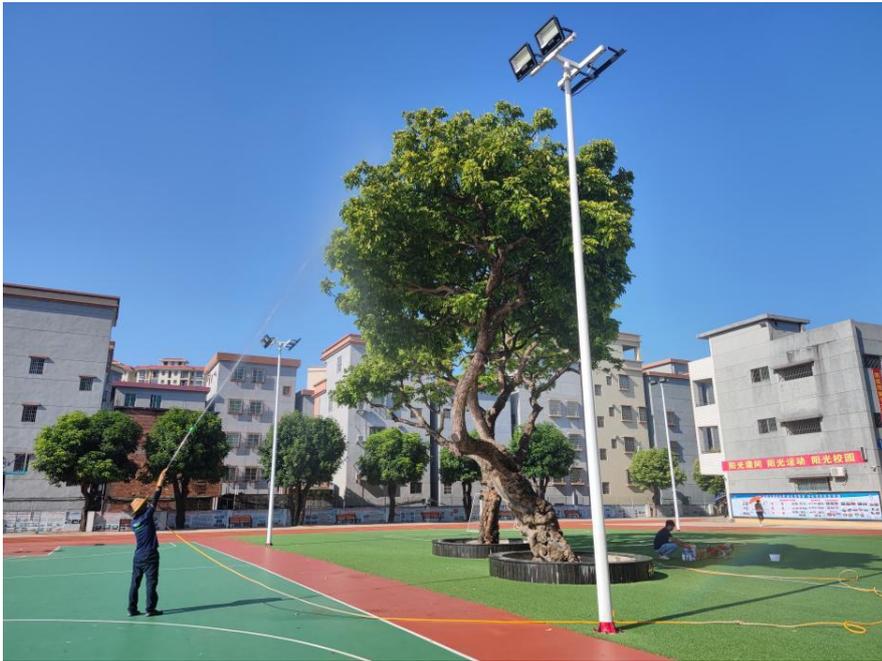
图 5-5 防尘措施示意图

为了让古树在项目建设过程中得以正常生长，施工时应在树冠外安装移动式高压喷雾装置，减少扬尘漂浮。为防止古树叶片被粉尘覆盖，影响叶片光合作用，诱发叶片病害，需每隔 10 天可用高压水枪营造人工降雨形式冲洗古树叶片。冲洗叶片时要注意调节高压水枪的力度，避免力度过大冲落叶片。同时，每次冲洗做好记录，以便古树主管部门及巡查养护单位监督。

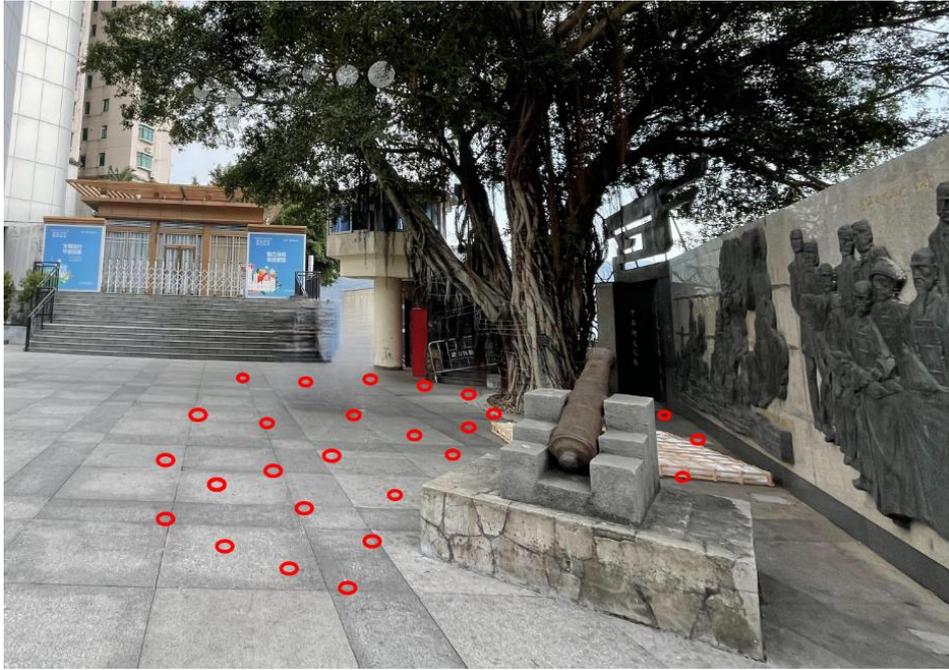
图 5-6 打透气孔位置示意图（实景图）

为了改善古树所在土壤的透气性，促进古树新根萌发，可依据 TRU 根系检测结果，在古树根系范围进行打透气孔并埋设透气管。先采用专业设备去除埋设透气管位置的硬地化铺装，埋设 30 个带孔隙 60cm 长的 pvc 透气管，管外围双层透气土工布，接着采用“飘绿跟建”对古树根系进行消毒杀菌，在管孔内放入陶粒和相应复壮基质，再浇灌促根剂、腐殖酸类肥料、配比好的高效液体肥以及土壤改良剂，顶部用带孔不锈

通过打透气孔和埋设透气管，不仅能够达到古树根系透气，改善土壤理化性质，诱导古树根系生长发育，为古树生长提供养分供应，增强古树抗逆性的效果；同时古树的日常养护中的水肥管理也可以通过透气孔进行。

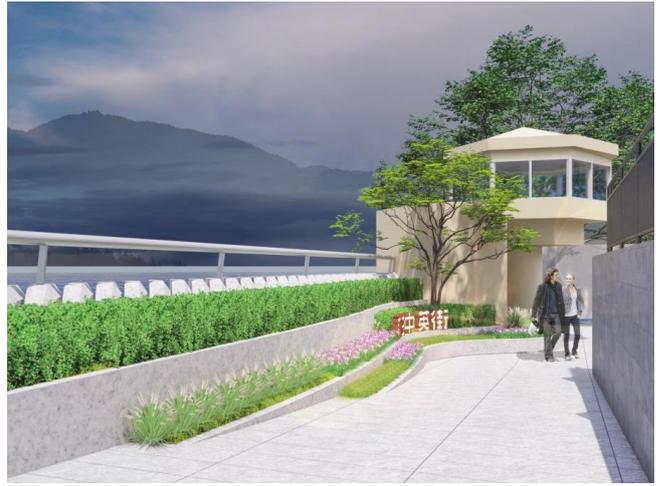
图 6-4 古树附近海堤建设后效果图

利用该株古树塑造场地景观地标，为居民提供休憩的优质场所，促成古树成为居民日常生活中的有机部分。该株古树在项目中占据优越的位置，为参与未来的生活与空间组织提供有利条件。规划设计有效衔接周边的优势景观资源，结合附近的建筑空间，将古树景观融入整体景观设计，凸显古树在片区的景观地位，形成具有标识性的空间，营造生态、和谐、有独特魅力的公共景观节点，为游客，居民提供观景、纳凉、休憩的场地。

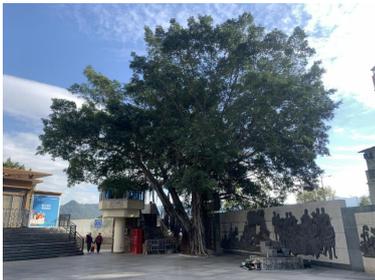
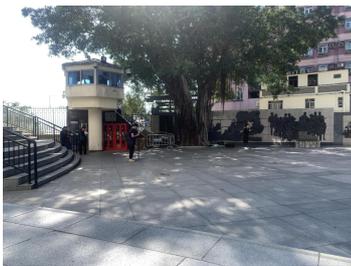
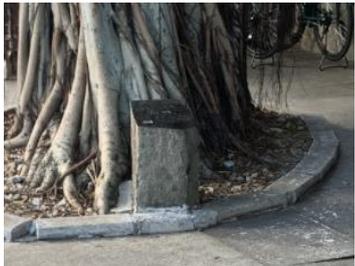
调查编号	1	①古树√ ②名木 编号：44030800300400044			
树种	榕树	学名	<i>Ficus microcarpa</i>	科名	桑科
位置	中英街居委会中英街历史博物馆边				
基本信息	树龄： 130 年	古树等级	①一级 ②二级 ③三级√		
	树高： 9 m	胸围： 480 cm	胸径： 152.9 cm		
	冠幅：东西：10 m		南北：6m	平均： 8 m	
长势	①正常√ ②衰弱 ③濒危 ④死亡		立地环境	①良好 ②一般√ ③较差	
存在问题	古树树池较小，树池外硬地化铺装。部分分枝延伸到周边建筑。树冠内存在枯梢。				
现有措施	石碑、古树信息牌				
保护措施	修枝整形、促根复壮、打透气孔等				
照片及说明

古树整体长势		立地环境		石碑
