深圳至深汕合作区铁路工程（罗湖区清水河段）  
涉古树原址保护方案  
(公示稿)

编制单位：广东省岭南院勘察设计有限公司

建设单位：深圳铁路投资建设集团有限公司

该项目罗湖区清水河段涉及 1 株古树（图 3-1），树龄约 107 年，为国家三级保护古树。古树位于项目隧道结构施工红线范围外 8.45m，红线范围内铁路以地下穿越的形式通过清水河段，隧道顶距地面垂直距离 20.6m。为配合后期施工，将清拆用地红线周边建筑物，拆迁范围涉及古树保护范围，为避免拆迁施工对古树及其生长的自然环境造成影响，对 44030301000100001 号古树研制保护方案。

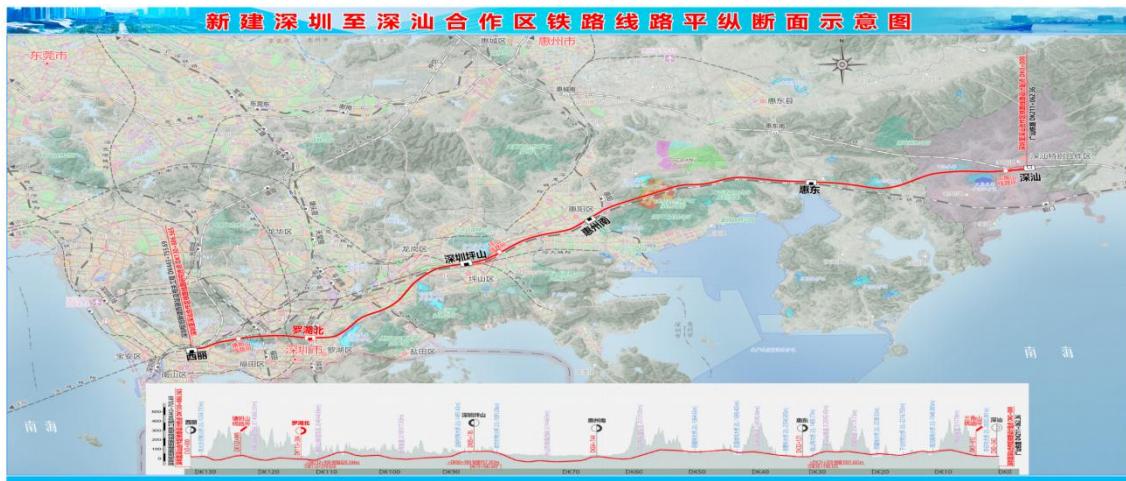
图 1-1 新建深圳至深汕合作区铁路线路平纵断面示意图

深圳至深汕合作区铁路工程位于广东省南部，起于深圳枢纽西丽站，经深圳市南山、龙华、罗湖、龙岗、坪山等区，惠州市至深汕合作区赤石镇，引入广汕铁路赤石站（深汕高铁引入后称“深汕站”），再利用广汕铁路至汕尾，沿线设西丽、清水河、坪山、惠州南、惠东、深汕等站。在西丽枢纽，可与规划深茂铁路、

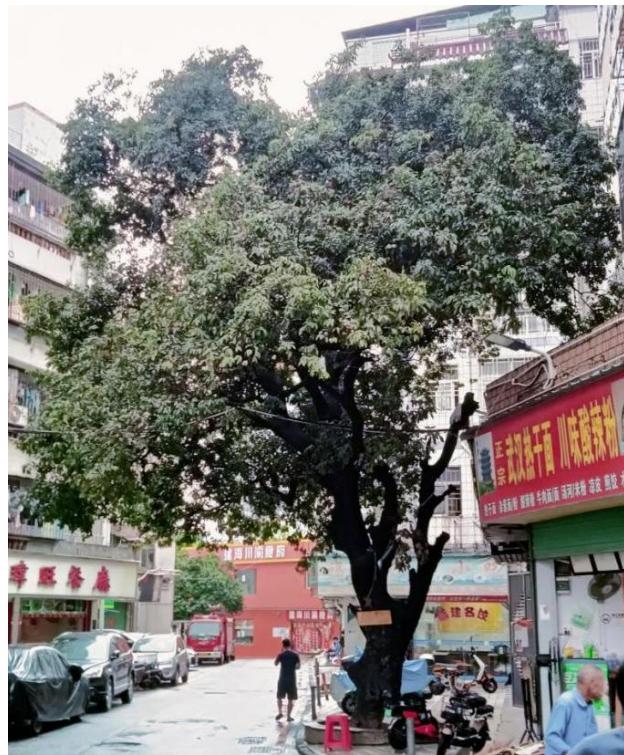
图 2-1 古树整体长势图

该株古树位于清水河村内, 西北方紧邻居民楼。经现场考察, 该树属衰弱株, 树体倾角为 10°, 树叶生长正常, 2023 年 6 月大量、均匀挂果, 树冠整体向东南侧偏移。西北侧一级枝死亡, 木质部裸露, 存在少量蛀干害虫侵蚀痕迹。树体北侧基部存在 1

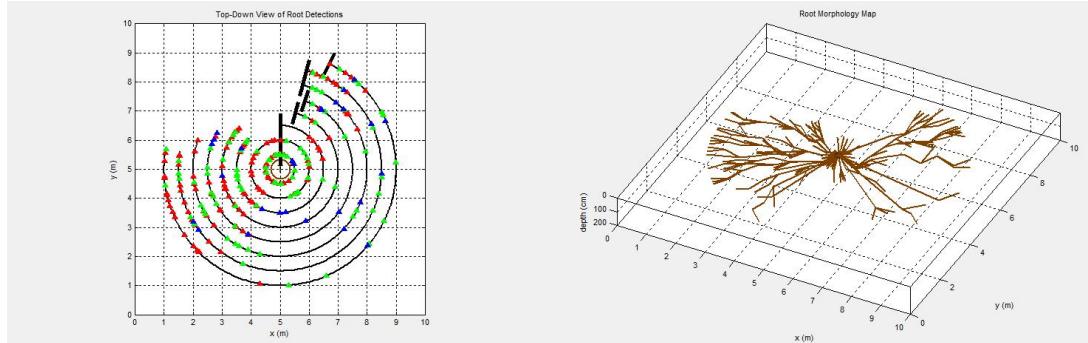
图 2-4 根系分布密度图

我司技术人员利用 **TRU** 树木雷达监测系统对古树地下根系进行监测,结果显示该株古树根系发育生长不均衡(图 2-4、2-5),根系主要分布在 0-60cm 土层之间,最大深度约 2m,最大辐射宽度 4m,近挡墙一侧和西南部排水管线一侧明显受到限制。

- (1) 土层深度 0-30cm: 根系密集分布在东北  $20^{\circ}$ -东北  $50^{\circ}$  和西南  $225^{\circ}$ -西北  $300^{\circ}$  范围内距树干中心半径 4m 处。
- (2) 土层深度 30-60cm: 根系分布在东北  $20^{\circ}$ -西北  $300^{\circ}$  范围内距树干中心半径 4m 处。
- (3) 土层深度 60cm 以下: 根系分布在东北  $20^{\circ}$ -西北  $300^{\circ}$  范围内距树干中心半径 3.5m 处,密度较低。

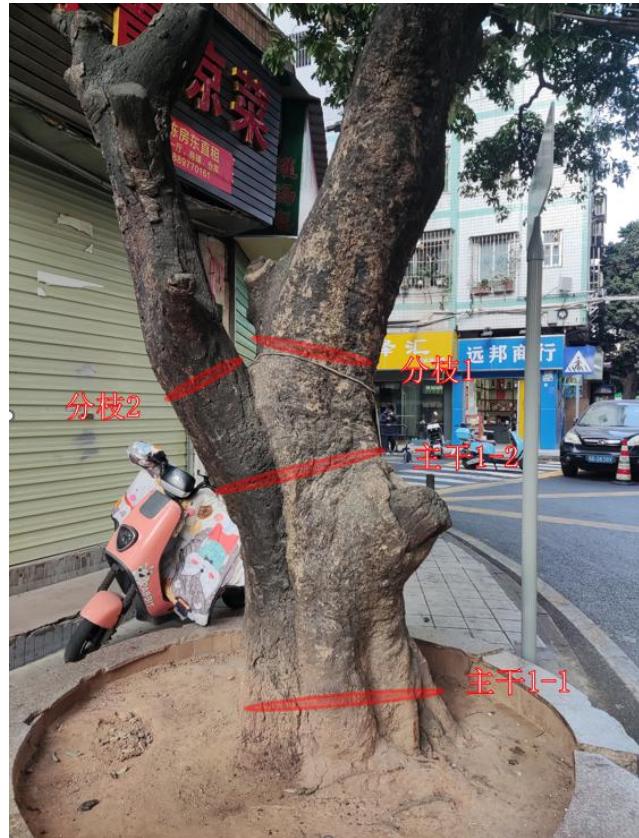
图 2-6 Picus 监测断面位置图

项目组使用 **Picus-3** 断层扫描仪按高度分 4 个断面对古树枝干内部状况进行检测 (图 2-6)。

树种	检测高度 (cm)	检测胸围 (mm)	检测部位
荔枝	35	2200	主干 1-1
	115	2100	主干 1-2
	145	1660	分枝 1
	135	970	分枝 2

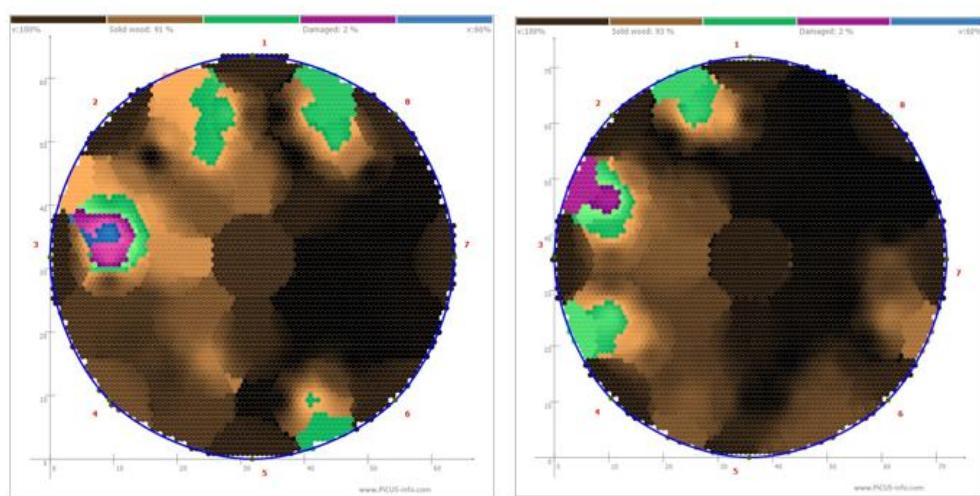
图 2-7 古树主干内部检测情况

检测结果显示，古树树干内部整体情况较好，外部暂未遭受蛀干害虫侵扰。已死的侧枝（分枝 2）内部呈现腐烂趋势（图 2-7、图 2-8），木质部存在少量蛀干害虫虫孔，存在进一步蛀空和腐烂风险。

位置：主干1-1

检测高度：35cm

检测胸围：2200mm

断面实木面积占比：93%

断面受损面积占比：2%

位置：主干1-2

检测高度：115cm

检测胸围：2100mm

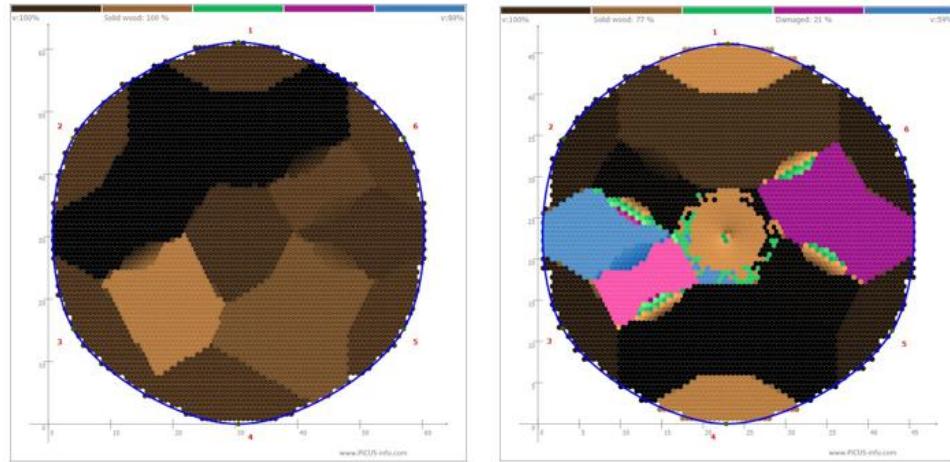
图 2-8 古树侧枝内部检测情况

位置：分枝1  
检测高度：145cm  
检测胸围：1660mm  
断面实木面积占比：100%  
断面受损面积占比：0%

位置：分枝2  
检测高度：135cm  
检测胸围：970mm  
断面实木面积占比：77%  
断面受损面积占比：21%

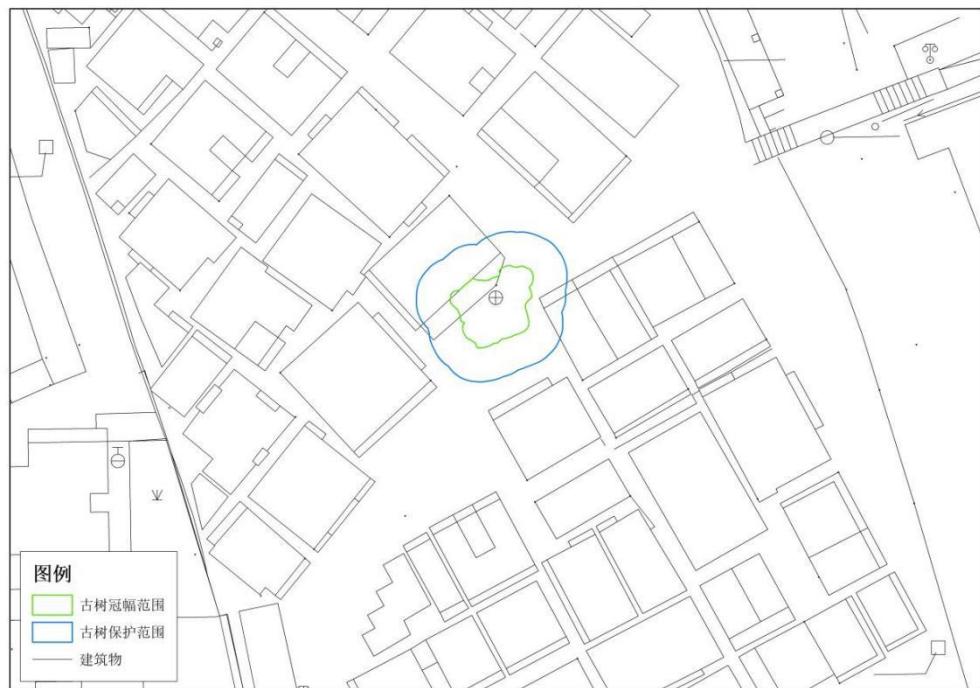
图 2-9 古树保护范围

严格落实古树名木树冠投影范围外 5m 为古树保护范围的管理要求，该区域内环境较为复杂，包含西北侧 125-7 栋民房、东南侧 143-6 栋民房、民房间现状道路（清笋北路）等（图 2-9、图 2-10）。

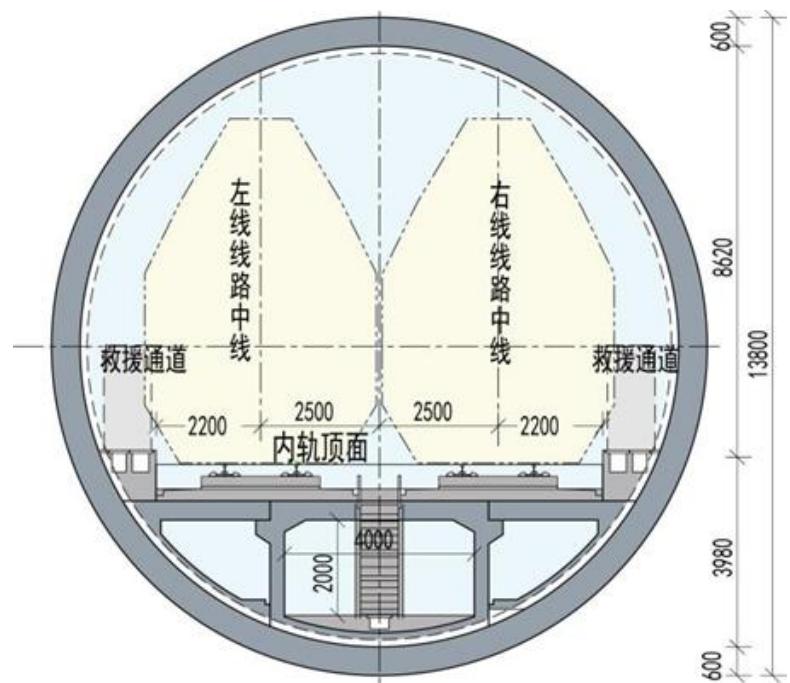
图 3-1 隧道盾构施工剖面图

古树下方为深汕高铁塘朗山隧道，隧道顶距地面垂直距离 20.57m，采用盾构法施工（图 3-1），在清水河村范围采用土压模式掘进，掘进期间匀速稳步推进，同步跟进壁后注浆及二次注浆以稳定上部土层及成型隧道，计划于 2025 年 1 月-2 月完成清水河村隧道施工。清水河村地面标高为约 25m，根据《罗湖北站岩土工程勘察报告》，古树周边地下水位埋深 21.5m（图 3-2）。岩土层为填土层和砂岩，渗透系数较低，呈弱透水性。因此古树土壤水分主要来自降水地表渗透，受地下水影响不大。

本项目使用盾构法进行地下部分工程施工，机械化作业快速通过古树地段，对地层扰动性小，具备沉降控制能力。挖掘过程中土壤的松动会一定程度增大土壤的渗水性能，使地下水的渗流速度加快，打破地下水的自然平衡状况。为避免施工导致的地下水位上升，施工单位做好围护结构的止水措施，并设置一定数量降水井，降低地下水位。盾构施工具备保水能力，运营期为全包防水，对地下水影响较小。

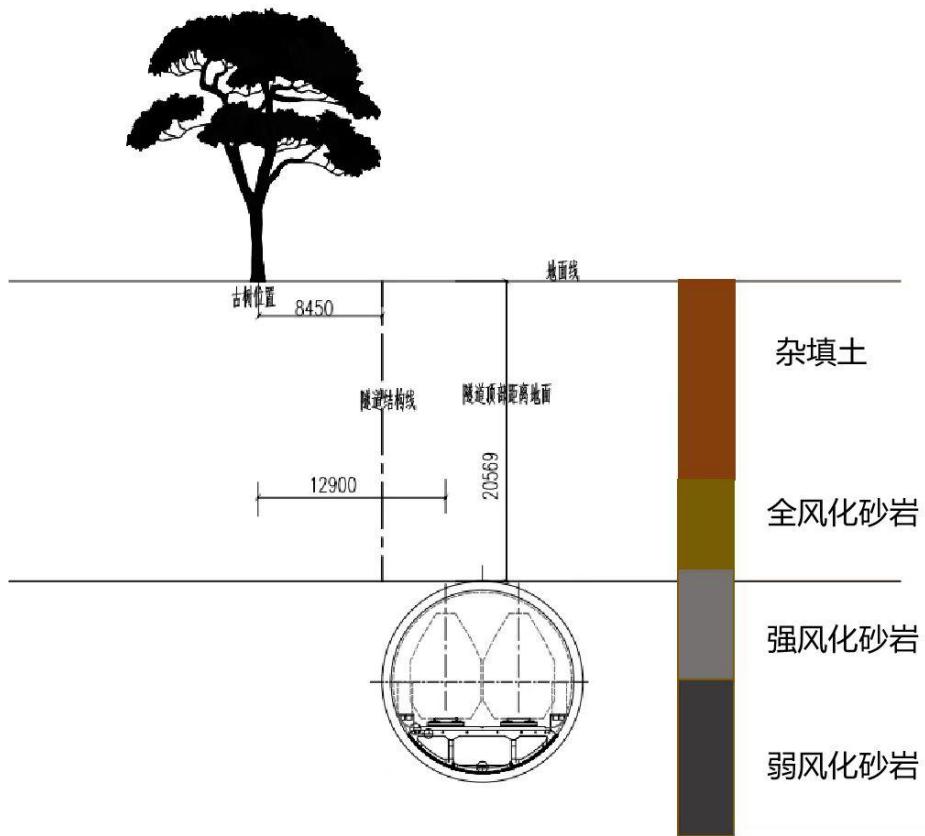
图 3-3 古树与隧道立体空间位置关系示意图

隧顶埋深约 20.569m，其中隧顶覆土厚约 13.6m，覆岩厚约 6.969m，隧道断面位于强~弱风化砂岩地层。地下水位埋深 3.5~3.7m，隧洞在地下水位线以下，铁路施工对地下水影响较

小（图 3-3）。参考距离古树 40m 的广深铁路安全评估报告，深汕高铁塘朗山隧道以盾构形式下穿既有广深铁路，下穿处塘朗山隧道里程为 **DK112+765**，埋深约为 **18.08m**。根据 **Midas GTS NX** 有限元计算分析，塘朗山隧道（东段）下穿既有广深铁路施工过程中，既有铁路路基最大竖向沉降 **1.52mm**；既有轨道竖向最大沉降 **1.32mm**，既有轨道最大水平位移 **0.08mm**，各指标均小于相应的控制标准，变形基本可控，下部隧道施工对既有铁路轨道影响在控制范围以内。参考隧道穿越既有广深铁路安全评估结果，隧道施工对古树的地层扰动性较小，安全性可控。

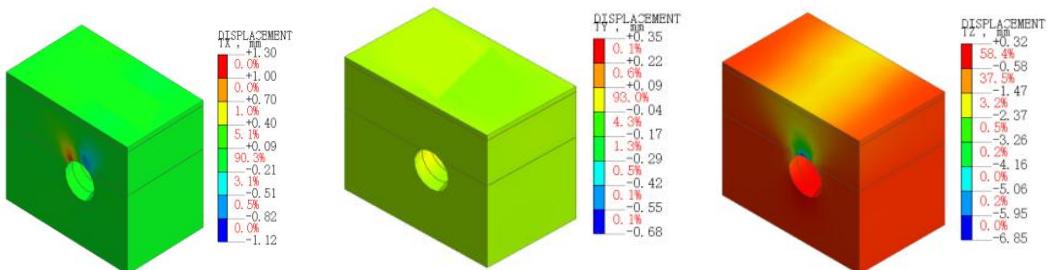
图 3-4 水平方向扰动模拟分析（从左往右依次为：X、Y、Z 方向位移）

通过评估得出塘朗山隧道完成地下侧穿古树后土体 X、Y、Z 三个方向的位移模型（图 3-4）。由图可知，塘朗山隧道侧穿古树后，土体 X 方向位移为 1.3mm，Y 方向位移为 0.68mm，Z 方向位移为 6.85mm，土体位移变化很小。塘朗山隧道施工对古树的影响较小且在规范限值范围以内，新建塘朗山隧道侧穿古树满足安全要求。综合研判地下隧道工程施工对古树无直接影响。

在水平方向，深汕铁路设计单位进行了三维仿真的扰动模拟分析。采用大型有限元软件 **Midas GTS NX**、修正摩尔-库伦模型根据地质专业提供的勘察报告《塘朗山隧道工程地质勘察报告》

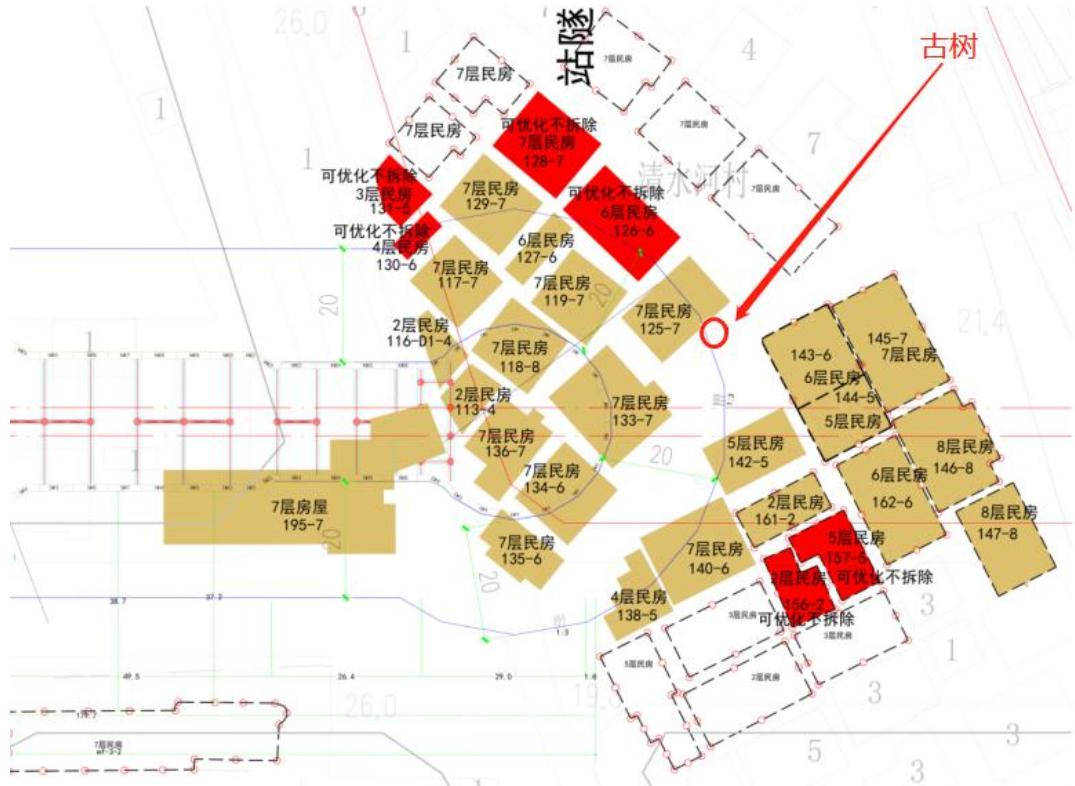
图 3-5 古树周边地表清拆房屋位置示意图

用地红线内地下部分施工需配合拆除周边建筑物，古树紧邻 125-7、143-6 栋。根据现场勘查，拆除实施项目待拆建筑物最高建筑物为 8 层，最高点为 23.2m，拟采用 32m 长臂炮机直

接破碎拆除。由于清水河村区域 125-7、143-6 栋靠近古树（图 3-5），拟采用人工拆除方式进行拆除。

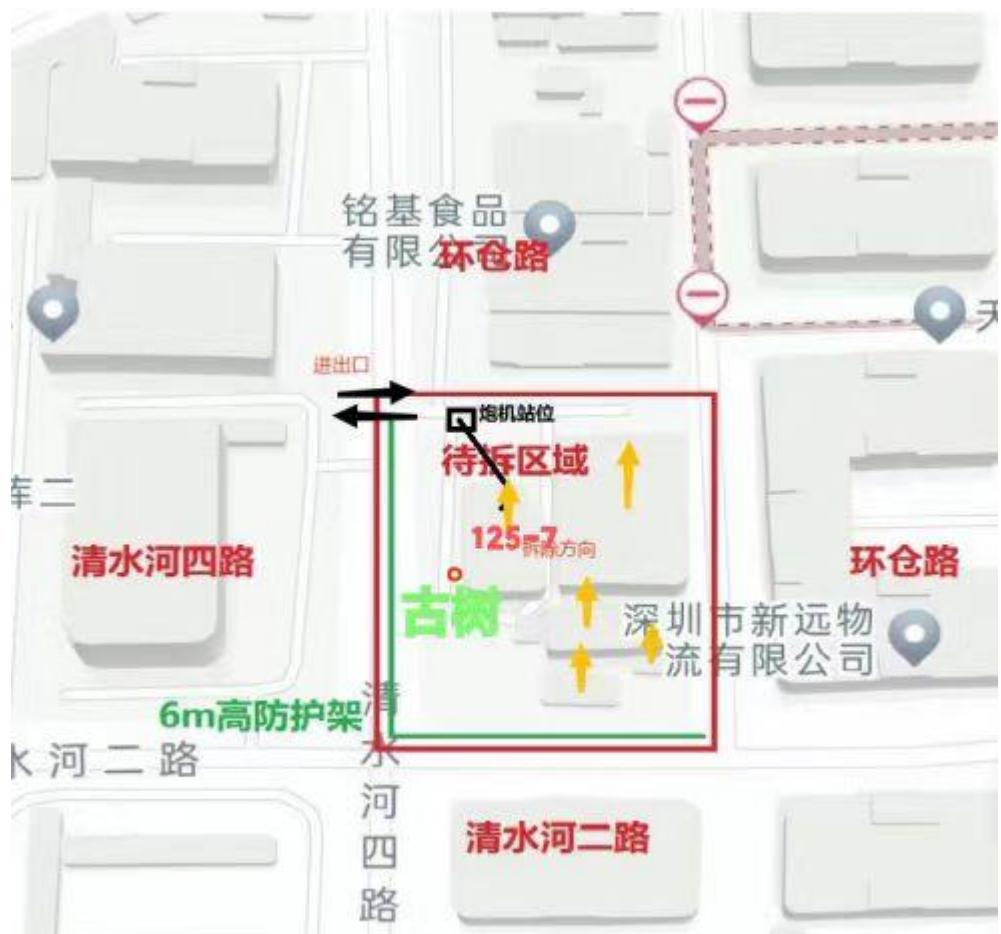
图 3-6 房屋清拆范围示意图

根据深汕铁路（罗湖北站）房屋拆除单位广东星辰建设（集团）有限公司现场环境勘察，拟拆除区域靠近清水河路（现清笋北路）和清水河四路一侧搭设 22m 高防护架，铭基食品区域拆除条件良好，进场口以原有厂区大门为进出口，清水河村区域在靠近村道一侧搭设 22m 高防护架。清水河村待拆的建筑物分部紧密且临近村道，机械拟从上海局一侧即 49 和 50 栋建筑物后侧进行拆除，现场平面布置图（如图 3-6）如下。

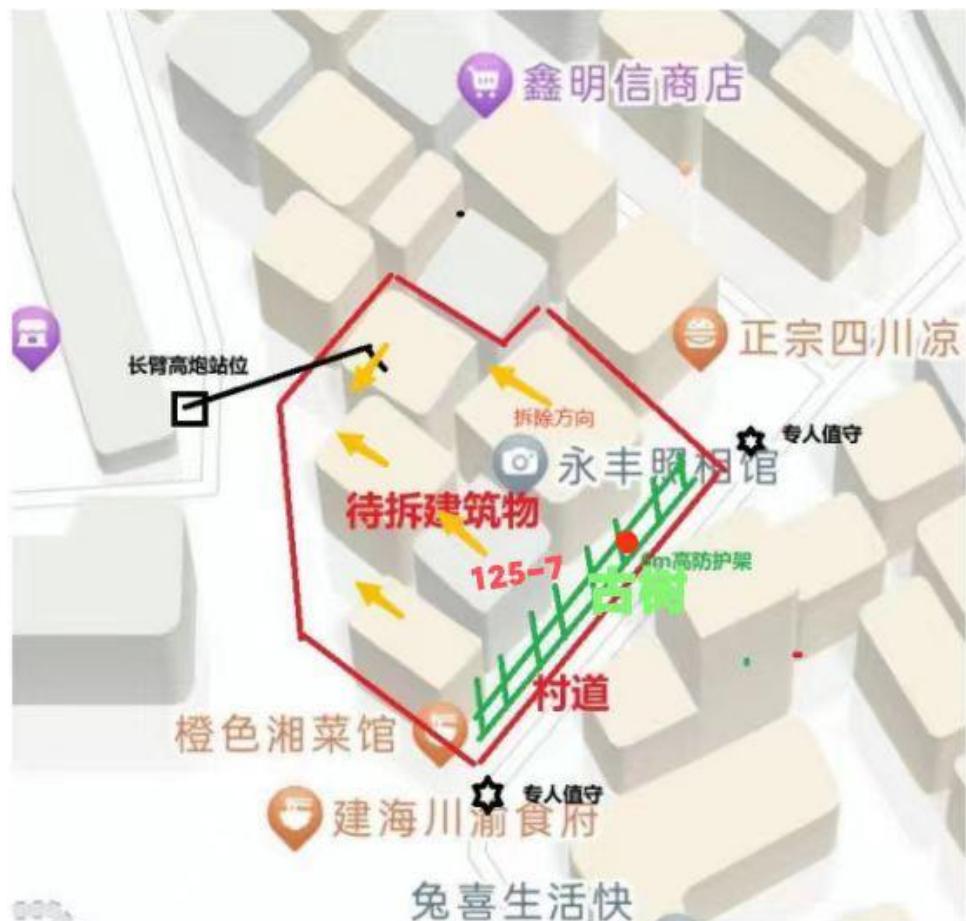
图 3-7 古树周边房屋清拆护栏示意图

拆除单位将在沿拆除红线范围利用原有围墙做围挡, 清水河二路和四路搭设 22m 高防护架。临街建筑物搭设 22m 高防护架绿色标线 (图 3-7)。拆除顺序原则上按照先拆内部建筑物、低层建筑物, 再拆临边建筑物, 高层建筑物。

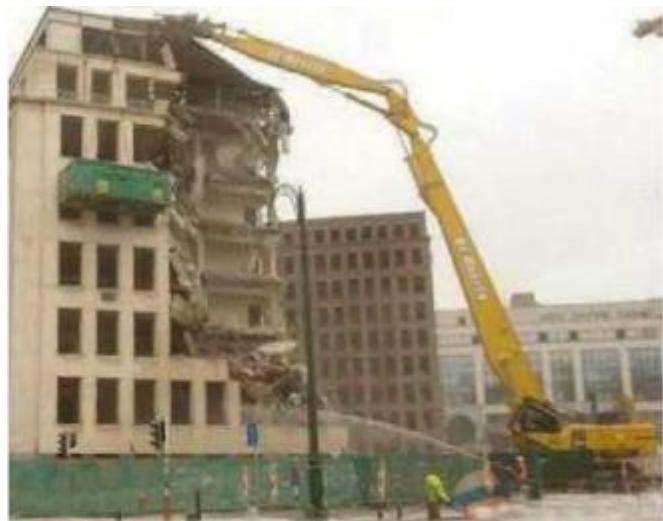
图 3-8 长臂炮机拆除作业

根据现场勘查, 清水河村待拆建筑物最高建筑物为 8 层, 最高点为 23.2m, 采用 32m 长臂炮机直接破碎拆除方案(图 3-8)。其中清水河村区域 125-7 栋因靠近古树, 拟采用人工拆除方式进行拆除。其余建筑物采用机械拆除, 先拆除内部非承重结构, 后拆除承重结构, 从上至下、逐层逐跨拆除。拆除施工过程充分发挥我司拆除施工机械配套的装备优势, 突出机械化作业, 提高施工效率和施工过程安全性。在楼房拆除施工之前, 再次核查建筑物内各类管线情况, 确认全部切断后方可施工。具体方案如下:

(1) 3 层 (9m) 以上的建筑物, 采用长臂炮机直接破碎拆除。长臂炮机臂长 32m, 可从上至下、逐跨、逐层破碎拆除。主体拆除期间, 无人员进入待拆楼房内作业, 确保了施工人员安全。

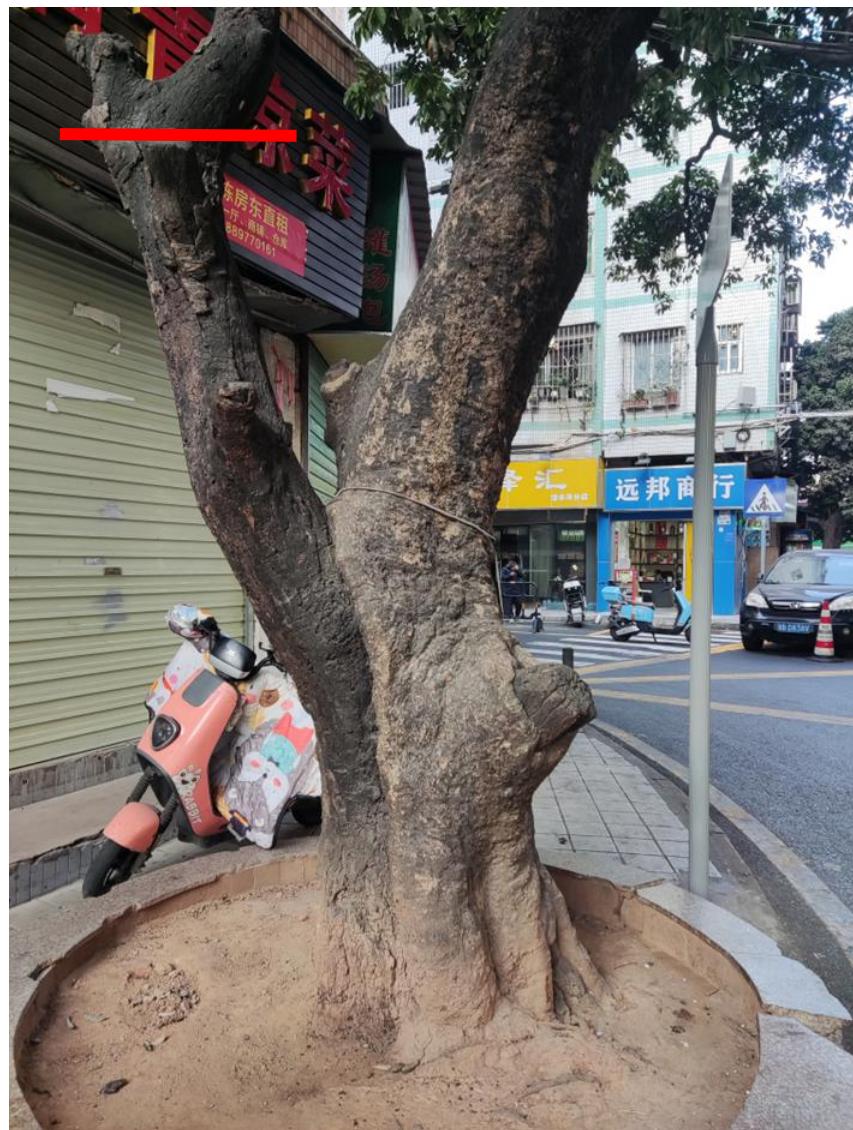
图 5-1 枯死枝位置图

锯除西北侧枯死枝，避免腐生菌和病虫害危害。截枝应采用三锯法开展，避免枝重下落撕断树皮。锯除位置如图所示，最大限度保留古树原始风貌，严禁贴干平切，避免重心外移带来倒伏风险。截枝后用打磨机持续清除切口处，直到露出健康木质部为止。切口处涂抹愈伤剂，及树脂防水材料，防止病虫害入侵。

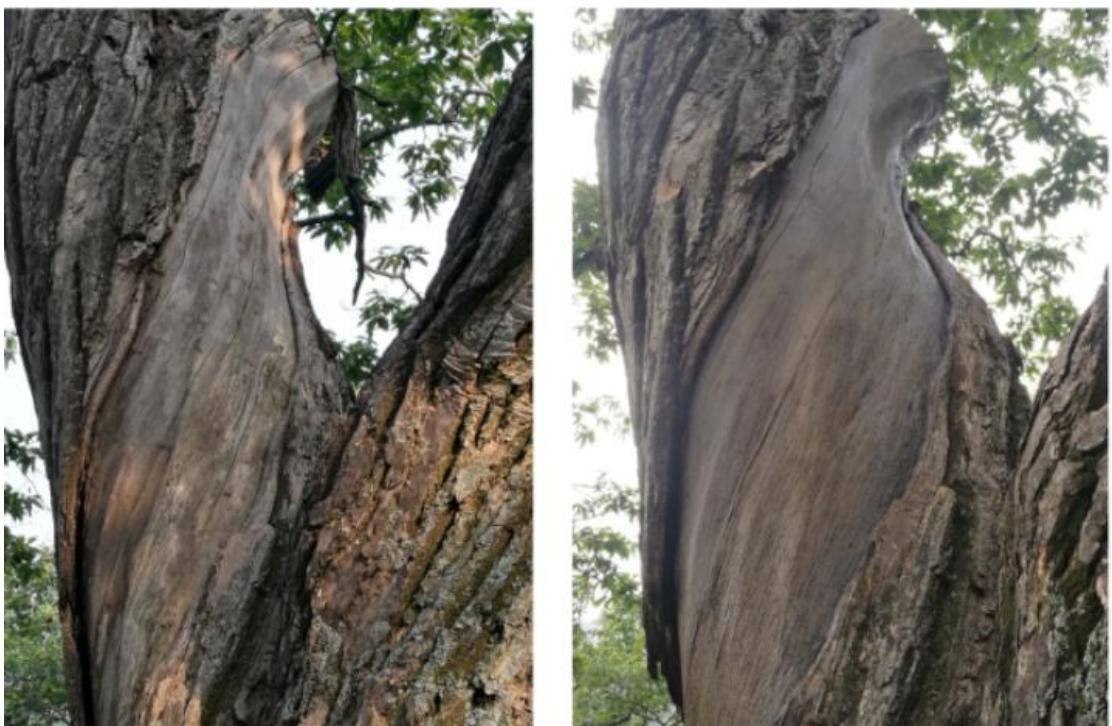
图 5-3 古树防腐美化示意图

为最大限度保留古树原始风貌、保持古树历史文脉，可对西北侧死亡一级枝未截除部分做防腐处理，使用清腐工具清理腐朽木质部，用打磨机进行打磨抛光，并将树体木屑清除。清理后对其进行干燥处理，并进行杀菌消毒和防虫，表面涂抹树脂防水材料。最后可结合实际，通过添加树皮近似颜料、勾画树皮纹路等方式对外层进行仿生处理。

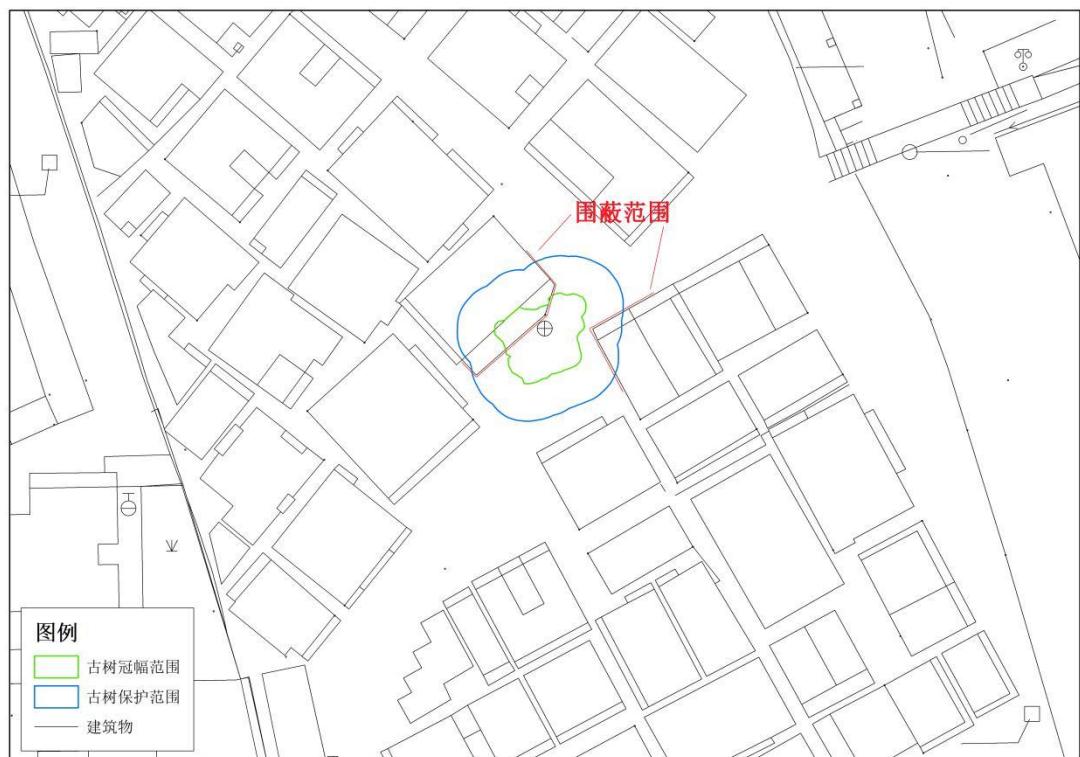
图 5-4 施工前古树开放式围蔽范围示意图

清笋北路为出入清水河村的唯一道路，按冠幅垂直投影范围落实围蔽范围会将青笋北路完全封死，因此为古树打造封闭式围蔽不具备可行性。为确保拆除安全及保护古树不受影响，仅针对**125-7、143-6** 栋靠近古树一侧修建开放式围蔽，通过沿施工断面搭建脚手架并挂网的方式，最大限度防止因建筑垃圾掉落而导致的树体损伤。两栋民居拆除完成后，需将围蔽范围外扩至古树

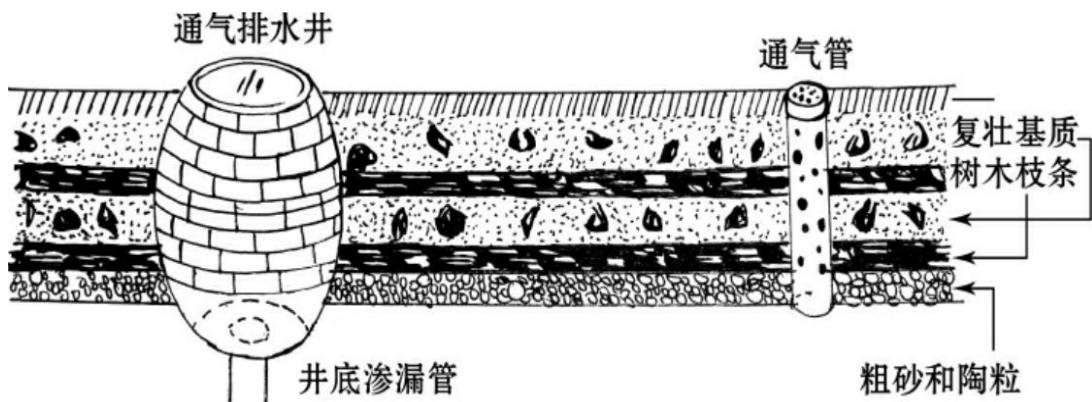
图 5-6 防渗透气技术示意

为防止周边房屋拆迁过程中废弃物、粉尘、污水污染土壤，需在古树冠幅垂直投影范围内地表铺设防渗保护膜，保护膜外侧边缘需埋入土壤 **30cm** 以上，防止污水侧向渗入。为保障后期施工阶段土壤水气供应需求，防渗膜表面需均匀布设 **10** 个透气孔，并在底部架高 **10cm**，透气孔规格为 **20cm×20cm**，使用同规格地漏盖封严。日常水肥管理时，可将水肥从透气孔灌入。

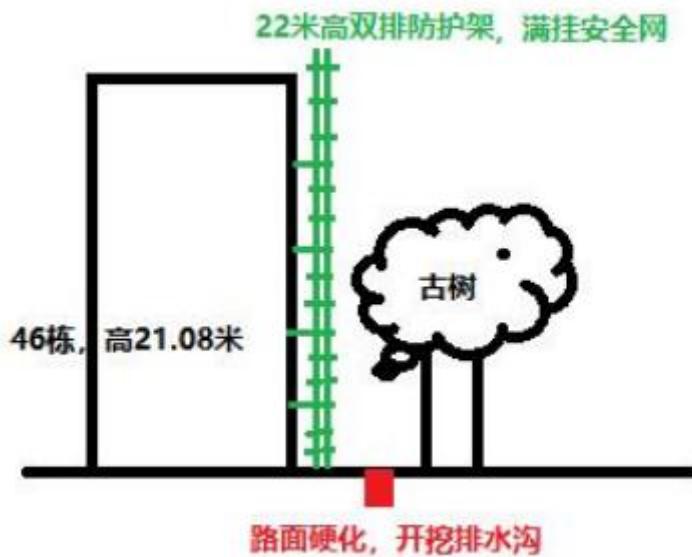
图 5-8 125-7 栋安全防护措施

针对 125-7 栋临近古树，为确保拆除安全及保护古树不受影响，针对 125-7 栋靠近古树一侧进行以下保护措施：1. 搭设 22m 高的双排安全防护架，架体与建筑物主体间空隙铺设脚手板，防止拆除过程中建筑废弃物下落对古树造成伤害；2. 古树 5m 范围内禁止堆放建筑废弃物，及时清除古树周围的杂物，设立保护栏杆；3. 外档用密目网全挂封闭，防止扬尘对古树造成污染；4. 古树 5m 范围内设置排水沟，地面进行硬化，保持良好的排水设施，防止拆除过程中的降尘水渗入地下，对古树根系造成伤害，具体安全防护示意图（图 5-8）如下：

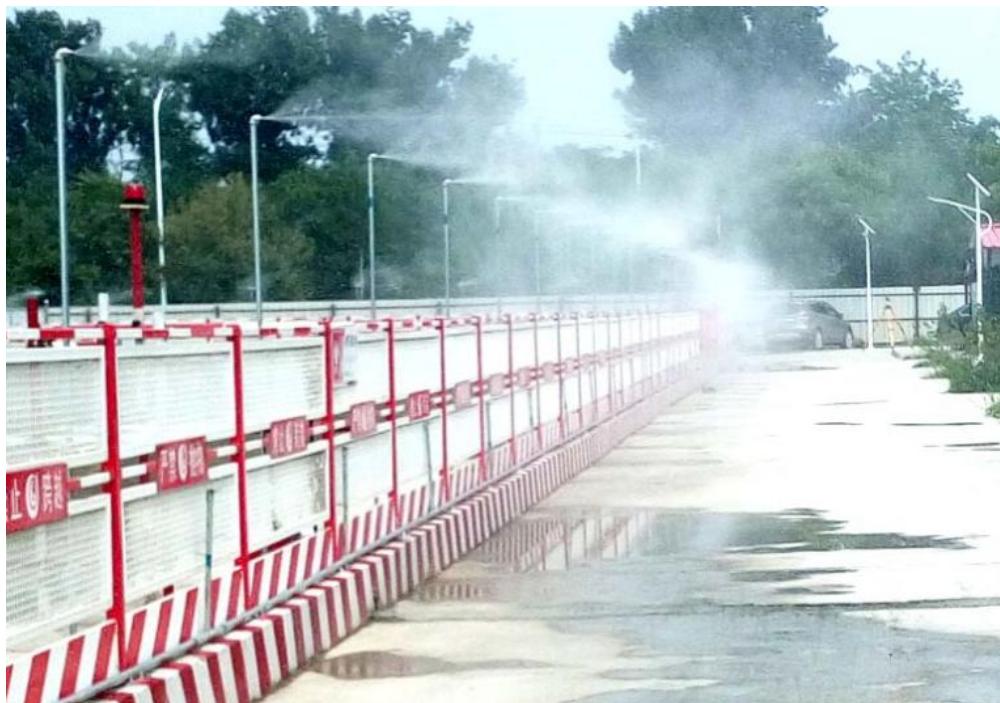
图 5-9 除尘示意

考虑到拆除现场外行人车辆的安全及扬尘控制，在待拆除建筑临街一侧搭设双排防护架。在拆除中，搭设防护排架防止拆除过程中建筑废弃物下落造成安全隐患，确保安全。外挡用密目网全封闭，以防止扬尘。为使古树在建设过程中得以正常生长，对其树冠进行洒水降尘，根据叶片滞留粉尘情况每隔一周用水车营造人工降雨的方式冲洗古树叶片，避免粉尘覆盖叶片影响光合作用。冲洗叶片时要注意调节水枪的力度，避免强度过大冲落古树叶片。

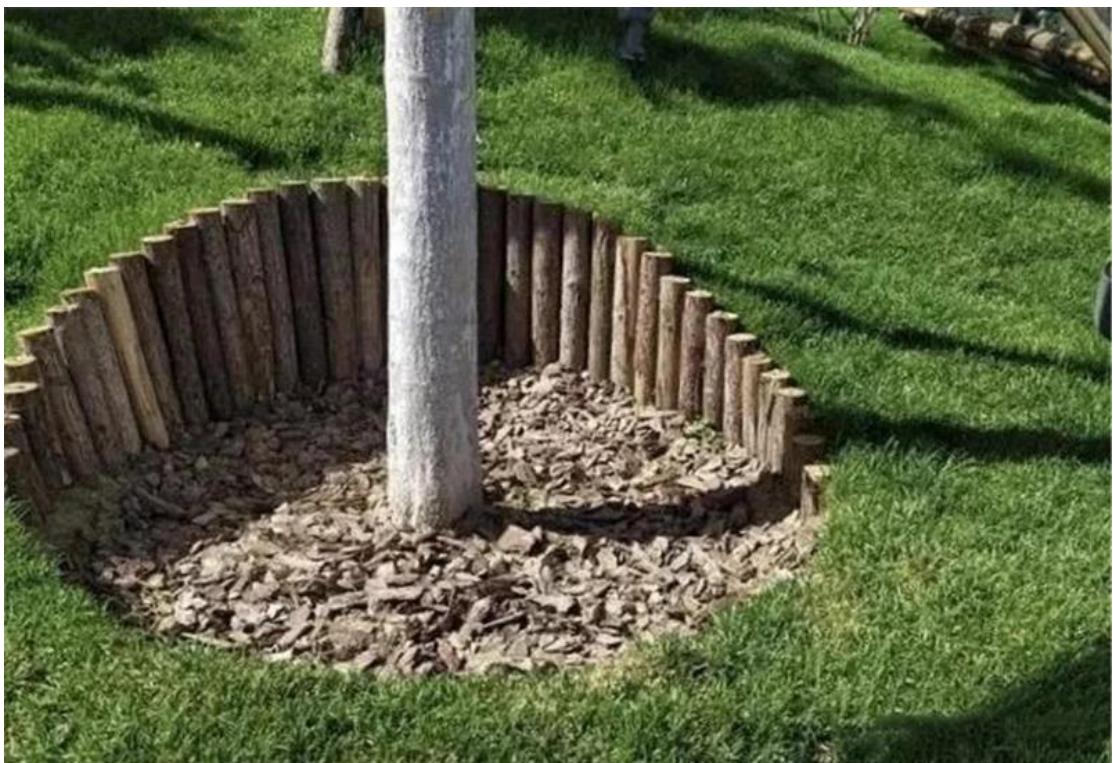
图 5-10 去硬底化示意

为给古树营造良好的根系生长空间,在不伤害树木根系的情况下拆除原有的混凝土硬地化铺装,清理各类建筑废渣及受污染土壤。破除硬底化铺装时,应控制施工强度,维持原地标高,严禁出现砍根削土行为。

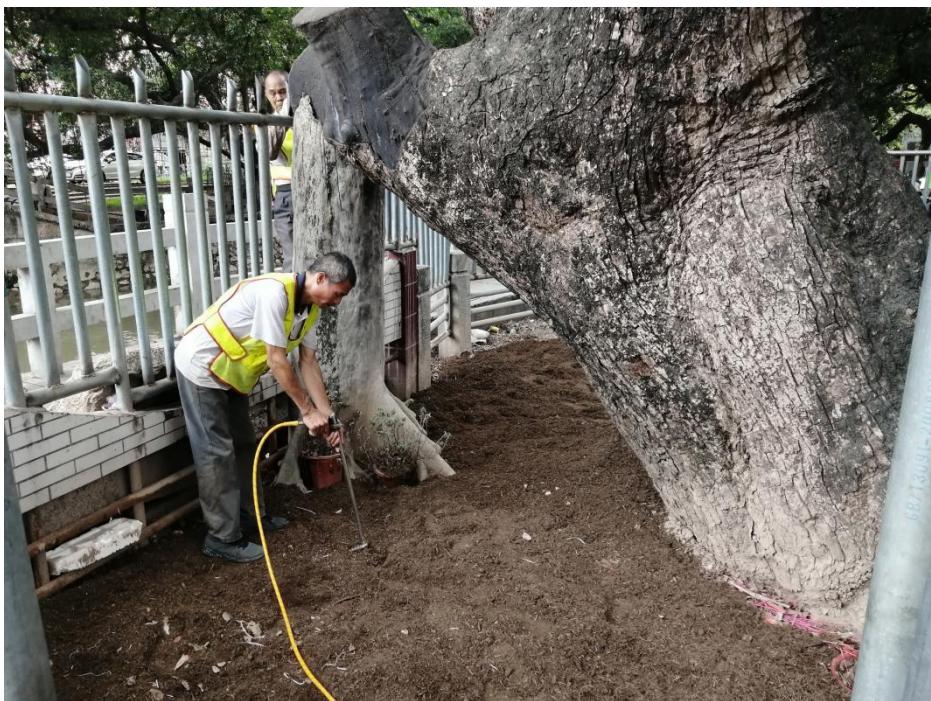
图 5-11 施肥示意

在破除混凝土硬地化铺装后,针对土壤肥力不足现状,在距树干 4m 半径范围处挖沟,保留土壤与肥料按重量 3:1 比例混合拌匀,回填至沟内进行环施,肥料配比按有机肥 4、缓释肥 1、复合肥 1 混合,施肥沟规格为宽 20cm、深 30cm。施肥沟用

空气铲清除土壤，避免直挖伤害古树根系，回填复壮基质厚度参照前土壤标高，避免露根和深埋，为树木生长营造良好的地下环境。

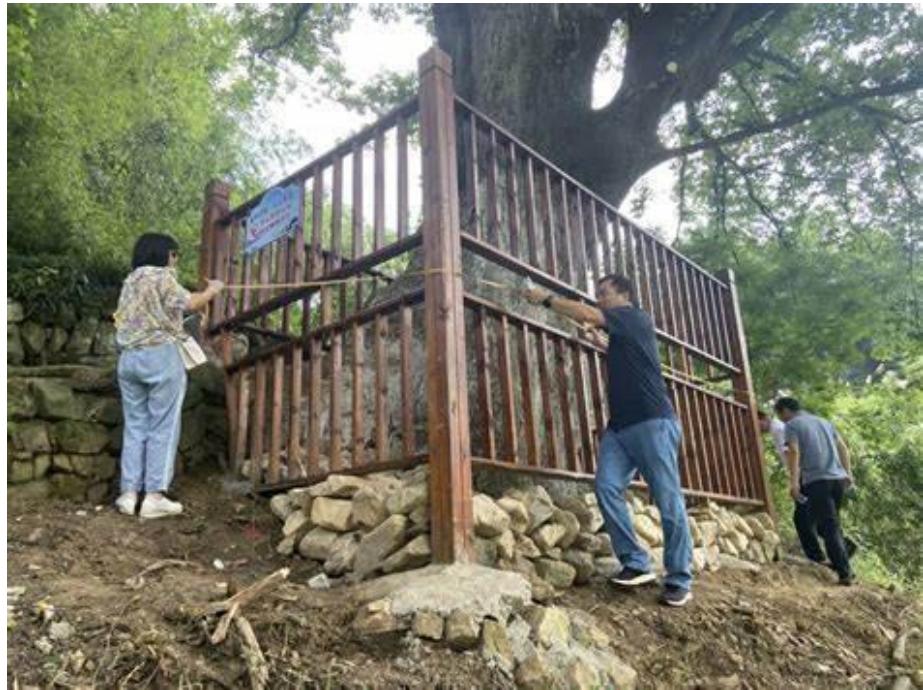
图 5-12 树池及保护范围内必要的围栏示意

控制保护范围附近严禁堆放易燃易爆物品，禁止使用明火或电焊进行作业，并应布置专用消防栓和消防水带等消防器材。周边房屋地表清拆过程中产生的建筑垃圾严禁在古树保护范围内堆放，对使用有害液体产生有毒气体区域进行重点观测，一是防止有害液体浸入树木树根土壤中，使土壤板结或直接伤害树根，二是防止有害气体对树木产生毒害作用。为防止树木根部地表周围被硬物或水泥浆等物质覆盖，造成地表水不能渗入土壤，影响树根对养分的吸收，严禁将垃圾堆放在控制保护范围内。

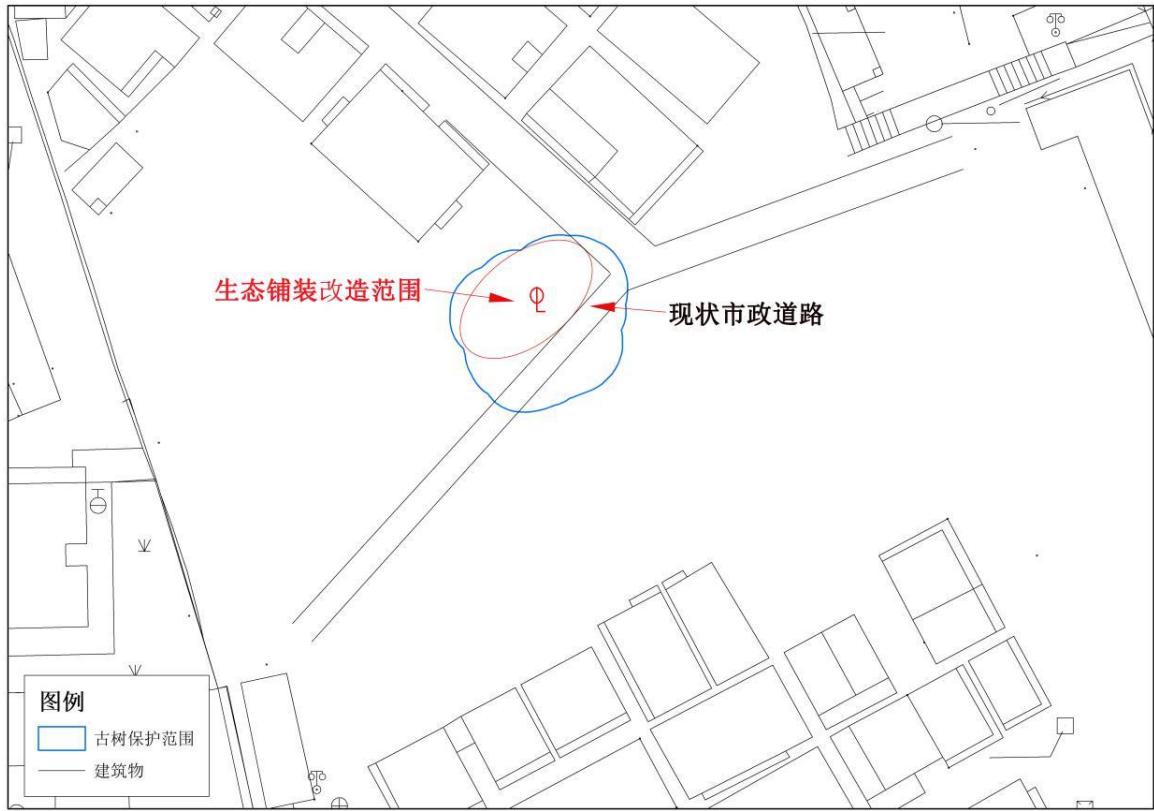
图 5-13 铺装改造范围

为给古树营造良好的根系生长空间，树木保护范围内的非人行活动区域种植具有观赏价值的地被草或小灌木（浅根系地被）以保持水土，不仅可截留地表径流，减缓土壤水分的流失速率、涵养水源，还可为树木营造湿润的土壤环境，保证树木的正常水

分需求。生态铺装改造范围需规避未拆除的现状市政道路，呈椭圆形布设，半长轴 9m，长轴 5m，面积 141m<sup>2</sup>。

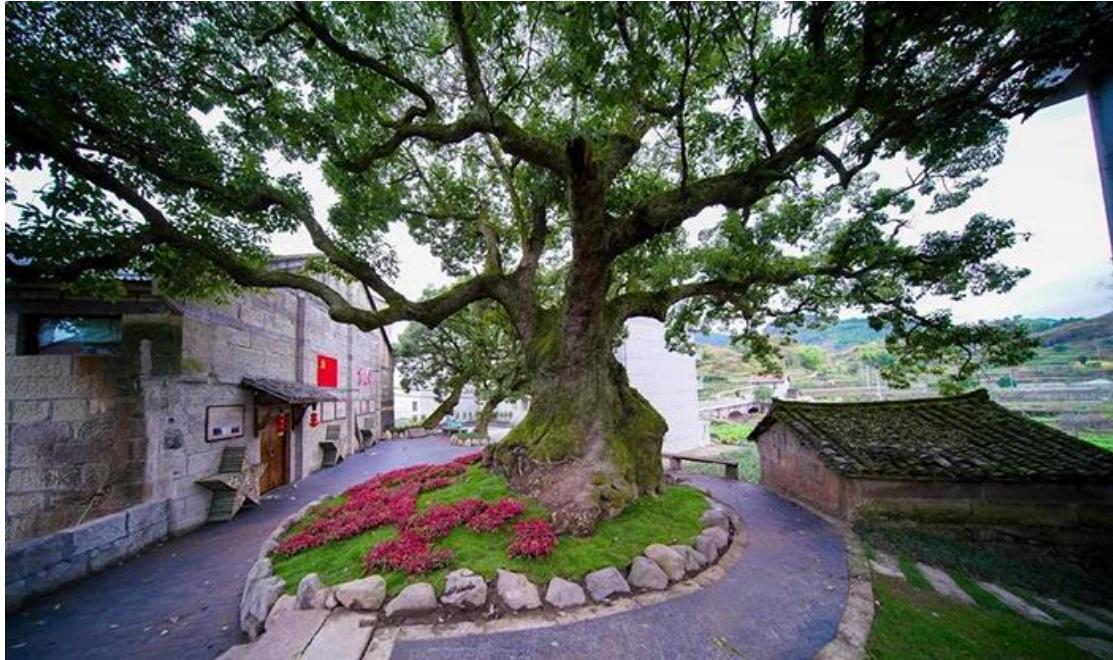
图 6-1 开放式生态服务空间

充分发挥古树的景观、生态价值，依托周边建筑物清拆契机，结合深圳市用地资源紧张的现状，围绕古树打造小规模的开放式生态服务空间，通过生态化铺装、休憩空间营建、取消建设施工期间避免垃圾杂物堆放的围栏等方式，打通居民和古树间的空间阻隔，持续发挥该株古树在区域内的资源价值，提升居民获得感。
