安居盘龙苑项目立面修改前后对比

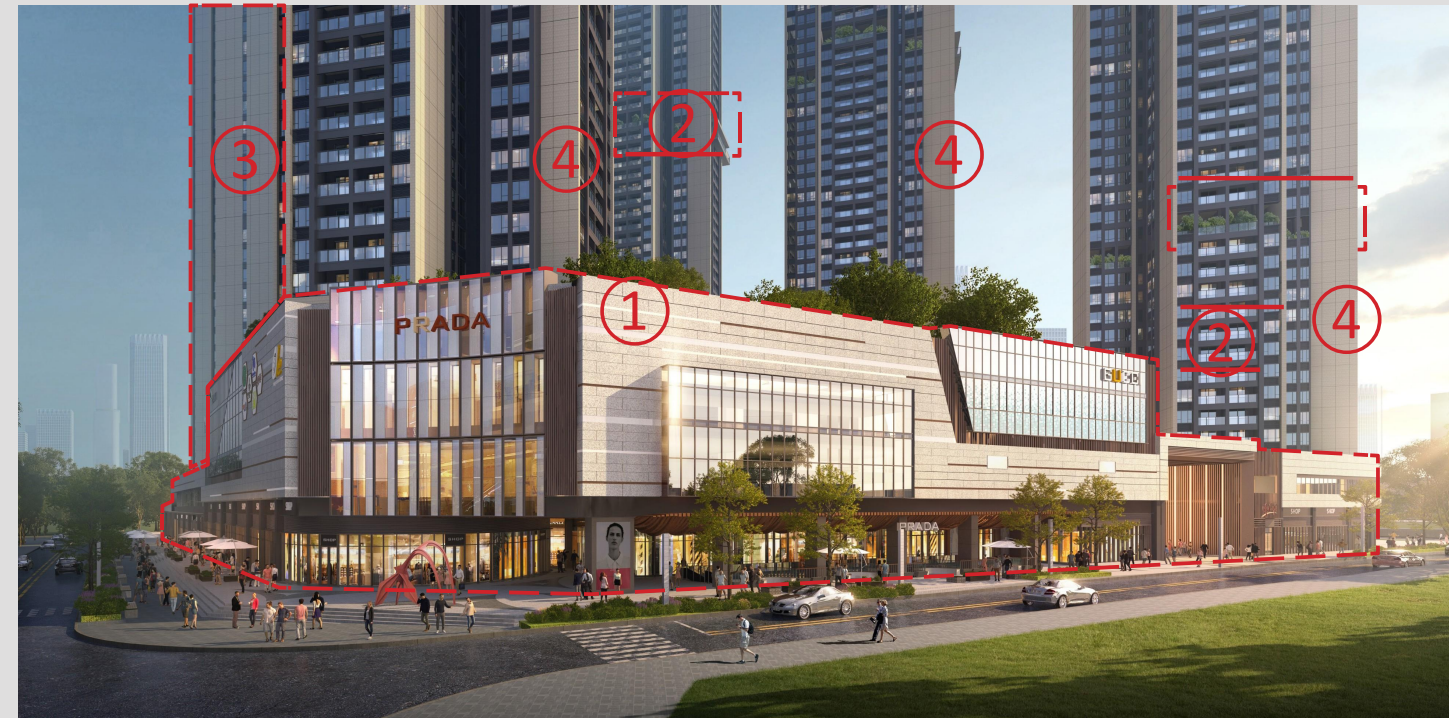
西侧沿街透视图（修改后）

- ①裙房外立面造型优化
- ②塔楼避难层造型优化
- ③塔楼 1 栋二单元、1 栋三单元因日照问题，塔楼角度调整
- ④塔楼外立面山墙面分缝优化

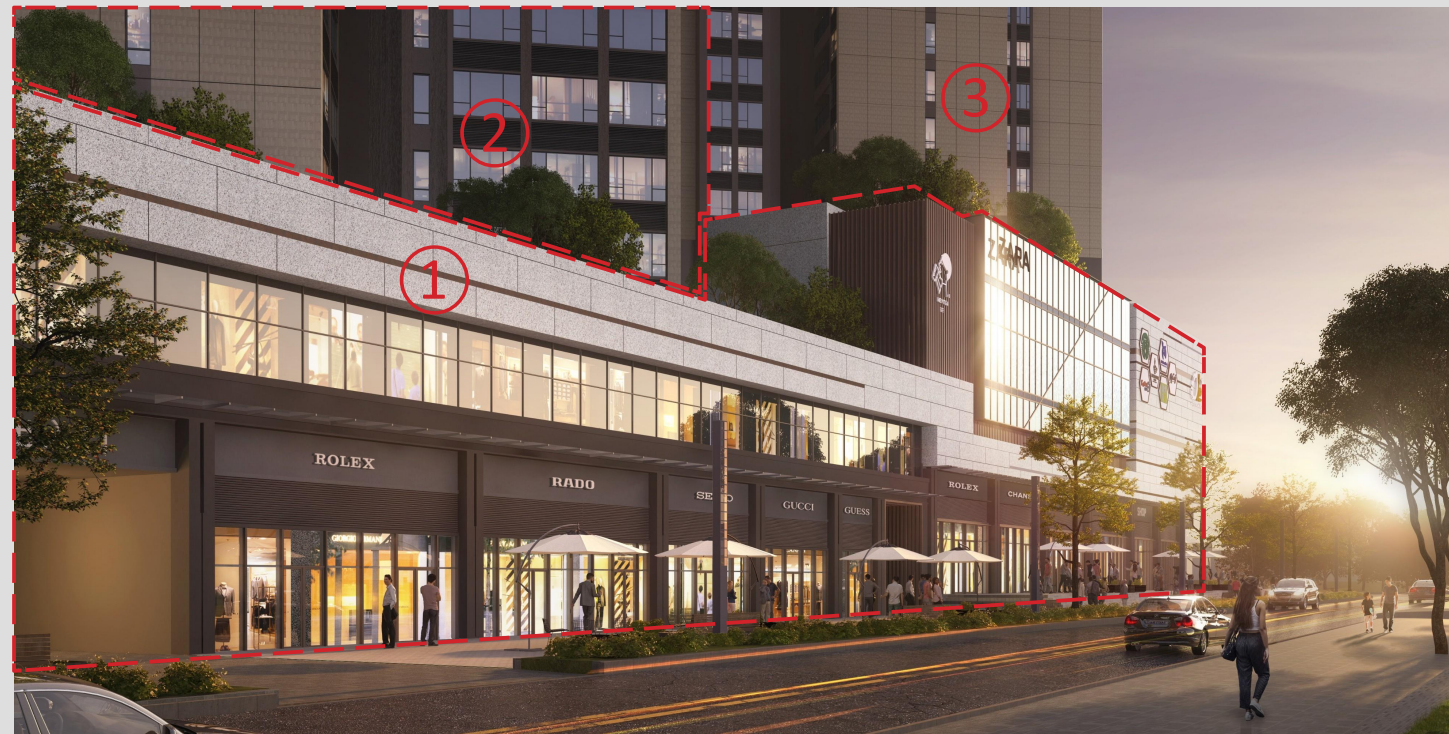
北侧沿街透视（修改后）

- ①裙房外立面造型优化
- ②塔楼 1 栋二单元、1 栋三单元因日照问题，塔楼角度调整
- ③塔楼外立面山墙面分缝优化

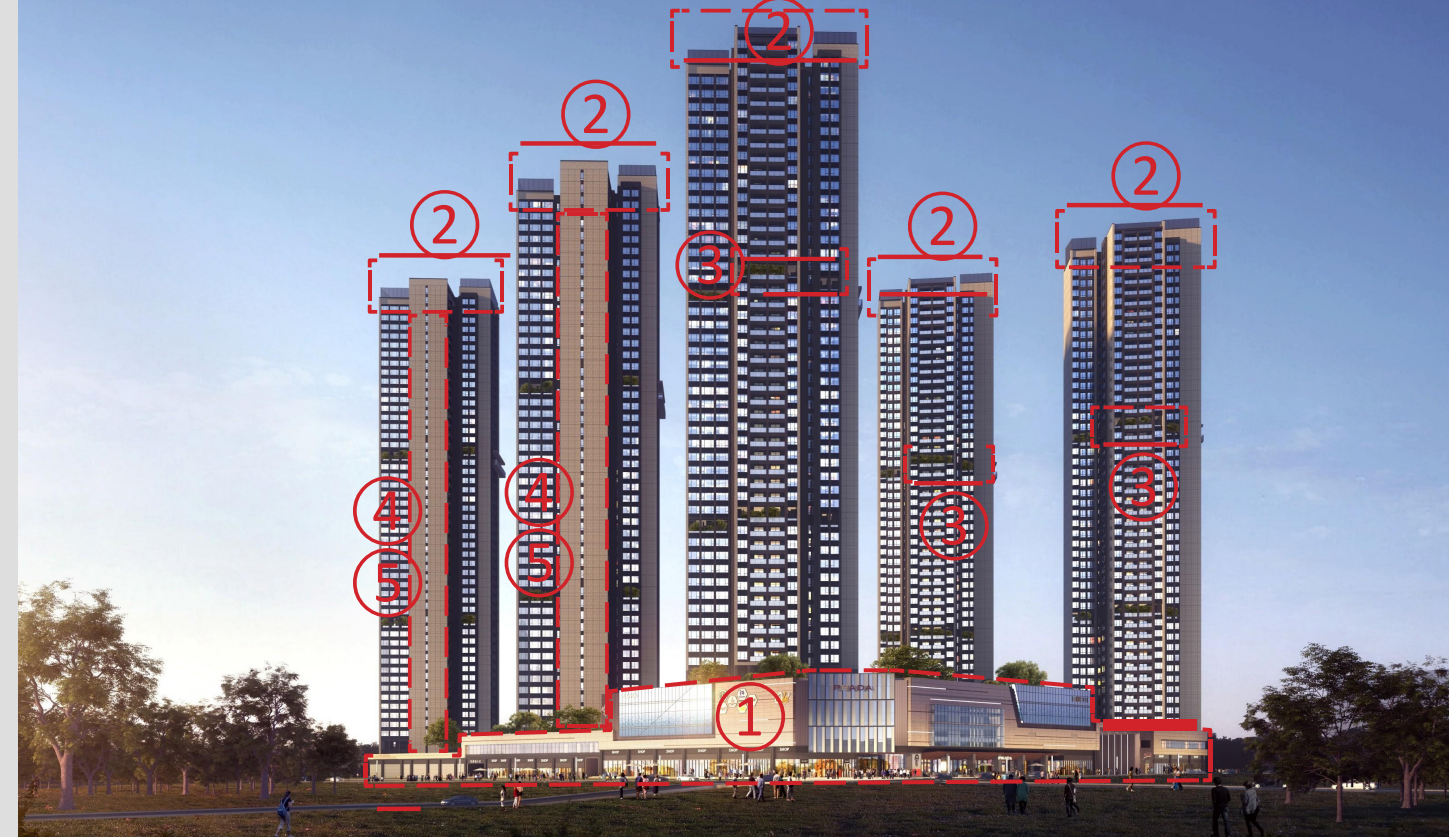
西北侧透视图（修改后）

- ①裙房外立面造型优化
- ②塔楼屋顶构架优化
- ③塔楼避难层造型优化
- ④塔楼 1 栋二单元、1 栋三单元因日照问题，塔楼角度调整
- ⑤塔楼外立面山墙面分缝优化
