# 深圳市城市轨道交通19号线一期工程 涉古树原址保护方案(报批稿)

编制单位:深圳市鹏城林业调查规划院有限公司

二〇二四年七月

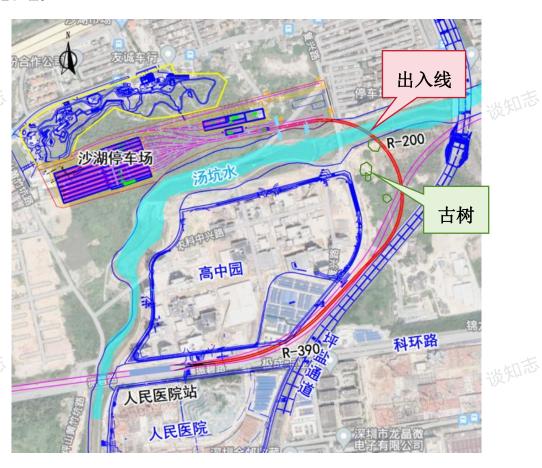
图 1.9 R-200 半径方案示意图

出入线由人民医院站大里程端接轨,沿振碧路向东敷设,采用一组R-390m半径曲线转向北,利用复兴路和坪盐通道夹心地由地下转为高架敷设;之后采用一组R-200半径曲线绕避古树,连续上跨夹圳岭南路、汤坑水接入沙湖停车场,场坪标高55.473m。

本方案出入线总长 1. 226km, 其中地下段 560m、过渡段 193m、高架段 320 m。

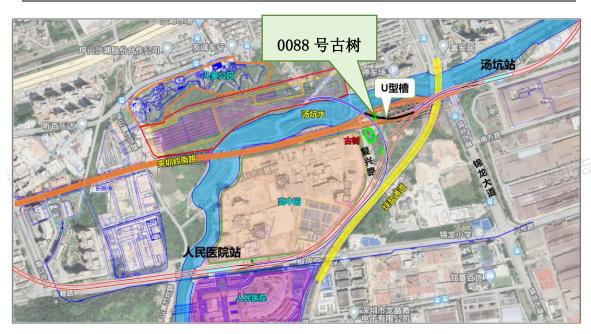
图1.10 八字线接轨示意图

汤坑站接轨出入线 U 型槽与汤坑水河堤及汤坑水复兴路跨河桥 冲突, U 型槽上跨既有复兴路桥,桥下净空仅 2.31m。此外,上跨轨 道平面横穿已建夹圳岭南路,截断了道路,需对已建成的夹圳岭南路 (复兴路-锦龙大道段)进行改线。同时,上跨出入线与 0088 号古树 (榕树)冲突,无法避让。

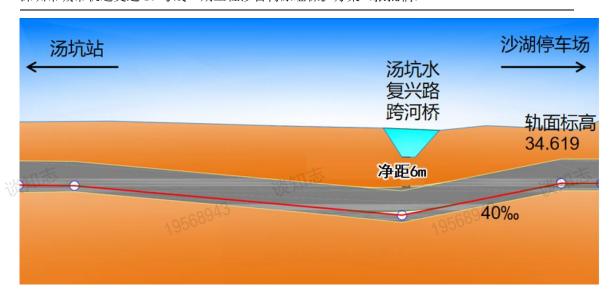
图 1.12 汤坑站接轨出入线下穿汤坑水纵断面示意图结合以上分析,"八字线"接轨方案出入线主要存在以下问题:

- ①汤坑站接轨出入线横穿已建夹圳岭南路,阻断道路;
- ②与 0088 号古树 (榕树) 冲突;
- ③汤坑站接轨出入线上跨既有复兴路桥无法满足净空需求(仅 2.31m),出入线下穿汤坑水方案导致场坪标高不满足百年防洪水位 (46.3m)。

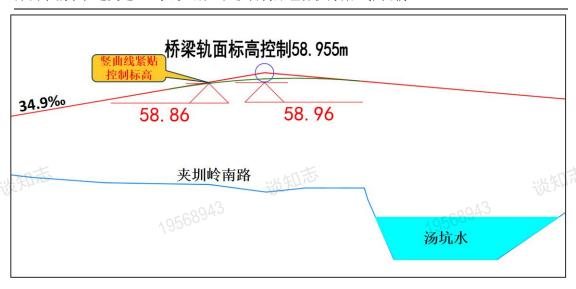
图 1.18 出入线控制节点图

综合上述分析,为满足出入线与夹圳岭南路、复兴路、汤坑水、 古树等重要控制因素的安全要求,在满足规范要求下,目前出入线纵 坡度已接近规范限值,因此,本方案出入线纵断面设计方案存在唯一 性。

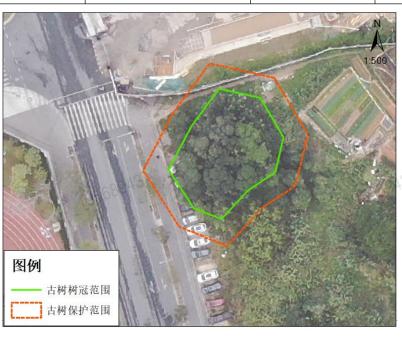
图 3.1 0087 号古树树冠范围及保护范围

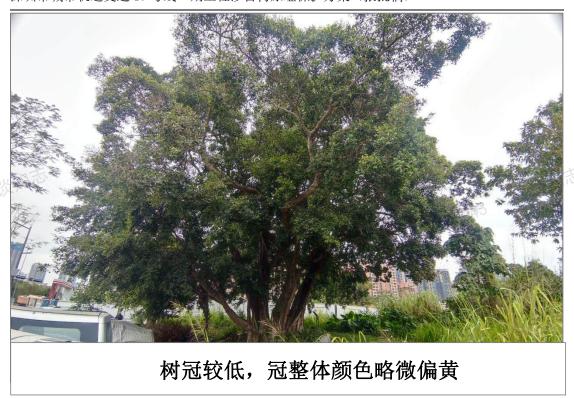
图 3.7 0087 号古树现状照片

针对 44031000400100087 号古树的现状调查及内部检测,此株古树整体长势较为健康,但树冠叶片呈现偏黄的情况,主要存在树体存在轻微的树皮破损、截干、周围植被有病虫害或生长攀藤植被等问题。针对此株古树现状情况,应采取以下措施:

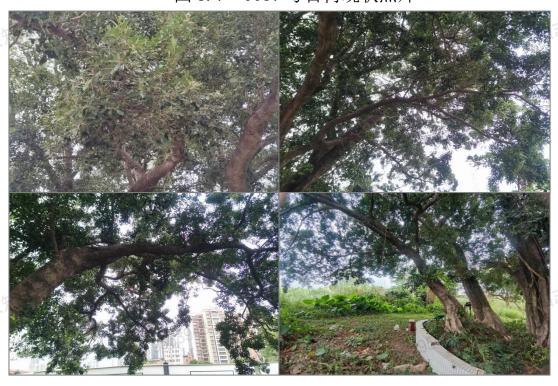
图 3.8 0087 号古树枝干现状照片

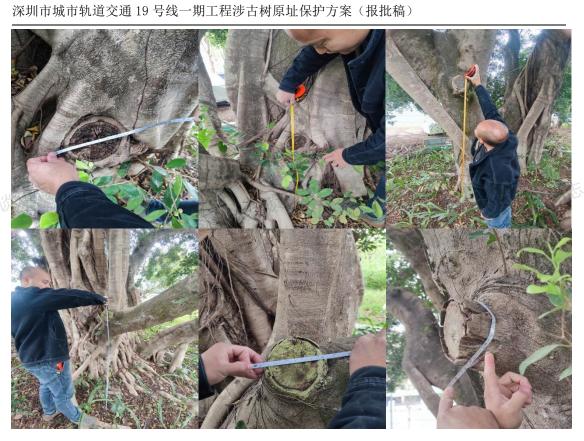
图 3.9 0087 号古树截枝情况照片

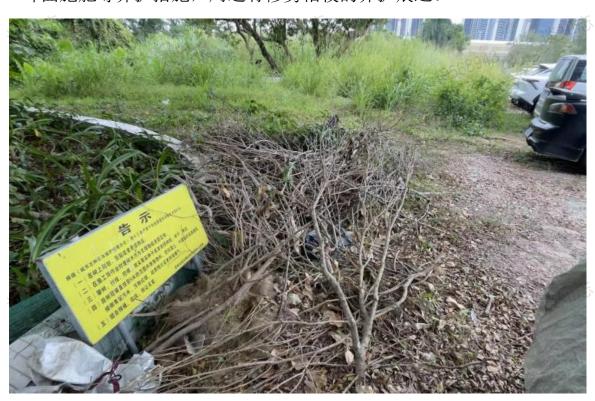
该株古树属于国有,现由深圳市规划和自然资源局坪山管理局统一管理。结合实际情况,古树无需复壮沟、渗井、通气管、土壤改良、叶面施肥等养护措施,周边有修剪枯枝的养护痕迹。

图 3.10 0087 号古树枯枝堆放照片

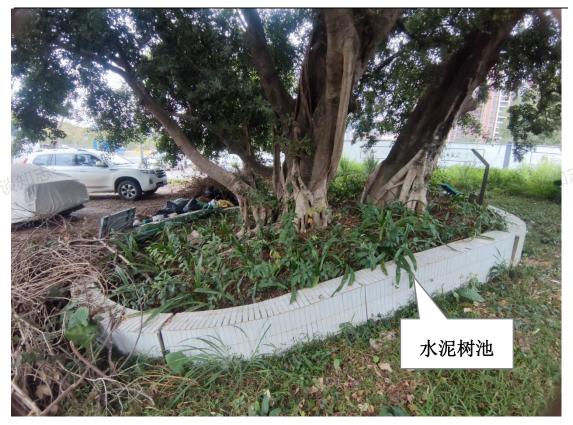
0087 号古树现状水泥树池 图 3.11

根据现场调查情况,目前古树已修建水泥树池、设置警告牌等保护措施,未设置监测设备。

建成后,雨水将沿全封闭声屏障外壁落于轨道下方现复兴南路, 并排放入已建成的市政道路雨水管网内,项目建设不对古树排水造成 **影响。**但应注意暴雨天气现有树池是否会造成积水泡根,应根据情况 及时进行抽排或拆除树池,自然放坡。

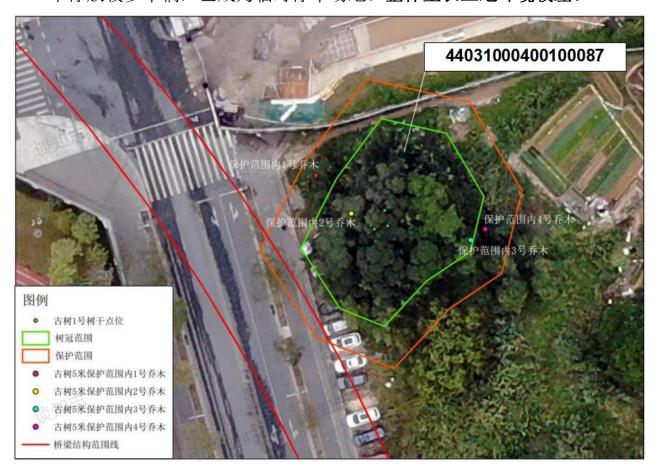
0087 号古树保护范围内 图 3.13 与其他生长林木位置关系航拍照片

古树生长于水泥树池内,四周多为野生灌草,存在薇甘菊生长情况;林下丛生其他小型乔木,周边邻近树木树冠有攀藤植物生长。此外,周围无围挡,行人容易接触古树,且古树林下有较多垃圾,树冠

下停放较多车辆,已成为临时停车场地。整体生长立地环境较差。

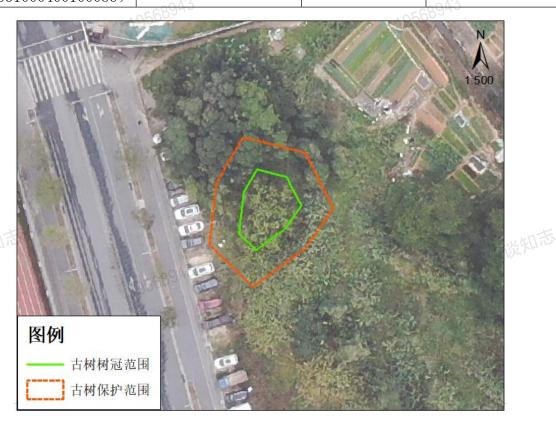
图 3.14 0086 号古树树冠范围及保护范围

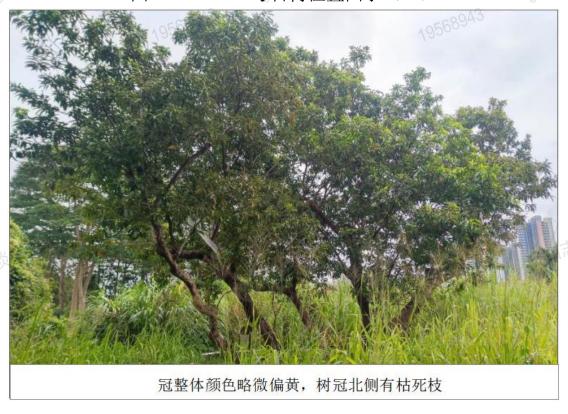
图 3.18 0086 号古树现状照片

经现场调查,该株古树树干有两处分支,生长直挺,无倾斜。树干有多处树皮破损情况,树干离地 2~4m 处存在多处天牛虫洞,树干处有白蚁活动,叶片上有蚧壳虫虫卵,**存在较为严重的病虫害情况**。此外,树干还有两处用水泥修补的树洞,已出现材料部分破损,整体树木健康状况较差。树冠整体颜色偏黄,树冠北侧有枯死枝,但无偏冠情况。

结合村史记载及周围居民、社区的走访调查反映情况,该株古树 据村史记载及村民口述,该树生于复兴老屋村苗圃小山坡上,为清末 族人先祖栽下的风水树,距今约 110 余年。**该株古树整体长势呈衰弱 趋势,存在较为严重的病虫害情况,树体存在树皮破损、多处截干等 问题,树冠呈逐年稀疏的情况,**需结合相应情况进行对应修复及保护 措施。

针对 44031000400100086 号古树的现状调查及内部检测,此株古树整体长势呈衰弱趋势,存在虫害及内部腐烂情况,树体存在树皮破损、多处截干、修补树洞材料破损等问题,树冠呈逐年稀疏的情况,北侧树冠有枯死枝情况。针对本株古树情况,制定以下保护方案:

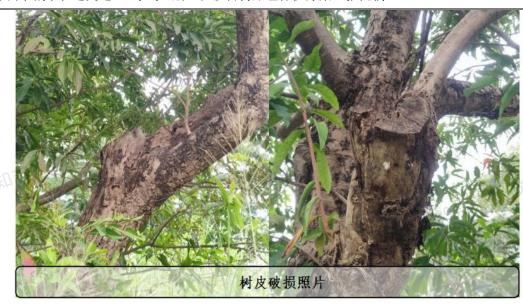
图 3.21 0086 号古树树干、树皮照片

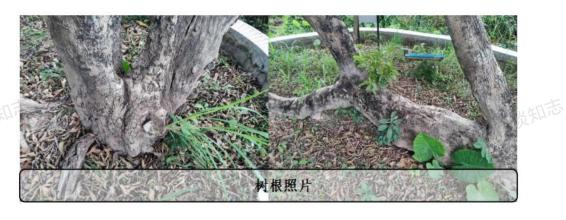
图 3.22 0086 号古树树根照片

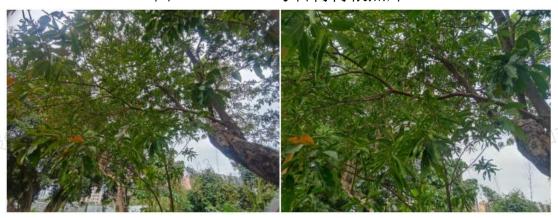
图 3.23 0086 号古树枝干现状照片

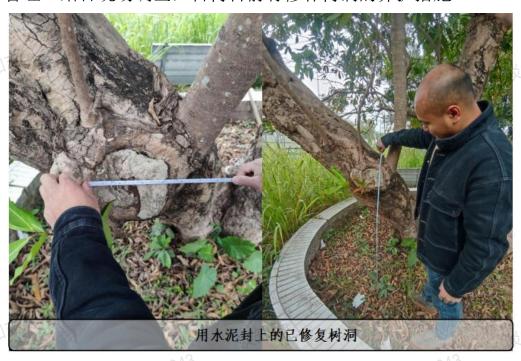
该株古树属于国有,现由深圳市规划和自然资源局坪山管理局统一管理。结合现场调查,古树目前有修补树洞的养护措施。

图 3.24 0086 号古树修补树洞情况照片

- 1) **树体清腐**: 树洞内清腐用合适的工具,如榔头、刮刀、凿子、刷子、铲刀等对树洞中腐烂、疏松的木质部进行彻底清除,要求尽可能地将树洞内所有腐烂的和已经变色的木质部清除,至硬木即可,注意不要伤及健康的木质部;清理树体外部坏死部分后用高压水枪去除洗净部位和表体树洞、开裂缝内的杂质;
- 2) **打磨、抛光、除尘:** 使用打磨机进行打磨、抛光,然后用毛刷清理树体表面残留的木屑,并将清理的腐朽木屑清理干净(除尘);
  - 3) 干燥及碳化: 对清理后的木质部进行干燥处理;
  - 4)除虫消毒: 待树洞自然干燥后,进行全面的消毒。树洞内除虫、消毒,除虫药剂用灭蛀磷原液,用针筒或毛笔涂擦。用除虫药后一天方可用消毒剂,消毒剂主要用硫酸铜,比例为1: 30-50倍,用

- ① 修补方式: 此株古树存在的不同树洞类型,存在不同程度的损伤程度,应针对不同类型采用对应的修补方式。
- a. 朝天洞:修补面必须低于周边树皮,中间略高,注意修补面不能积水;
  - b. 通干洞:一般只做防腐处理,尽可能做得彻底,树洞内时有不定根,保护好不定根,并合理设置好导流管,使流水更顺畅地排出。侧洞:不腐烂、不积水的侧洞通常只进行防腐:
    - c. 夹缝洞: 引流不畅的都要补:
  - d. 落地洞: 落地洞分对穿洞与非对穿,通常非对穿洞要补,对穿形式的落地洞一般不补,只做防腐败处理。落地洞的处理以不伤害根系为原则;
  - ② 洞口表面处理:将凸出洞口的填充物切掉,然后将表面刮平。如果刮平的洞口表面存在一些缝隙,还需再次对缝隙进行填充勾缝,使表面光滑平整,避免树皮与填充物表面黏合不结实而出现滑落现象;
    - ③ 着色处理:根据实际需要,可通过添加与树皮近似的颜料、

树洞修补后,应每年检查一次,洞边封缝处一旦发现裂缝应进行修补;仿真树皮有开裂现象应及时进行修整;做好白蚁预防和雨水侵害的防护措施。

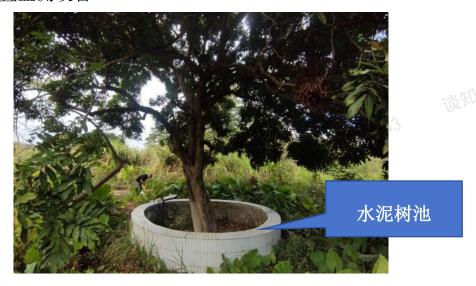
根据现场调查情况,目前古树已修建水泥树池并设置了古树信息 牌,未设置监测设备。

图 3.25 0086 号古树现状水泥树池

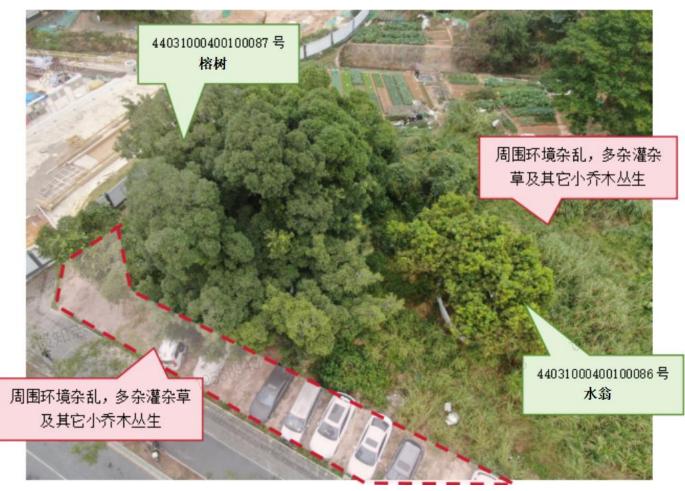
图 3.26 0086 号古树周围生境航拍照片

0086号古树生长于水泥树池内,四周多为五节芒、鬼针草、蟛 蜞菊和野芋植被,周边有薇甘菊泛滥情况,周边邻近树木树冠上有攀 藤植物生长,有很大的传染风险,应对树冠进行修剪。此外,古树周 围无围挡,行人容易接触古树,古树周边停放较多车辆。**古树立地环 境较差。**

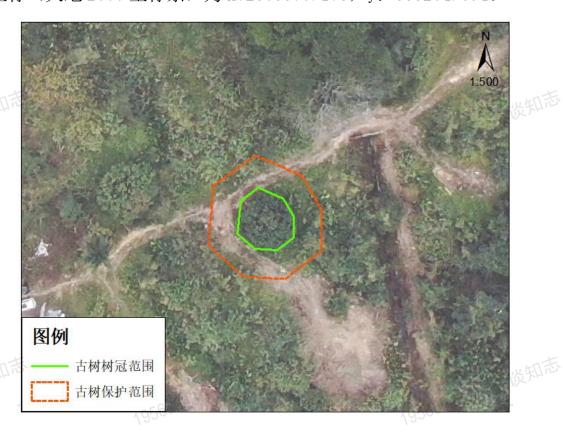
44031000400100085 号古树为无患子科,龙眼属,树种为龙眼(*Dimocarpus longan*),树高9米,平均冠幅约为11.2米,胸径约55厘米,估测树龄约为167年(2016年数据),已正式挂牌,为三级古树,散生。树冠面积为87.4平方米,保护范围为358.4平方米。

图 3.29 0085 号古树树冠范围及保护范围

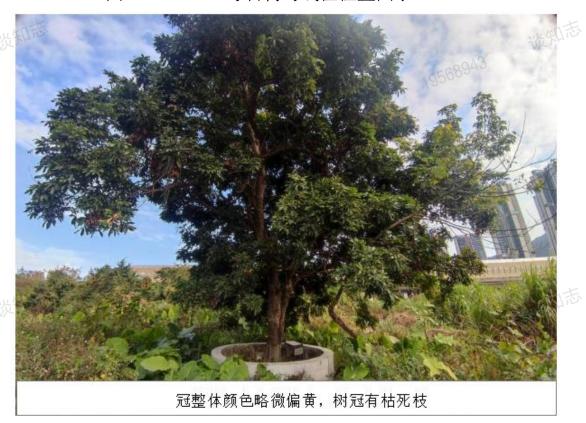
图 3.33 0085 号古树现状照片

发知志 谈知志 经现场调查,该株古树主干略微向西北侧倾斜。树干有多处树皮破损、截枝,部分截断的枝干出现腐烂脱皮情况,树干处有白蚁活动痕迹,但在表层,还未到内部中心;叶片上有介壳虫虫卵,**存在较为严重的虫害情况**。

树干 1.3<sup>2</sup>3.5 米有多处已修补树洞,但已出现破损情况。树冠整体颜色偏黄,树冠北侧、西北侧北侧、南侧及东南侧均有枯枝,但无偏冠情况。**整体树木健康状况较差。**

针对 44031000400100085 号古树的现状调查及健康检测,该株古树树干有多处树皮破损、截枝,部分截断的枝干出现腐烂脱皮情况,疑似有虫洞,树干 1.3~3.5 米有多处已修补树洞。树冠整体颜色偏黄,树冠北侧、西北侧、南侧及东南侧均有枯枝,但无偏冠情况,整体树木健康状况较差。针对以上问题,制定以下保护方案:

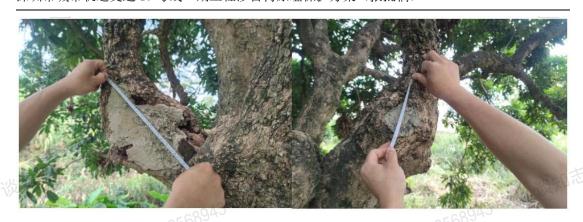
图 3.34 0085 号古树树洞现状照片

根据古树内部健康检测,本株古树内部有14%受损部分,其中,35m 处已发生小面积腐烂及腐烂渐变情况。为避免进一步恶化,应对古树腐坏切口和树洞进行修补,树洞表面应用改良的环氧树脂等新型专用补树材料进行美化塑形,具有坚固、美观、防水好、富有弹性等优点,不但考虑树的美观,更从防止病虫害、白蚁侵入及树木自身安全角度考虑,真正达到"修旧如旧,一劳永逸"的目的。

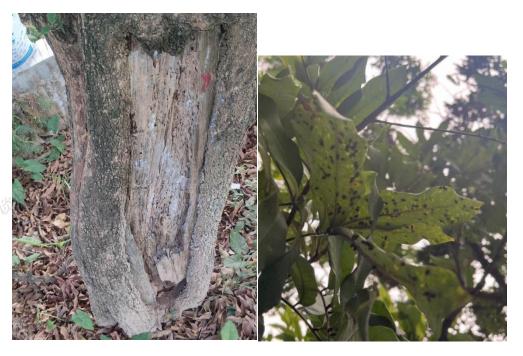
0085 号古树树干虫洞及介壳虫情况照片 图 3.35

44031000400100085 号古树为衰弱株,生长状态差,存在严重的 虫害问题。与前两株古树一样存在立地条件差、已修补材料破损、周 边有薇甘菊泛滥情况。此外,树干有白蚁危害过的痕迹,但在表层, 还未到内部中心;叶片上有蚧壳虫虫卵,目前古树存在较为严重的白 蚁和介壳虫虫害问题,急需治理。

或者用散白蚁喜食的含糖、淀粉、纤维素等食料与高效低毒药物如美国陶氏益农公司的氟尿毒饵灭蚁剂,按比例混合加工,制成颗型毒饵,在散白蚁觅食活动高峰期4月~10月,投放在活动的蚁路、分飞孔、蚁蚀物等部位,用树叶覆盖药饵,再压一层土、石块或砖头,可诱引散白蚁取食或将毒饵带回巢中,使散白蚁互相中毒,全巢死亡。此法不需追踪挖巢破坏场地,用量少功效高,污染小,操作简便。

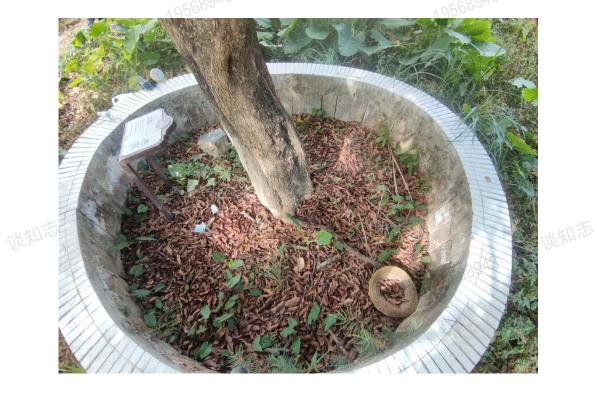
图 3.37 0085 号古树树根照片

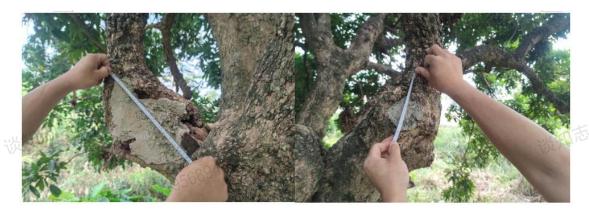
此株古树属于国有,现由深圳市规划和自然资源局坪山管理局统一管理。根据现场情况,古树有修补树洞养护措施痕迹。

图 3.39 0085 号古树树洞修补照片

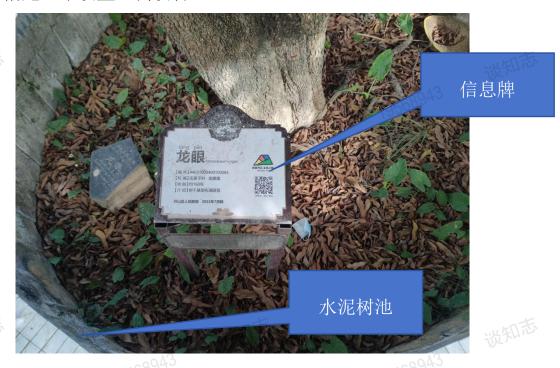
根据现场调查情况,目前古树已修建水泥树池、设置古树信息牌 保护措施,未设置监测设备。

图 3.40 0085 号古树现有保护措施

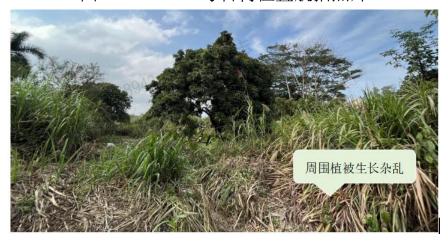
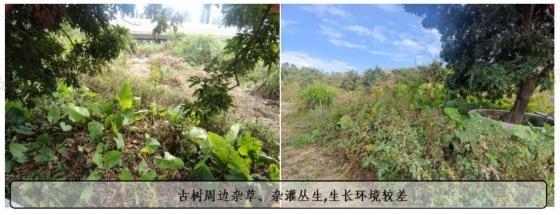
古树生长于水泥树池内,四周灌草丛生,多为水茄、勒仔树、血桐、山黄麻、粗叶榕杂灌,平均高为 1.3 米,覆盖度 20%;杂草主要为五节芒、鬼针草、欧洲蕨、飞机草、薇甘菊、野芋,平均高度 0.6 米,覆盖度 50%,存在薇甘菊泛滥的情况。古树周围无围挡,行人容易接触古树,整体生长立地环境较差。

图 3.42 0085 号古树立地环境照片

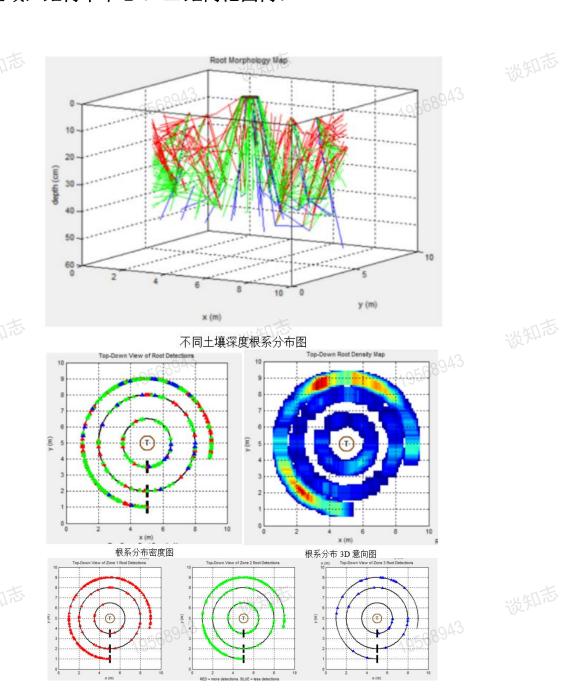
图 4.12 0086 号古树 TRU 根系检测结果

检测范围内均有根系分布,主要分布于表土至地下 50cm 之间的 区域,距树干中心 3-4m 距离范围内。

(备注: 红色表示根系分布深度为 0-20cm; 绿色表示根系分布深度 为 20-40cm; 蓝色表示根系分布深度 40cm 以下。)

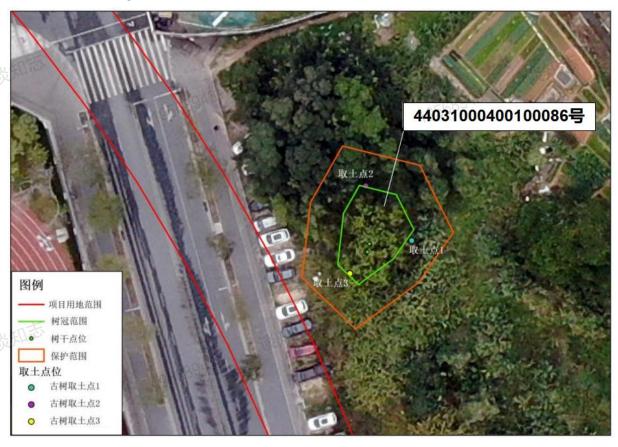
取样位置为冠幅内靠近古树保护范围边缘,挖掘 60cm 剖面深度 进行剖面观察和样品采集。以古树树干为中心,平均分为三个扇形区 域取样,采用挖掘剖面法取样,人工取样的方式按 0-30cm、30-60cm 分别取约 0.3kg 散样。然后将散样混合,记为一个混合样品。

图 4.13 0086 号古树取土点位置示意图

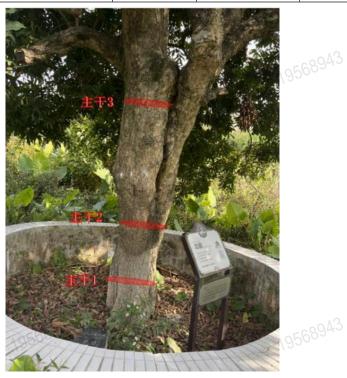
图 4.15 0085 号古树检测位置图示

# 地 35cm 和 118cm 高度处的两个断面内部受损较严重,受损面积为 14% 和 33%,应加强监测。

44031000400100085 号古树生长状态差,呈衰弱趋势,自身已出现虫害情况。根据内部健康检测情况,内部也已出现较为严重的受损情况,立刻进行干预治疗,并在施工期间加强检测监管,避免内部进一步恶化,造成腐烂空洞加剧,甚至导致古树死亡。

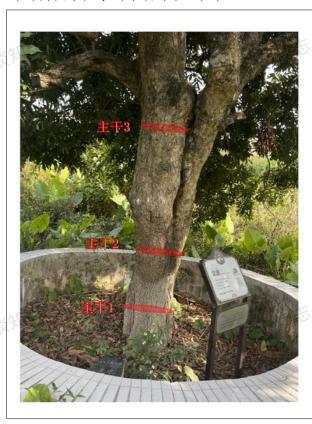
位置: 主干1

检测高度: 35m 检测胸围: 1790mm

断面受损面积占比: 14%

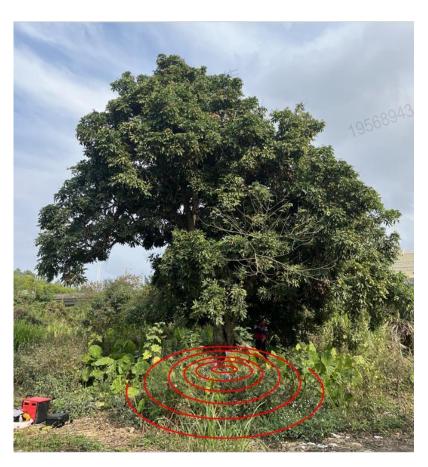
根据古树实际情况,将古树树干作为检测中心点,将距离树干中心半径 4m 范围内的空间作为古树树木根系检测范围。

图 4.19 TRU 根系检测范围

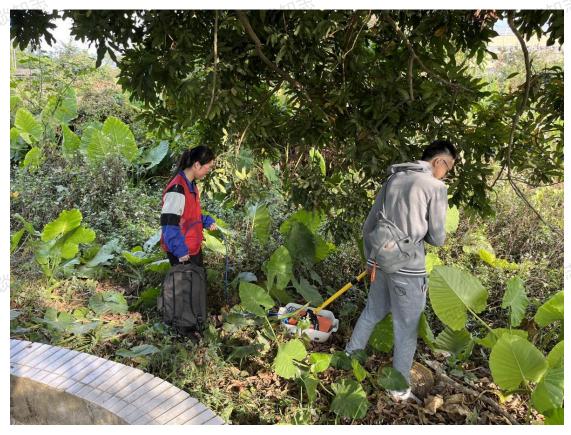
TRU 根系检测工作照片 图 4.21

该古树进行 TRU 树木雷达检测的路径共 6 条, 距离树体中心 0.5-5m 区域为半径做圆周监测, 检测路径为顺时针方向。

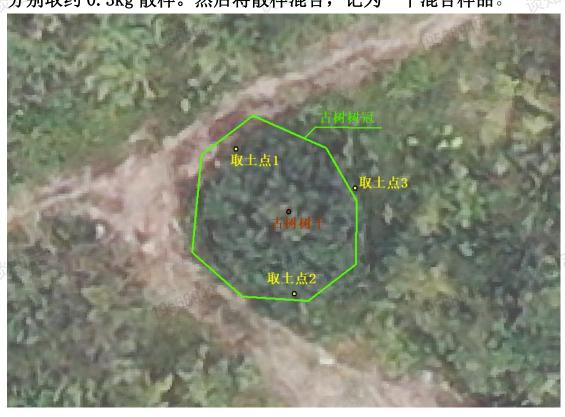
图 4.27 0085 号古树取土点位置示意图

取样位置为冠幅内靠近古树保护范围边缘,挖掘 60cm 剖面深度 进行剖面观察和样品采集。以古树树干为中心,平均分为三个扇形区 域取样,采用挖掘剖面法取样,人工取样的方式按 0-30cm、30-60cm 分别取约 0.3kg 散样。然后将散样混合,记为一个混合样品。

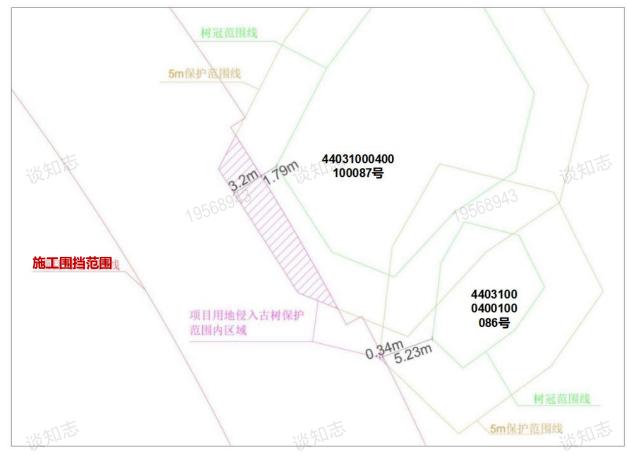
图 5.2 0087 号及 0086 号古树 5 米保护范围内侵入面积图示

邻近古树的架空桥梁采用连续梁施工方式,无挖方施工内容,因 此对古树影响较小。临近 0087、0086 号古树西侧最近的框架墩采用 钻孔浇筑施工方式,框架墩的施工范围侵入 0087 号古树保护范围约 0.78 平方米,与 0087 号树冠直线距离为 4.48 米,项目施工与古树 距离较远,不存在大面积开挖实施的情况,且施工位置在现有市政道 路上,因此,出入场线高架桥段对 0087 号古树所处绿地环境不造成 生境环境的改变,因此其影响较小。

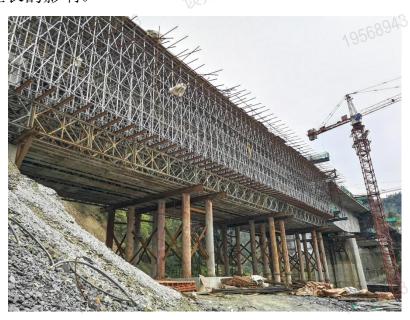
图 5.5 桥梁梁部支架现浇施工方式示意图

项目出入场线高架段桥梁梁部采用支架现浇施工方式,实施支架 范围为梁体结构线边缘外扩 1m,整体施工工期约为 100 天。桥梁梁 部施工完成后将安装全封闭声屏障,以减少运行期间对古树立地环境 及古树生长的影响。

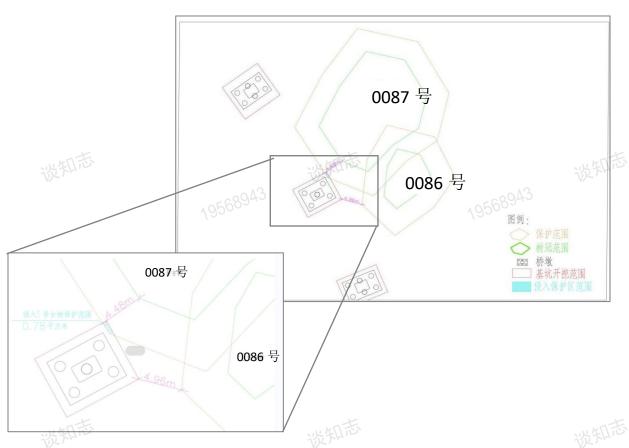
图 5.7 出入场线高架段桥墩开挖范围与0087 和 0086 号古树位置关系图示(一)

最近的桥墩开挖范围与 0086 号古树保护范围距离为 4.96 米, 不 对现状立地条件进行改变, 因此不对 0086 号古树造成影响。

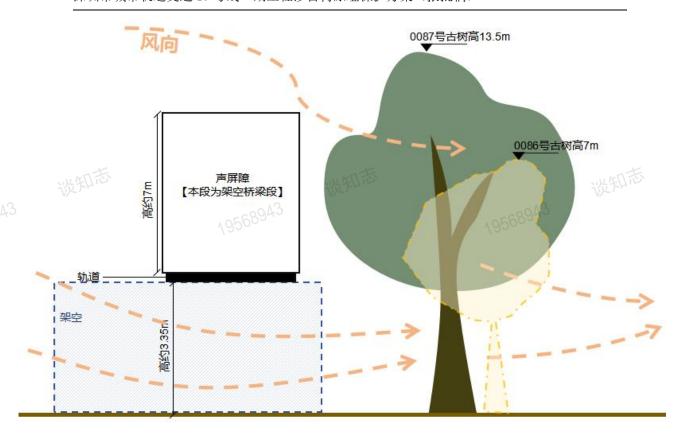
图 5.11 声屏障对古树通风性影响示意图

古树现状生长环境较为开阔,通风条件较好。深圳年主导风向为东南偏东,次多风向为东北,项目建成后位于 0087 及 0086 号古树西侧,且为架空形式存在,因此不对古树的通风性造成影响。此外,设置声屏障会降低特定方向的空气流动速度,对风媒花植物造成不良影响,但本方案不涉及风媒花植物,因此不会对古树传粉造成影响。

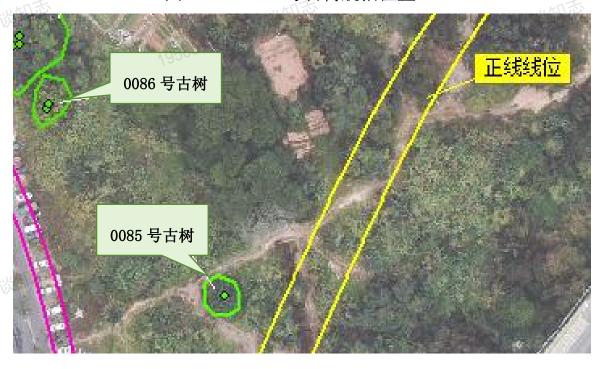
图 5.13 0085 号古树与项目正线线位位置示意图

0085 号古树保护范围临近人民医院站至汤坑站地下轨道段施工范围。本段地下轨道采用盾构法,无基坑开挖措施,地下实施深度达约 16.1m,与古树 5m 保护范围水平距离还有约 2.3m 的距离,因此不对 0085 号古树造成影响。

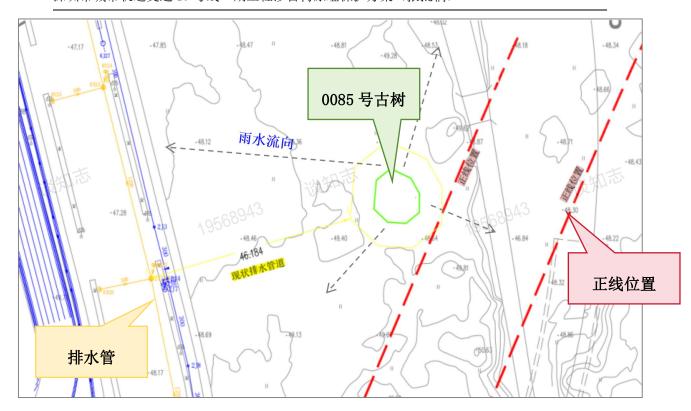
图 5.15 0085 号周边排水示意图

因 0085 号古树周边无开挖施工内容,不对立地环境造成改变,结合现状地形地势情况,古树所在区域不会造成积水,会顺应地势自然排走。因此,本项目正线施工对古树排水不造成影响。

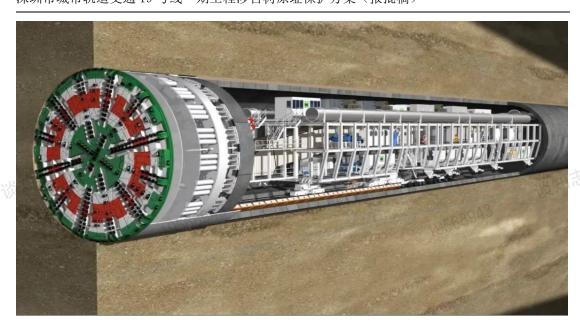
图 5.16 盾构法图示

为减少对周围环境的破坏及影响,正线部分的施工方式为盾构法,指的是利用盾构进行隧道开挖,用盾构在软质地基或破碎岩层中掘进隧洞。此方法的施工深度为 16. 1m,与古树保护范围水平距离为 2. 33m,不影响地面交通与设施,不受季节、风雨等气候条件影响,且施工中不造成噪音和扰动,因此对古树及地面环境影响较小。

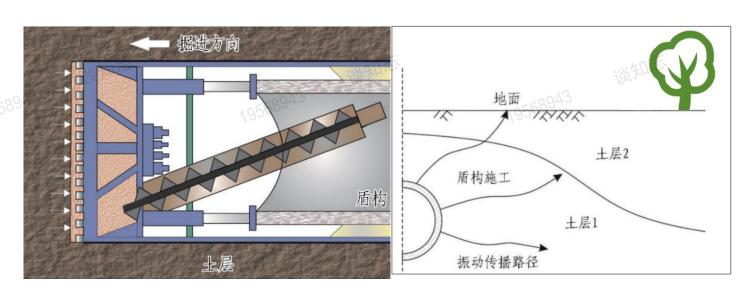
图 5.19 盾构掘进示意图

施工产生的震动会通过盾构内部结构传递至周围土层,但土体本身具有一定的滤波作用,在传递的过程中,震动低频部分会衰减慢,并逐渐衰减消失。从振源的埋深来看,隧道埋深越深,土壤对震动的削弱作用越大,引起地面的振动越小,影响也越小。

从施工深度层面分析,人民医院站至汤坑站区间与古树水平距离为7.33m(与古树保护范围水平距离2.33m),与古树竖向距离约16.1m,相对较远,震动影响随距离逐渐减小。因此,不对古树造成影响。

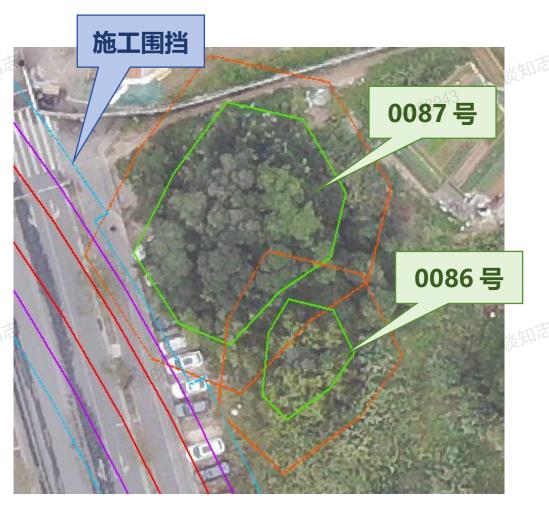
图 6.3 出入场线段施工围挡位置图示

项目施工前将古树保护范围做好围蔽,禁止车辆和闲杂人员进入,同时不能在围蔽范围堆放物料、挖坑取土、兴建临时设施、倾倒有害污水、污物垃圾,动用明火或者排放烟气。围蔽时预留活动小门,方便技术人员进入养护管理。围蔽应采用钢冲孔钢板,保证围蔽期间内部气流畅通,围蔽应固定稳固,避免因围蔽倾倒对古树造成伤害;注意在围蔽范围低洼处预留排水孔,预防雨季围蔽范围内积水,并注意定期检查、清理排水口杂物,以防排水口堵塞。围蔽板四周各悬挂一个古树保护宣传牌,起保护宣传和警示作用。

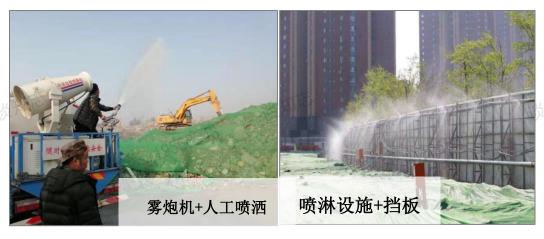
图 6.4 施工场地内除尘

要求在施工场地采取喷雾系统等防尘措施阻止尘土飞扬,施工场 地采用雾炮机+人工喷洒、喷淋设施+挡板,对古树及周边树木采取定 期喷淋树叶除尘,从源头遏制尘土及机械尾气对古树的影响。在安装 喷雾系统、围挡等防尘设施过程中,注意不要碰触到古树,避免造成 伤害。

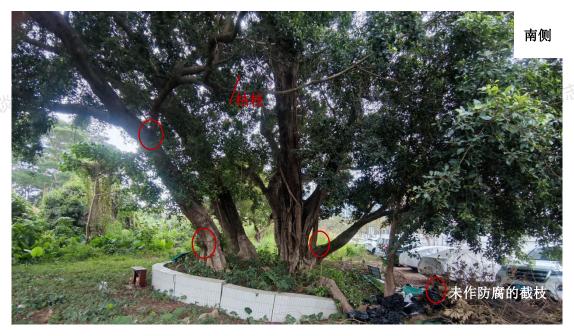
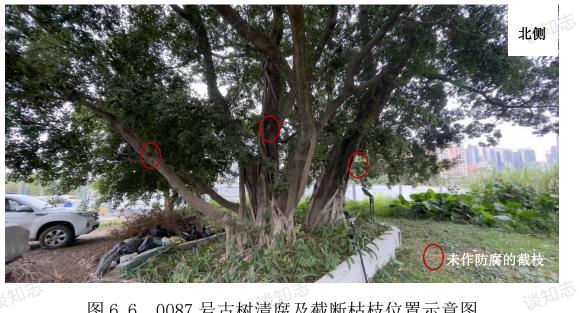
图 6.6 0087 号古树清腐及截断枯枝位置示意图

古树现状立地环境杂乱,周边有薇甘菊泛滥情况。应全面清除 0087 和 0086 号古树保护范围内杂灌杂草或出现病虫害的绿化植被,特别是薇甘菊,并采用松树皮铺设或自然土质覆盖古树周边地面。此外,此株古树与 0086 号古树树冠相邻较近,但 0086 号已出现白蚁和天牛虫害情况,有被传染风险,应立即对 0086 号古树进行修冠,避免接触。针对 0087 号古树未做防腐的截枝需进行防腐预防措施,具

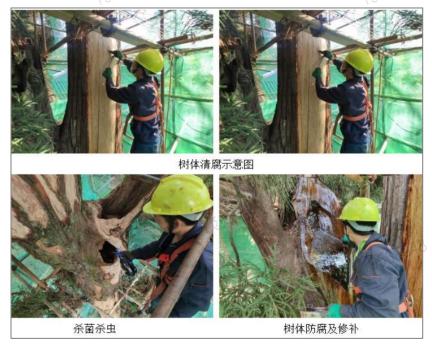
图 6.9 木质部清腐、树洞填充修补图

勾画与树皮相近的纹路、贴树皮等方式,对修补面最外层进行着色处理。树干外部塑形修补完成后,再次均匀涂刷一层改良的环氧树脂,起到防腐加固的作用。

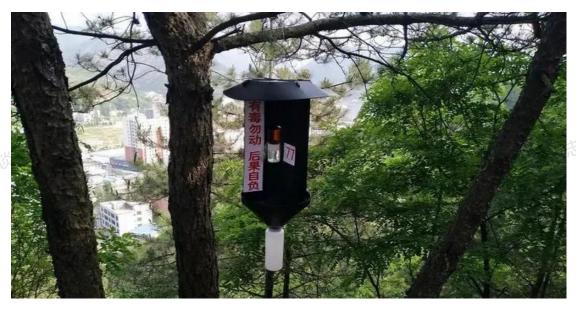
图 6.11 利用黑光灯诱杀害虫示意图

- ① **剪除枯枝、病枝:** 结合冬季修剪,将枯枝、病枝、有虫卵的枝条剪除,**并运出集中烧毁。**在成虫飞出前,及时看法,清理死亡病枝。
  - ② 清理翘皮: 在冬天和早春要及时刮除树木那些粗老的翘皮并烧毁,这样可以减少成虫产卵的场所,有利于消灭越冬病虫。
  - ③ 诱杀:在成虫产卵期,可以利用其趋光性,利用黑光灯来进行灯光诱杀。或者人工捕捉成虫,刮除卵粒及低龄幼虫。于 5~7 月间成虫盛发期趁成虫晴天中午交尾产卵捕杀之,并据产卵处特征(裂口稍隆起或树皮现浸润状点,为害处有流胶)用利刀刮除虫卵及初孵幼虫。

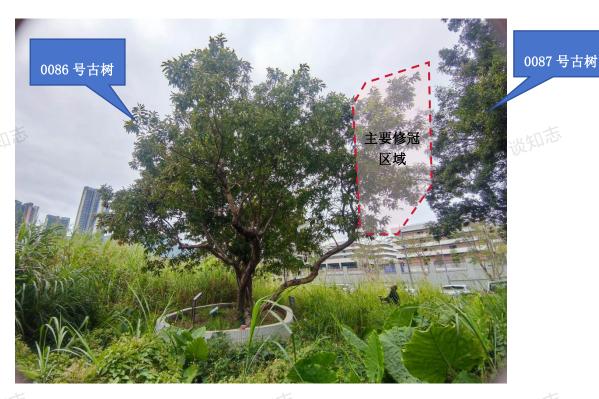
图 6.12 0086 号古树修冠区域

- (1) 应避开伤流盛期,小枯枝用手锯锯掉或铁钩钩掉,截大枝 应做到锯口保持平整、不劈裂、不撕皮,过大的粗枝应采取分段截枝 法(详见下图 6.14),操作时应注意安全。
- (2)修剪时注意保持切口的光滑平整、不得劈裂,所有切口修剪整齐并杀菌消毒、涂刷伤口愈合剂处理,所有枝条全面喷洒蛀干害虫防治剂后清理外运,并对古树周边地面全面喷洒针对性的农药(可使用菊酯类或专业的蛀干害虫防治药剂)进行杀虫和预防处理。切口愈合剂需选择抗温变性好,粘着性好,较耐雨水冲刷和阻止病菌进入的产品。
  - (3) 严禁在树体上钉钉、缠绕铁丝等,发现伤疤和树洞要及时修补。锯口应涂防腐剂,防止水分蒸发及病虫害侵害。修剪后应加强肥水管理,以促发新壮枝,形成茂盛的树冠。同时,修剪后要及时清理现场,保持环境整洁。
- (4)修剪作业拟采用 18m 高空作业车,修枝由经验丰富的技术 人员操作。对于φ>5cm 树枝,修剪前须用尼龙绳在断枝处约 30cm 前 将树枝拴牢,并将尼龙绳两端由地面人员从不同方向拉住,以防树枝 突然断折砸向地面,造成地面人员或财产损伤。
  - (5) 施工过程产生的树枝、树叶应集中堆放,修枝完成后应及 时将树枝、树叶装车外运废弃,并将地面清扫干净,做到工完场清。

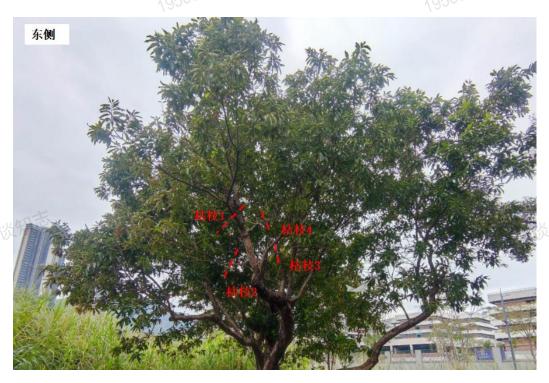
图 6.13 0086 号古树枯枝位置示意图

0086号古树枯死枝不多,大约有4枝,均位于下层树冠处(详见图6.13),应采用三锯法进行修剪。

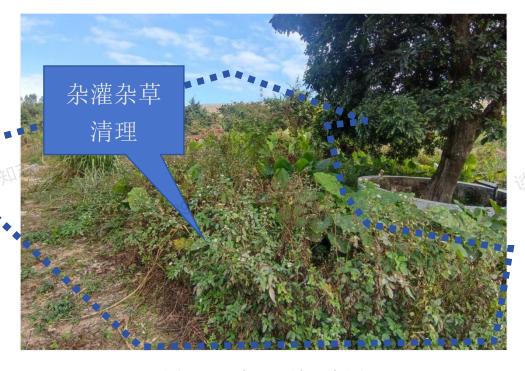
图 6.15 清理区域示意图

古树现状立地环境杂乱,周边种植大量绿化植被,限制了古树根 系的生长。应当全面清除古树保护范围内存在病虫害情况的绿化植被, 全面清理薇甘菊,清理后采用松树皮铺设或自然土质覆盖。结合土壤 检测报告,可通过拆除树池,施放有机肥、种植绿肥、生物炭添加等 方式,提升土壤肥力。

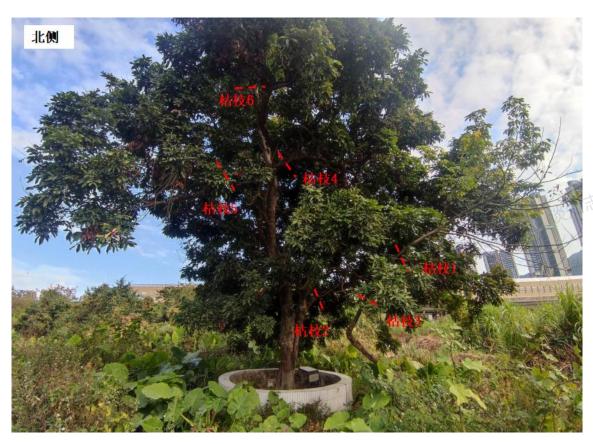
图 6.16 古树修枝位置示意图

结合现场调查情况,此株古树枯死枝不多,大约有8处,均位于下层树冠处(详见图6.16及表6.6),应采用三锯法进行修剪。
