# 广东省深圳市龙华区梅林关片区区域 地质灾害危险性评估报告

二〇二四年七月

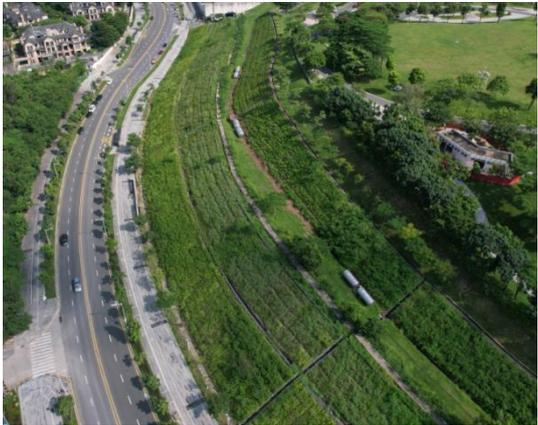
边坡名称	边坡位置	边坡情况	边坡照片
BP1	白石龙音乐主题公园南侧、金龙路北侧，中心点坐标 X=503439、Y=2500014	评估区内 BP1 长约 350m，曲线型展布，坡高约 27m，坡度约 30~35°，倾向 200°，边坡分为 4 级，每级边坡高 6~8m，现已采用放坡支护，坡面采用绿化支护，并辅助以跌水沟及排水沟等良好的排水措施。坡顶为白石龙音乐公园，坡脚为人行道。已完成边坡治理，未见边坡变形情况。

- 1) 疏通边坡排水系统，使边坡排水顺畅；
- 2) 应定期进行边坡地质灾害的巡查工作，发现变形破坏迹象及时预警并采取应急措施；
- 3) 针对现状危险性小的边坡（BP04、BP09）与已经治理完成边坡（BP1、BP3、BP5、BP7、BP8、BP11、BP13、BP14、BP16、BP17、BP18、BP19）可采取定期巡查+管养的方式进行地质灾害防治，必要时可上一些监测措施。
- 4) 针对现状危险性中等的边坡（BP02、BP06、BP10、BP12、BP15），可采用锚杆格构梁或挡墙等等工程措施+截排水措施+生态复绿方式进行支护，具体支护措施以勘察设计方案为准。

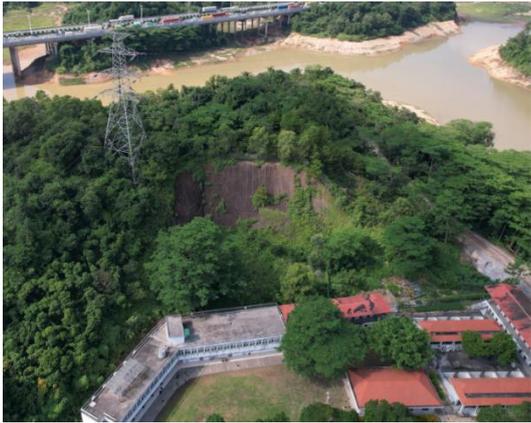
BP2	金龙路西南侧，牛咀水库东北侧，中心点坐标 X=503226、Y=2499922	边坡长约 95m，坡高约 5~24m，曲线型展布，坡度约 35~50°，倾向 340°，坡面裸露，未支护，人工开挖形成，主体为全~强风化花岗岩，坡顶为自然山体，存在一处电塔，坡脚为 1-2 层民房，边坡坡面未见明显破坏变形迹象。

边坡编号	坡高(m)	坡度	边坡组成成分	坡率值	稳定性划分
BP02	5~24	35~50°	全~强风化花岗岩	1:1.42-1:0.839	欠稳定
BP04	3~5	30~40°	砾质粉质黏土	1:1.73-1:1.19	稳定
BP06	6~19	35~50°	砾质粉质黏土及全~强风化花岗岩	1:1.428-1:0.839	基本稳定~欠稳定
BP09	4~19	20~35°	砾质粉质黏土	1:2.74-1:1.428	稳定
BP10	6~15	45~60°	全~强风化花岗岩	1:1-1:0.577	基本稳定~欠稳定
BP12	3~10	30~50°	砾质粉质黏土	1:1.732-1:0.839	稳定~欠稳定
BP15	10~37	35~45°	砾质粉质黏土	1:1.428-1:1	欠稳定

剖面序号	天然状态		饱和状态		威胁对象	危害程度及危险性
	稳定性系数	稳定性	稳定性系数	稳定性		
BP02	1.187	基本稳定	0.932	不稳定	坡下两层居民楼及住户	危害程度中等，危险性中等
BP04	2.413	稳定	1.928	稳定	坡脚来往行人	危害程度小，危险性小
BP06	1.112	基本稳定	0.874	不稳定	坡顶市政道路及坡脚厂房	危害程度中等，危险性中等
BP09	1.430	稳定	1.127	基本稳定	坡脚小区道路及行人	危害程度小，危险性小
BP10	1.059	基本稳定	0.832	不稳定	坡脚来往车辆、施工场地及工人	危害程度中等，危险性中等
BP12	1.319	基本稳定	1.048	欠稳定	坡脚停车场及行人	危害程度中等，危险性中等
BP15	0.921	不稳定	0.723	不稳定	坡脚来往车辆	危害程度小，危险性小

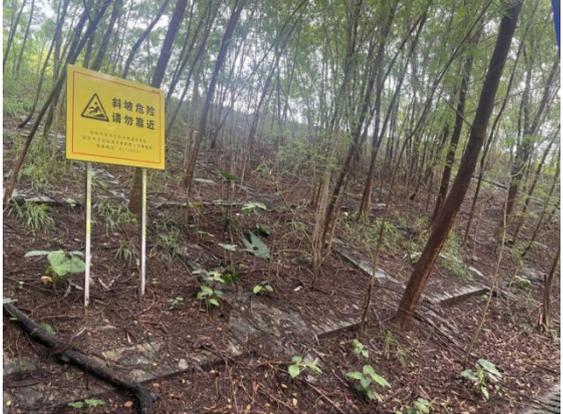
BP3	革新街南侧，中心点坐标 X=504106、Y=2500078	边坡长约 134m，坡高约 7.5~9m，直线型展布，坡度约 35~40°，倾向 0°，边坡采用锚杆格构梁进行支护，坡面多灌木及绿化植被，辅以完善的截排水措施，坡顶为空地，坡脚为革新街人行道，边坡未见变形情况

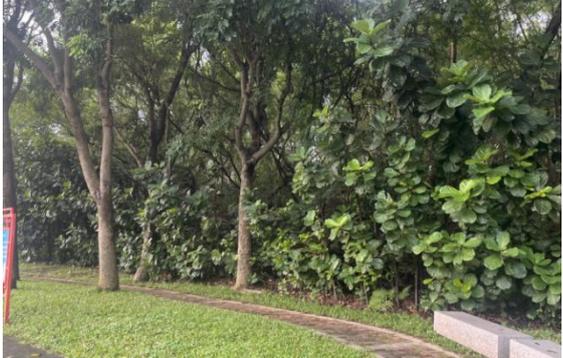
BP4	新区大道北侧，中心点坐标 X=504040、Y=250000	边坡长约 160m，坡高约 3~5m，直线型展布，坡度约 30~40°，倾向 200°，人工修建道路开挖形成，主体为坡残积砾质粉质黏土，植被发育，坡顶为空地，坡脚为人行道，未见边坡变形情况。

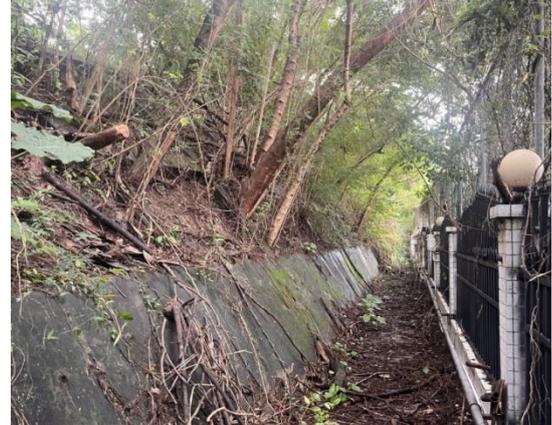
BP5	书香小学南侧及西侧，中心点坐标 X=504155、Y=2499943	边坡长约 297m，坡高约 7.0~10m，折线型展布，坡度约 35~45°，倾向 5°，边坡为人工开挖形成，已采用锚杆格构梁进行支护，坡顶为人行道路，坡脚为学校，边坡未见变形情况

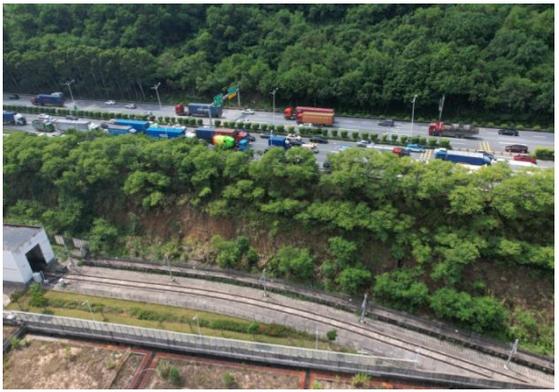
BP6	6 号线二期工程项目部北侧，南坪快速南侧，中心点坐标 X=504155、Y=2499943	边坡长约 600m，坡高约 6~19m，直线型展布，坡度约 35~50°，倾向 15°，人工开挖形成，主体为坡残积砾质粉质黏土及全~强风化花岗岩，边坡分为两级，每级各 10m，中间平台修建有护栏网，边坡整体修建有截排水系统，未支护，坡面多裸露，坡顶为南坪快速路，坡脚为厂房，尚未见边坡明显变形情况。

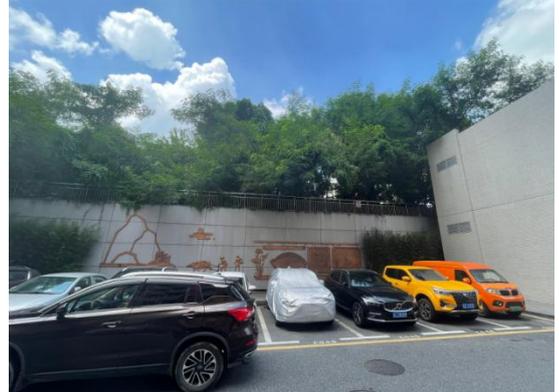
BP7	民乐社区公园南侧、梅观路东侧，中心点坐标 X=504644、Y=2500296	边坡长约 125m，坡高约 5.0~10m，直线型展布，倾向 45°，边坡下部采用高约 5m 挡墙进行支护，上部采用锚杆格构梁进行支护，坡顶为福南中队空地，坡脚为民乐村停车场，边坡未见变形情况

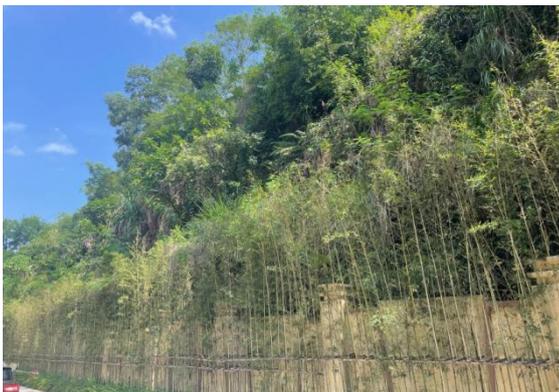
BP8	溪山美地园南侧，中心点坐标 X=505508、Y=2500436	边坡长约 170m，坡高约 10~29m，直线型展布，坡度 45~55°，倾向 345° 边坡采用锚杆格构梁进行支护，坡面绿化良好，修有完善的截排水措施，坡顶为自然山体，植被发育坡脚为溪山美地园小区道路，边坡未见变形情况

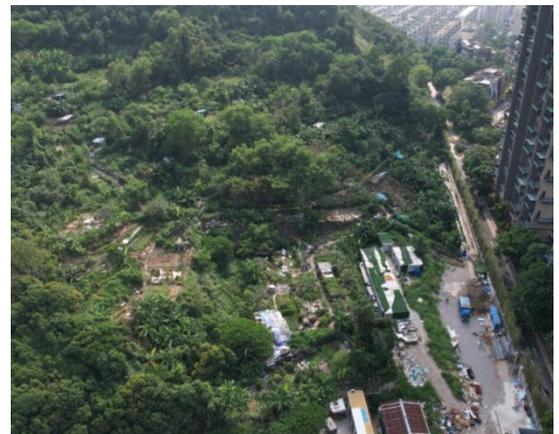
BP9	溪山美地园南侧，中心点坐标 X=505620、Y=2500444	边坡长约 107m，坡高约 4~19m，弧线型展布，坡度 20~35°，倾向 5°，主体为坡残积砾质粉质黏土，边坡未进行支护，经人工处理开挖成多处菜地，种植有蔬菜及香蕉树，坡面绿化良好，坡顶为自然山体，植被发育，坡脚为溪山美地园小区道路及封闭工地，边坡未见变形情况

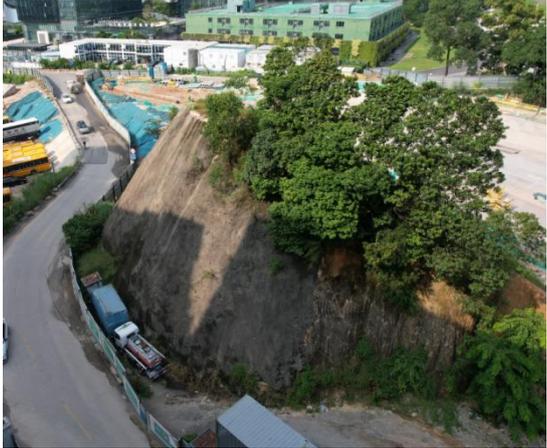
BP10	溪山美地园 东侧新建道路 旁，中心点 坐标 X=505744、 Y=2500591	边坡为修建道路开挖形成，留存一座孤岛形成四面的边坡，边坡总长约 124m，坡高约 6~15m，坡度 45~60°，边坡未支护，坡面裸露，主体为全~强风化花岗岩，坡脚为行车道及拟建道路工地，边坡未见变形情况

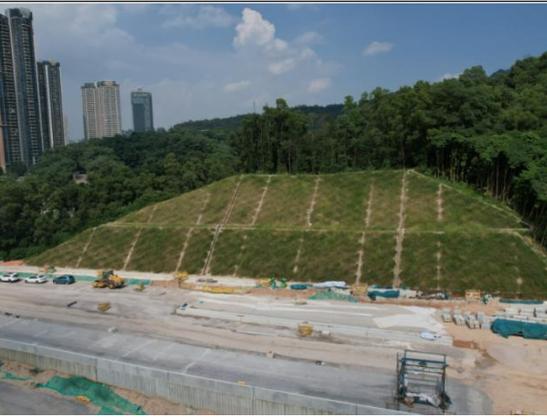
BP11	雅宝水库西 侧新建道路 旁，中心点 坐标 X=505851、 Y=2500481	边坡为修建道路开挖形成，边坡长约 124m，直线型展布，坡高约 5~18m，坡度约 30~45°，倾向 220°，已采用人字形格构梁进行支护，坡面绿化良好，并修建有完备的截排水系统，坡顶为自然山体，坡脚为拟建道路工地。

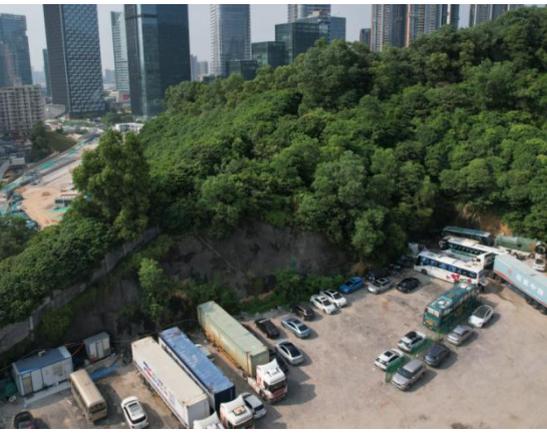
BP12	南坪快速北 侧停车场 旁，中心点 坐标 X=505916、 Y=2500389	边坡为人工开挖形成，边坡长约 87m，折线型展布，坡高约 3~10m，坡度约 30~50°，倾向 150°，边坡主体为坡残积砾质粉质黏土，边坡采用喷砼临时支护，多破损，坡顶为自然山体，坡脚为停车场。

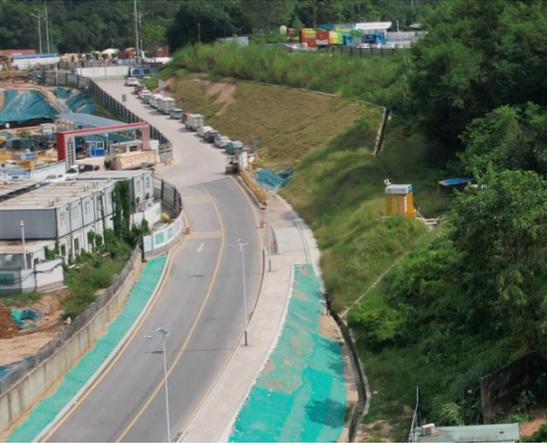
BP13	南坪快速北 侧新建道路 旁，中心点 坐标 X=505786、 Y=2500307	边坡为人工修建道路开挖形成，边坡长约 65m，直线型展布，坡高约 5~11m，坡度约 35~45°，倾向 80°，边坡主体为坡残积砾质粉质黏土，边坡采用放坡支护，绿化情况良好，坡顶为空地，坡脚为行车道路

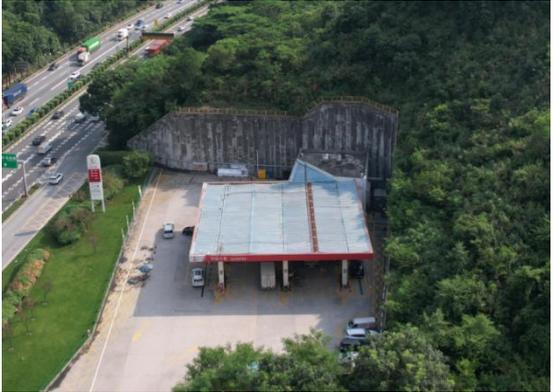
BP14	中国石化加油站北侧及西侧，中心点坐标 X=505817、 Y=2499960	边坡为修建加油站时人工开挖形成，边坡长约 105m，折线型展布，坡高约 3~16m，坡面近直立，倾向 80°，边坡已采用锚索加桩板墙进行支护，坡体支护情况良好，未见破坏变形情况，坡顶为自然山体，坡脚为加油站

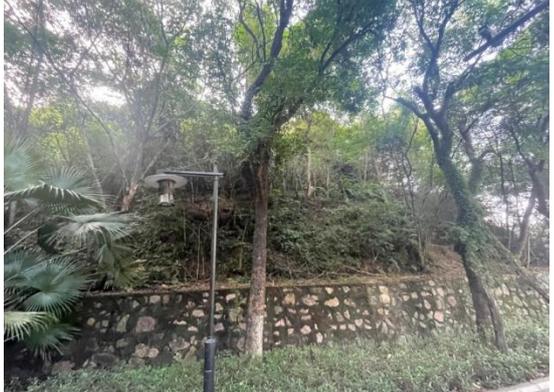
BP15	星河丹堤入口道路北侧，中心点坐标 X=505813、 Y=2499907	边坡为人工修建小区开挖形成，长约 109m，直线型展布，坡高约 10~37m，坡度约 35~40°，倾向 80°，边坡分为两级，边坡主体为坡残积砾质粉质黏土及全~中风化花岗岩，坡脚有 1.5 高砌石挡墙，坡面绿化良好，修建有坡脚平台及坡脚排水沟，坡顶为自然山体，坡脚为小区进出道路

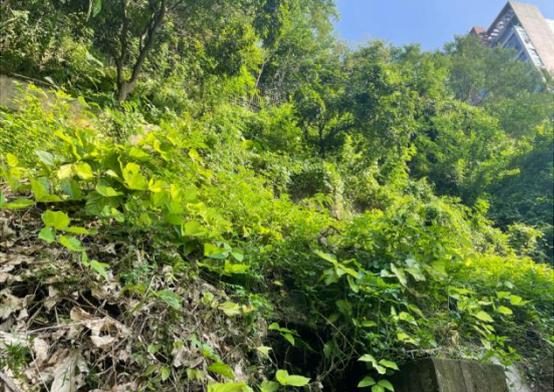
BP16	星河丹堤东南角，中心点坐标 X=505632、 Y=2499911	边坡为人工修建小区别墅区开挖形成，边坡多紧贴别墅，长约 120m，曲线型展布，坡高约 6~25m，坡度约 35~55°，倾向 200°，边坡主体为坡残积砾质粉质黏土及全~中风化花岗岩，已采用锚杆格构梁及支护桩等方式进行支护，坡面绿化良好，并修建有完备的截排水系统，坡顶为自然山体，坡脚为居民楼

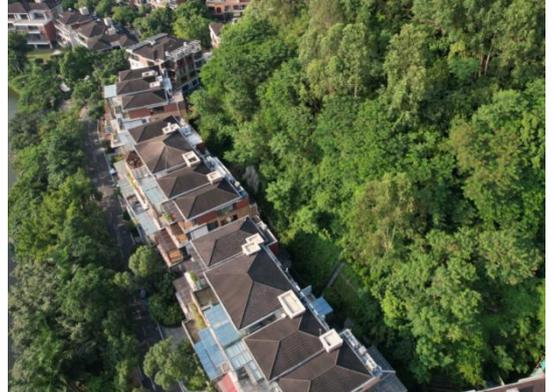
BP17	星河丹堤东侧，中心点坐标 X=505503、 Y=2500252	边坡为人工修建小区别墅区开挖形成，边坡多紧贴别墅，长约 595m，曲线型展布，坡高约 3~15m，坡度约 35~50°，倾向 280°，边坡主体为坡残积砾质粉质黏土及全~中风化花岗岩，已采用锚杆格构梁或挂网喷砼等方式进行支护，坡面绿化良好，并修建有完备的截排水系统，坡顶为自然山体，坡脚为居民楼

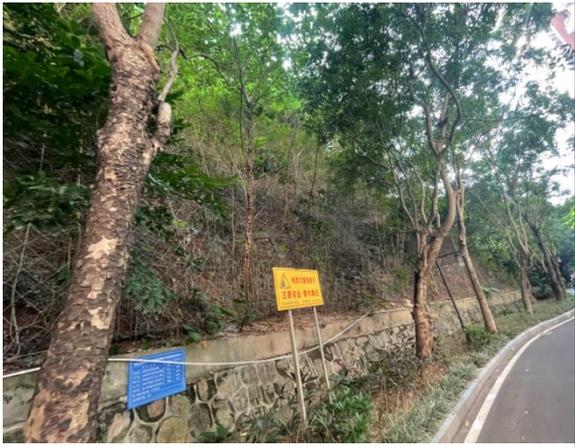
BP18	星河丹堤西南角，中心点坐标 X=505294、 Y=2499525	边坡为人工修建小区开挖形成，长约 270m，曲线型展布，坡高约 15~42m，坡度约 40~55°，倾向 60°，边坡主体为坡残积砾质粉质黏土及全~中风化花岗岩，已采用挂网及锚杆格构梁进行支护，坡面绿化良好，并修建有完备的截排水系统，坡顶为自然山体，坡脚为小区道路

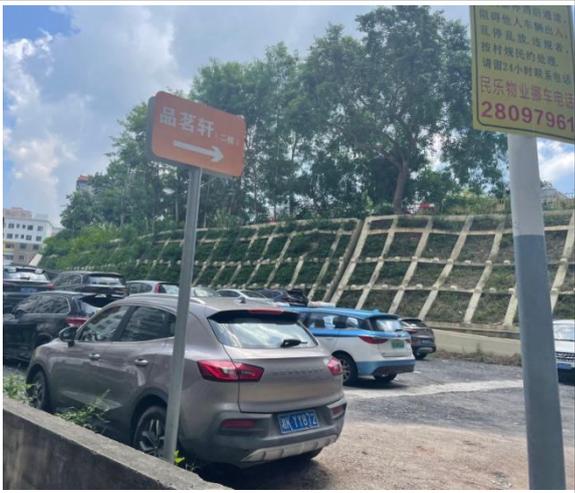
BP19	民乐村停车场旁，中心点坐标 X=504758、 Y=2500270	边坡为人工开挖形成，长约 72m，直线型展布，坡高约 8m，坡度约 40~50°，倾向 300°，新近已采用锚杆格构梁进行支护，坡面绿化良好，并修建有完备的截排水系统，坡脚为停车场。

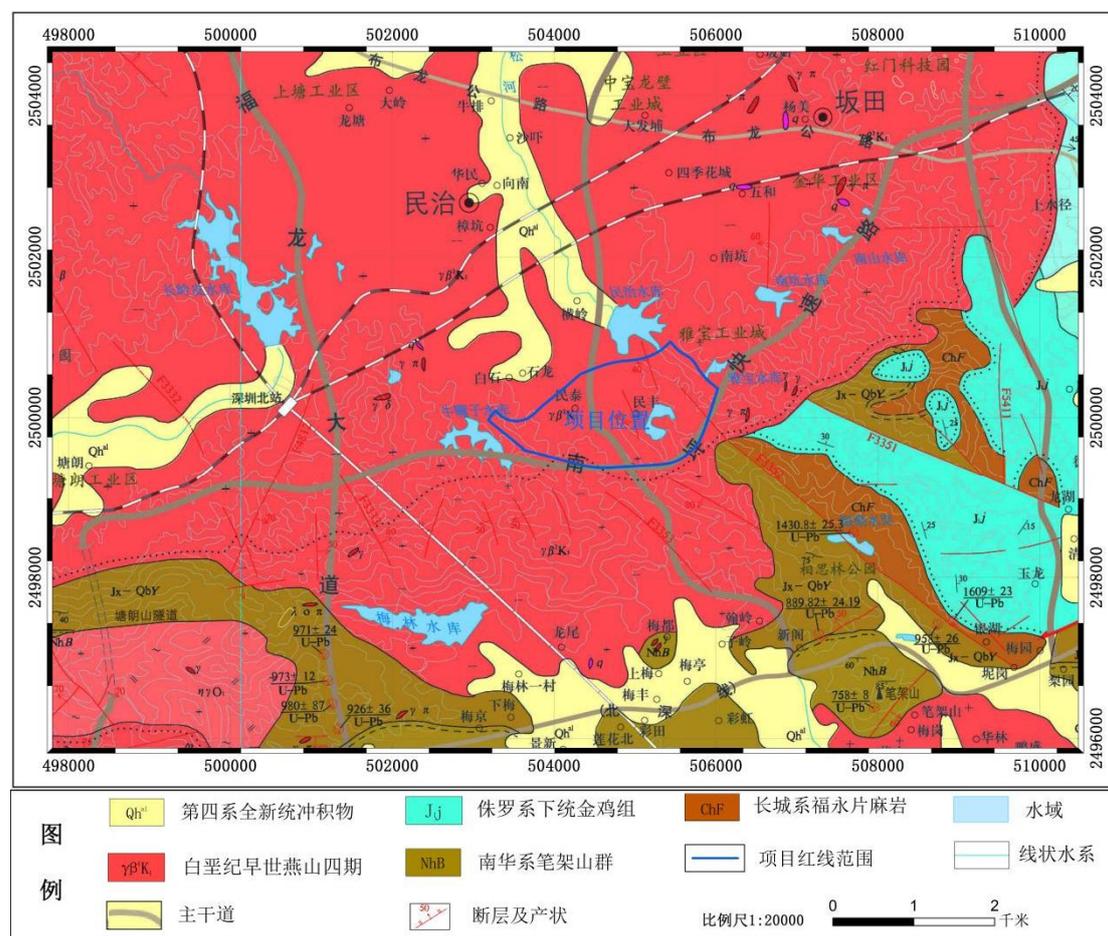
图 2-1-1 项目区区域地质图

本次项目场地范围及周边断裂主要有北西向梅林水库北断裂(F<sub>3333</sub>)、石龙坑断裂组（石龙坑断裂（F<sub>3351</sub>）、银湖断裂(F<sub>3352</sub>)、断裂(F<sub>3353</sub>））和北北东向断裂深圳北站东断裂（F<sub>4812</sub>）（见区域地质图 2-1-1）。

根据区域地质资料(图 2-1)，本次评估场地位于梅林水库北断裂  $F_{3333}$  西侧约 2500m，石龙坑断裂  $F_{3351}$  西北侧约 500m，断裂  $F_{3353}$  东北侧 300m，银湖断裂( $F_{3352}$ ) 穿过评估场地东南角。主要存在于早白垩世燕山四期 ( $\eta \gamma^4 K_1$ ) 花岗岩。断裂穿过花岗岩，形成碎裂花岗岩，断裂周边岩体整体性差，力学性质差，对于垂直开挖的基坑边坡为不利结构面。对斜坡、边坡、基坑工程有一定的不利影响，工程建设过程中应注意采取有效防治措施，避免断裂构造带来的不利影响。

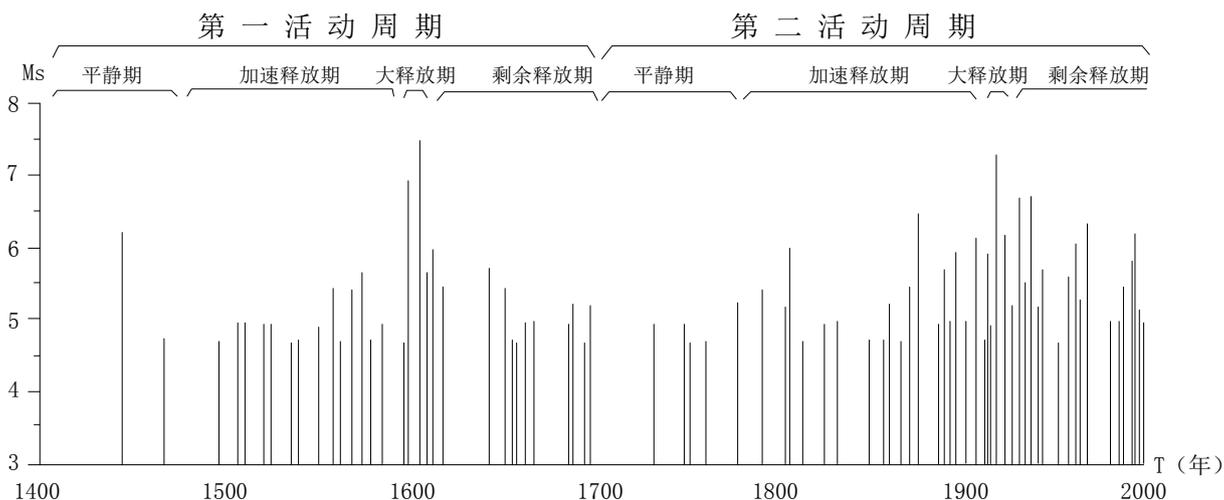
图 2-3 东南沿海地震带序列  $M_s$ — $T$  图 ( $M_s \geq 4 \frac{3}{4}$ , 1400-1999)

自 1400 年以来明显存在着两个地震活动周期，即 1400 年至 1700 年为第一活动周期，1701 年至今为第二活动周期，每一活动周期都可以明显地划分成四个阶段，即平静阶段、加速释放阶段、大释放阶段和剩余释放阶段。1600~1605 年和 1918~1921 年分别为两个活动周期的高潮期，两者相距的时间与完整的第一活动周期所经历的时间相当一致，大约 310~320 年。目前，地震活动处于第二活动周期的剩余释放阶段，预计该活动周期将延续到 2015 年前后，然后进入第三活动周期的平静阶段。

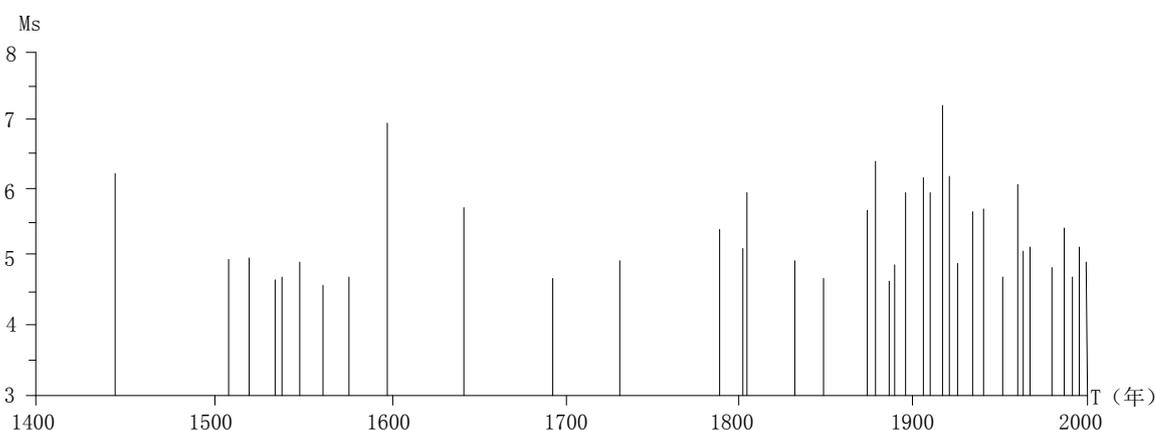
图 2-4 工程场地外围 250km 范围的地震  $M_s$ — $T$  图 ( $M_s \geq 4 \frac{3}{4}$ , 1400-1999)

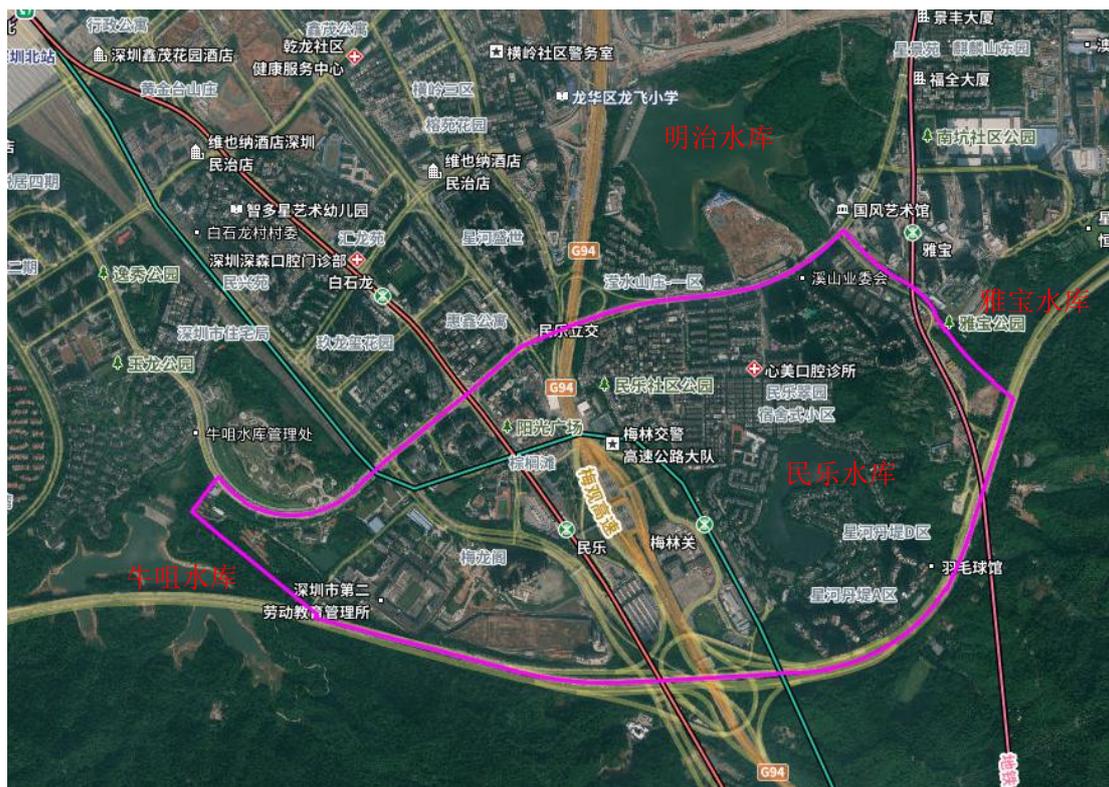
图 2-2-2 建设场地周边水库水系分布图

本项目分布范围较广，周边存在多个水库，包括牛咀水库、民治水库、民乐水库及雅宝水库。各水库水系分别图 2-2-2 所示。

牛咀水库属于小型水库，为一级水源地，总库容 286 万  $m^3$ ，坝顶高程 98.46m，正常蓄水位 95.46m。集雨面积 2.14 $km^2$ ，设计标准 2%，校核标准 0.2%，水库设计洪水按 50 年一遇，校核洪水位按 500 年一遇。该水库位于红线西侧，距离红线小于 100m，本水库对本场地建设工程地下水活动具有一定影响。

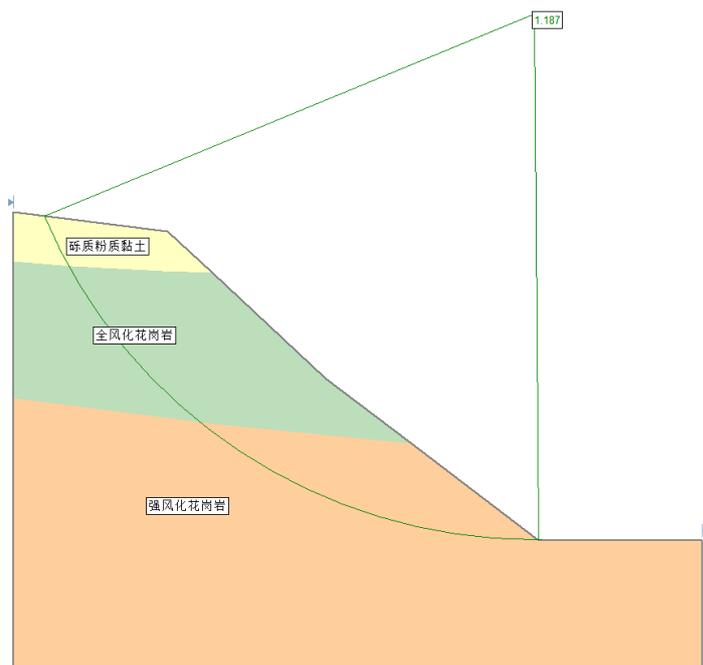
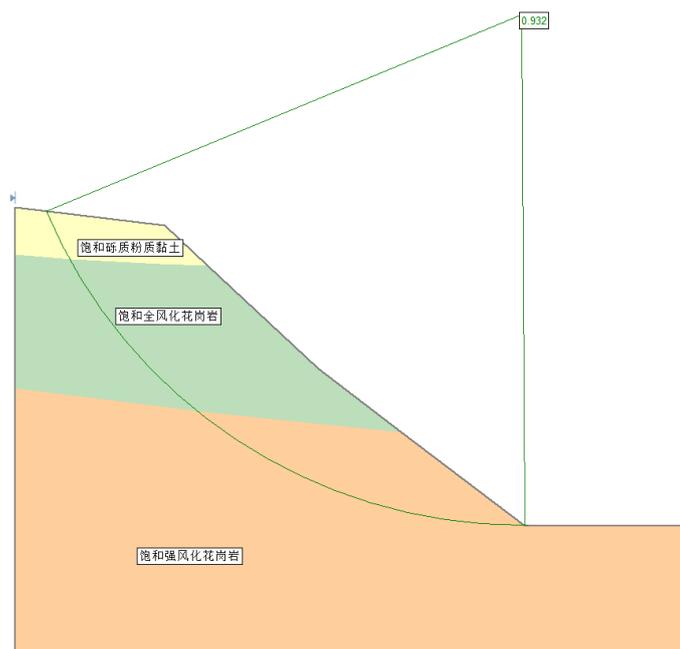
图 4-2-1.a 边坡 BP2 天然工况下稳定性计算图

图 4-2-1.b 边坡 BP2 饱和工况下稳定性计算图

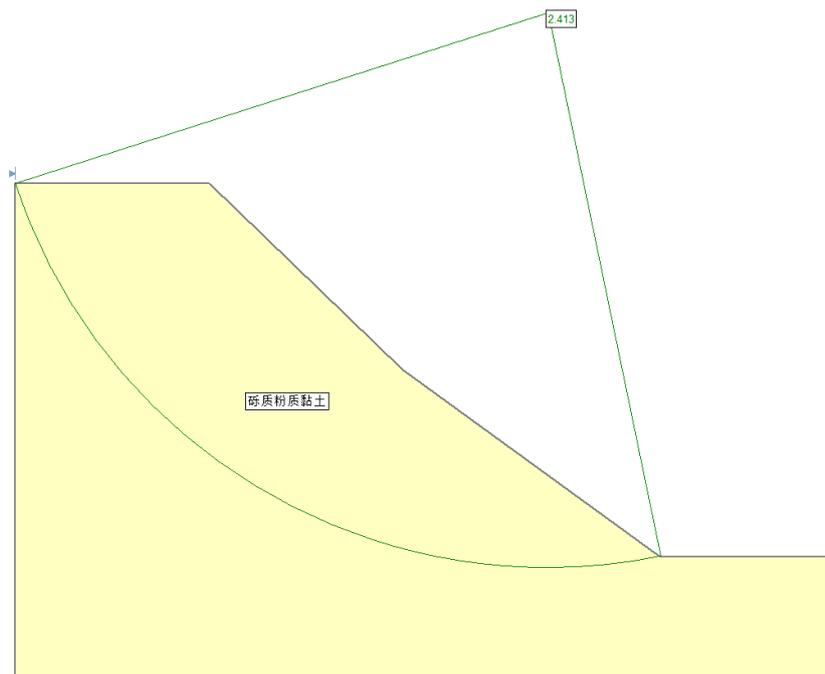
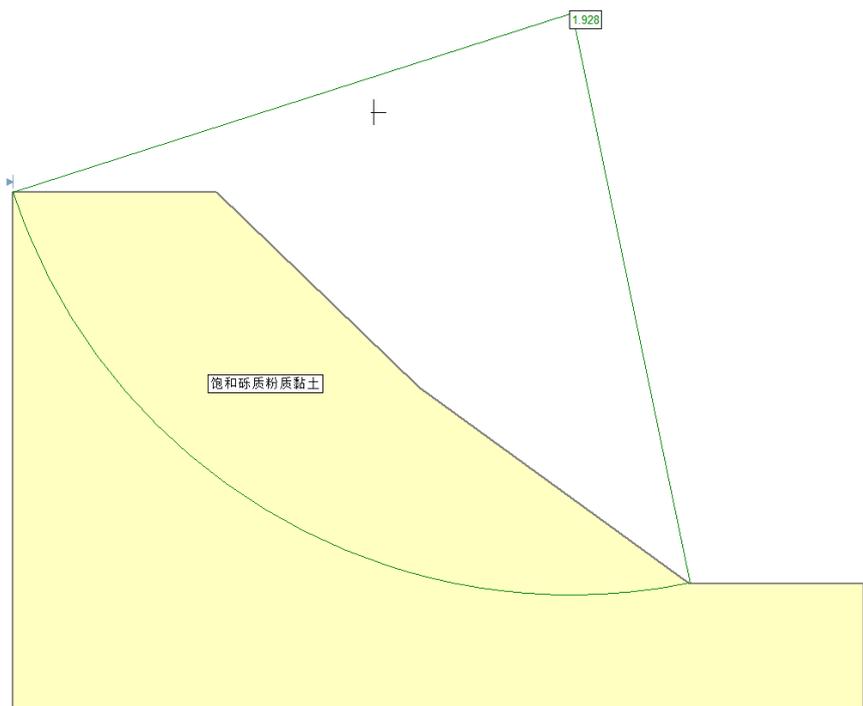
图 4-2-2.a 边坡 BP4 天然工况下稳定性计算图

图 4-2-2.b 边坡 BP4 天然工况下稳定性计算图

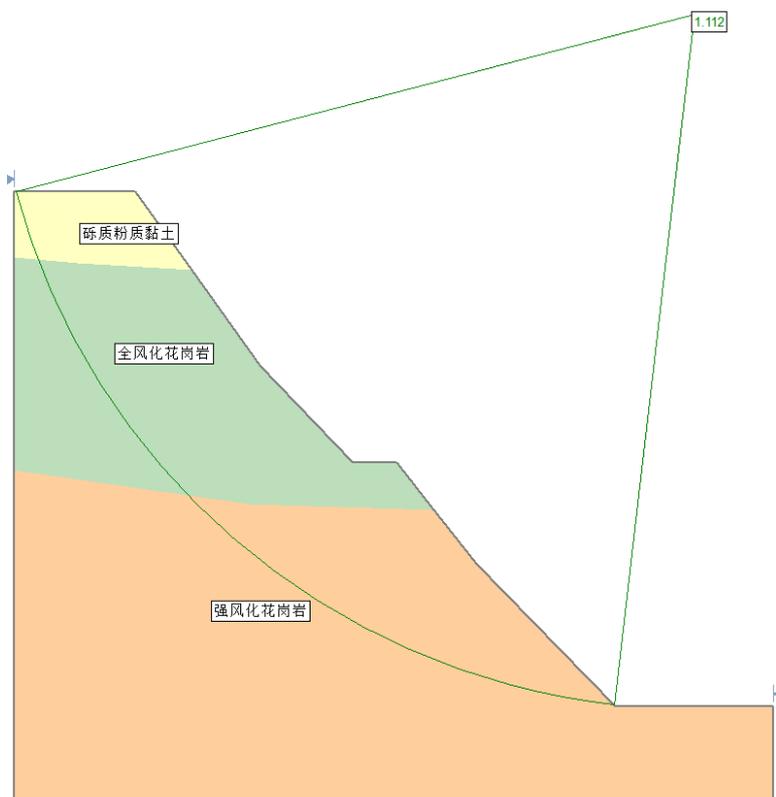
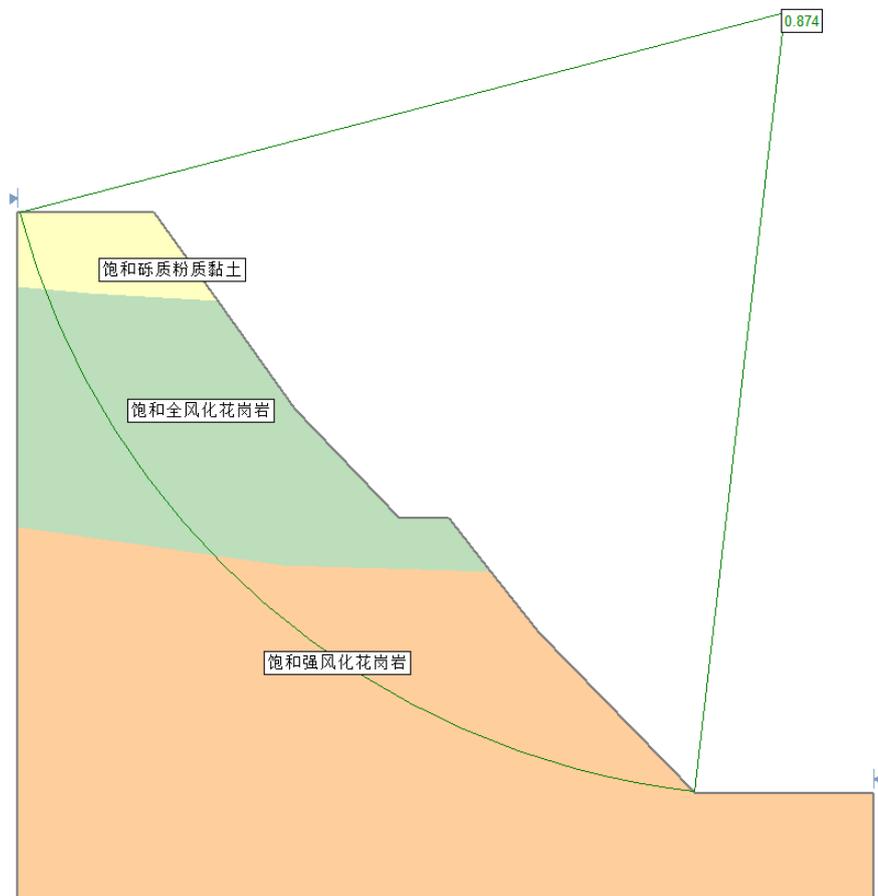
图 4-2-3.a 边坡 BP6 天然工况下稳定性计算图

图 4-2-3.b 边坡 BP6 饱和工况下稳定性计算图

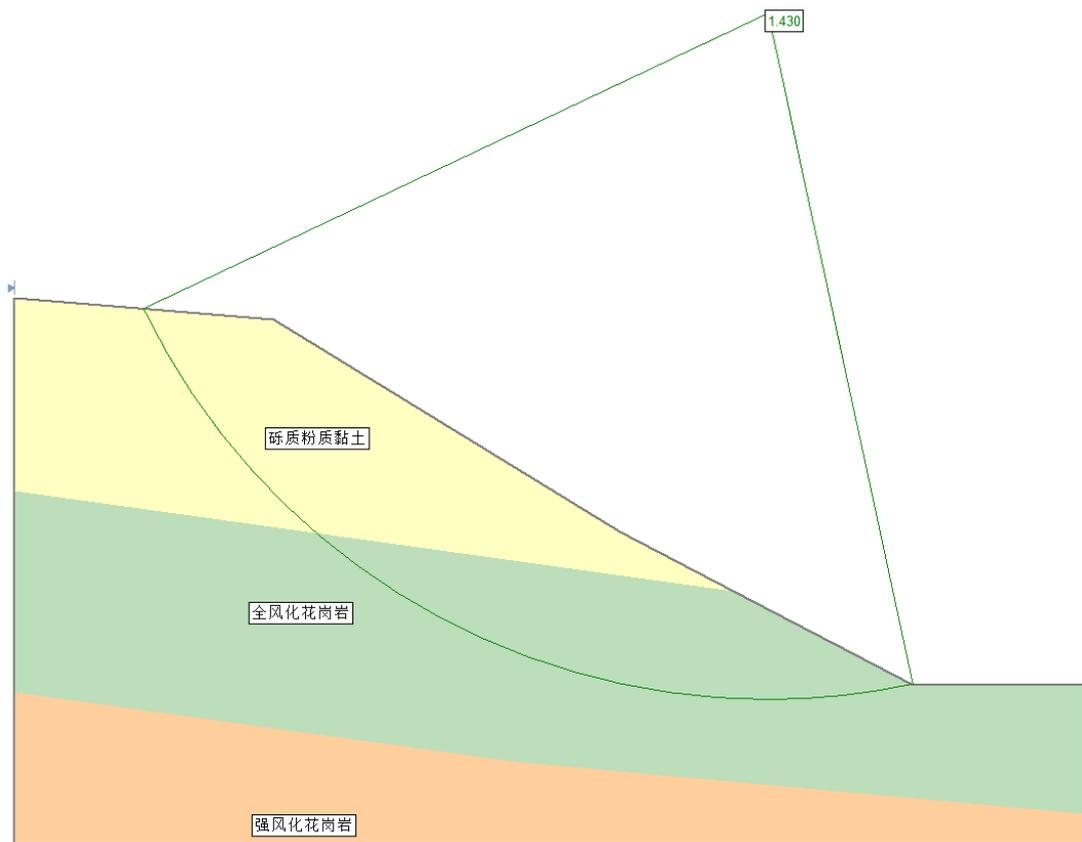
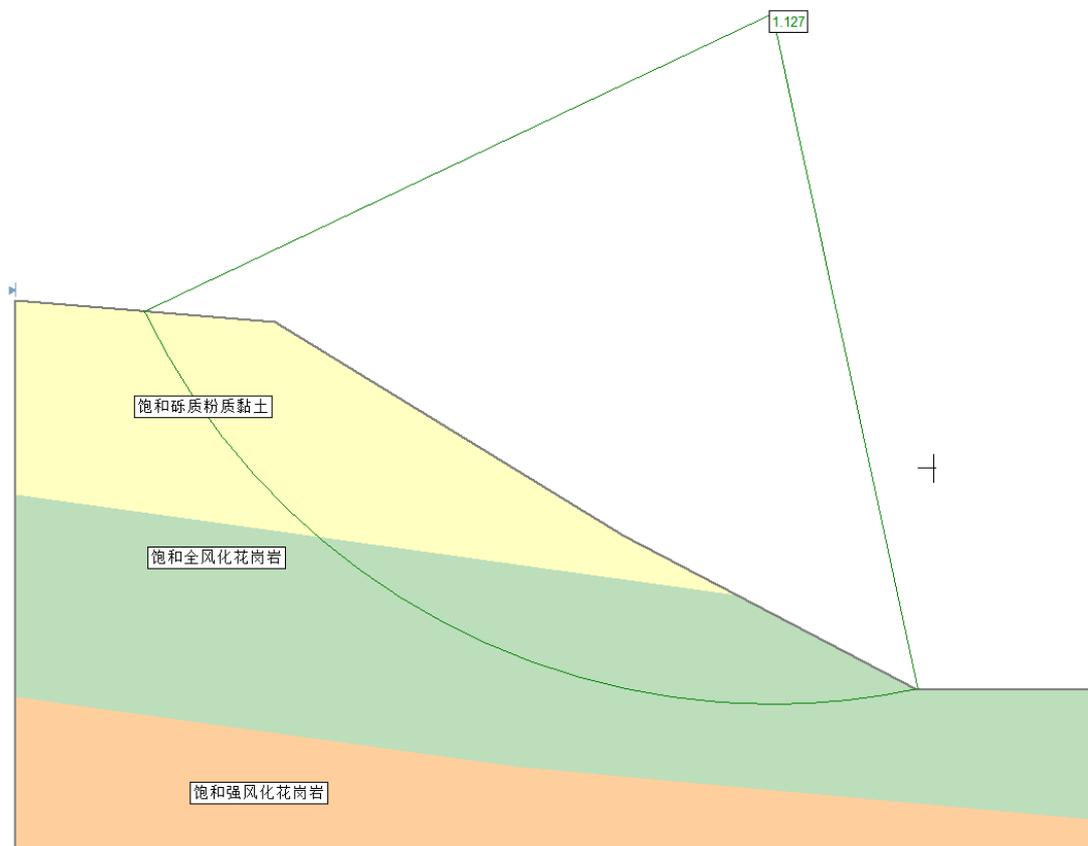
图 4-2-4.a 边坡 BP9 天然工况下稳定性计算图

图 4-2-4.b 边坡 BP9 饱和工况下稳定性计算图

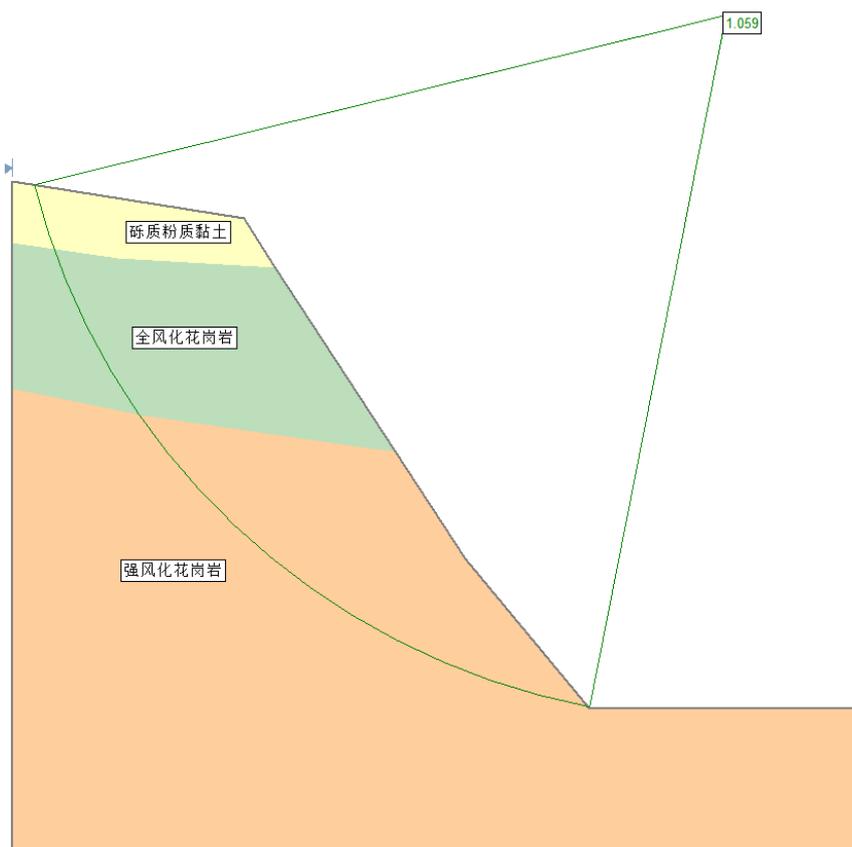
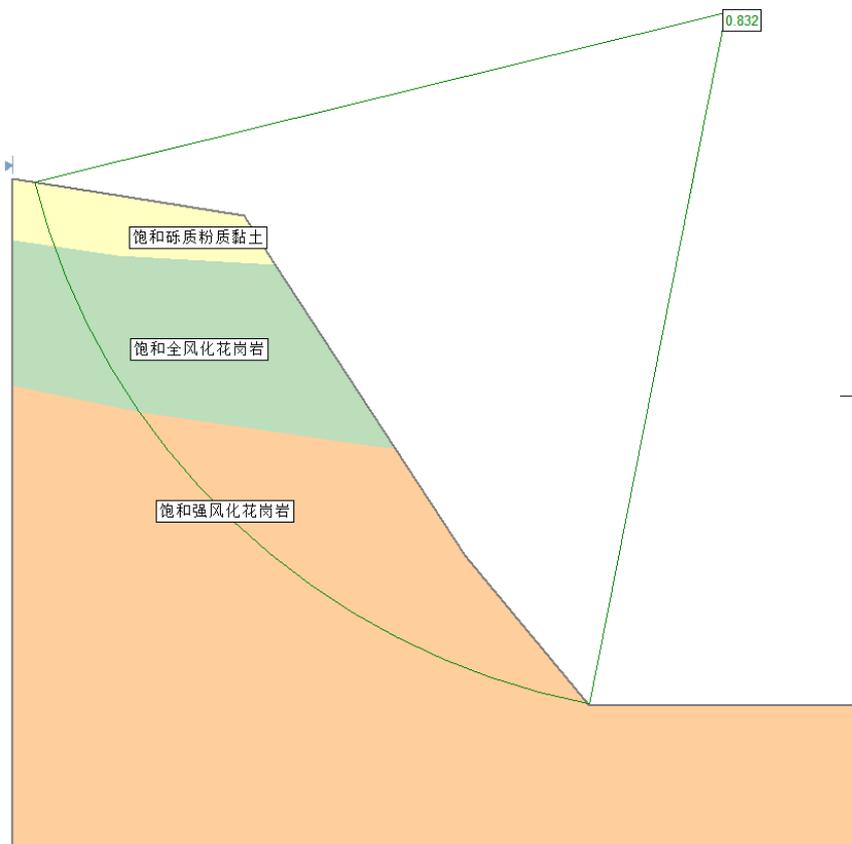
图 4-2-5.a 边坡 BP10 天然工况下稳定性计算图

图 4-2-5.b 边坡 BP10 饱和工况下稳定性计算图

根据计算结果可以看出边坡 BP04、BP09 饱和工况下处于基本稳定-稳定状态，边坡 BP02、BP06、BP10、BP12、BP15 饱和工况下处于欠稳定-不稳定状态。

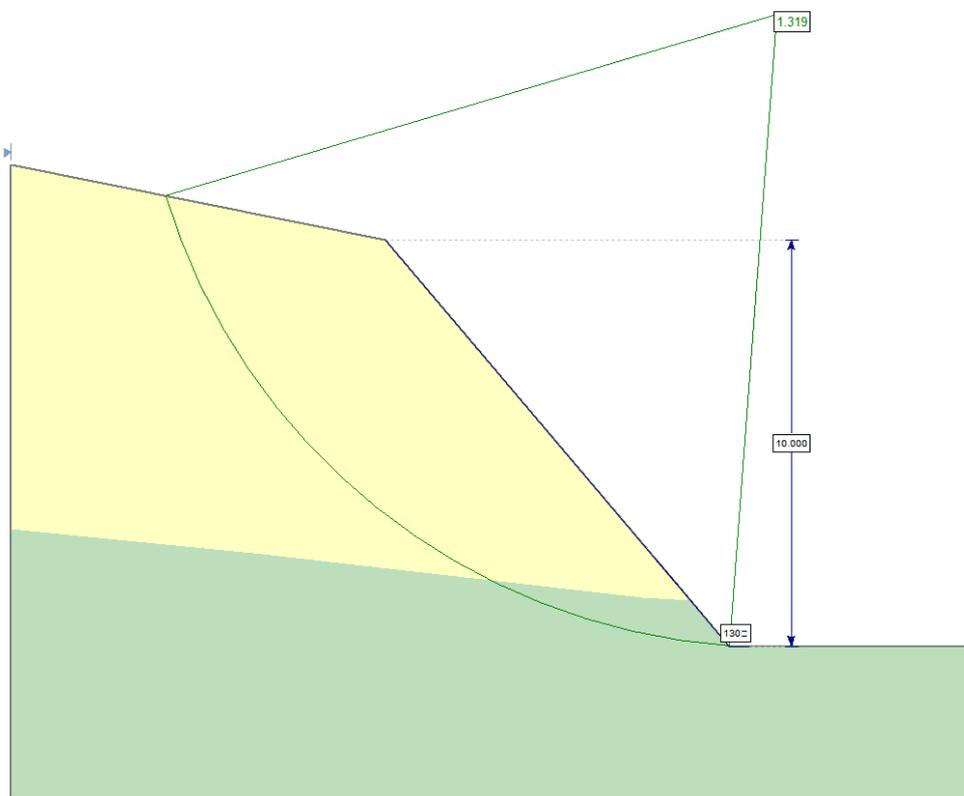
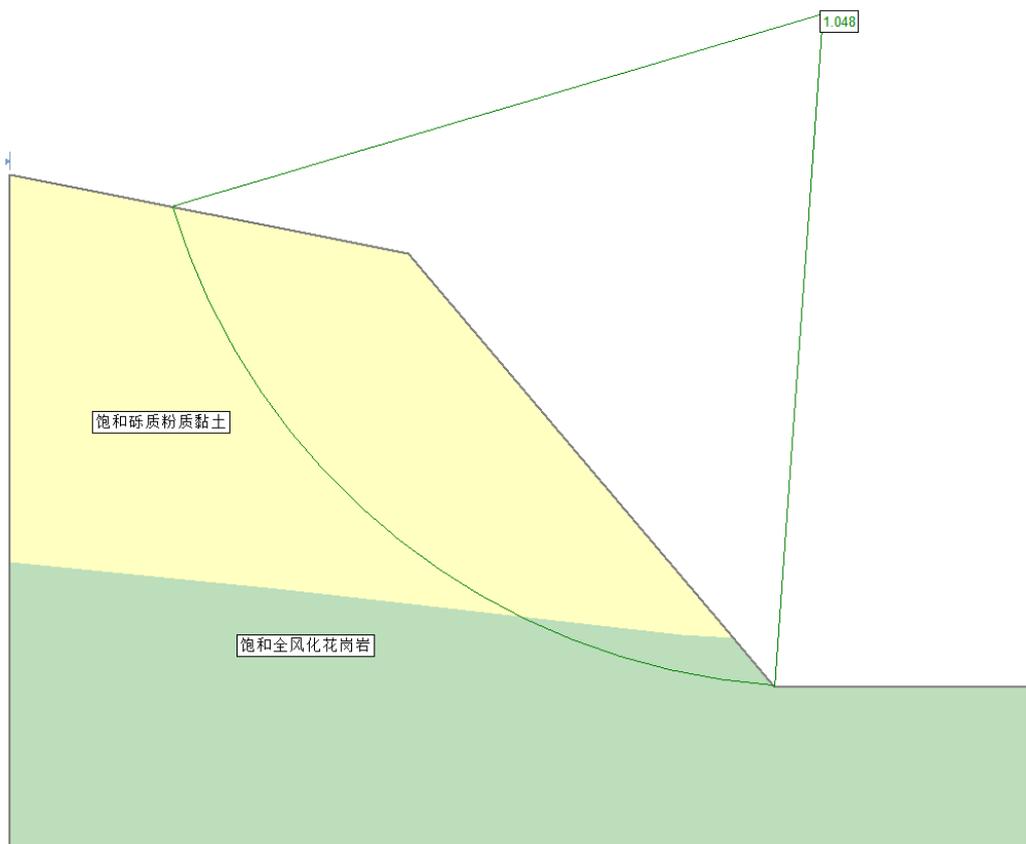
图 4-2-6.a 边坡 BP12 天然工况下稳定性计算图

图 4-2-6.b 边坡 BP12 饱和工况下稳定性计算图

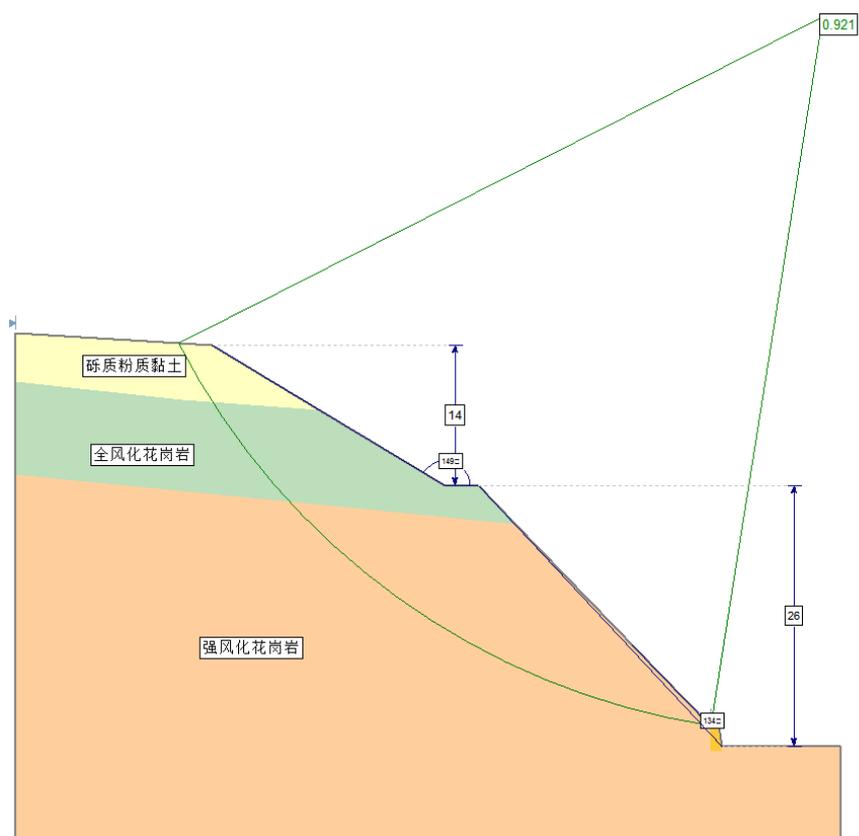
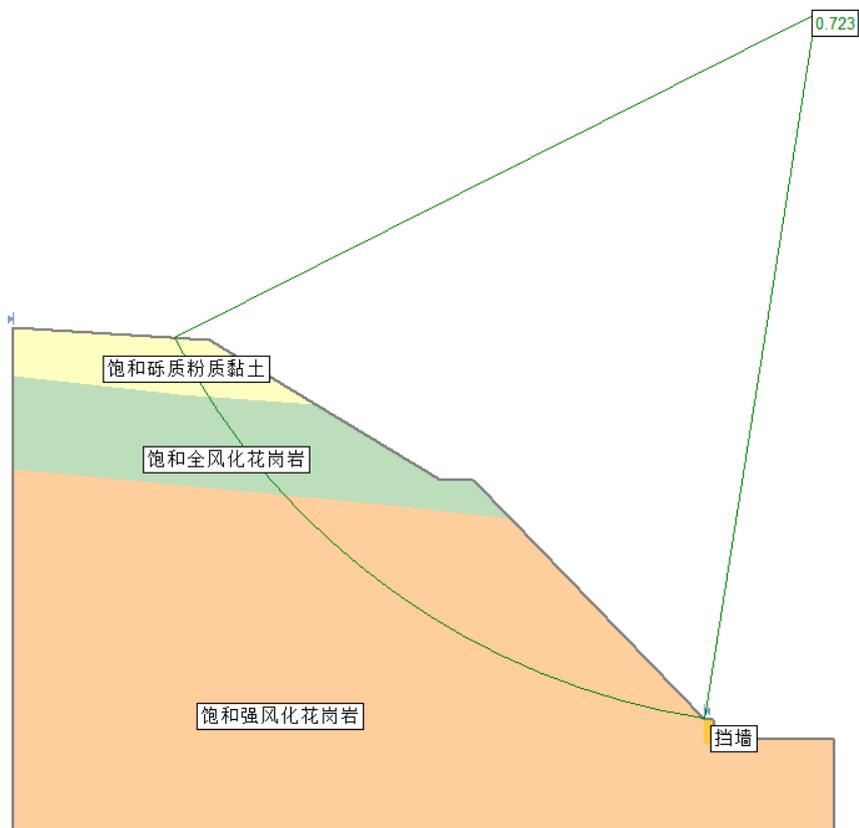
图 4-2-7.a 边坡 BP15 天然工况下稳定性计算图

图 4-2-7.b 边坡 BP15 饱和工况下稳定性计算图

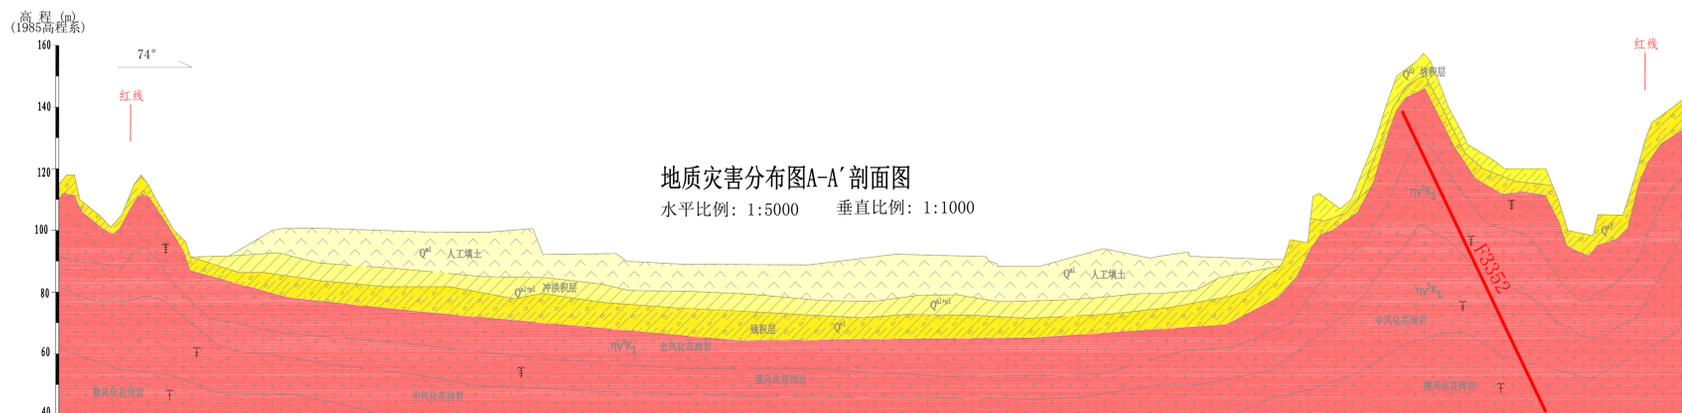
### 地质灾害分布图A-A'剖面图

地质环境条件 评估区区域地质背景条件中等；地形地貌条件中等；地质构造条件中等；地层岩性和岩土体工程地质条件中等；水文地质条件中等；现状地质灾害及不良地质现象不发育；周边人类工程活动对地质环境的影响程度中等。综合评定评估区地质环境条件复杂程度为中等。

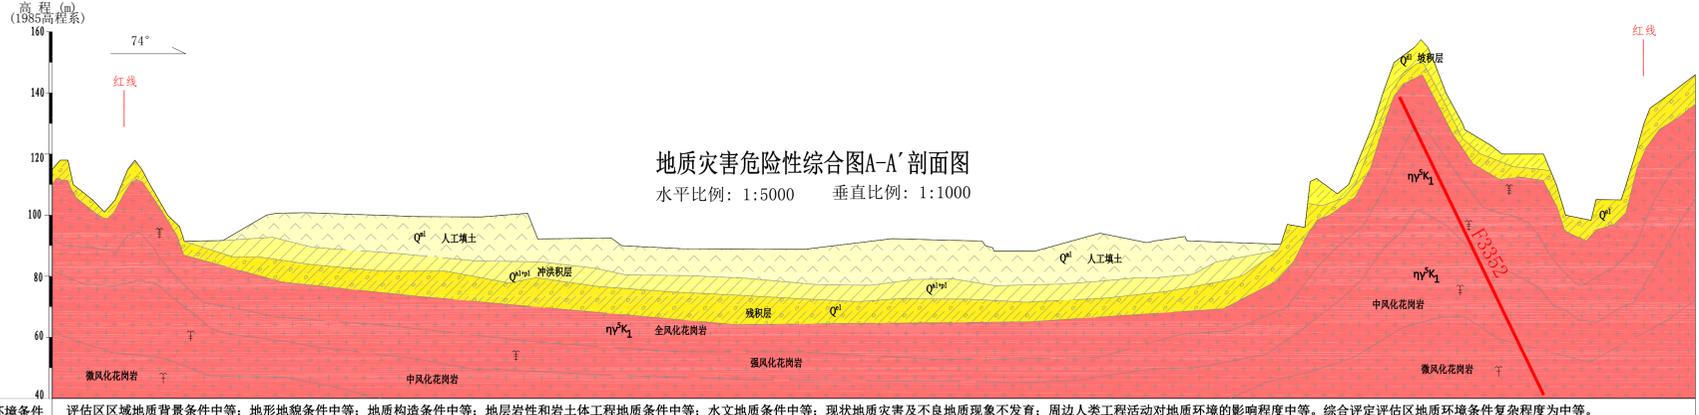
地质灾害危险性综合图A-A'剖面图  
水平比例: 1:5000 垂直比例: 1:1000

地质环境条件	评估区区域地质背景条件中等; 地形地貌条件中等; 地质构造条件中等; 地层岩性和岩土体工程地质条件中等; 水文地质条件中等; 现状地质灾害及不良地质现象不发育; 周边人类工程活动对地质环境的影响程度中等。综合评定评估区地质环境条件复杂程度为中等。		
已发地质灾害	不发育		
预测地质灾害	不发育		
危险性分区	II	III	II
防治分级及措施	B 工 生	C 生	B 工 生
适宜性评估	基本适宜	适宜	基本适宜
