新皇岗口岸联检大楼项目 涉及古树原址保护方案 (报批稿)

建设单位：深圳市建筑工务署文体和水务工程管理中心

编制单位：深圳富庆生态科技有限公司

二〇二五年四月

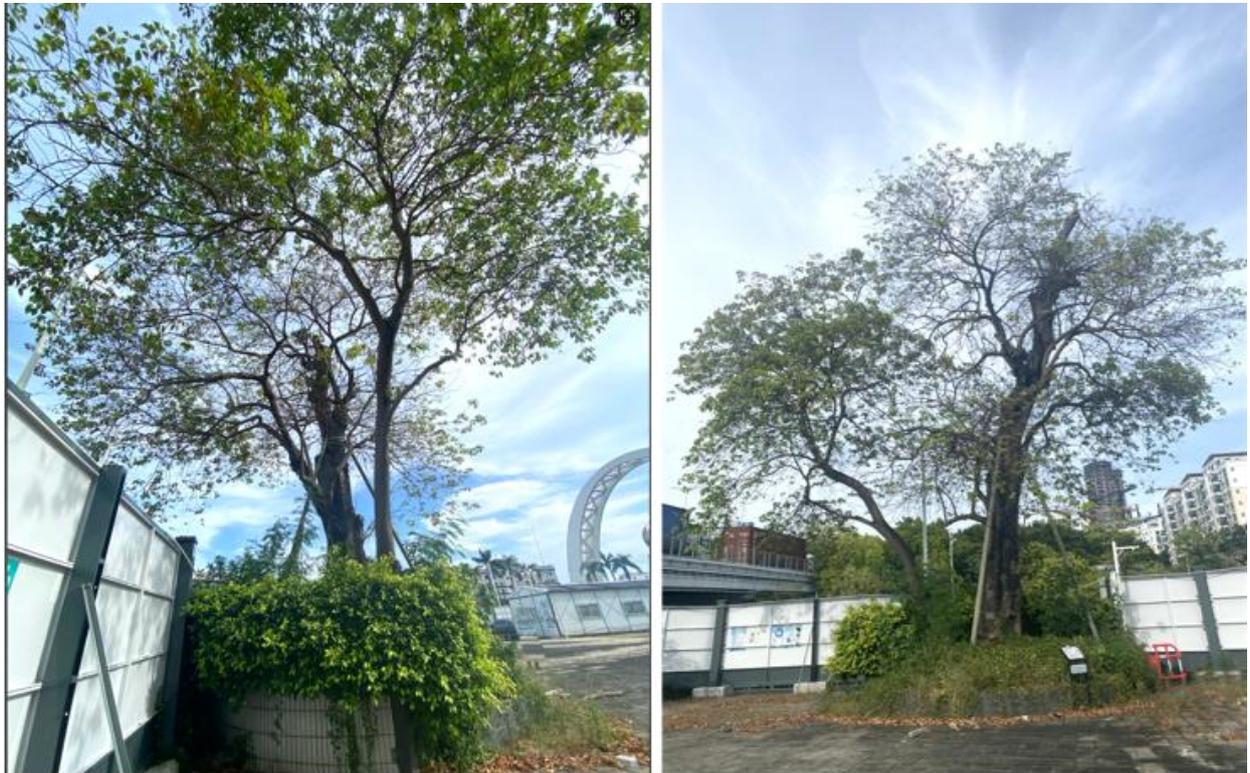
古树编为：44030401000500030

其中项目施工范围涉及一株古树为鱼木，古树编为：44030401000500030，树龄为145年，位置坐标为2491286.038, 506417.002。项目施工范围与古树的关系为：B匝道桥面从空中切入5m保护范围线内，桥面需侵入宽度约2m，面积约35.8 m²。

图1.3 古树鱼木现状照片

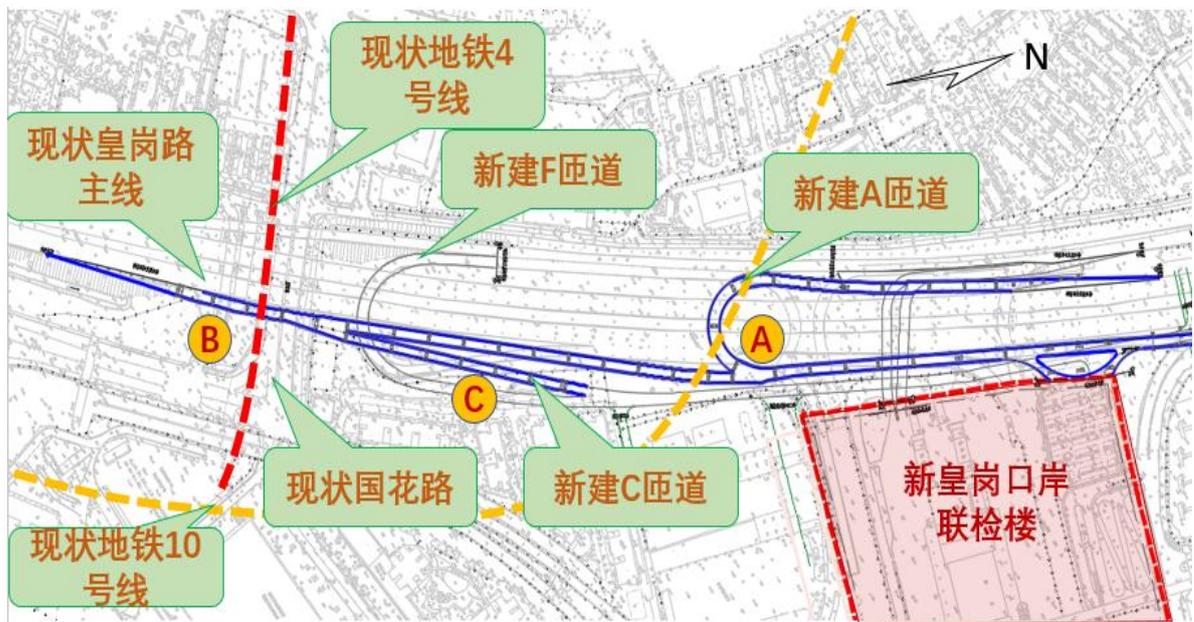
B匝道共设置平曲线2处，曲线半径分别为800m、500m。线位涉及上跨现状及新建道路，沿线共设置桥梁共计1座，长度为478.7m。

图 1.9 B匝道平面设计图

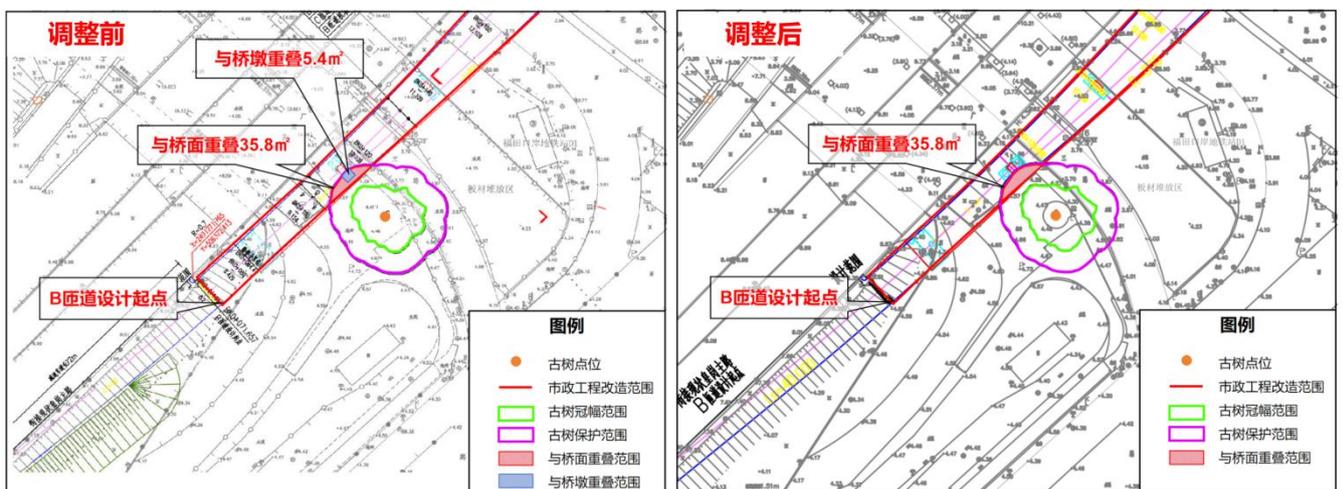
(1)调整B匝道桥BK0+114.3号桥墩方向:原设计方案新建B匝道桥面、桥墩、桩基础，已侵入古树保护范围。为退让古树，将B匝道桥BK0+114.3号桥墩原位置旋转90°。线位调整后，B匝道桥桥墩、桩基础建设不涉及该古树保护范围，桥面侵入古树保护范围内35.8 m²，实施范围距树冠距离约1.5m，对古树影响较小。

图 1.13 B匝道桥建设方案调整对比平面图

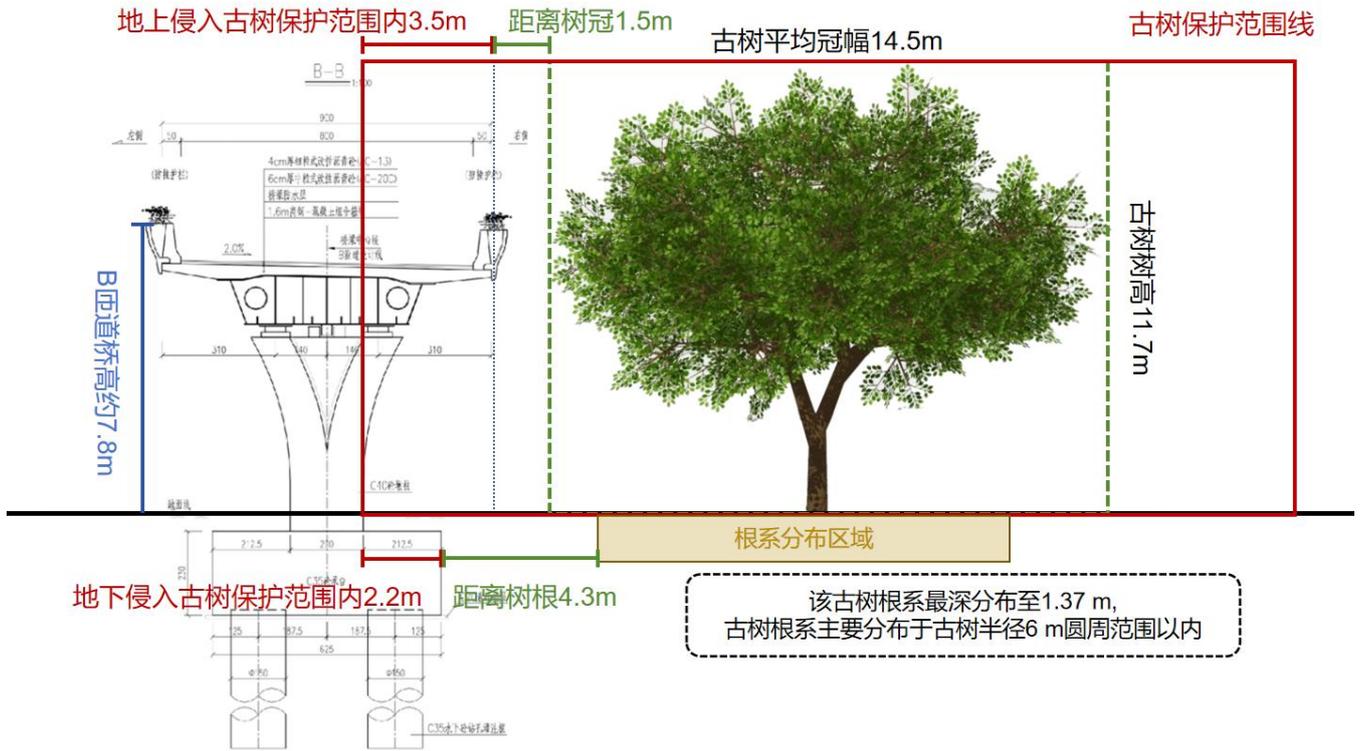
图 1.14 B匝道与古树的竖向关系对比图（调整前）

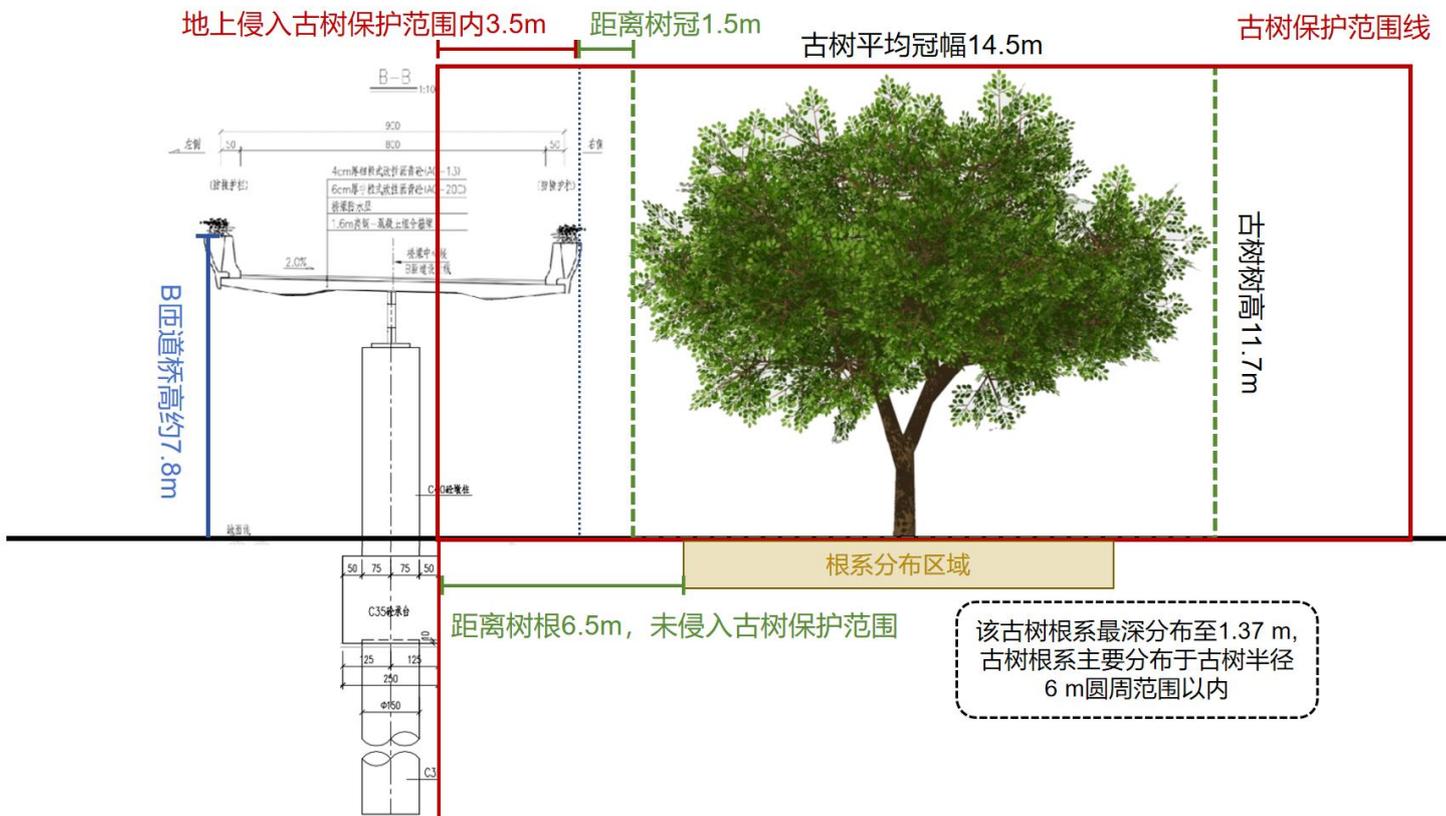
图 1.15 B匝道与古树的竖向关系对比图（调整后）

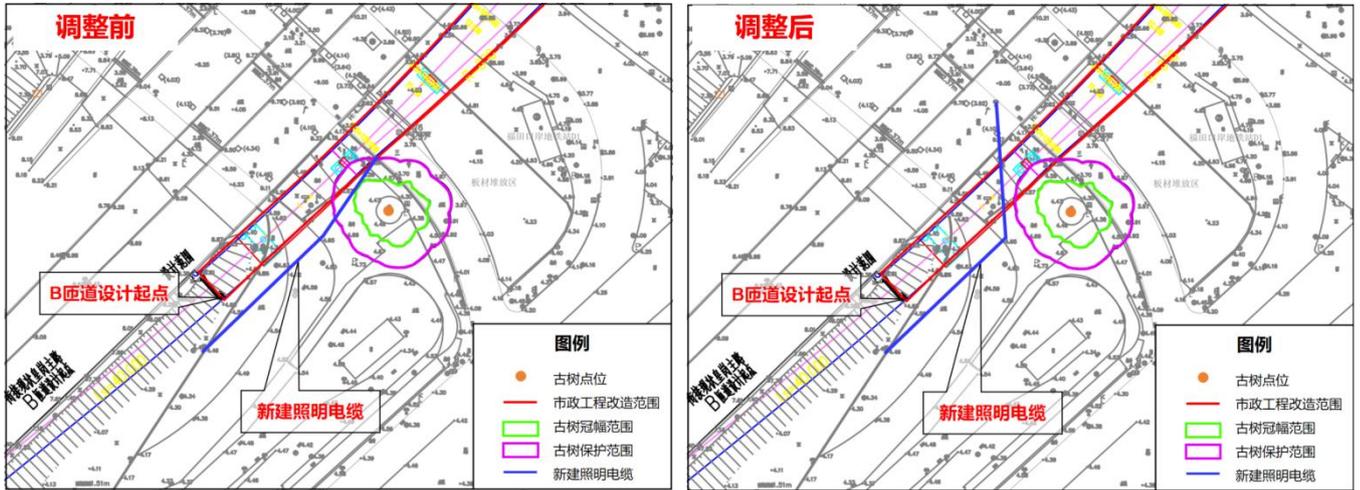
(2) 更改新建照明电缆线路：原设计方案新建照明管线已侵入古树保护范围。为退让古树，将照明管线线路进行调整，调整后新建照明电缆建设不涉及该古树保护范围。

图 1.16 新建照明电缆方案调整对比图

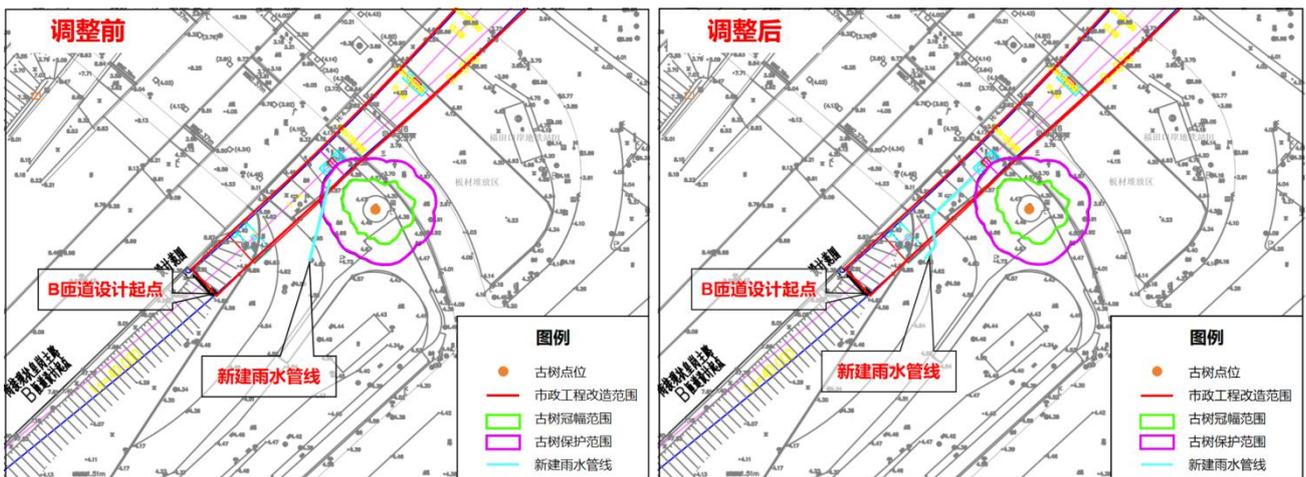
(3) 更改新建雨水管线线路：原设计方案新建雨水管线已侵入古树保护范围。为退让古树，将雨水管线线路进行调整，调整后新建雨水管线建设不涉及该古树保护范围。

图 1.17 新建雨水管线方案调整对比图

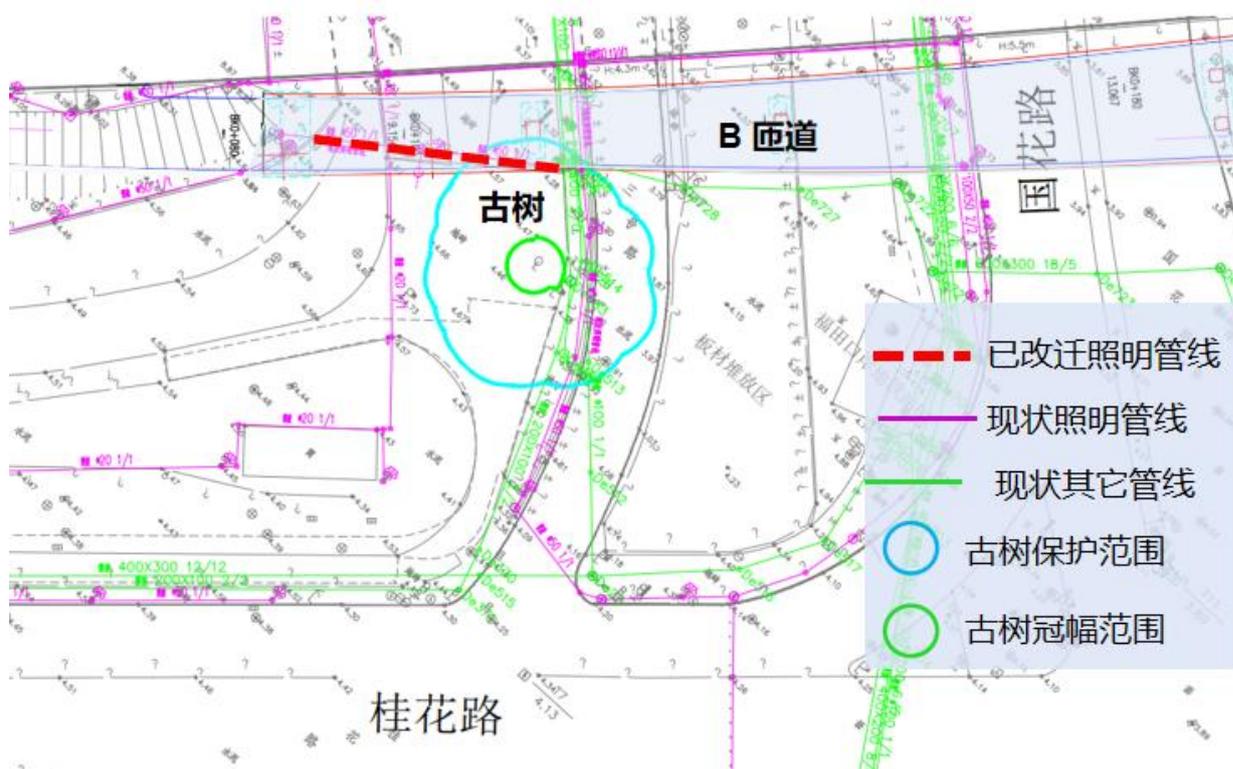
现状地下管线主要有照明，雨水及污水等，其中B匝道桥墩附近涉及有一条 $\varnothing 50$ 路灯照明管线，在古树范围保护范围线内，上述设

计方案已经进行了迁改(见更改新建照明电缆线路对比方案),废掉了保护范围内照明管线,同时新建雨水管线也避开了保护范围。由于现状地下管线及新建管线走向布局明确,均不在保护范围线内,因此B匝道建设地下管线部分对古树没有影响。

图 1.18 现状地下管线分布图

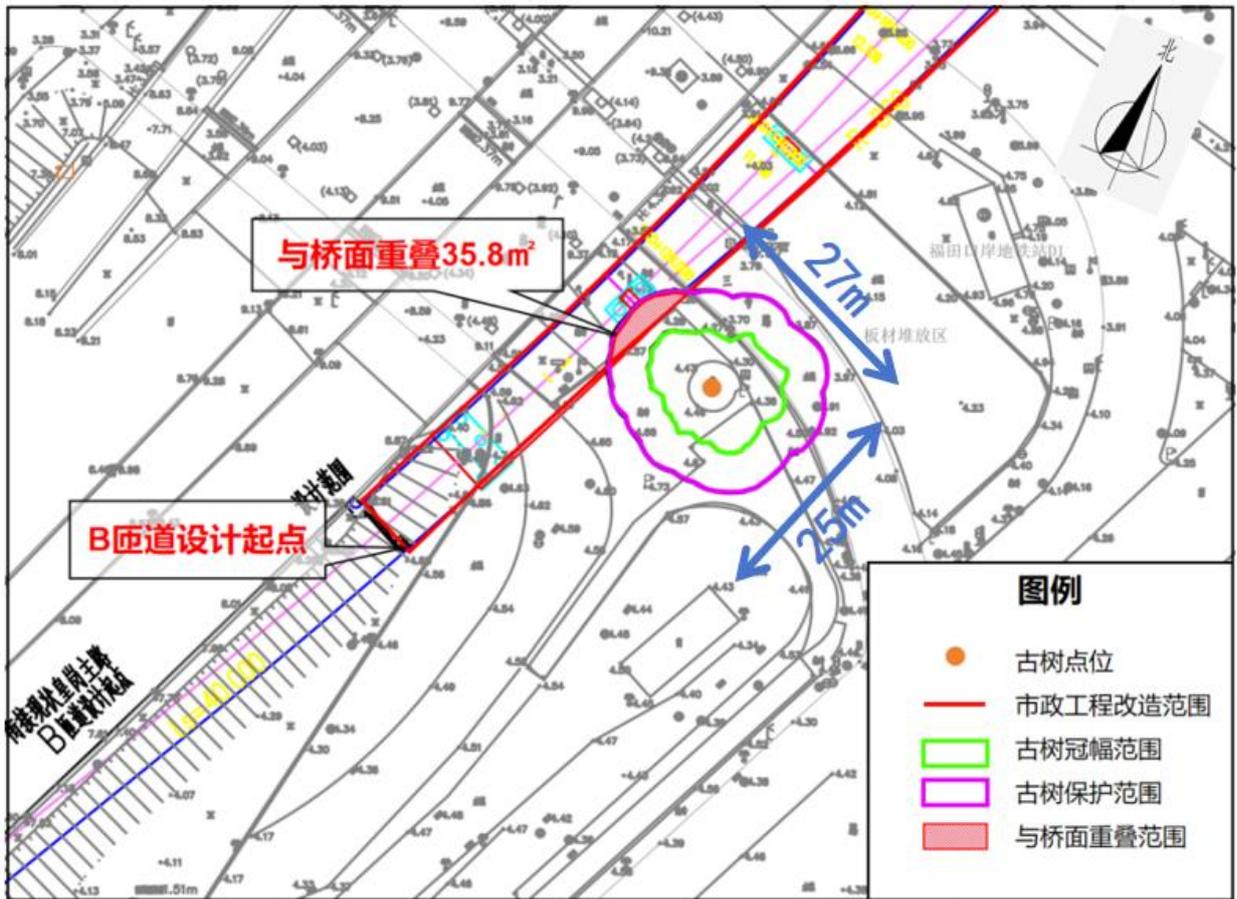
根据相关图纸和资料,结合古树现状,后期规划按照古树控制保护范围(树冠垂直投影线外拓5米以内的区域作为古树控制保护范围),该株古树现状东西冠幅为15m,南北冠幅为14m;东西控制保护范围为27m,南北控制保护范围为25m。

图 1.19 古树控制保护范围与项目施工区域重叠区域

原方案古树控制保护范围内主要建设内容为:新建B匝道桥面、桥墩、桩基础、新建照明电缆、新建雨水管线。现方案按照古树保护范围要求通过调整B匝道桥BK0+114.3号桥墩方向、更改新建照明电缆及雨水管线线路位置等措施对古树保护范围进行避让。方案调整后古树保护范围涉及与新建B匝道桥面重叠35.8m²。

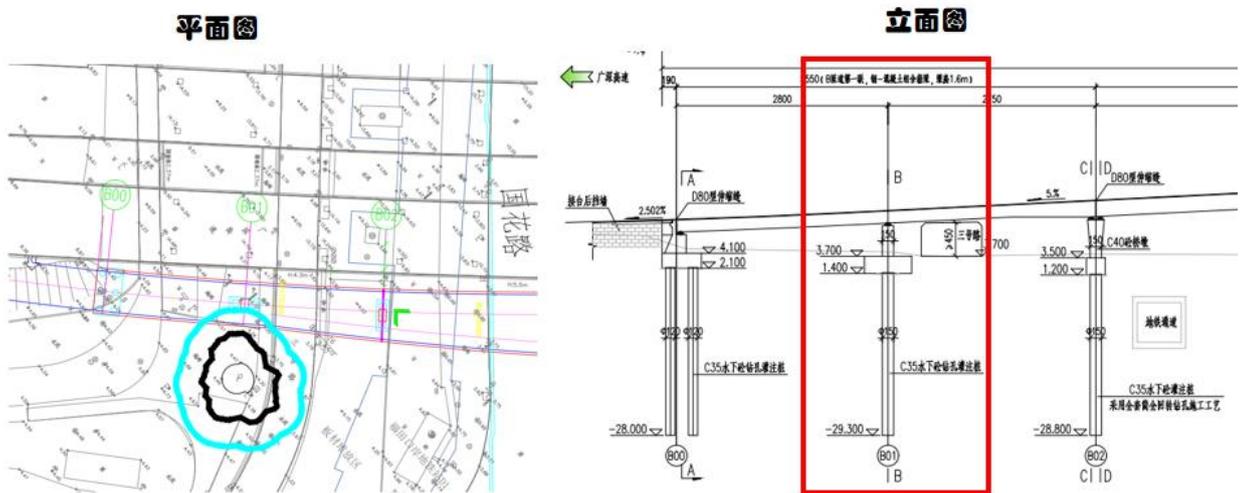
建设内容：上部结构采用钢-混凝土组合，钢-混凝土组合梁梁高1.6m；下部结构采用花瓶墩、重力式桥台，基础均为钻孔灌注桩，桥墩桩基桩径为1.5m；重力式桥台均采用Φ1.2m群桩基础。

图 1.21 B匝道桥桥型布置图（平面图、立面图）

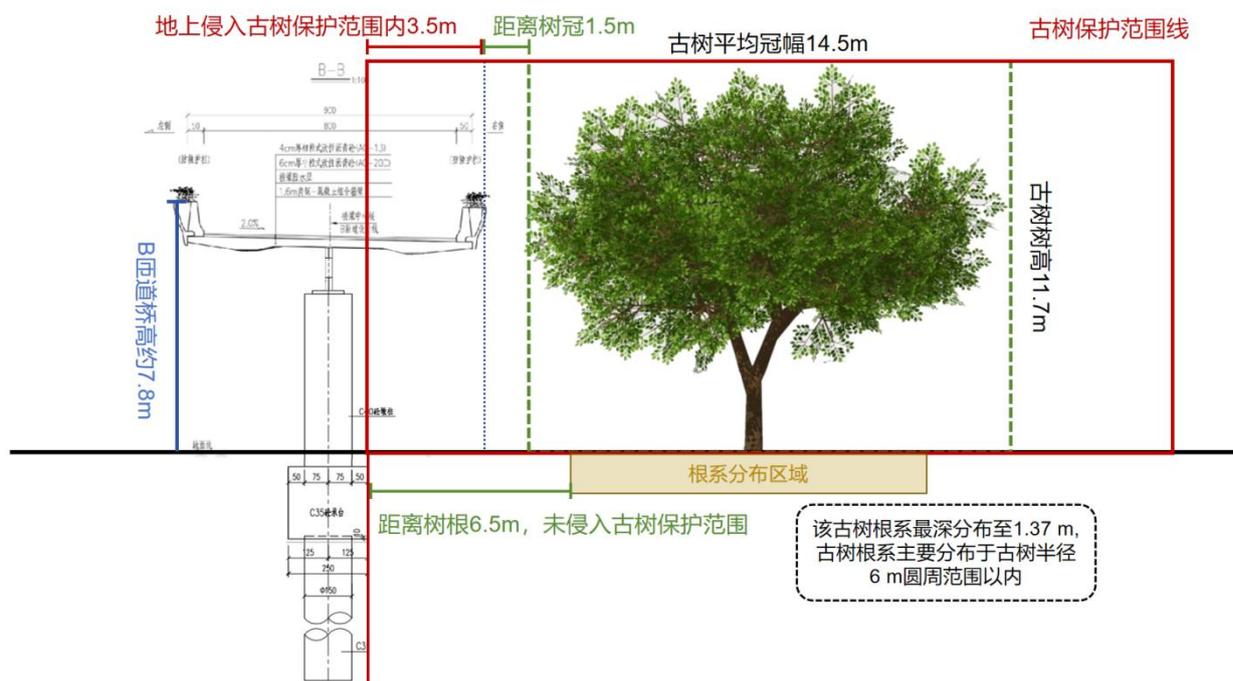
图 1.22 B匝道与古树的竖向关系图示

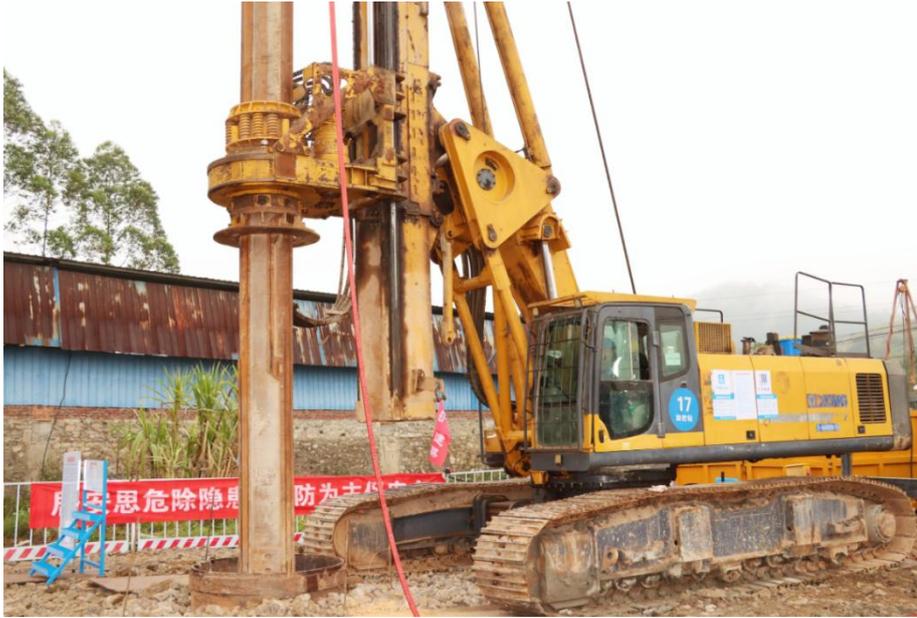
⑦钢筋加工前应进行调直处理，如严重锈蚀应除锈；钢筋笼主筋应采用套筒连接；钢筋笼制作偏差：主筋间距允许偏差 $\pm 10\text{mm}$ ，钢筋笼直径允许偏差 $\pm 10\text{mm}$ ；箍筋间距允许偏差 $\pm 20\text{mm}$ ，钢筋笼长度允许偏差 $\pm 50\text{mm}$ ；并应符合现行的《混凝土结构工程施工及验收规范》-GB50204有关要求；

⑧桩身混凝土塌落度18~22cm，灌注砼导管底端距孔底宜为300~500mm，使用隔水栓，第一次灌注量必须保证导管埋入砼0.8m以上，必须连续灌注，灌注过程中保持导管埋入砼不小于2.0m。

图 1.23 钻孔桩施工示意图

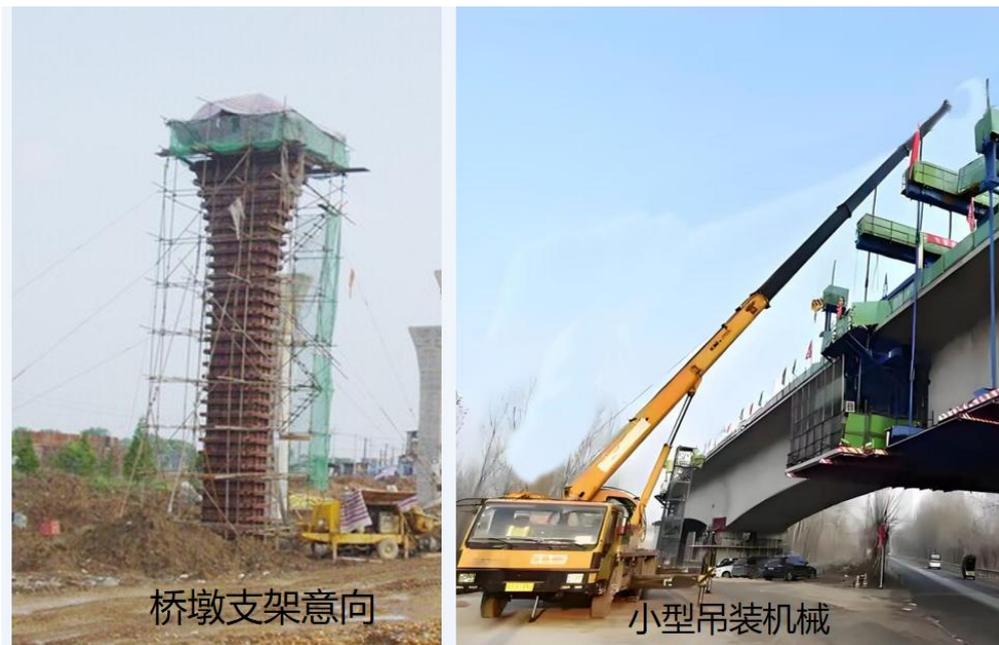
为了保护古树，桥面及桥墩施工过程中建设材料如钢筋，水泥，模板等吊装方式应避免古树保护范围，从两端进行吊装，不允许跨过古树保护范围。充分做好施工前的准备，确保吊装作业过程中的专业性，作业完成后的设备退场及古树检查与恢复等相关保护工作。

桥墩支架意向

小型吊装机械

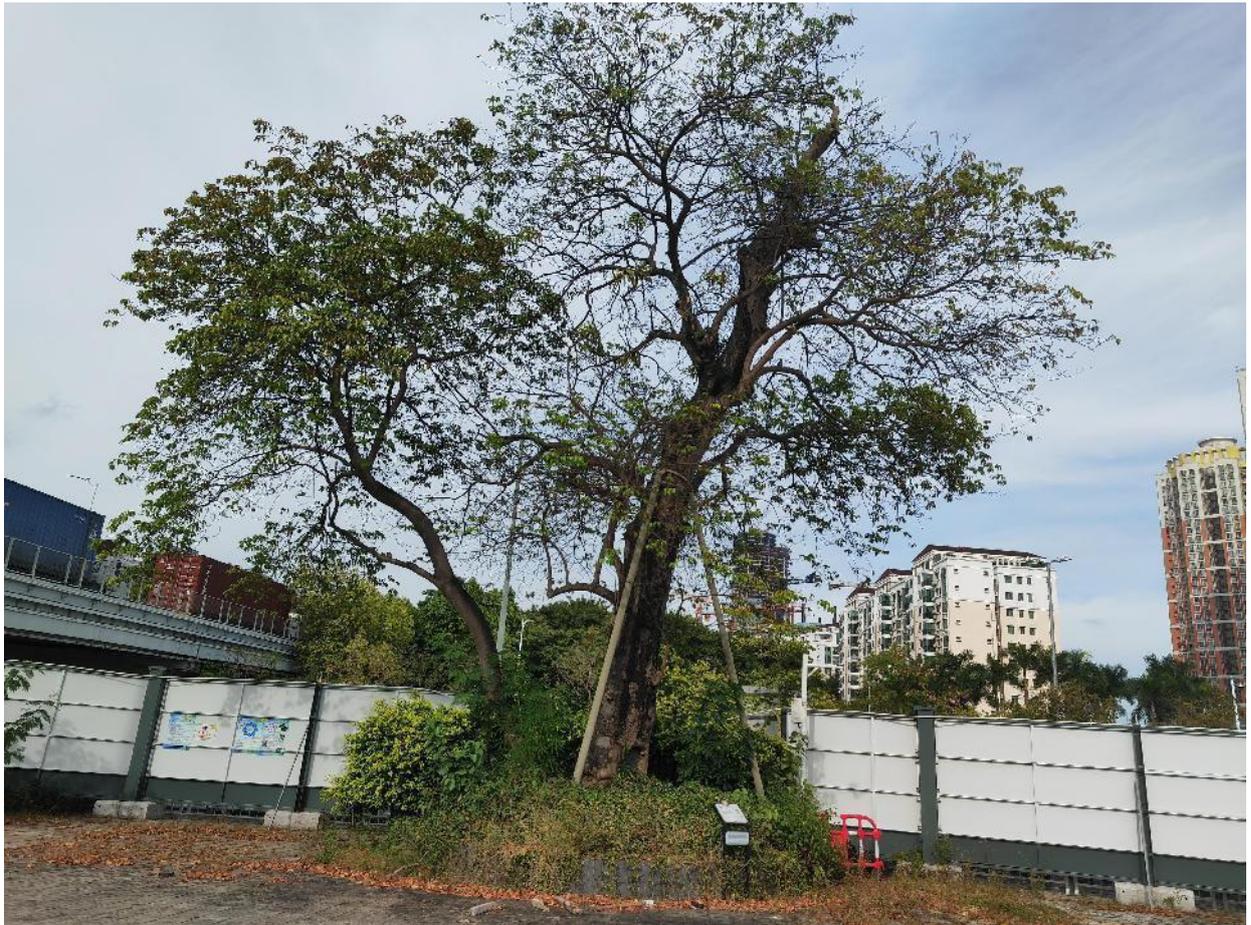
图2.3 古树现状照片（44030401000500030号）

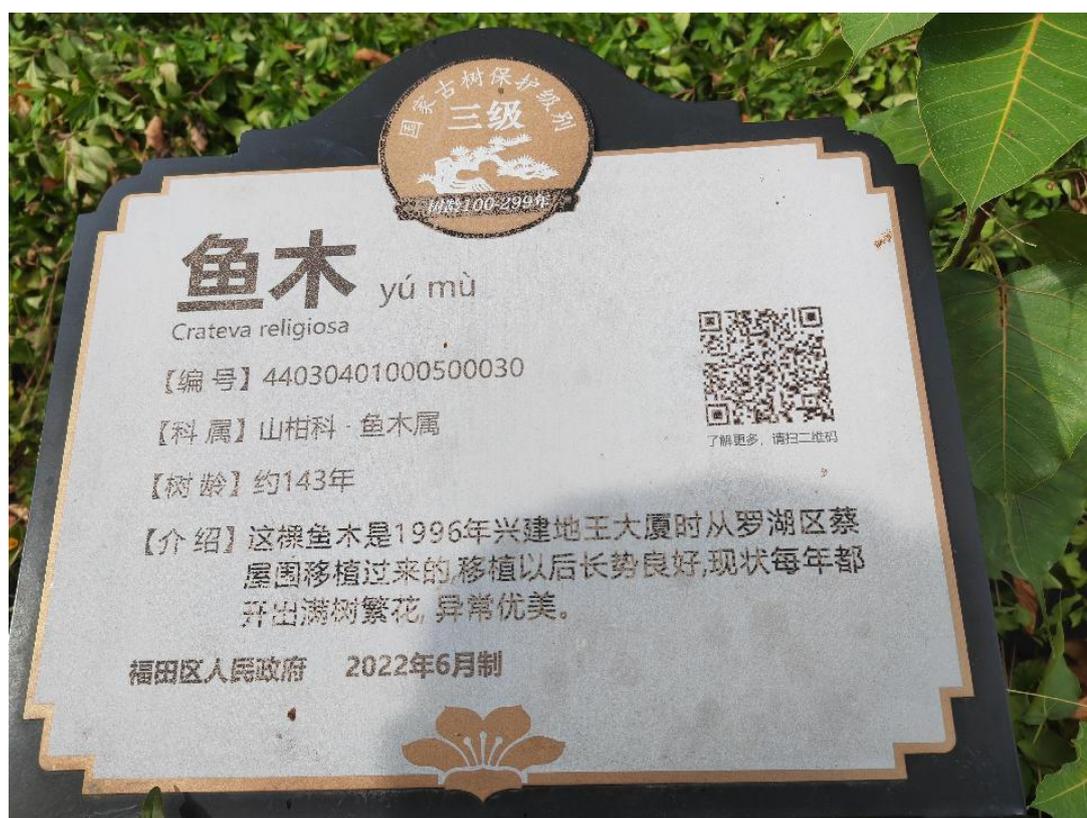
图2.4 古树挂牌信息

该株古树为鱼木，山柑科鱼木属乔木类植物，分两根主干，树龄145年，为国家三级古树，树高约11.7m，胸围为278.8cm，平均冠幅14.5m，古树编号为 44030401000500030。

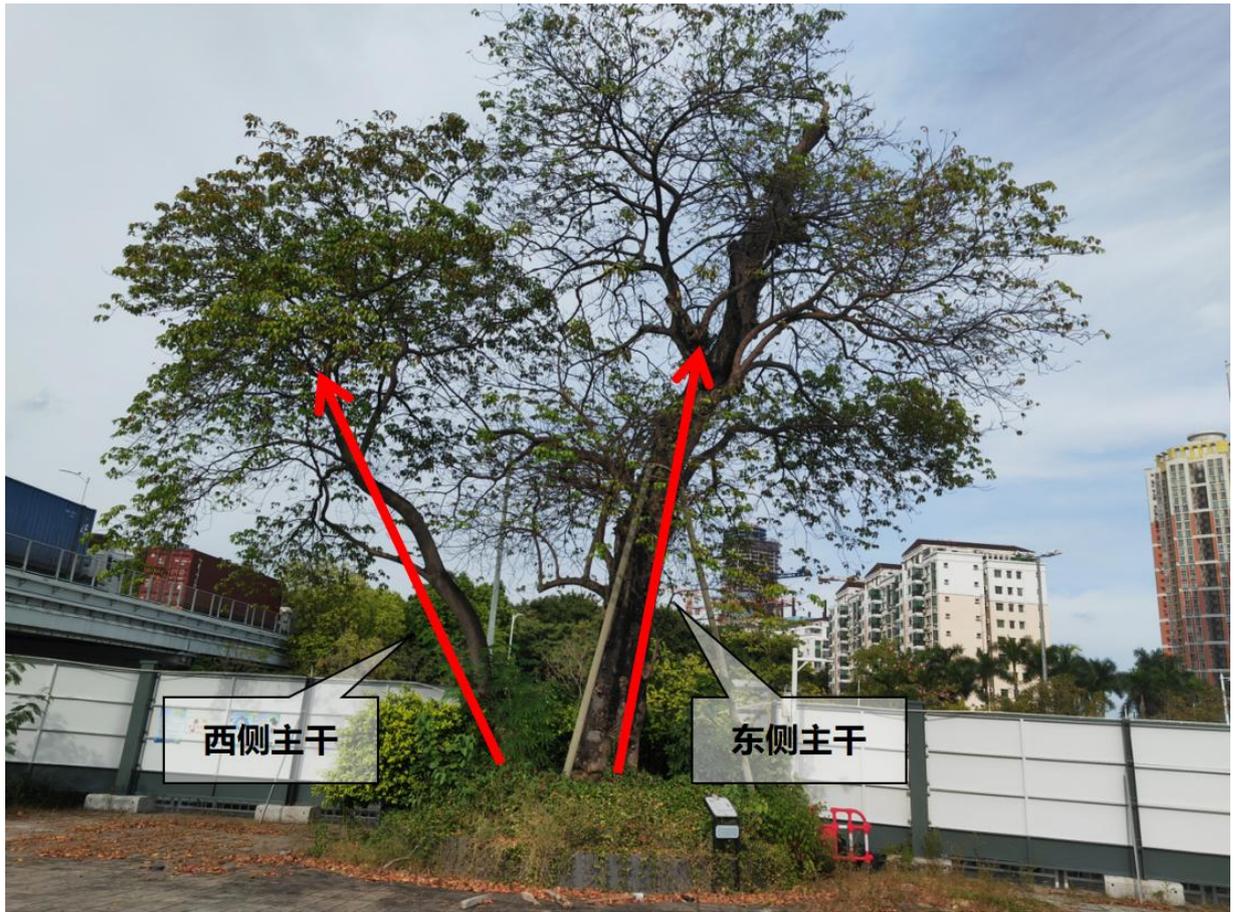
株古树生长叶片量占叶片总量85%，新梢生长偏弱，枝条有少量枯死，树干健康木质部较薄，空洞腐烂部分已占树干的43-69%以上，生长势衰弱，根据古树生长势分级标准，根据以上分析及项目检测数据该鱼木生长势级别综合评判为衰弱株。树木受地形影响，树干向西北倾斜。经现场查看古树树体为西、东双干树形，有小叶榕附生在主枝上，主体健康，无明显的大伤口，老伤口已做修复处理。西侧树干应为母树1996年迁移后的萌蘖长成，树龄约25-28年，属壮年树，根系发达吸收能力强，因此明显树冠丰茂，叶量叶色均优于东侧母树。西侧树干分枝延伸过长，存在偏冠，且主干无支撑保护。东侧主干树体粗壮，胸径近1m，已进行支撑保护。树干离地 5.5~6.1m 处有多处截枝，截枝处未做保护处理，树皮脱落，应尽快处理，避免恶化。树体残存代谢树皮未脱落，需及时清除，避免滋生白蚁和为蛀干害虫提供栖息场所。根据树木外观和设备健康检测，树干内部已经出现大面积腐烂空洞，树洞已用树洞修补材料做简单封补防护措施。古树叶片较小，颜色偏黄，枝条有少量枯死，长势偏弱。

图2.5 古树现状照片

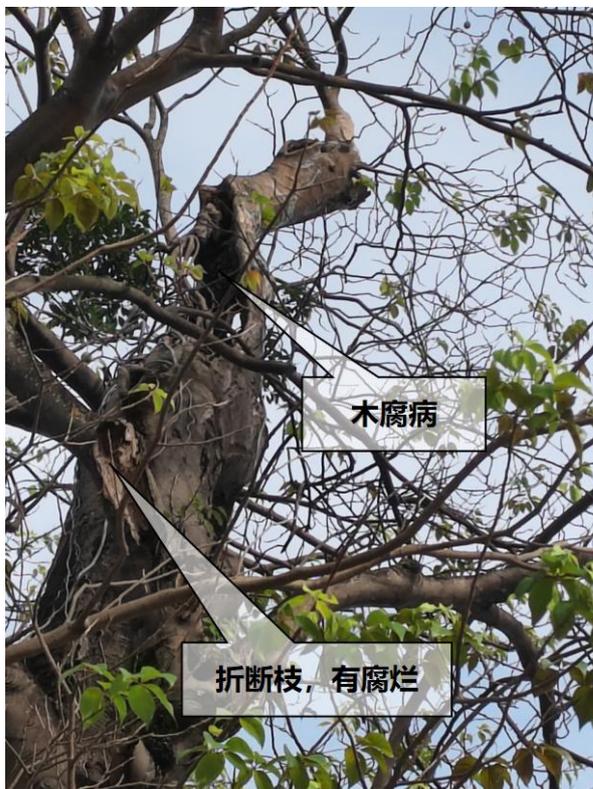
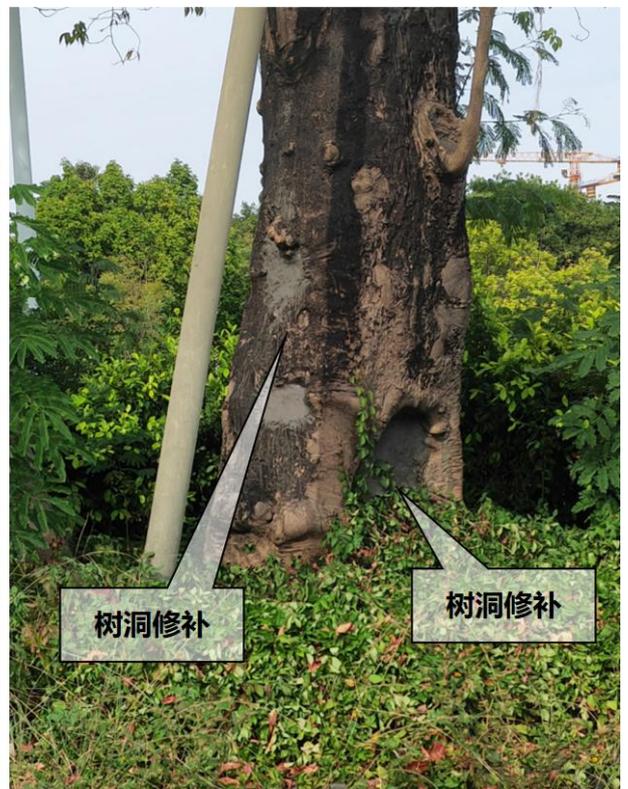
图2.6 古树现状照片（东侧主干）

目前该株古树双干均倾斜生长，整体树体受力不均，易发生倒伏、劈裂现象，东侧主干现场已设置支撑杆，树干被外力支撑，整体倒伏风险下降。树木偏冠向西侧生长较多且西侧主干无支撑，树身有倒伏风险。

该株古树树干底部的多处孔洞已经出现了腐烂，西侧树干健康木质部较薄，树干内部空洞腐烂严重，腐烂部分已占树干的39%以上，目前古树树干外部仅做简单的防护，未进行树洞清腐修复和其它保护措施，应尽快进行处理。尤其要特别注意东侧顶端主干的破损区域，由于对木质部区域影响很大，需尽快进行有针对性的检查和处理，注意从上向下的损坏情况，同时在养护中加强监测。古树所处位置四周建有匝道桥，通风较差，比较潮湿，在雨水的作用下容易滋生病虫害，加速木质腐烂，危及古树生存。

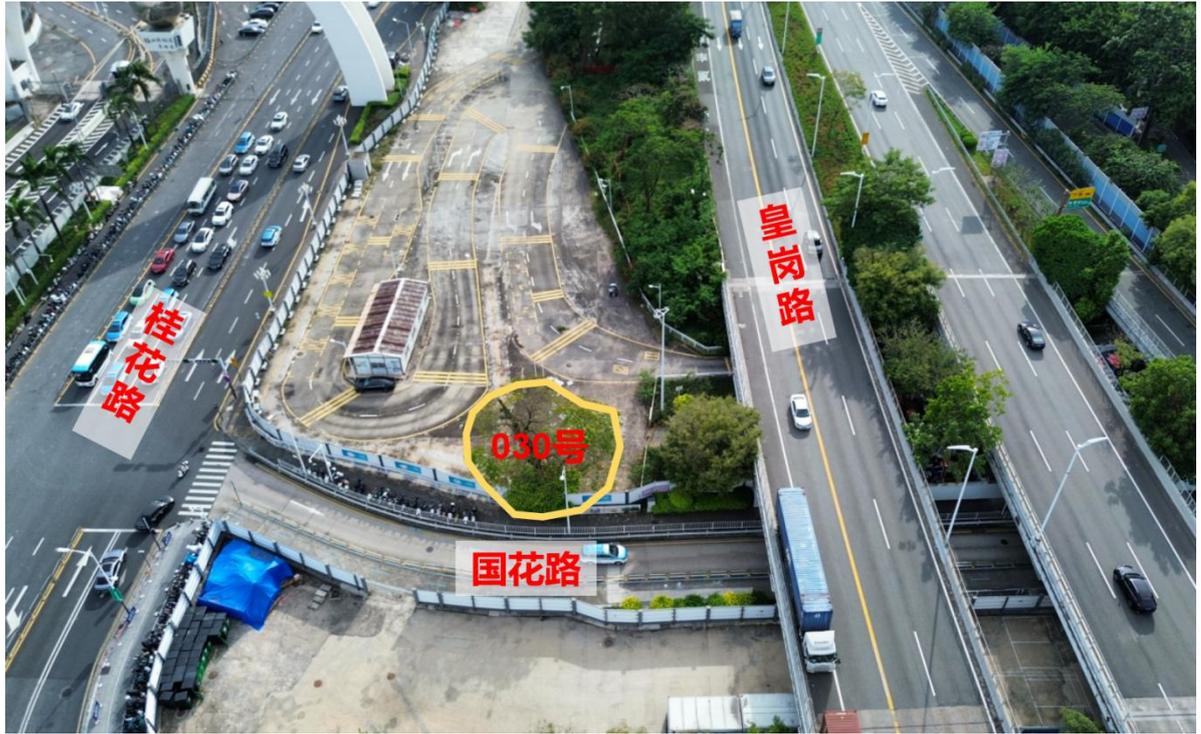
图2.7 古树航拍影像

该株古树位于福保街道福田口岸附近现状三号路与现状桂花路交汇处，地势西高东低，坡度较小。树木处于道路交叉口处，西侧为高架桥，车流量较大，道路上汽车排放尾气对古树周边的空气质量产生影响。

古树树冠无遮挡，西侧现有高速、北侧现有施工围挡，一定程度上对古树日照具有影响。古树生长于水泥树池内，树池分上下两层，上层直径为4m、下层直径为6m；树池内大量的伴生植物严重影响古树生长，有小叶榕附生在主枝上，对古树的水肥争抢效率高，严重制约古树的养分获取，加之四周的入侵植物银合欢、薇甘菊、鬼针草，地被植物蟛蜞菊和攀援植物中华地锦都是干扰古树水肥获取导致树势偏弱的主要因素。

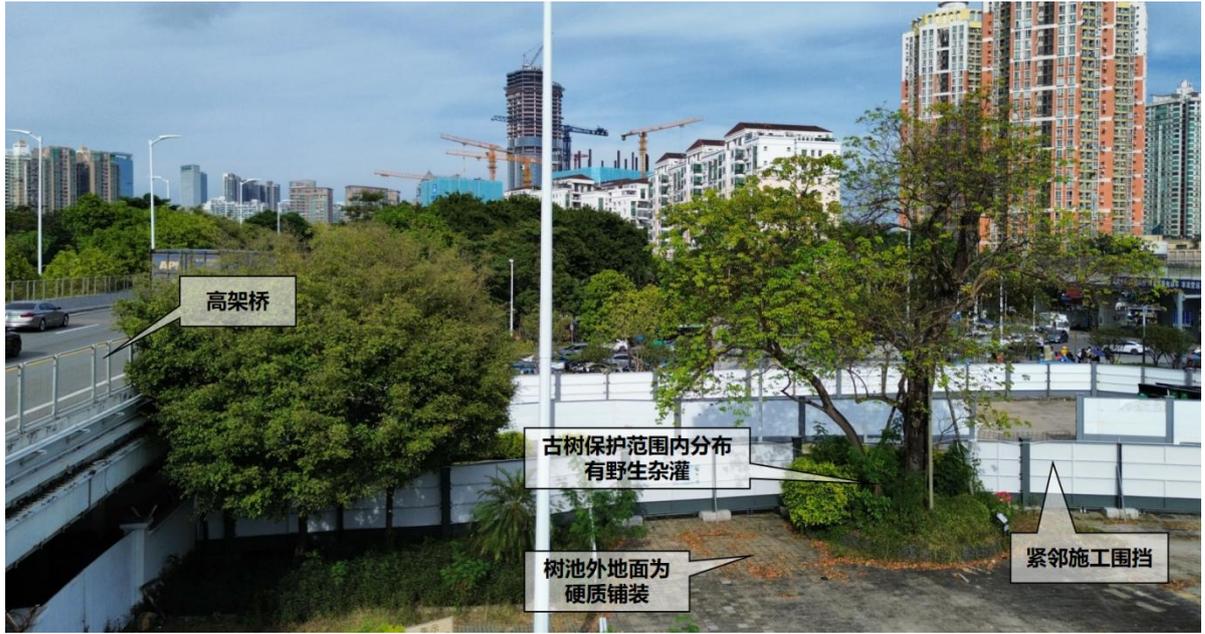
树池外为大面积的硬化铺装，严重降低了古树生长范围土壤的透水、透气性，影响根系的呼吸。树木雷达根系检测中发现，该古树已经出现部分的根腐现象。硬化铺装还造成大部分的雨水因地表径流而流失，无法被土壤吸收和储存，导致古树无法充分获取所需的养分和水分，因为干旱和缺乏营养导致树势逐年衰弱。

图2.8 古树立地环境现状照片

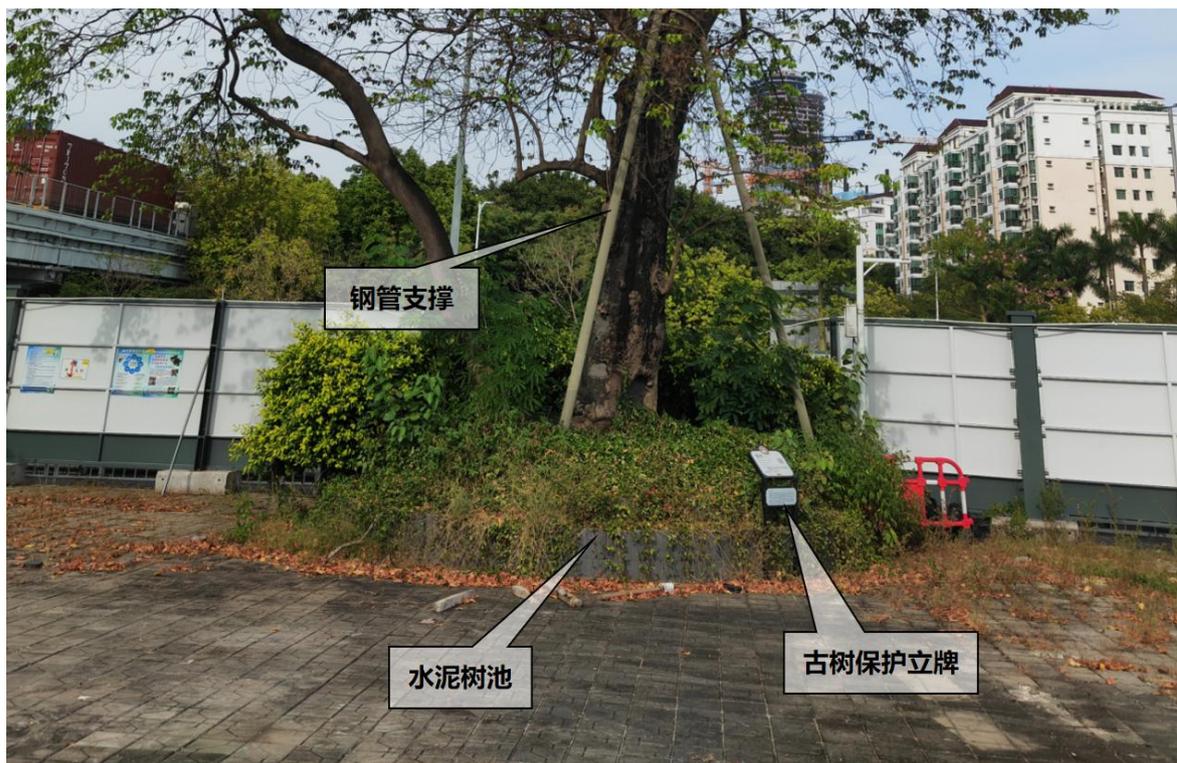
古树放置了全省统一标准的保护立牌，有树池保护，树池分上下两层，为上层直径4m、下层直径6m的圆形树池，树池内覆盖杂灌木、野草，古树主干空洞表面有进行防腐与修补，东侧主干下打了支撑架，古树所处道路有一定坡度，地势西高东低，坡度较小，古树周围不易积水。

图2.9 古树保护现状照片

现状问题:古树所在树池为上层直径4m、下层直径6m的圆形，面积较小。有小叶榕附生在主枝上，树池外全是硬化铺装导致古树根系生长受到限制。树池里多为野生灌草，存在薇甘菊、野生银合欢、鬼针草生长情况，影响古树营养吸收。树池内土壤大部分为垃圾土壤，树池外无护栏保护措施。主干有多处树体树洞修复痕迹。

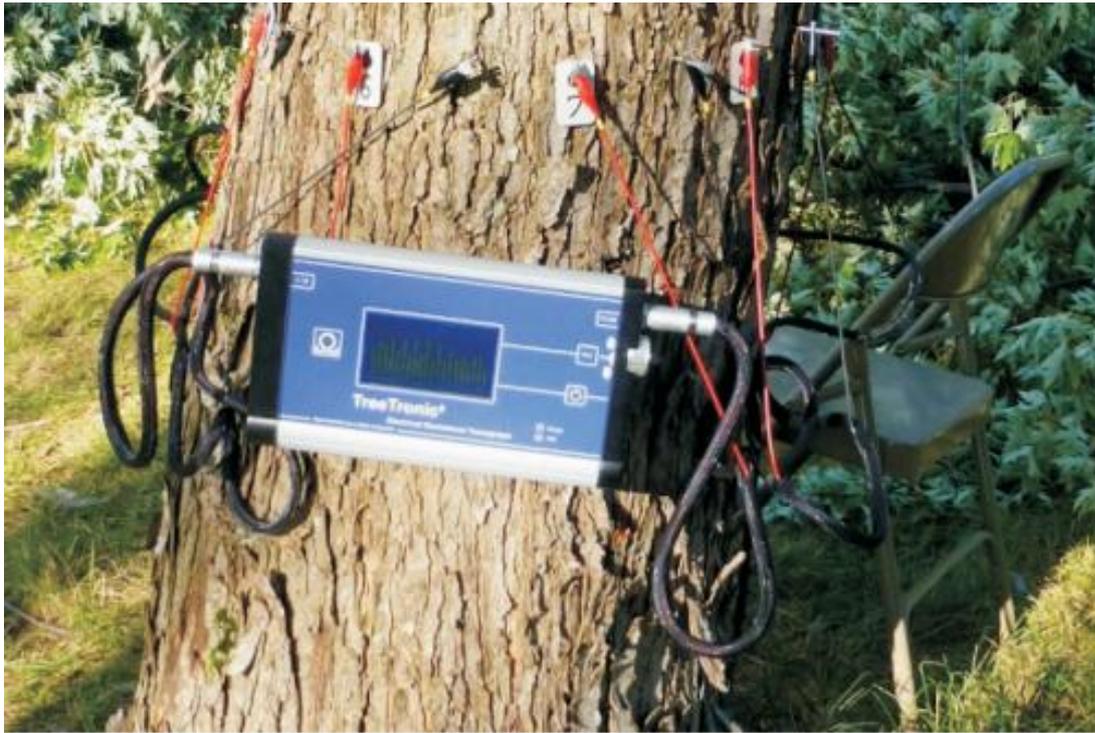
检测方法：应用先进的 Picus-3弹性波树木断层画像诊断装置开发的新技术，分别对主干以及存在安全隐患的分枝进行检测，借以了解古树内部是否存在空洞及空洞腐烂程度。Picus-3弹性波树木断层画像诊断装置的检测原理基于树木的健康与腐烂木质部对声音不同传导特性。该仪器运用应力波无损检测技术，通过测量应力波在树木横截面中多个传播方向的传播时间，反演计算应力波在内部单元的传播速度，并生成木材的断层图像，从而准确、直观地检测到木材内部缺陷大小与位置。测量时根据树体大小，将6-12个传感器固定在预检测的断层上，并确认连接稳固，依次输入传感器两两之间的距离后，依次敲击每个传感器5次以上，获取应力波传播数据。内业中根据应力波在木材内部传播时间和传播距离，通过软件计算波速值并生成二维图像，直观地反映树木内部的健康状况，进而根据树木生长状况及存在问题提出具体的养护复壮措施，指导下一步的保护复壮工作。

图3.1 Picus-3断层诊断仪

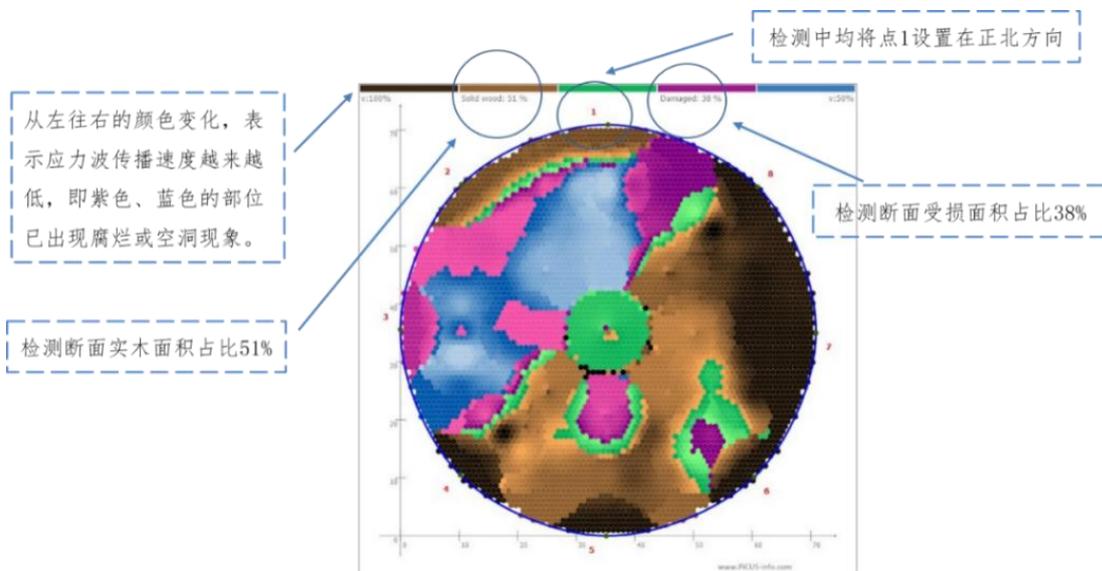
图3.2 检测结果判读（示例）

Picus-3弹性波树木断层画像诊断装置检测分析图说明:通过树木的健康与腐烂木质部对声音不同的传导特性, 产生树木横截面的

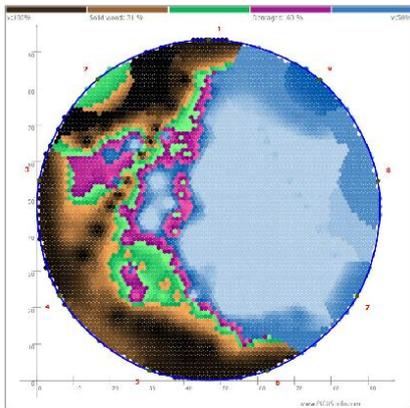
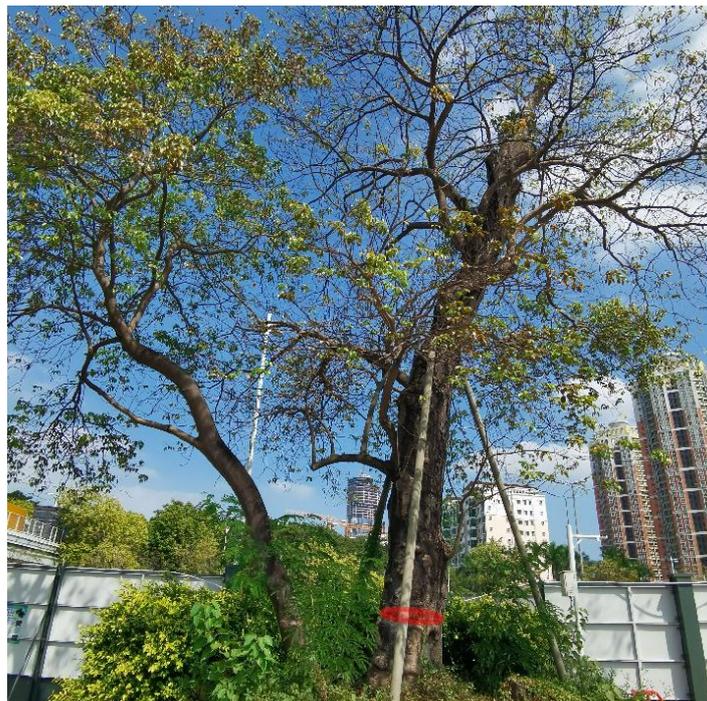
位置：主干断面1
 检测高度：100 cm
 检测胸围：2935 mm
 断面实木面积占比：31 %
 断面受损面积占比：60 %

图3.3 44030401000500030鱼木树干内部检测情况

检测结果：该株古树树干的多处树洞已经出现了腐烂，树干健康木质部较薄，空洞腐烂部分已占树干的 43-69%以上，建议聘请具有古树养护复壮经验的专业技术人员针对现状树干空洞情况进行树

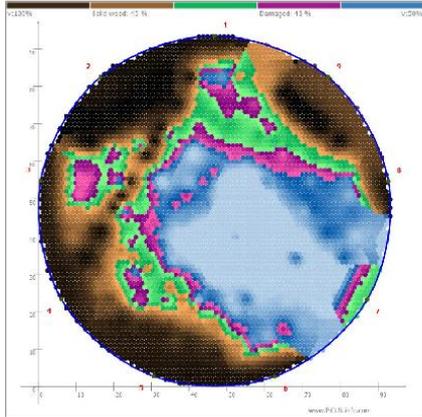
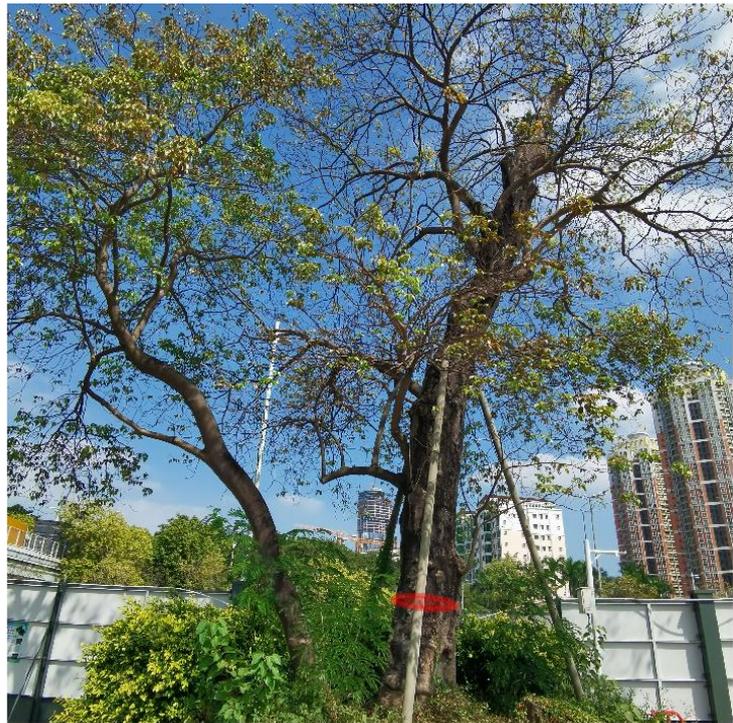
位置：主干断面2

检测高度：140 cm

断面实木面积占比：45 %

断面受损面积占比：43 %

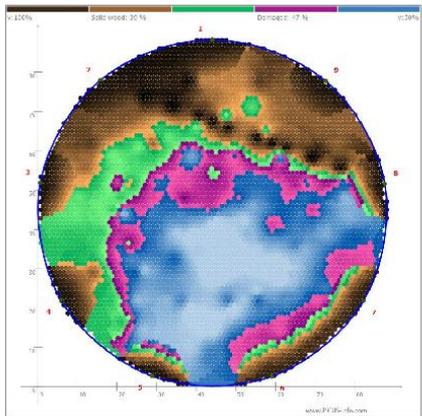
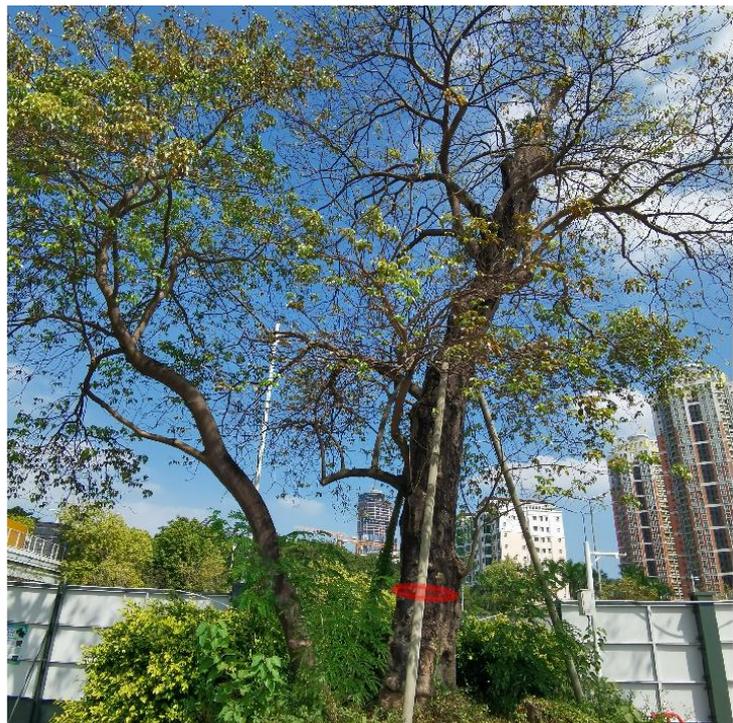
位置：主干断面3

检测高度：160 cm

断面实木面积占比：39 %

断面受损面积占比：47 %

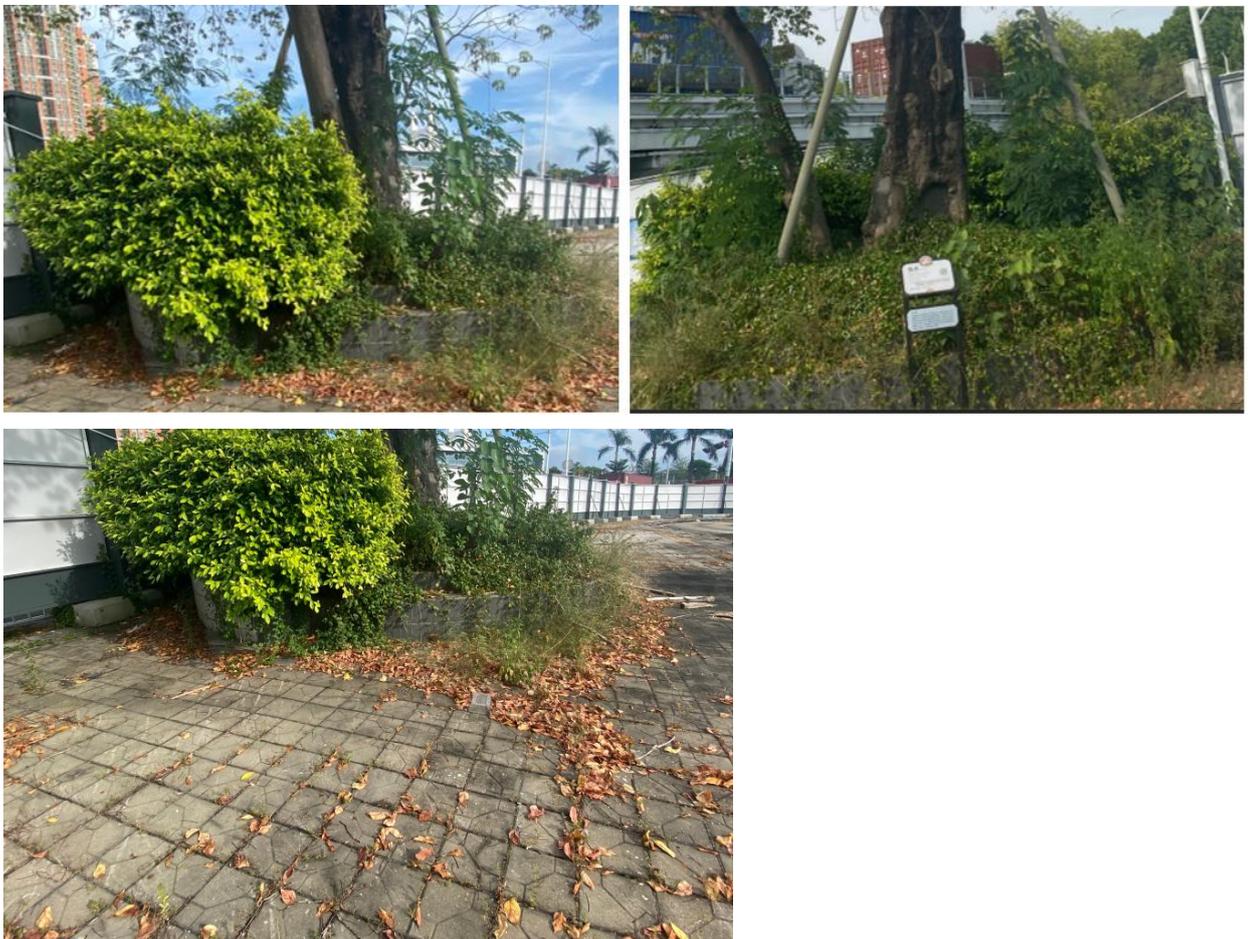
古树生长于水泥树池内，树池分上下两层，上层直径为4m、下层直径为6m，导致古树生长空间受限制，会使根系相互缠绕，影响其正常的吸收功能；表层人工种植的黄金榕根系发达吸收能力强，对古树的水肥争抢效率高，严重制约古树的养分获取；加之四周的入侵植物银合欢、薇甘菊，地被植物蚍蜞菊和攀援植物中华地锦等与古树争夺土壤养分、水分和地下生长空间，并且影响通风，不利于古树健康生长及后期养护工作的开展。

图 4.1 古树立地环境现状图
