新皇岗口岸联检大楼项目 涉及古树原址保护方案 (报批稿)

建设单位：深圳市建筑工务署文体和水务工程管理中心

编制单位：深圳富庆生态科技有限公司

二〇二五年四月

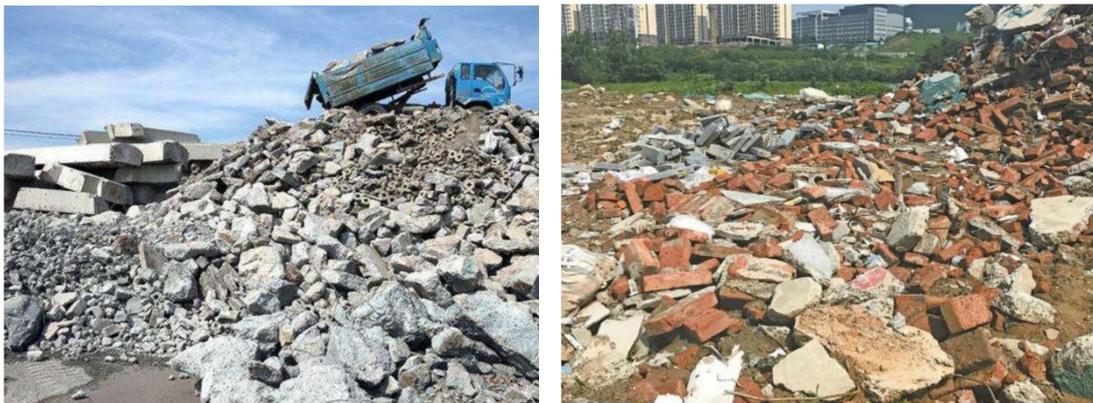
图 4.2 固体废弃物示意图

本次工程施工期固体废弃物主要包括：土方施工开挖出的土方、碎石等；物料运送过程的物料损耗（包括沙石、混凝土等）；道路及地面修整阶段石料、灰渣、建材等的损耗与遗弃；施工人员的进驻也会产生一定量的生活垃圾。项目施工方案分别对上述四种固体废弃物进行了相应的处理措施，详情如下。

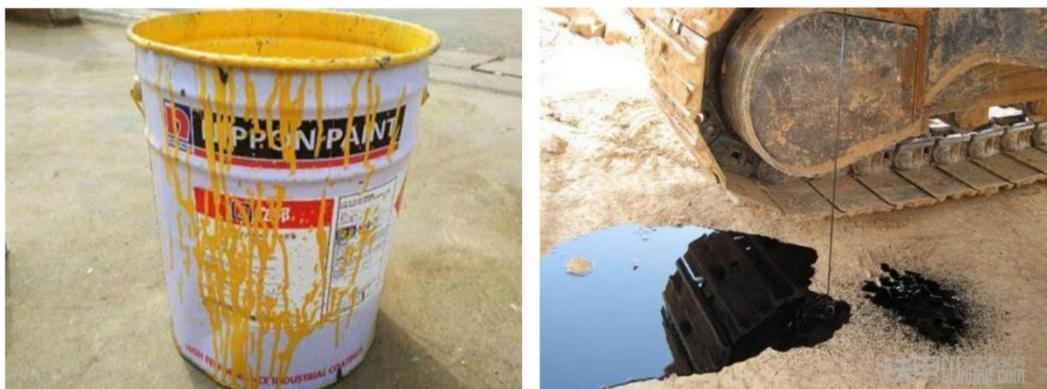
图 4.3 油漆的容器固体废物、废弃机油

施工过程中可能产生擦拭机器产生的废棉纱、废布、油漆的容器固体废弃物等危险废物,这类危险废物若出现在古树控制保护范围内应及时清理,与一般废弃物分开堆放,交由有相应资质的危险固

施工过程中对危险液体溶剂(废弃机油、有机溶剂)的包装、容器及时检查,发现有穿漏情况及时处理。在古树控制保护范围内使用危险液体溶剂时,做好相应防漏措施,使用完毕后将危险溶剂清理出古树控制保护范围外。

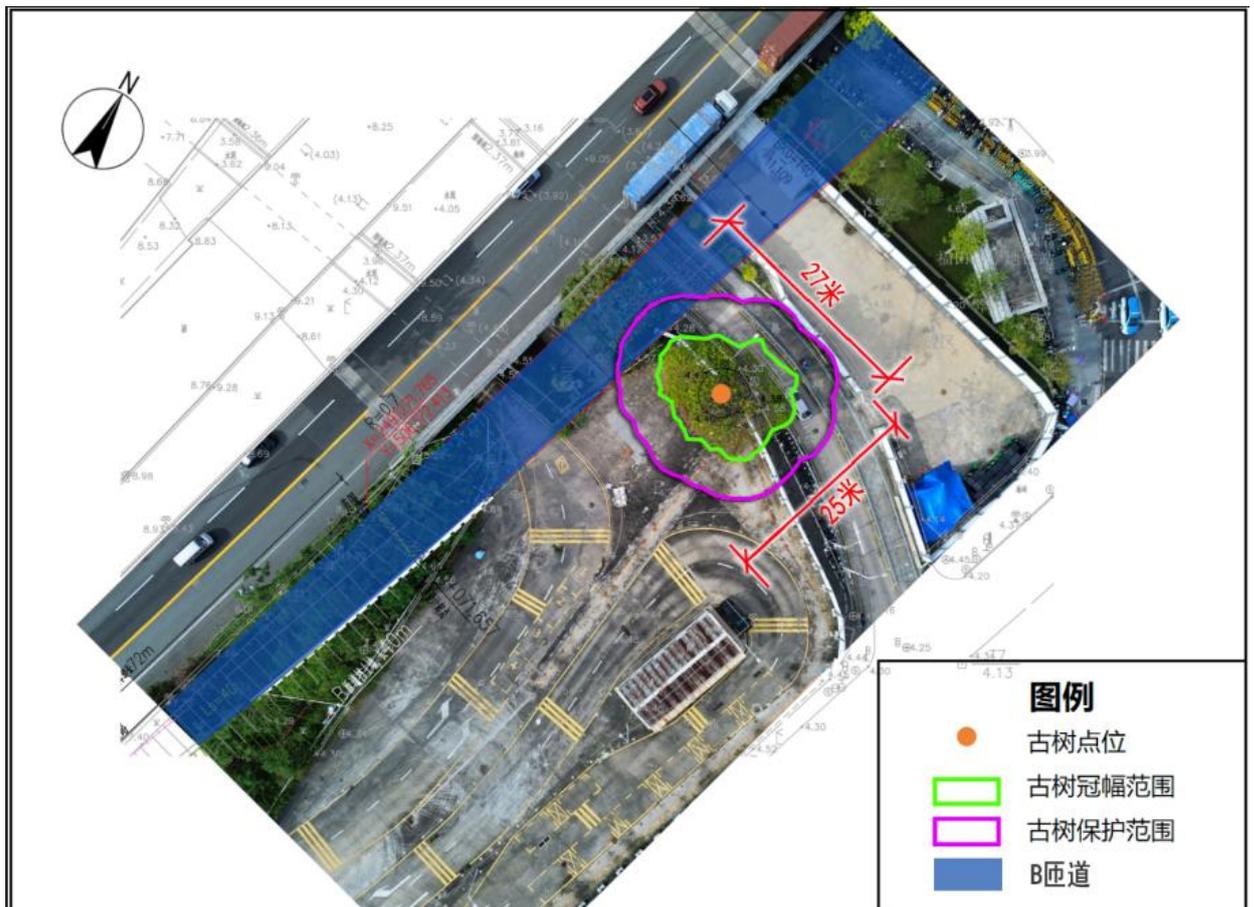
规划依据《深圳经济特区绿化条例》第五十二条的规定，划定古树树冠垂直投影线外5m范围内为古树保护范围(如下图所示)，古树东西冠幅为15m，南北冠幅为14m，东西及南北控制保护范围直径分别为27m和25m，古树树冠垂直投影总面积约197.2m²，古树保护范围为547.2m²，后期规划与施工应对保护范围区域进行避让。

图 5.1 古树保护范围规划图

虽然本次B匝道桥面部分有35.8m²在古树保护控制范围内，但桥墩已经旋转了90度，雨水管线及照明管线建设均已经调整了位置，避开了保护范围，因此对古树原有生境影响较小。

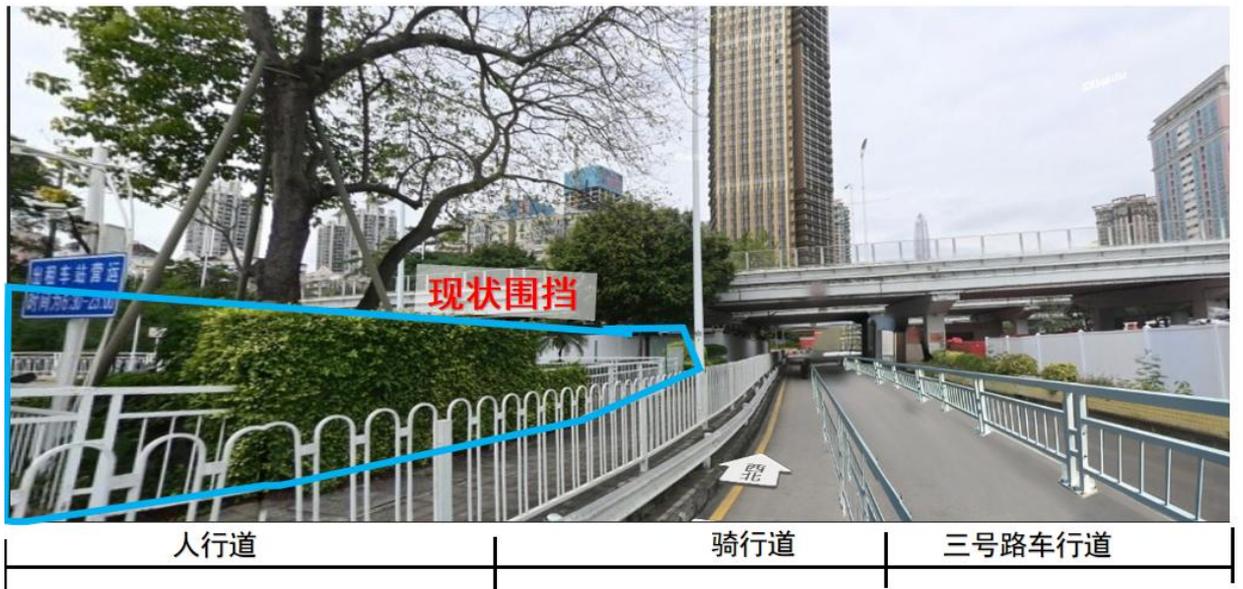
挡为透风钢冲孔防倾塌围挡，高度为2.5米，内侧设置排水沟，顶部均需加装防尘网。古树保护范围围挡需要预留活动小门，方便技术人员进入养护管理，同时注意好排水各项措施，围蔽板四周各悬挂一个古树保护宣传牌，起保护宣传和警示作用。所有围挡支架拆卸采用分段切割，吊装路径避开树冠范围，配备专职安全员监督。古树北侧树干临近三号路，双向2车道，宽度为8m，古树一侧人行道宽度约3.3m，无建设内容，但为了确保三号路行人和车辆的顺畅，此处不向外加宽围挡，可利用现状人行道边上的围挡加以改造，增加喷雾。

图 5.2 三号路现状及围挡设置图

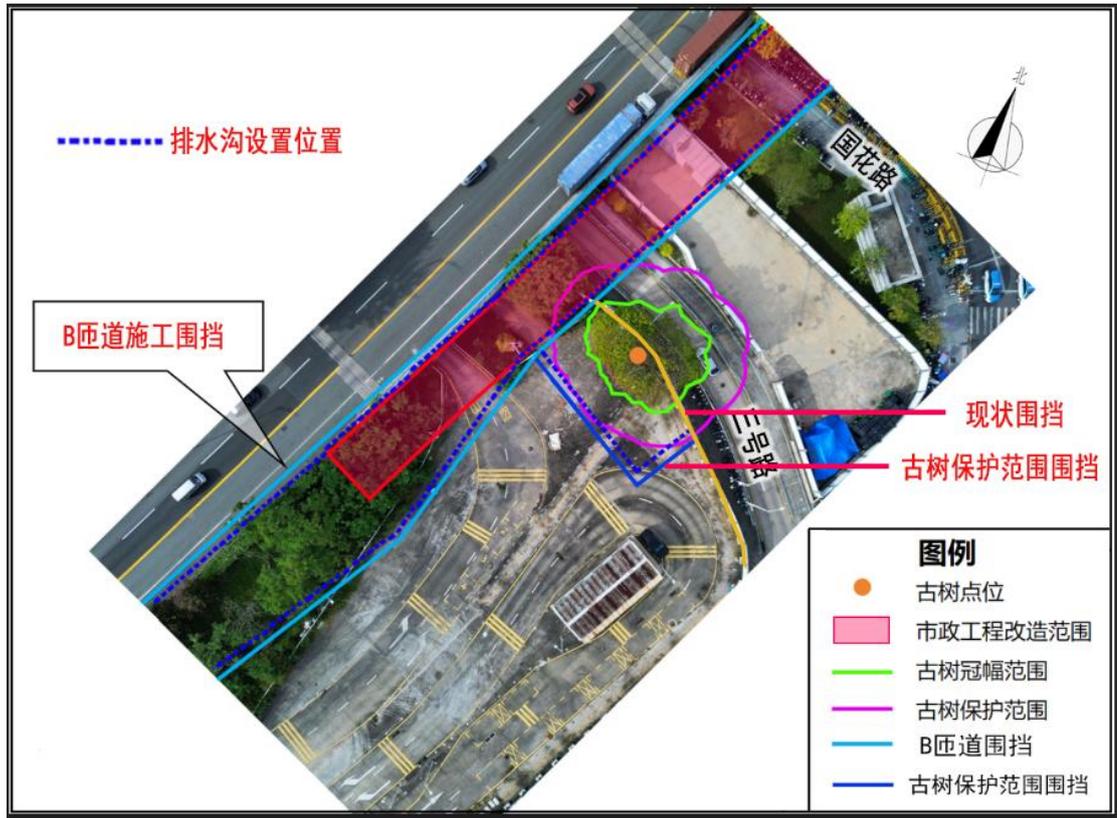
施工围蔽禁止车辆和闲杂人员进入，同时不可在围蔽范围堆放物料、挖坑取土、兴建临时设施、倾倒有害污水、污物垃圾，动用明火或者排放烟气。围蔽应固定稳固，避免因围蔽倾倒对古树造成伤害；B匝道为避免施工过程中产生的废弃物、污水、水泥砂浆流入古树根系范围内可能造成的交叉污染，B匝道围蔽时基座用宽20cm、

高30cm混凝土固定，桥内侧设置排水沟。浇筑基座时，注意在围蔽范围低洼处预留排水孔，预防雨季围蔽范围内积水，并注意定期检查、清理排水口杂物，以防排水口堵塞，孔的设置务必避开古树保护范围。

图5.3 施工围挡位置及排水沟设置图示

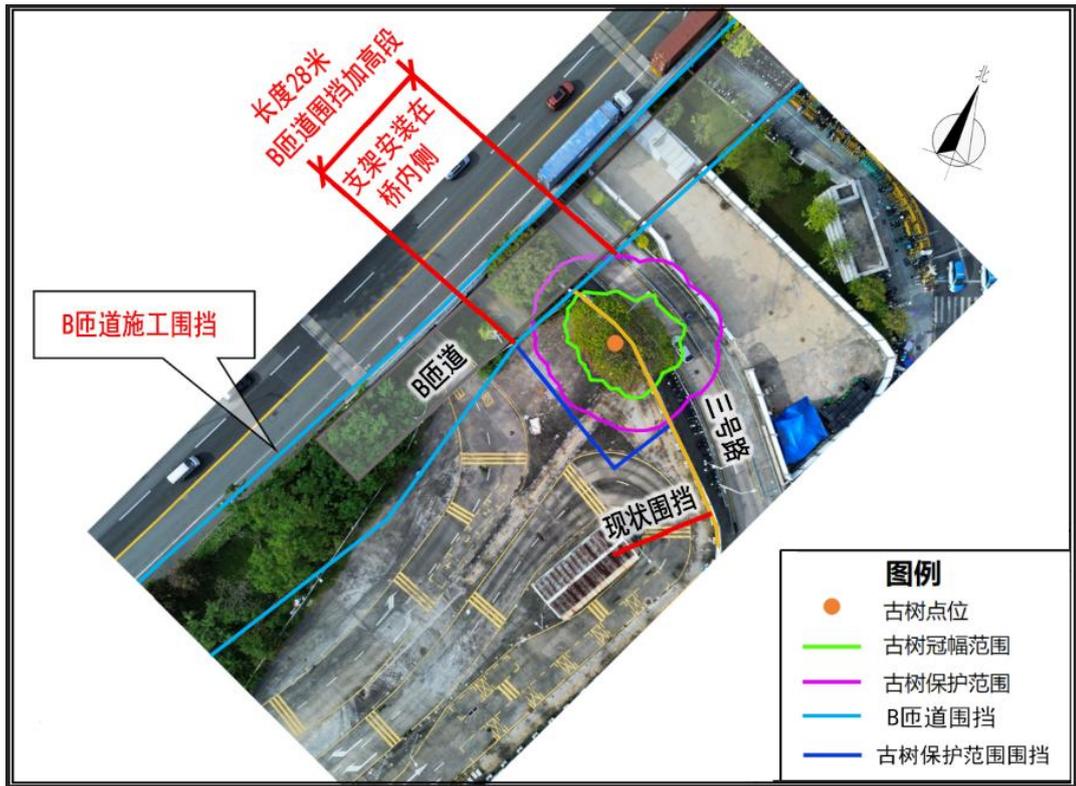
项目施工前分别对B匝道施工区域及古树保护范围两个区域范围分别做好围蔽设置施工围挡。其中B匝道围挡采用pvc围挡，常规高度为2.2米，但在靠近古树一侧部分区域需加高围挡高度，长度为28米，高度为3.2米，同时要好防倾塌措施，靠桥一侧设置排水沟。B匝道围挡支架安装边界距古树垂直投影边界最近的距离约1.5m，因此B匝道加高段施工围挡支架要安装在靠桥的一侧；古树保护范围围

图 5.3 施工围挡加高段位置图示

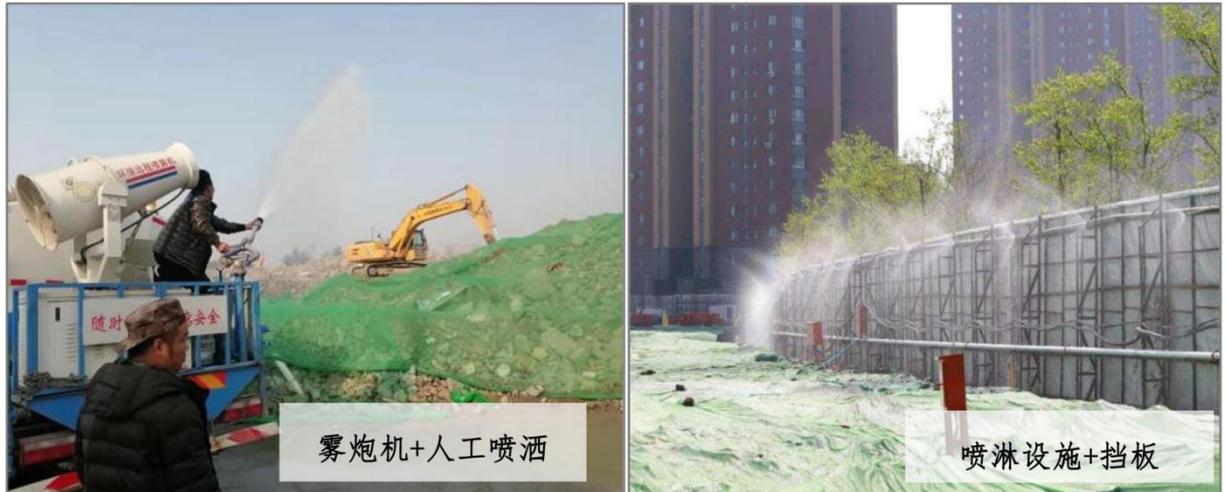
项目在日常施工过程中产生的灰尘泥土、机械尾气中的颗粒物等落在古树叶面上会影响古树的光合作用和营养吸收转换，应采取有效防尘措施。要求在施工场地采取喷雾系统等防尘措施阻止尘土飞扬，施工场地采用雾炮机+人工喷洒、喷淋设施+挡板，对古树

图 5.6 施工场地内除尘

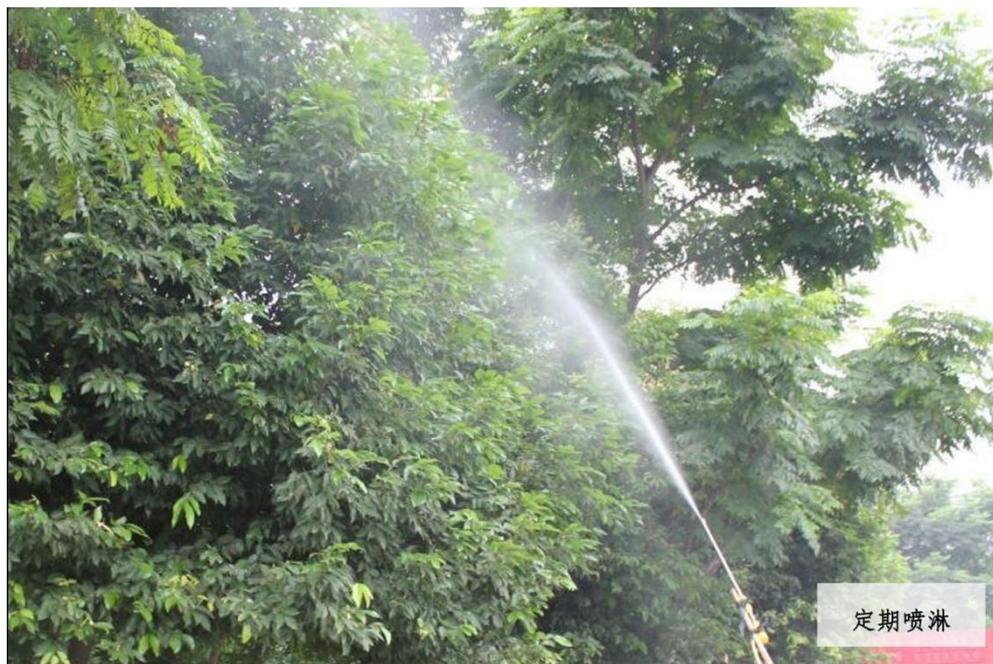
图 5.7 古树定期除尘

人工喷洒具体的技术要求：需每隔 10天可用高压水枪营造人工降雨形式冲洗古树叶片。冲洗叶片时要注意调节高压水枪的力度，避免力度过大冲落叶片。冲淋叶片前，在古树根系范围内做好地面

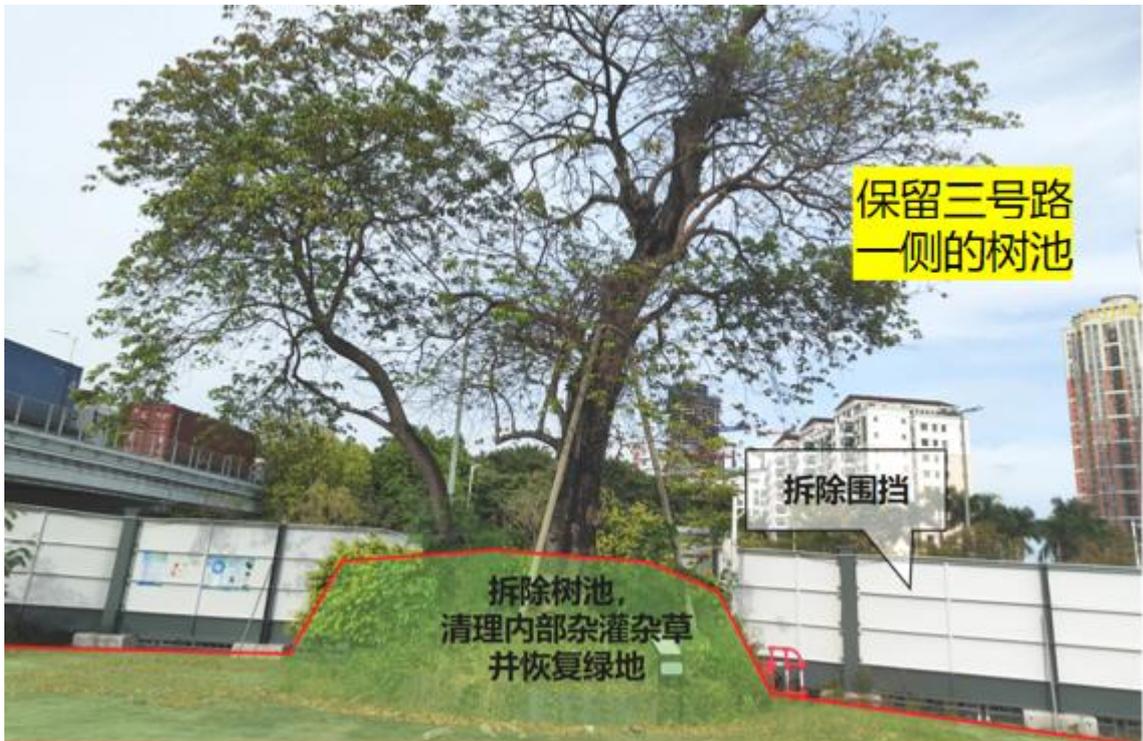
古树现状立地环境周围植被杂乱，对植株生长产生了较大的影响，应全面清除古树保护范围内有害的附生小叶榕（包括寄生树干）以及树池内的蟛蜞菊、银合欢，鬼针草等外来入侵植物。同时要加强

图 5.9 古树立地改造示意一

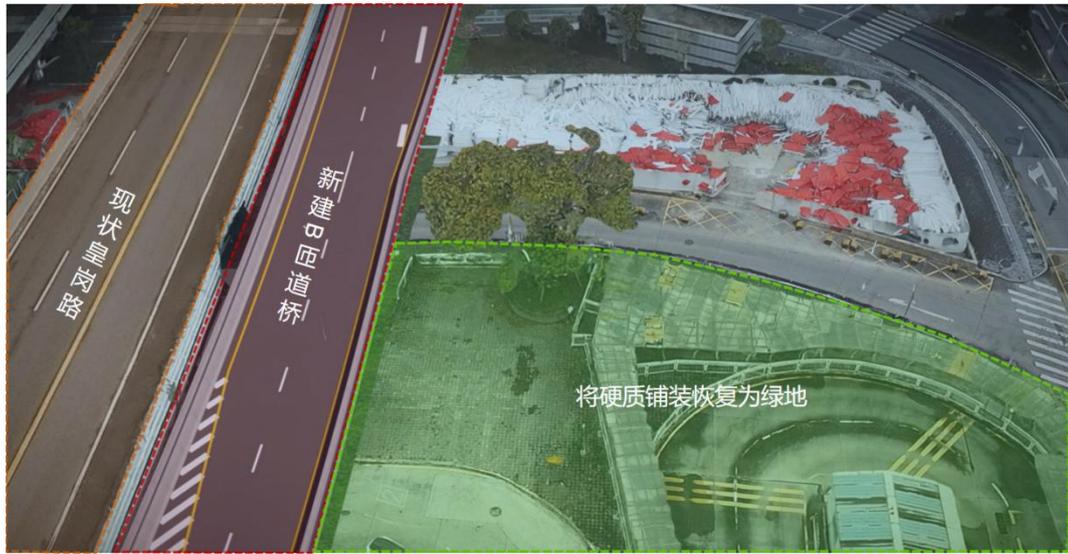
图 5.10 古树立地改造示意二

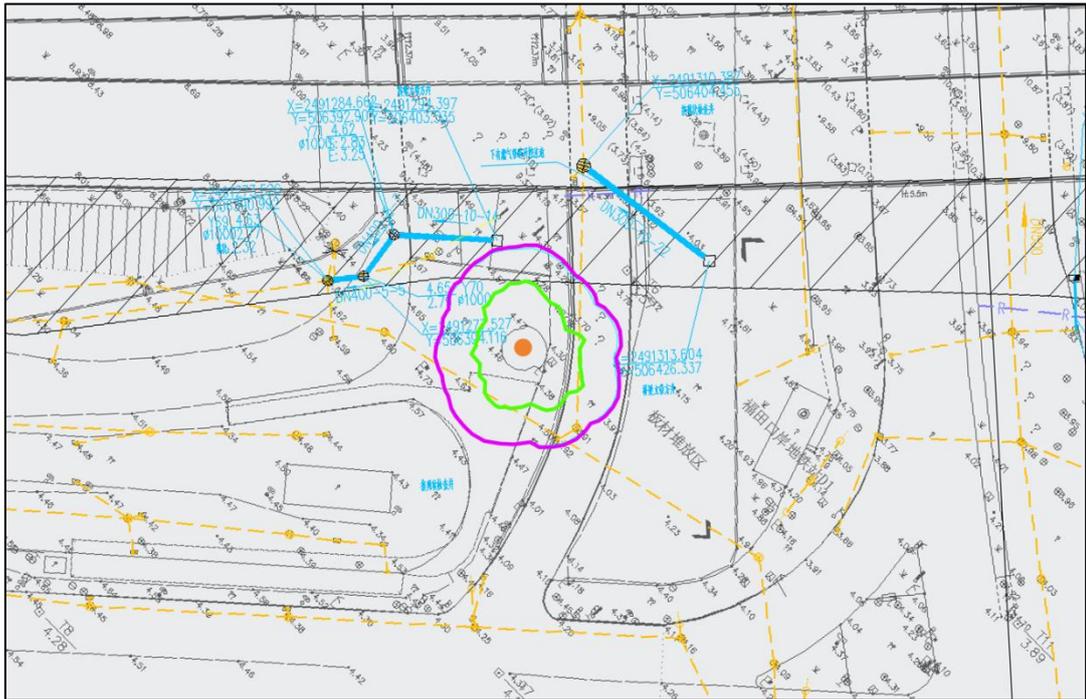
根据给水和排水施工图设计方案，现状古树位于道路旁人行道上，现状标高较周边道路高约50cm，古树周边不易形成汇水区域。两侧设有排水管道，与市政管网相衔接，机动车道雨水通过雨水口进行收集后通过排水管线流入市政管网排出，人行道及非机动车道的雨水汇集进入道路两侧生物滞留设施进行渗滤、滞蓄处理，古树周边不会形成大量地表径流涌入古树保护范围内。

图 5.11 古树周边雨水管线分布图

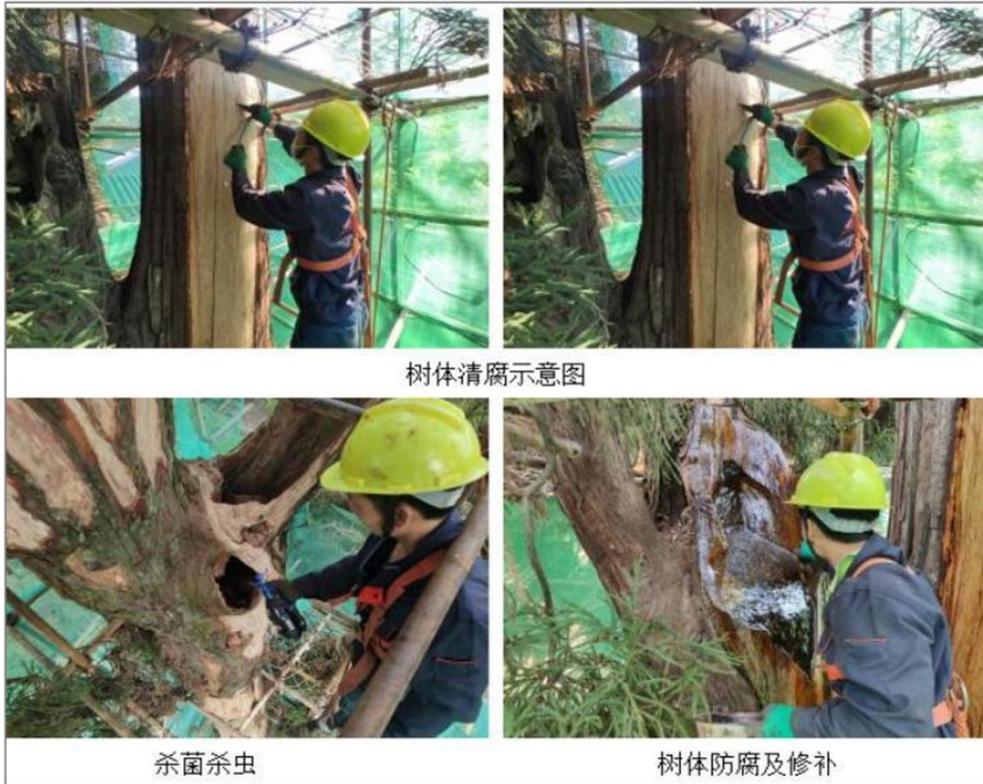
明确清腐流程，使用专业工具如电动打磨机、刮刀等，小心去除树干腐烂部分，直至露出健康木质部。将去除的腐烂组织集中收集并妥善处理，避免污染古树周边环境。重新打磨处理后的创面，使其表面平整光滑，减少病菌滋生的可能。打磨时控制好力

度，防止对健康木质部造成过度损伤。防腐处理方面，选用专业的古树防腐药剂，如多菌灵、硫酸铜等，按照说明书要求进行调配。使用喷雾器或刷子将药剂均匀涂抹在创面，确保药剂充分渗透到木质部，起到杀菌防腐的作用。防水处理时，在防腐处理完成且药剂干燥后，涂抹具有防水功能的保护剂，如改性环氧树脂、防水漆等。涂抹要均匀，形成完整的防水层，防止雨水、湿气等侵入伤口，导致再次腐烂。

图 5.12 木质部清腐、树洞填充修补图

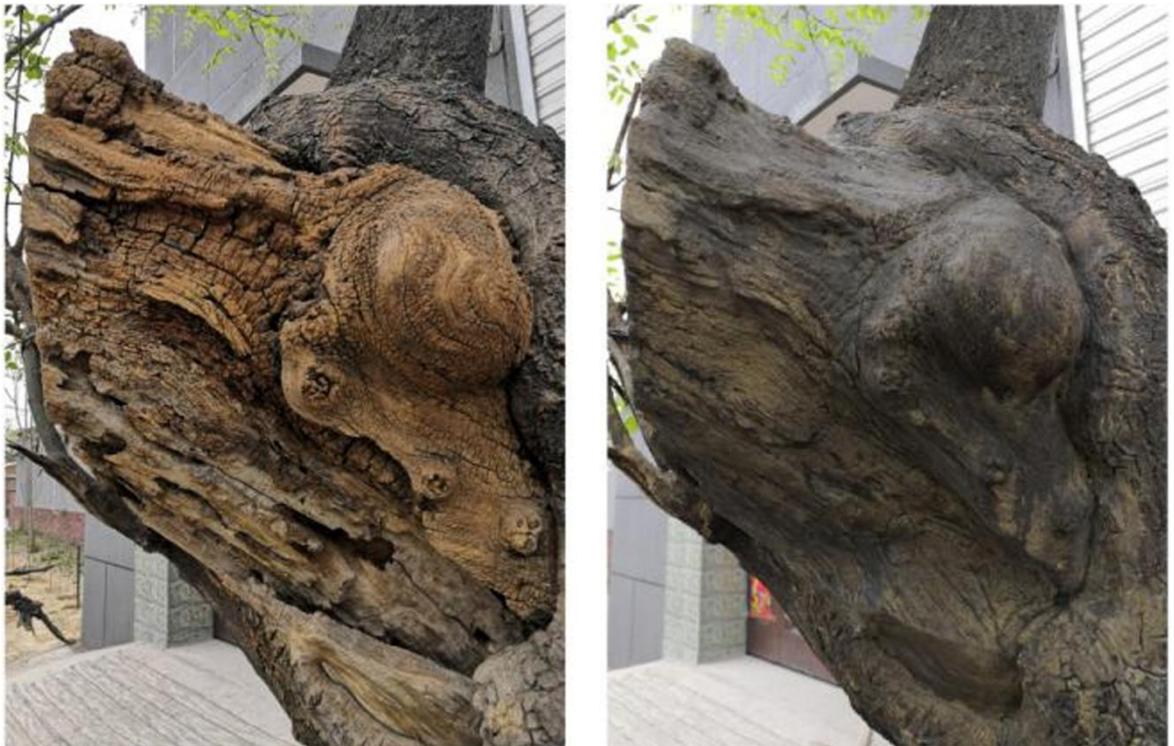
图 5.13 树洞修补后效果对比图示

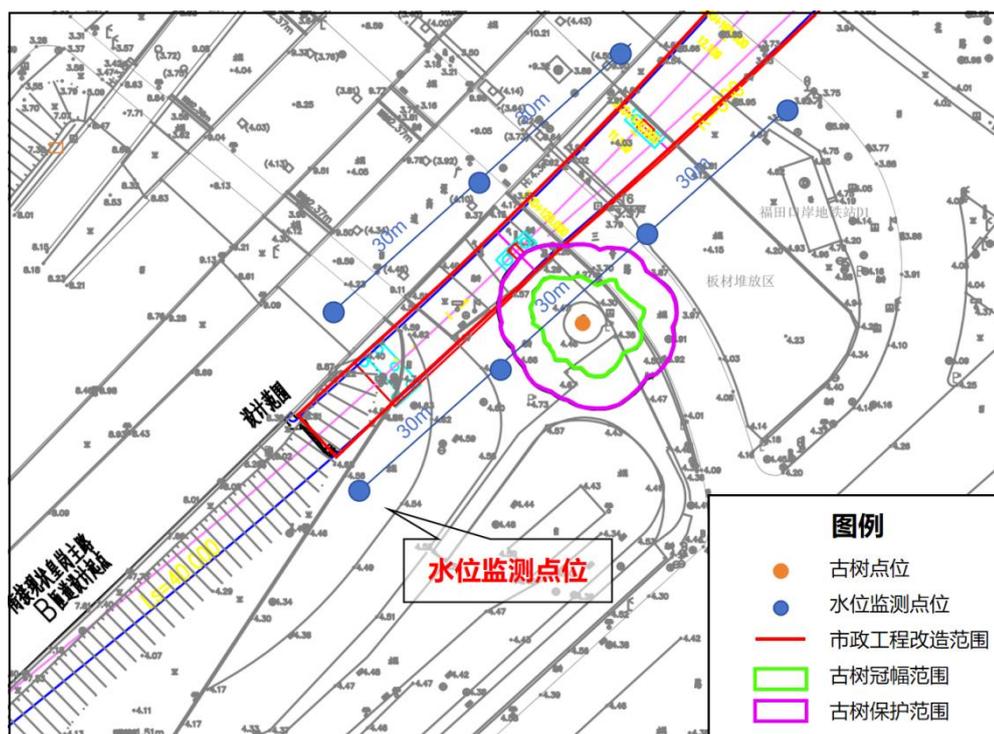
为确保地下水位监测方案的有效实施及监测点位设置的科学性,确保监测结果的精准性与可靠性。根据施工场地的实际情况,可对水位观测井的具体布置进行灵活调整,以适应不同地形和施工条件。下图为拟定设置的7个水位监测点位。

图 5.14 地下水位监测布局图

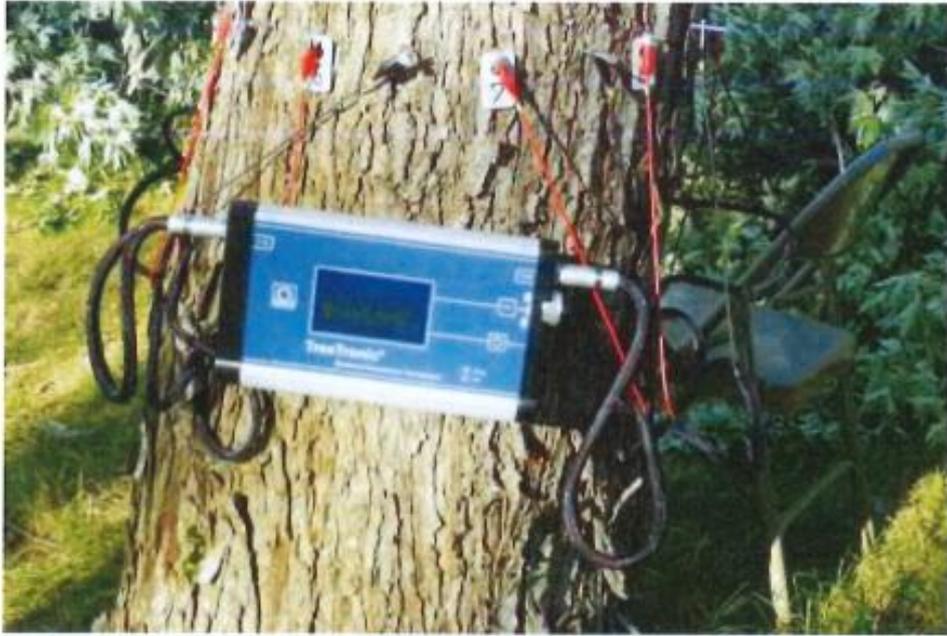
Picus-3 断层扫描仪用于检测因虫害或者自然衰退等原因导致的树木内部空洞或腐烂的情况。该仪器运用应力波无损检测技术，通过测量应力波在树木横截面中多个传播方向的传播时间，反演计算应力波在内部单元的传播速度，并生成木材的断层图像，从而准确、直观地检测到木材内部缺陷大小与位置。测量时根据树体大小，将 6~12 个传感器固定在预检测的断层上，并确认连接稳固，依次输入传感器两两之间的距离后，依次敲击每个传感器 5 次以上，获取应力波传播数据。内业中根据应力波在木材内部传播时间和传播距离，通过软件计算波速值并生成二维图像，直观地反映树木内部的健康状况。

图 Picus-3 断层诊断仪

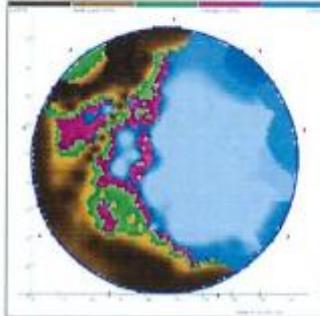
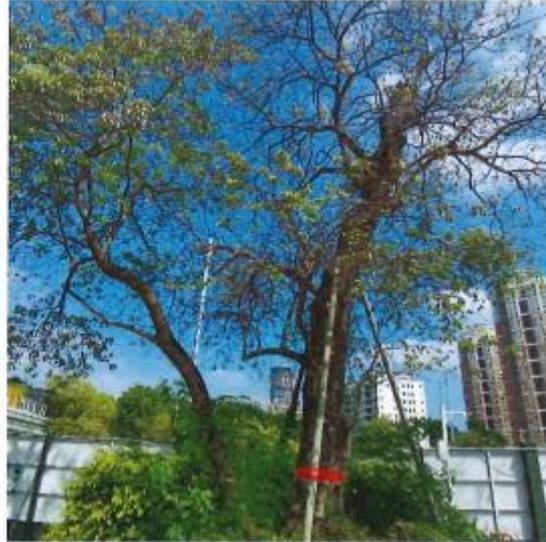
位置：主干断面1
检测高度：100 cm
检测胸围：2935 mm
断面实木面积占比：31 %
断面受损面积占比：60 %

图 44030401000500030 鱼木树干内部检测情况

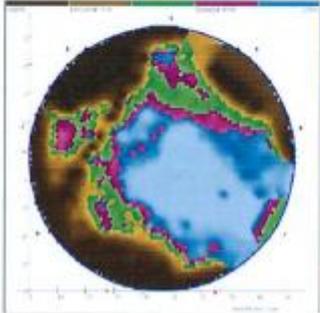
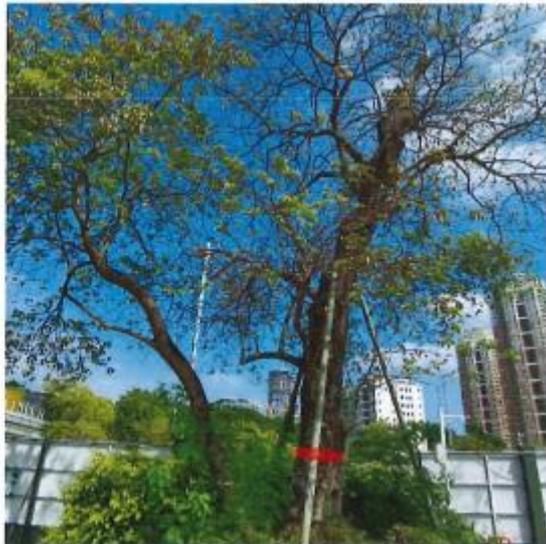
位置：主干断面2
检测高度：140 cm
检测胸围：2755 mm
断面实木面积占比：45 %
断面受损面积占比：43 %

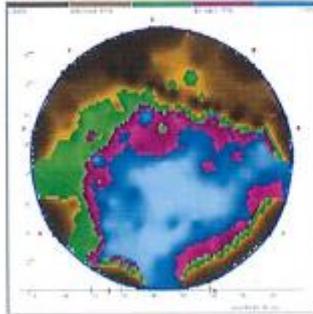
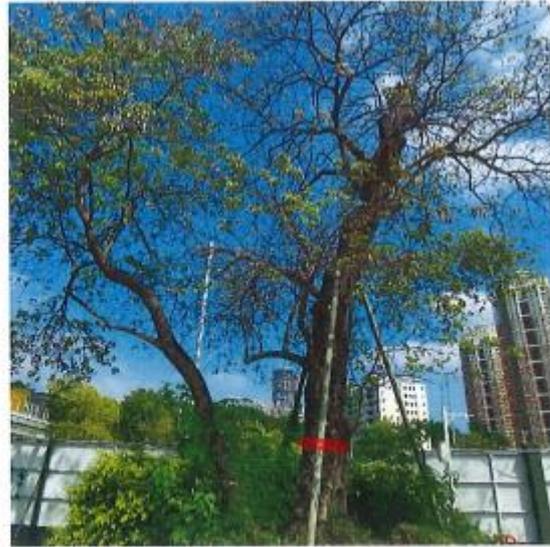
位置：主干断面3
检测高度：160 cm
检测胸围：2650 mm
断面实木面积占比：39 %
断面受损面积占比：47 %

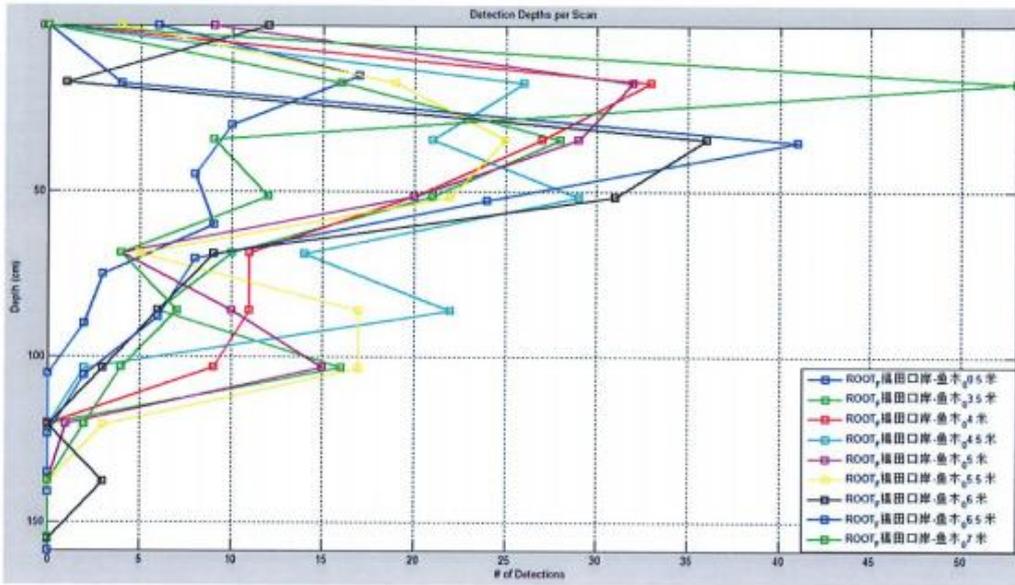
图 各路径根系检测深度与根系数量关系图
