深圳市盐田区盐田港后方陆域西南片区南区地质灾害分布图

# 现状地质灾害评估综合说明表

| 图 名 | 深圳市盐田区盐田港后方陆域西岸片区南区地质灾害分布图 | | | |

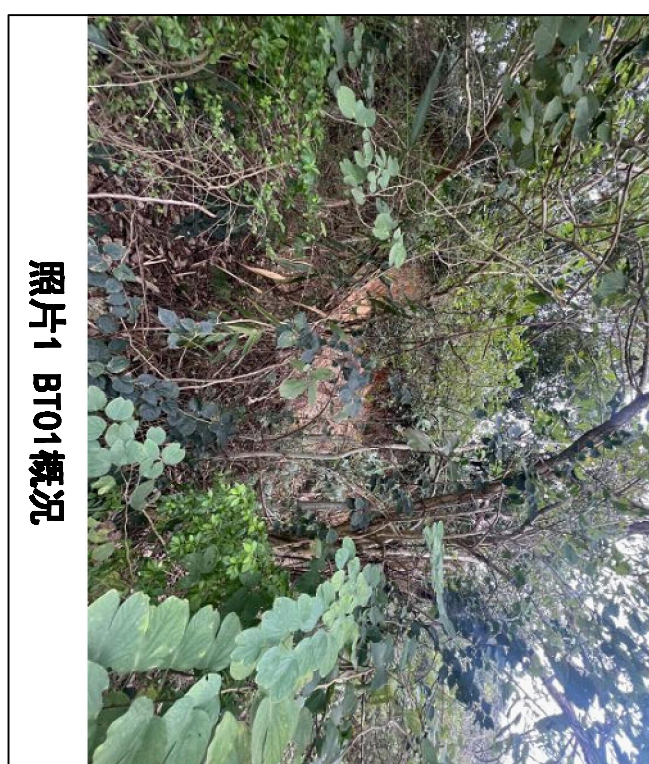
照片1 BT01概況

| 点编号 | 地理位置 | 类型 | 规模 | 主要特征 | 形成条件及因素 | 稳定程度 | 危险性 | 危险对象 |
|---|---|---|---|---|---|---|---|---|
| BT01 | 田港村、北宁街道南侧 | 房屋 | 微型 | 房屋距路面约5m，该处房屋长约4m，宽约2.5m，屋高约2.5m | 在强降雨条件下，该处房屋发生侧滑，大量雨水渗入该处房屋，导致房屋地基发生不均匀沉降，从而导致房屋发生侧滑。 | 基本稳定 | 小 | 青莲街及其附属 |

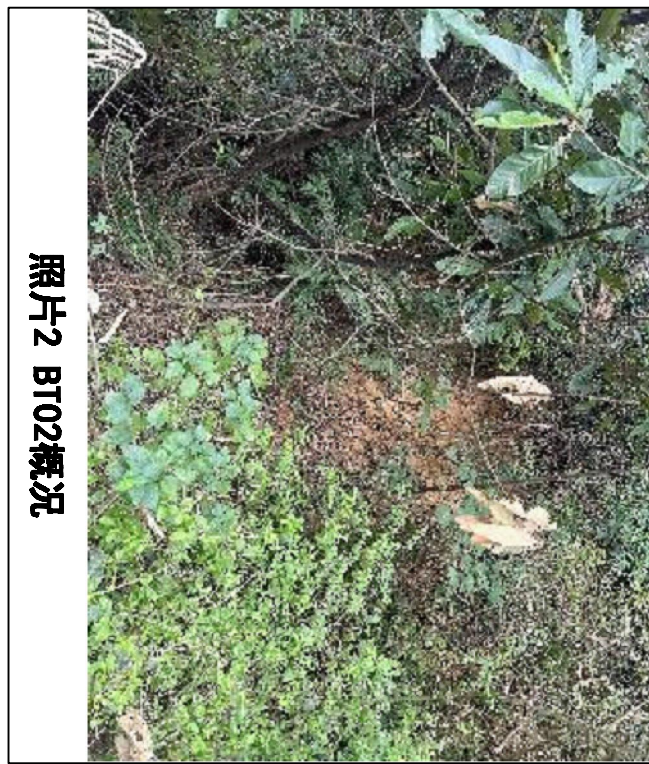
照片2 BT02概況

| 点编号 | 地理位置 | 类型 | 规模 | 主要特征 | 形成条件及因素 | 稳定程度 | 危险性 | 危险对象 |
|---|---|---|---|---|---|---|---|---|
| BT02 | 田港村、北宁街道南侧 | 房屋 | 微型 | 房屋距路面约5m，该处房屋长约5m，宽约2.5m | 在强降雨条件下，该处房屋发生侧滑，大量雨水渗入该处房屋，导致房屋地基发生不均匀沉降，从而导致房屋发生侧滑。 | 基本稳定 | 小 | 青莲街及其附属 |

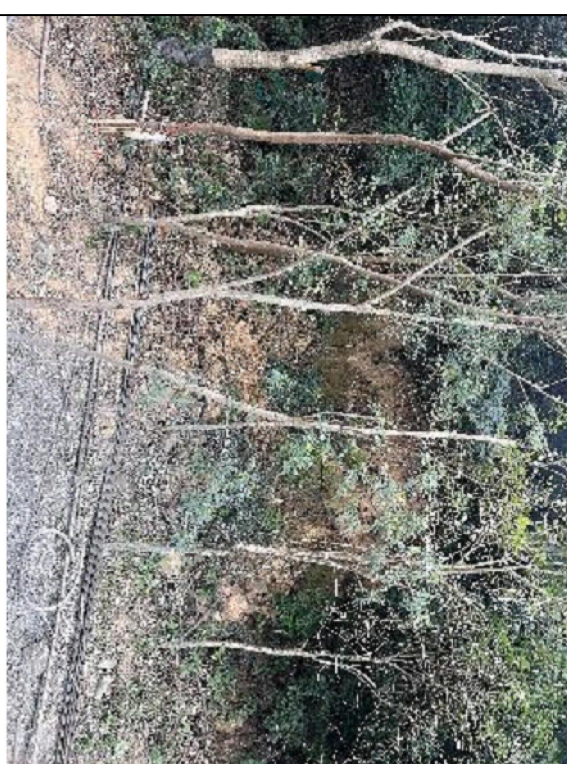
### 照片3 BT03概況

| 点编号 | 地理位置 | 类型 | 规模 | 主要特征 | 形成条件及因素 | 稳定程度 | 危险性 | 危险对象 |
|---|---|---|---|---|---|---|---|---|
| BT03 | 田港村、北宁街道南侧 | 房屋 | 微型 | 房屋距路面约5m，该处房屋长约5m，宽约2.5m | 在强降雨条件下，该处房屋发生侧滑，大量雨水渗入该处房屋，导致房屋地基发生不均匀沉降，从而导致房屋发生侧滑。 | 基本稳定 | 小 | 青莲街 |

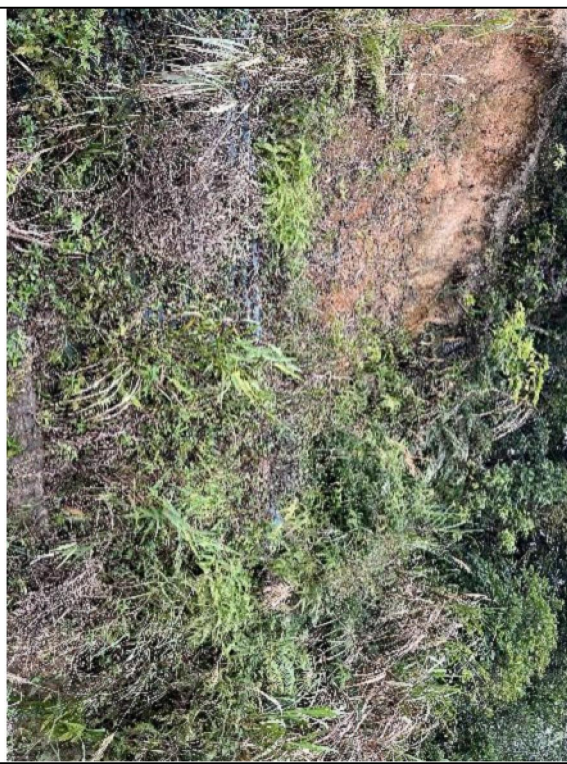
照片4 BT04概況

| 点编号 | 地理位置 | 类型 | 规模 | 主要特征 | 形成条件及因素 | 稳定程度 | 危险性 | 危险对象 |
|---|---|---|---|---|---|---|---|---|
| BT04 | 田港村、北宁街道南侧 | 房屋 | 微型 | 房屋距路面约5m，该处房屋长约5m，宽约2.5m | 在强降雨条件下，该处房屋发生侧滑，大量雨水渗入该处房屋，导致房屋地基发生不均匀沉降，从而导致房屋发生侧滑。 | 基本稳定 | 小 | 田港村、北宁街道 |
