深圳市城市轨道交通17号线一期工程
涉及古树原址保护方案
(公示稿)

建设单位：深圳市地铁集团有限公司

设计单位：深圳市市政设计研究院有限公司

编制单位：深圳市鹏城林业调查规划院有限公司

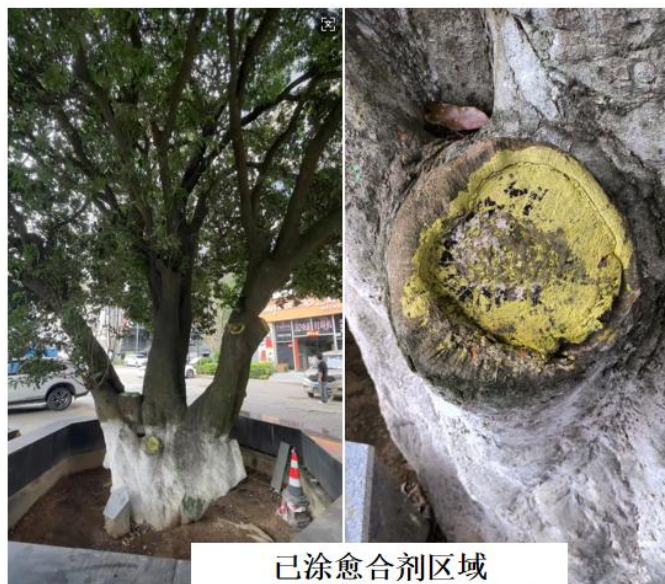
图 30 古树现状环境照片

该株古树属于国有，古树养护责任单位为深圳市龙岗区南湾街道办事处，现由深圳市规划和自然资源局龙岗管理局统一管理。古树周边存在定期巡查保护、修枝、截断区域涂愈合剂等养护行为，做到了及时观察并上报古树异常情况、损害古树行为等工作。

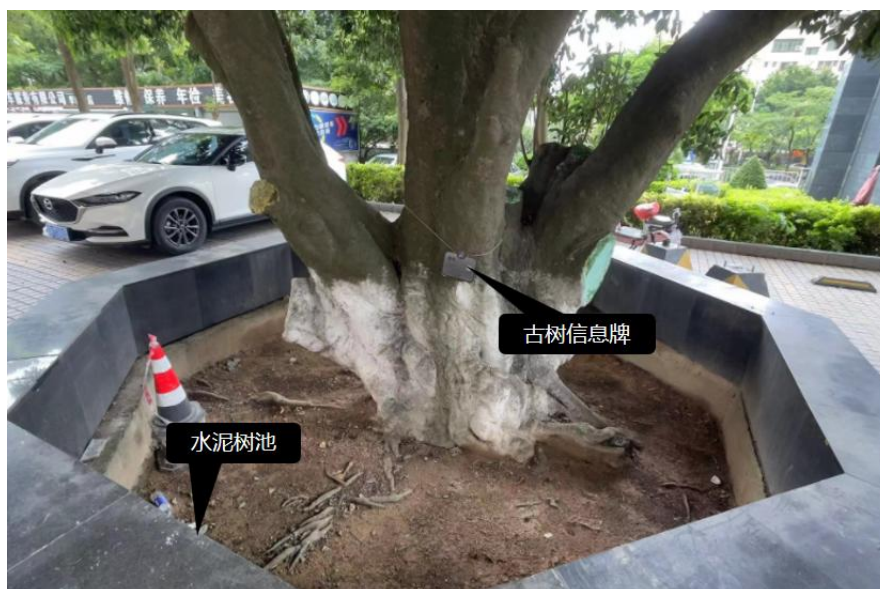
图 31 古树现状保护设施照片

根据现场调查情况，目前古树已设置古树信息牌及水泥树池，未设置监测设备及保护栏杆。

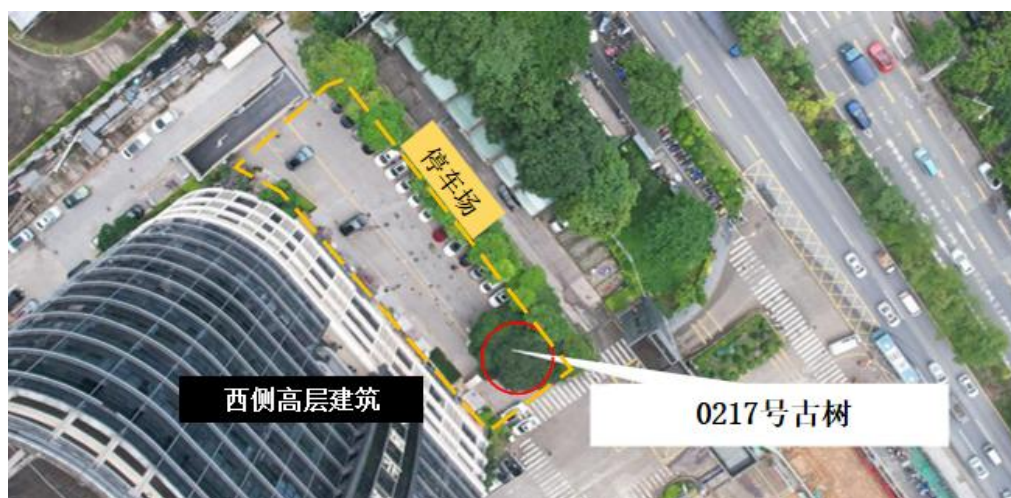
图 32 古树立地环境现状航拍照片

0217 号古树位于项目红线西侧，周边现状环境中等。因用地紧张等实际原因，古树位于公共停车场，生长于树池中（树池高度约为 60 厘米），西侧为高层建筑，四周均为硬底化铺装。

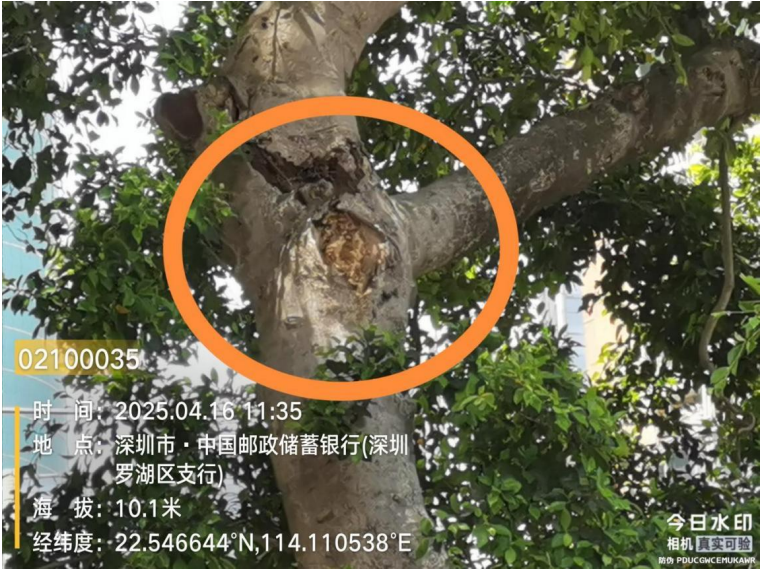
图 36 古树树干 8 米处具有折断风险处现状照片

该株古树枝干存在多处截枝未处理或未处理到位且古树枝干存在多处病腐情况，特别是约 8 米处存在腐烂区域，有折断安全隐患。以上两种情况会导致阻断水分和养分输送，降低抗逆性，有诱发林业有害生物的风险隐患，影响树体结构稳定性从而增加古树倒伏和枝干断裂风险。

为气根间隙，受损轻微。该株古树约 8 米高处，存在两处树干腐烂严重，存在折断安全风险较大，应尽快对其尾枝进行修剪，在合适位置增加支撑。地下根系集中于树池范围内，未有其他异常损伤、腐烂情况。土壤各项指标正常，适宜榕树生长环境。

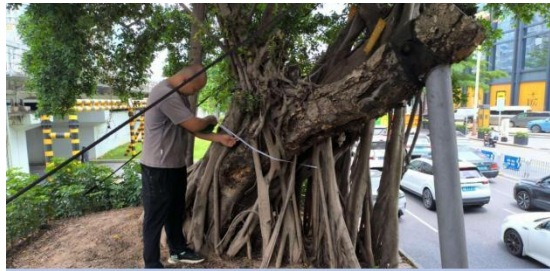
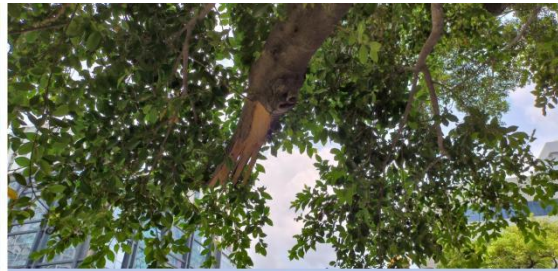
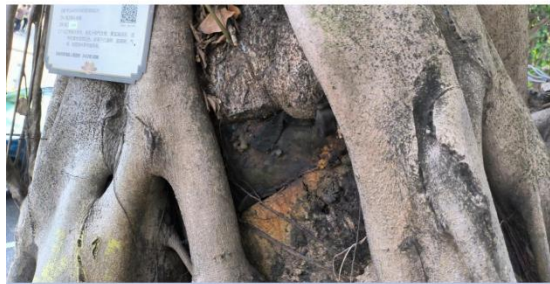
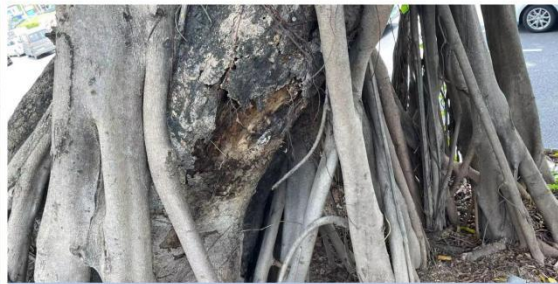
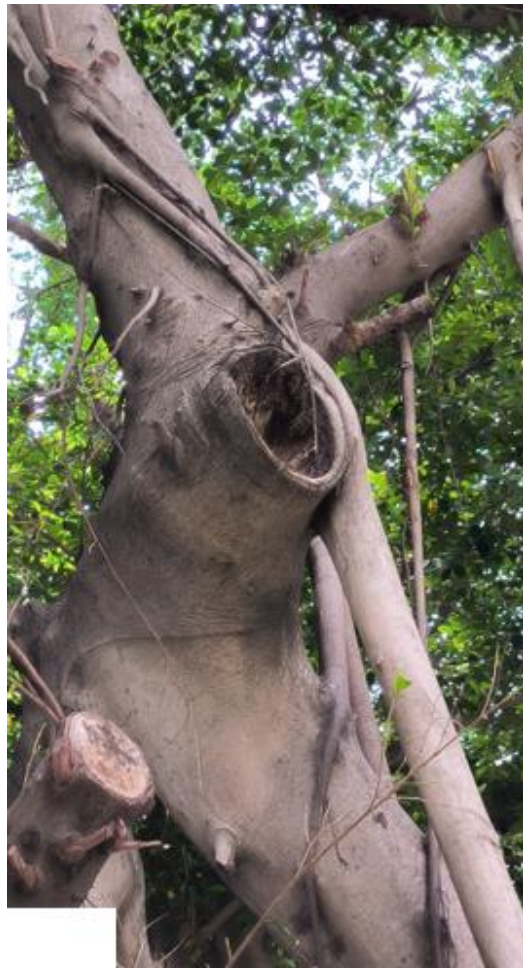
图 38 古树树干现状照片

截干 (南侧)

断枝 (东侧)

病腐 (北侧)

病腐 (南侧)

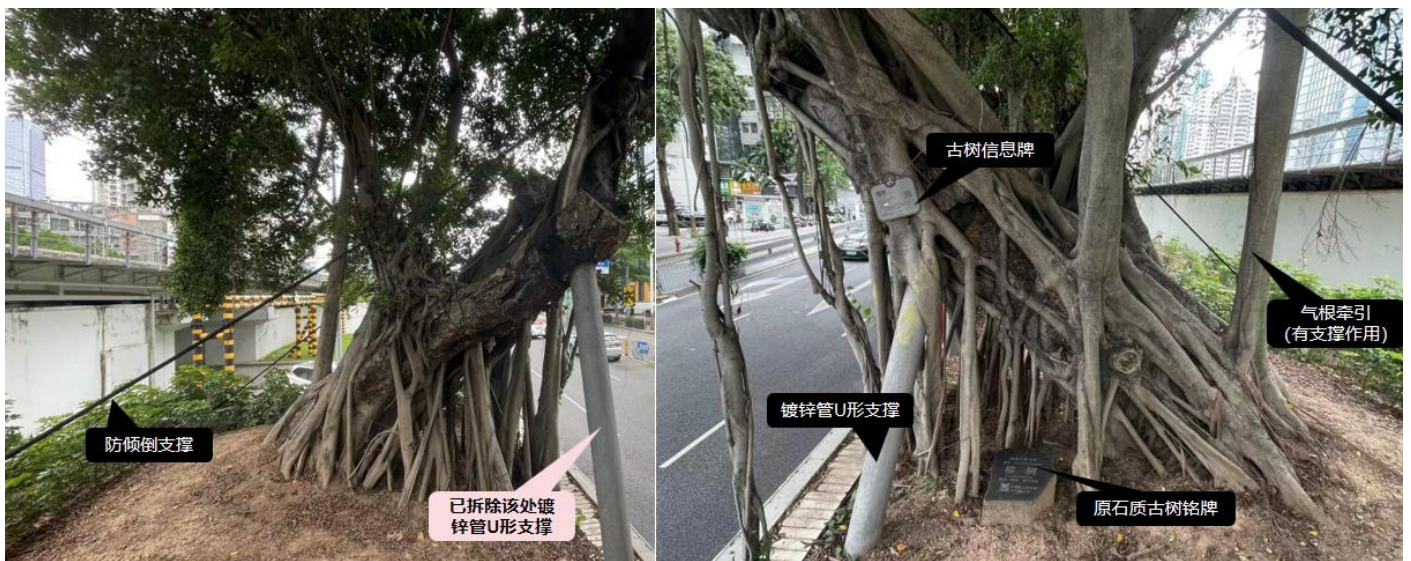
图 39 古树现状保护设施照片

根据现场调查情况，目前古树已设置古树信息牌、绿化带树池及 2 处支撑（1 处钢缆牵，1 处钢管支撑），未设置监测设备及保护栏杆。

该古树向东严重倾斜，倾角约 45°，树冠偏冠明显。现已设置 2 处支撑与牵引措施（自身气生根已有支撑效果）解决树干倾斜问题，但仍存在倾斜加剧风险。古树东侧紧邻建设路，人流车流量大，一旦倒伏，将严重威胁公共安全与基础设施，并对相邻 0034 号古树造成机械损伤。

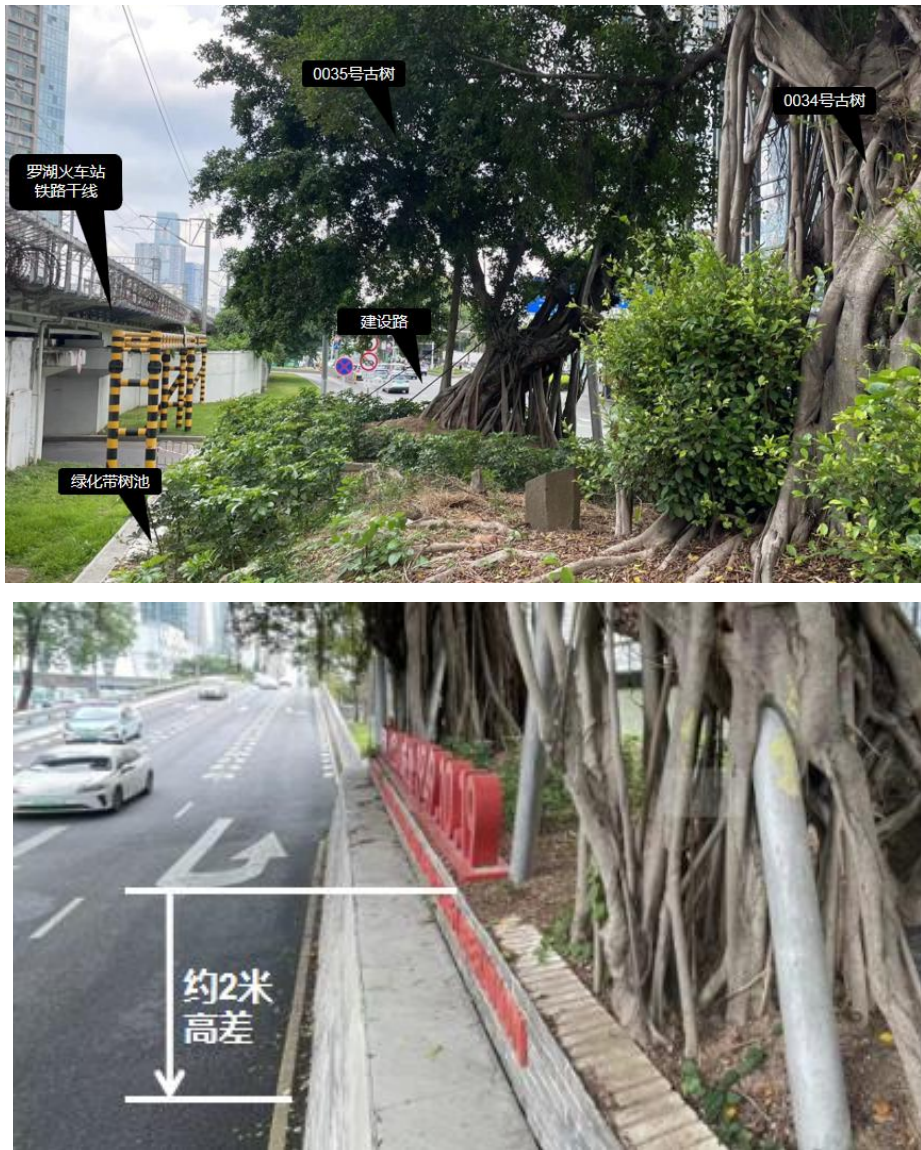
图 40 古树现状周边环境航拍影像图

0035 号古树位于项目红线西侧，周边现状环境中等。古树生长于建设路旁的长条状绿化带内，高于东侧市政道路约 2 米，古树西侧为罗湖火车站铁路干线，现状为道路景观绿化区域，紧邻 0034 号古树。树池地被为鹅掌柴，受现有条件限制，古树自身生存空间狭长且

紧张，根系生存空间无法得以释放；另受周边车辆、人流的影响，对古树的生长环境构成一定的压力。

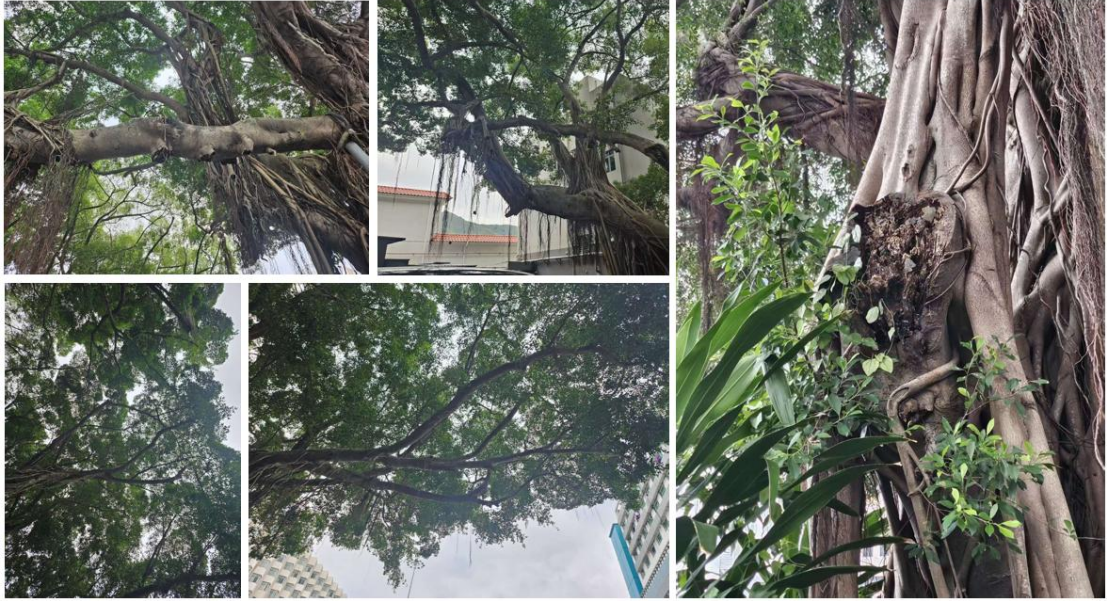
图 45 古树树枝及截枝现状照片（1）

异常位置	位置(方位)	高度(米)	数量	直径(厘米)
普通截枝	西	5	1	22
	西南	4.5	1	5
	西南	4.5	1	6.5
	西南	4.5	1	6
	西南	4.5	1	7
	西南	4.5	1	6.5
	北	5	1	6
	东南	3.5	1	28
	西南	4.5	1	8
	西	2	1	35
	东	5	1	20
	东北	6	1	18
	南	4	1	13
	南	4	1	12
	北	2.5	1	11
气根截枝	东	3.2	1	18
	东	3	1	20
	东	3	1	13
	东	3	1	11
	东	3	1	11

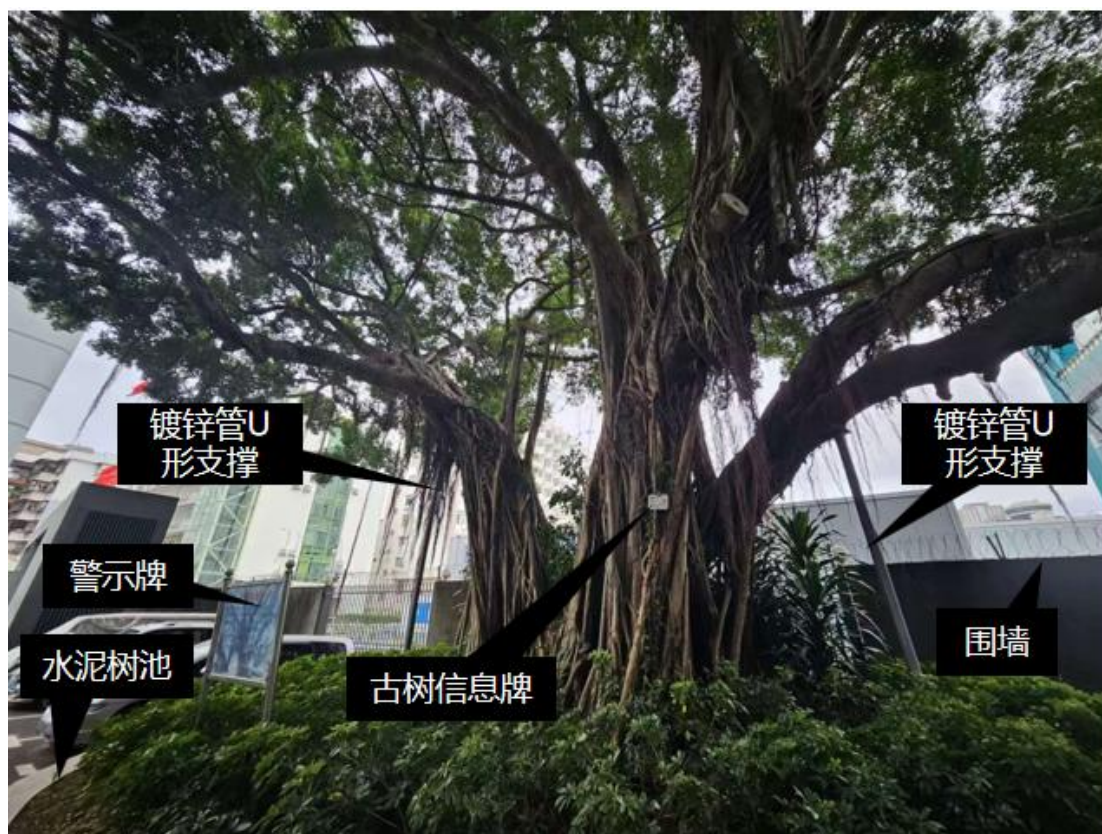
图 47 古树现状保护设施照片

根据现场调查情况，目前古树已设置古树信息牌、警示牌、较大水泥树池、透气孔、2处镀锌管U形支撑及围墙，院内有监控可覆盖古树区域，未设置保护栏杆。

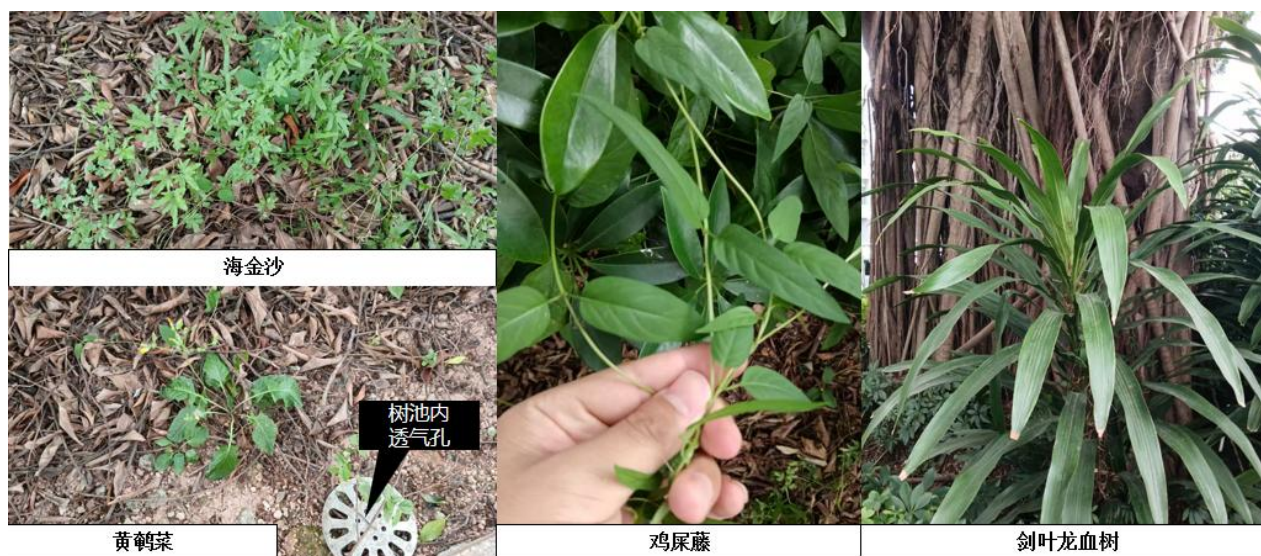
图 48 古树立地环境现状航拍照片

古树整体生长环境中等，生长在高于地面约 40 厘米的水泥树池内，树池内外均已设置排水口，无积水风险，周边无垃圾堆放等情况。抬高的树池及水泥围墙将古树与路过人群及车辆进行空间隔离，降低非必要扰动。但因位于人口密集及用地紧张区域，周边车辆、人流的影响，对古树的生长环境还是对古树构成了一定生长压力。

树池内种植了景观植被，灌木层植被主要有剑叶龙血树、鹅掌柴和假连翘等，平均高 1.2 米，覆盖度 20%；草本植被主要有鸡屎藤、海金沙、野芋、黄鹤菜及飞机草等，平均高 0.5 米，覆盖度 10%。

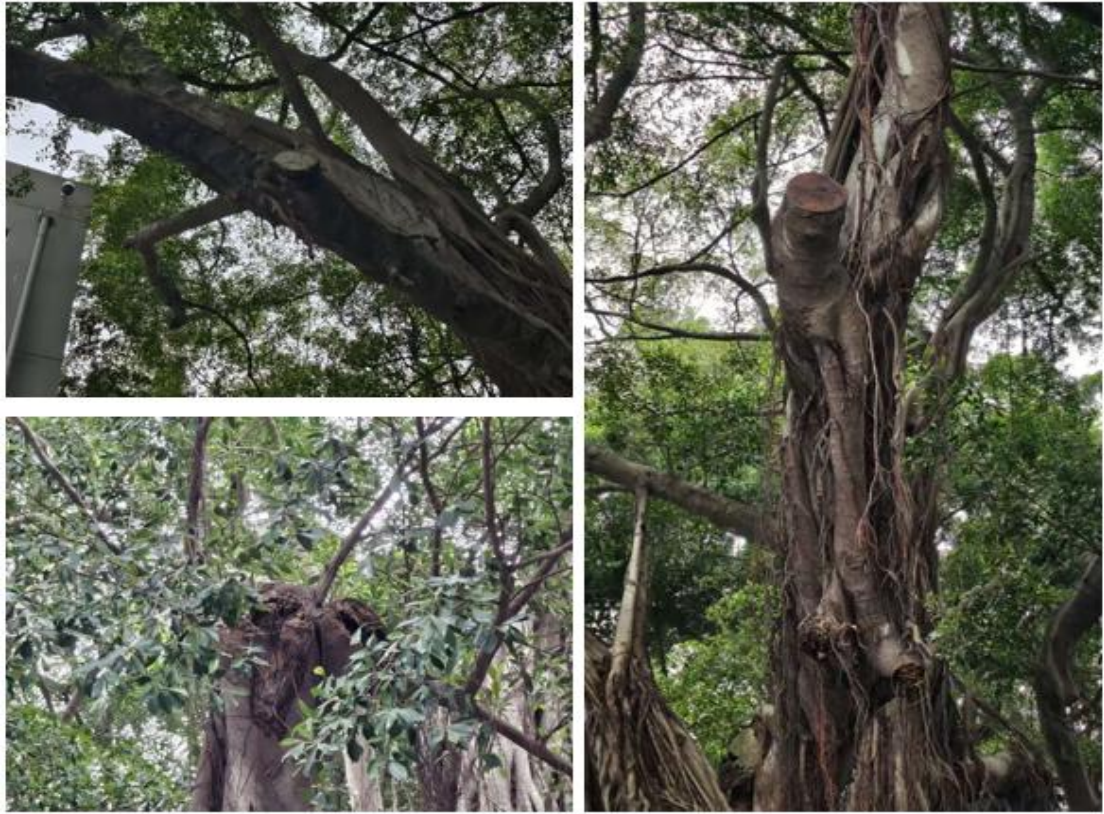
图 52 古树截枝现状照片

异常位置	位置（方位）	高度（米）	数量	直径（厘米）
普通截枝	西南	3.3	1	25
	西南	3	1	22
	西南	3	1	17
	西南	9	1	15
	西	6	1	14
	南	6	1	25

东南	5	1	21
	南	3	1	6.5
	南	4.3	1	6
	东	3	1	28
	北	4	1	8
	北	4.5	1	35
	北	6	1	20
	北	7	1	18
	西北	6	1	13
	西北	7	1	12
气根截枝	南	3	1	12
	南	3	1	10
	南	4	1	9
	南	4	1	7
	东	3	1	14
	东	3	1	12
	东	3	1	11

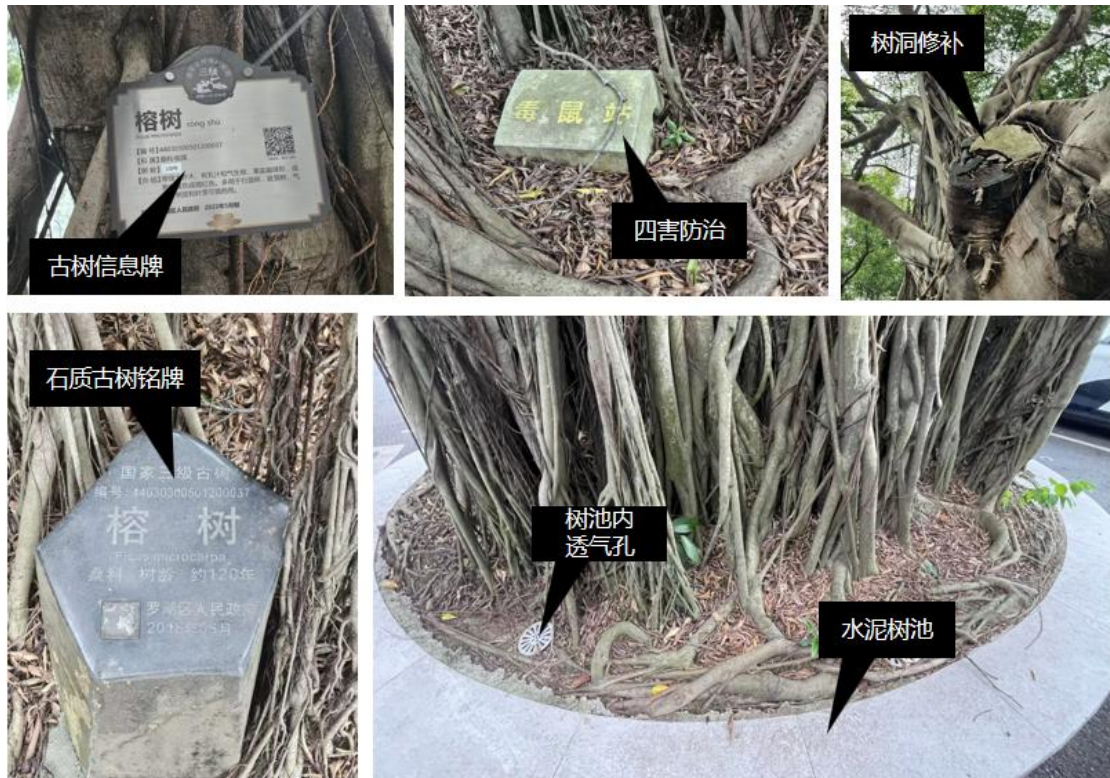
图 53 古树现状保护设施照片

根据现场调查情况，目前古树已设置古树信息牌、原石质古树铭牌、水泥树池、透气孔、四害防治及树洞修补等保护措施，院内有监控可覆盖古树区域，未设置保护栏杆。

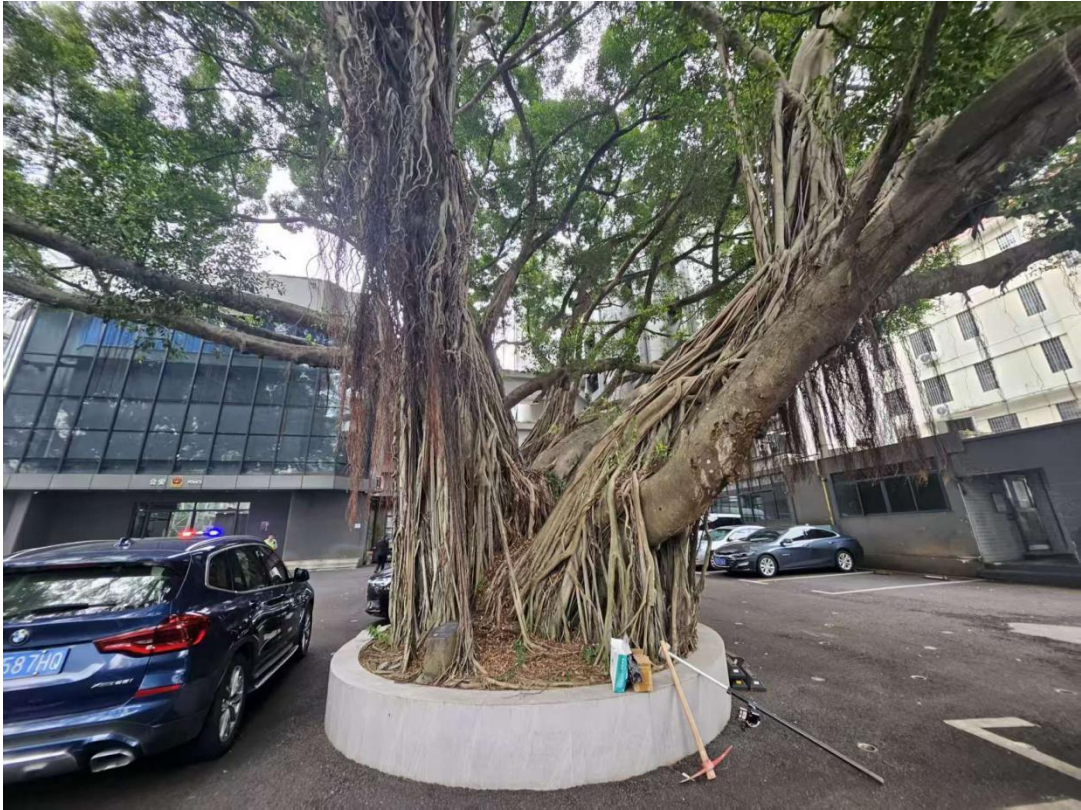
图 54 古树立地环境现状航拍照片

0037 号古树整体生长环境中等，生长在高于地面约 40 厘米的水泥树池内，无积水风险，树池内外均已设置透气孔，周边无垃圾堆放等情况。抬高的树池保护了古树不会因停车失误被误伤。另古树现状树池较小，树池内已盘满根系，根系生长受阻。

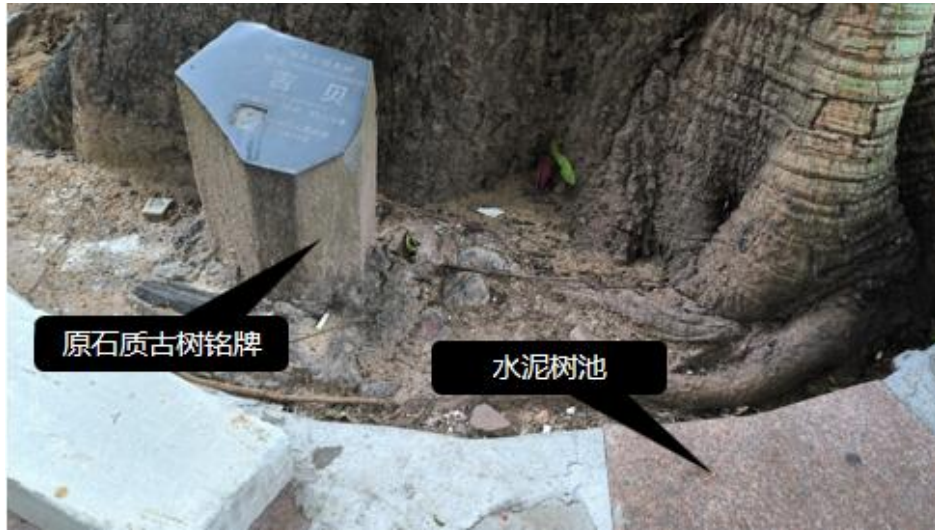
图 60 古树现状保护设施照片

根据现场调查情况，目前古树已设置原石质古树铭牌、水泥树池，未设置监测设备及保护栏杆。

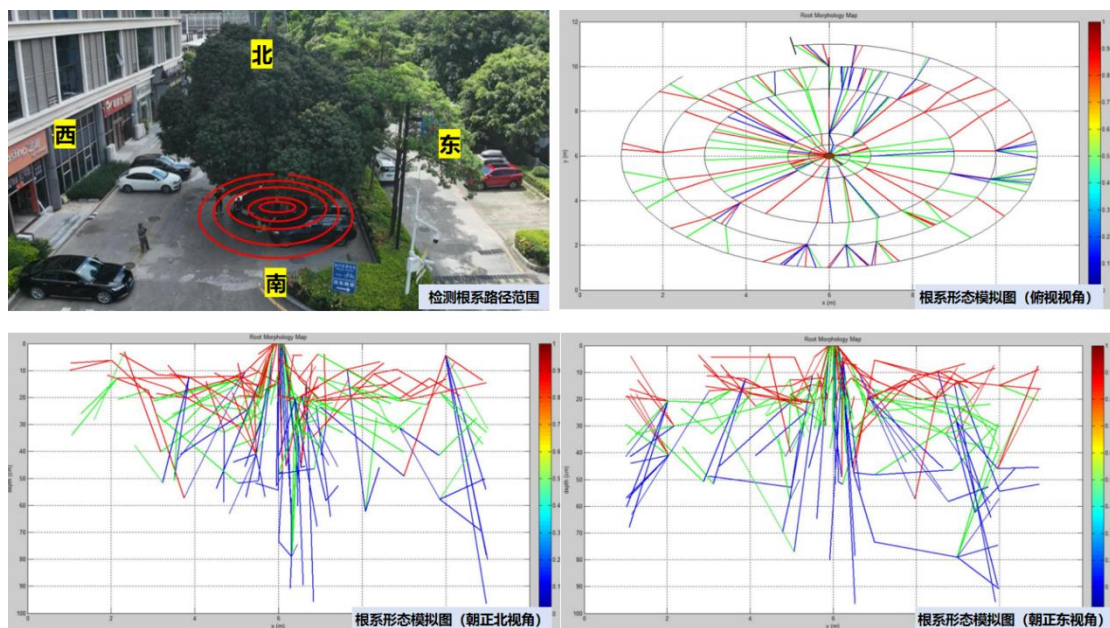
图 63 TRU 根系检测结果（古树根系分布密度平面图）

3) 检测结果：整体根系集中分布于古树半径 3 米圆周范围以内，主要以树池为分布密度最大，根系深度相对集中在 0-60 厘米的范围内，60 厘米以下土壤根系分布较少。整体根系分布较广，深度相对较深，数量较多，未有其他异常损伤、腐烂情况。（备注：检测根系分布深度并非古树根系最深，当雷达探测到达树木根系时，会有雷达波反弹至仪器进行接收）。

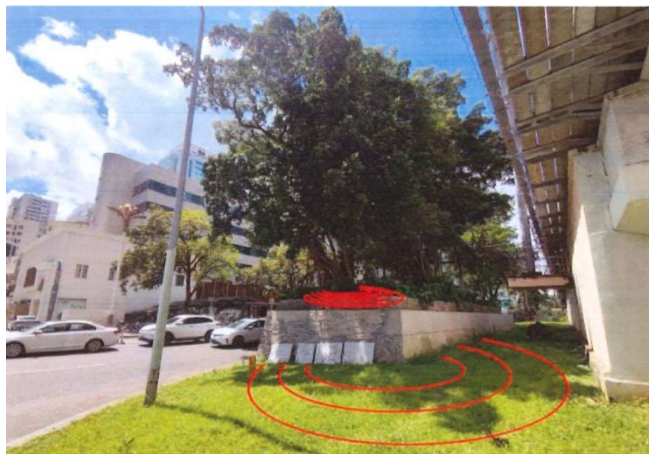
图 66 TRU 根系检测范围照片

2) 检测范围、检测深度及检测方向：TRU 树木雷达根系检测将古树树干作为检测中心点，在距离树干中心半径 0.5~7 米范围内进行 130° ~230° 的古树树木根系检测范围（因古树东、西侧为主干道，且南侧为 0034 号古树，因此无法进行 360° 检测），检测精度为 1~5 厘米。古树根系检测范围内的检测深度约为 0~95 厘米，并分为 0~20 厘米（个/米）、20~40 厘米（个/米），40~60 厘米（个/米）和 60 厘米及以上四级检测深度。

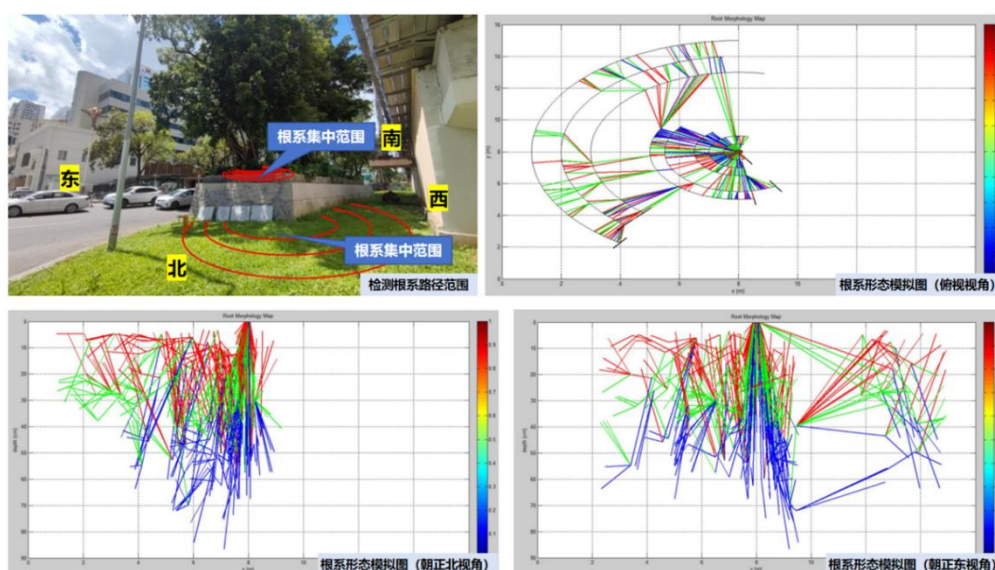
图 67 TRU 根系检测结果（古树根系分布密度平面图）

3) 检测结果：整体根系集中分布于古树半径 3 米范围以内，主要以树池内部及西南侧分布密度最大，根系深度相对集中在 0~60 厘米的范围内，60 厘米以下土壤根系分布较少。整体根系受现状场地条件及树池的影响根系生长不均匀，未能自由扩展（场地条件限制检测圆周未能完全闭合），深度相对较深，局部数量较多，未有其他异常损伤、腐烂情况。

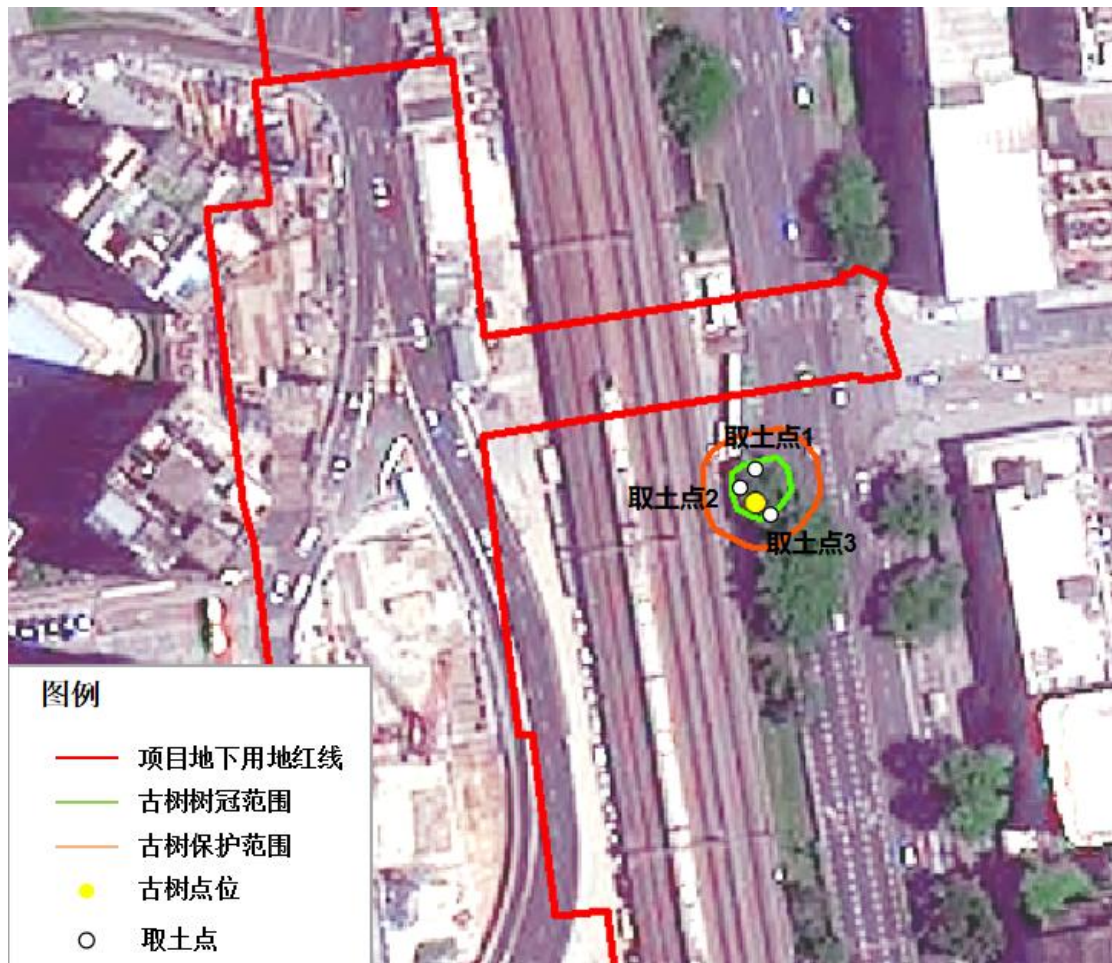
图 68 0035 号古树土壤取样点位置示意图

取样位置为冠幅内靠近古树保护范围边缘，以古树树干为中心，平均分为三个扇形取样区域，挖掘 30 厘米和 60 厘米剖面深度进行剖

面观察和样品采集。

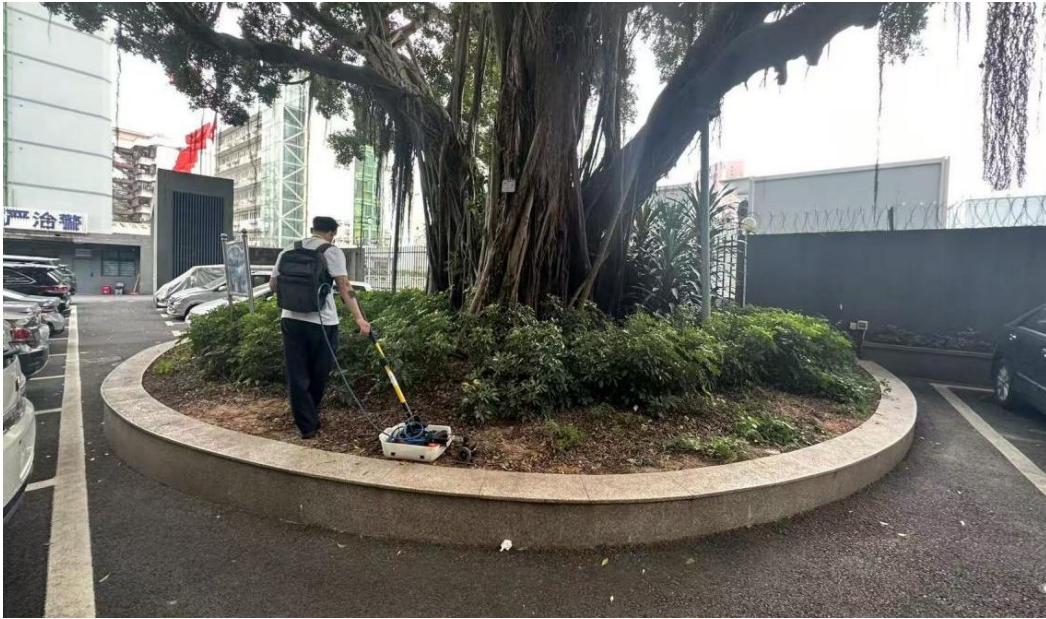
图 69 TRU 根系检测范围照片

序号	检测方向	检测角度	距离树干中心距离 (米)	备注
1	东北 50° - 西 273°	223°	5	古树北侧有围墙
2	东北 50° - 西 273°	223°	6	古树北侧有围墙
3	东南 110° - 正西 270°	160°	8	古树北侧有围，南侧有车辆阻挡
4	东南 110° - 正西 270°	160°	12	古树北侧有围，南侧有车辆阻挡

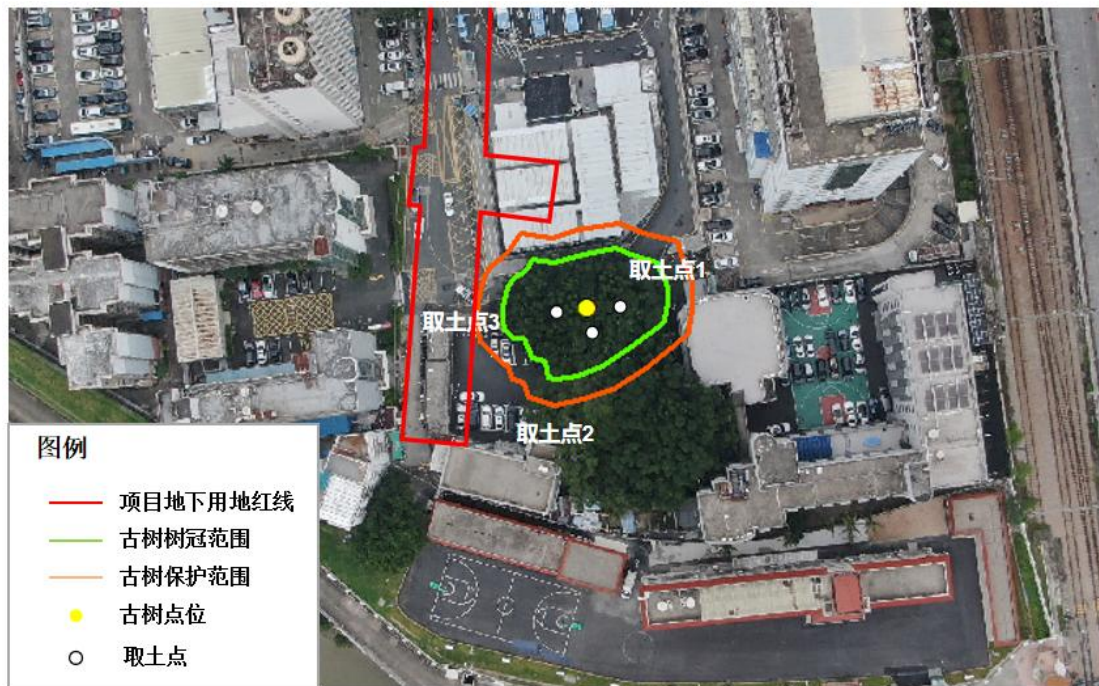
图 72 0036号古树土壤取样点位置示意图

古树生长于树池内，冠幅范围北侧为围墙，三面为硬化路面，因此取样位置为树池内、冠幅内靠近古树保护范围边缘处，以古树树干为中心，平均分为三个扇形取样区域，采用挖掘剖面法进行取样。

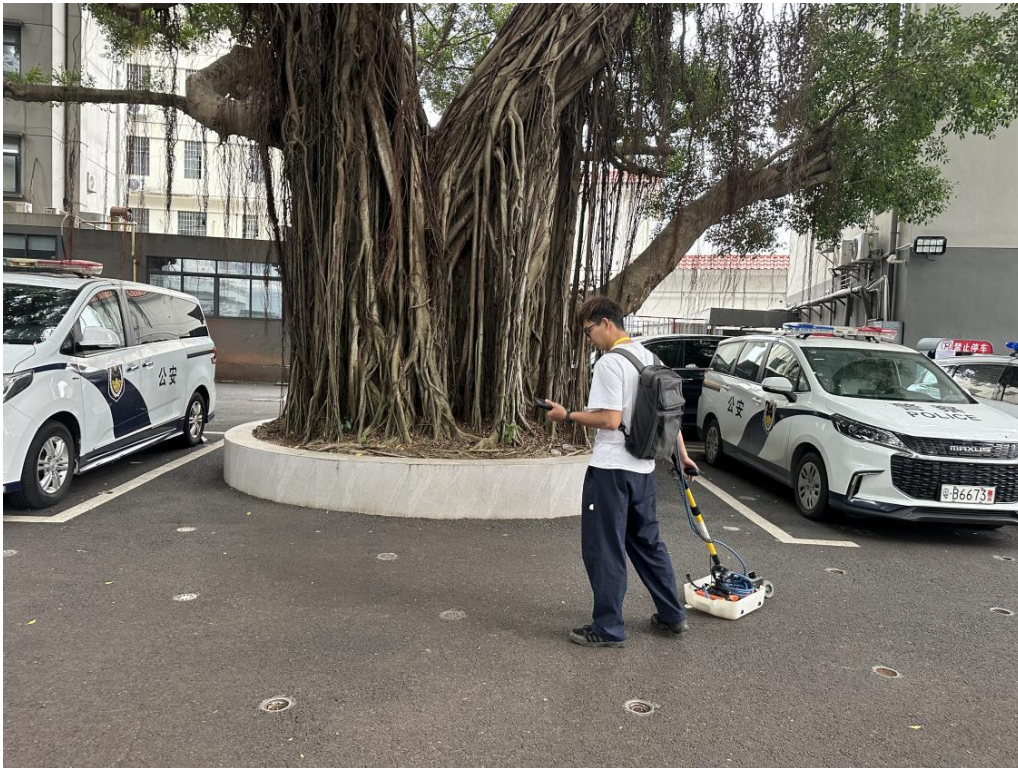
图 73 TRU 根系检测范围照片

2) 检测范围、检测深度及检测方向：TRU 树木雷达根系检测将古树树干作为检测中心点，距离树干中心半径 13 米范围内进行 360° 的古树树木根系检测范围（因古树位于停车场内，周边有停放车辆，因此部分区域无法进行 360° 检测）。检测精度为 1~5 厘米。

古树根系检测范围内的检测深度约为 0~20 厘米，并分为 20~40 厘米和 40~70 厘米及以上三级检测深度。

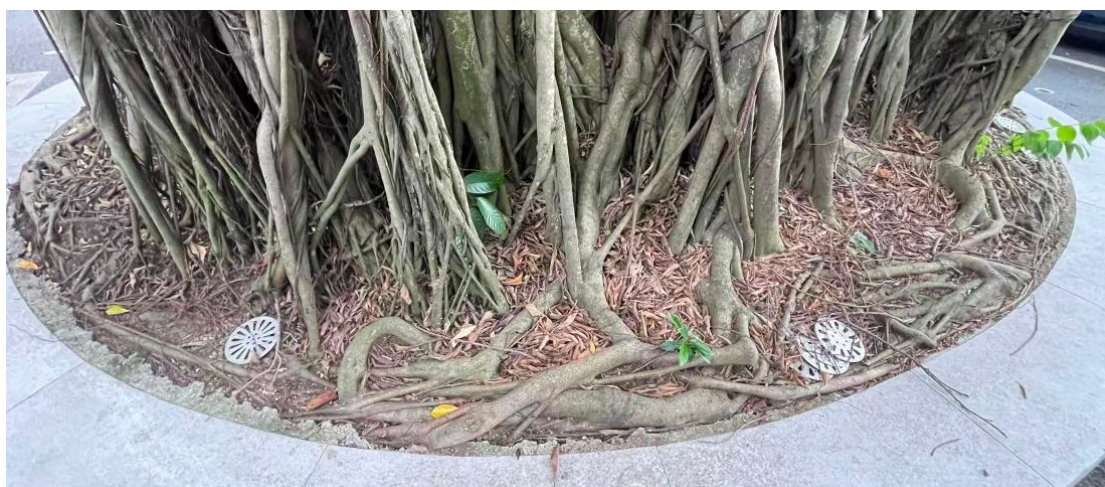
图 75 0037 号古树根系已盘树池内部现状照片

该株古树树池较小，已盘满根系，取土困难，因此只在古树西侧找到一处取土点，进行取样检测。

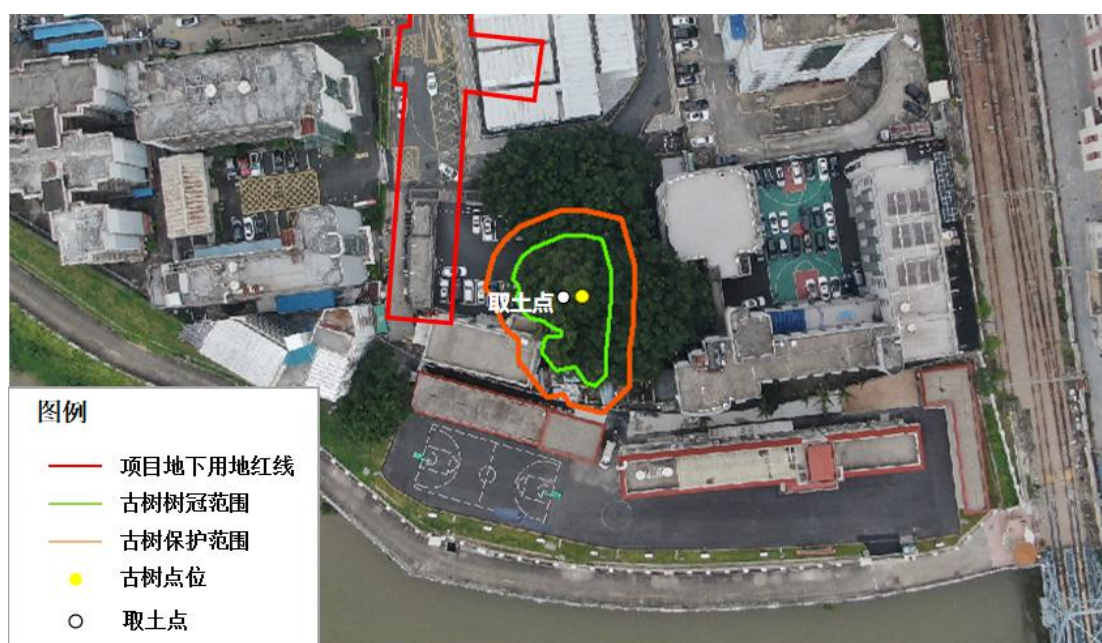
图 76 0037 号古树土壤取样点位置示意图

3) 土壤检测结果：根据《园林绿化种植土质量》(DB440300/T34-2008)及《全国第二次土壤普查养分分级标准》中规定的树穴土土壤质量标准进行对比，本株古树检测结果中全氮、有效磷及总孔隙度指数较低，EC值(电导率)较高，其余指标均正常。综合评判，目前土壤营养满足古树生长条件。

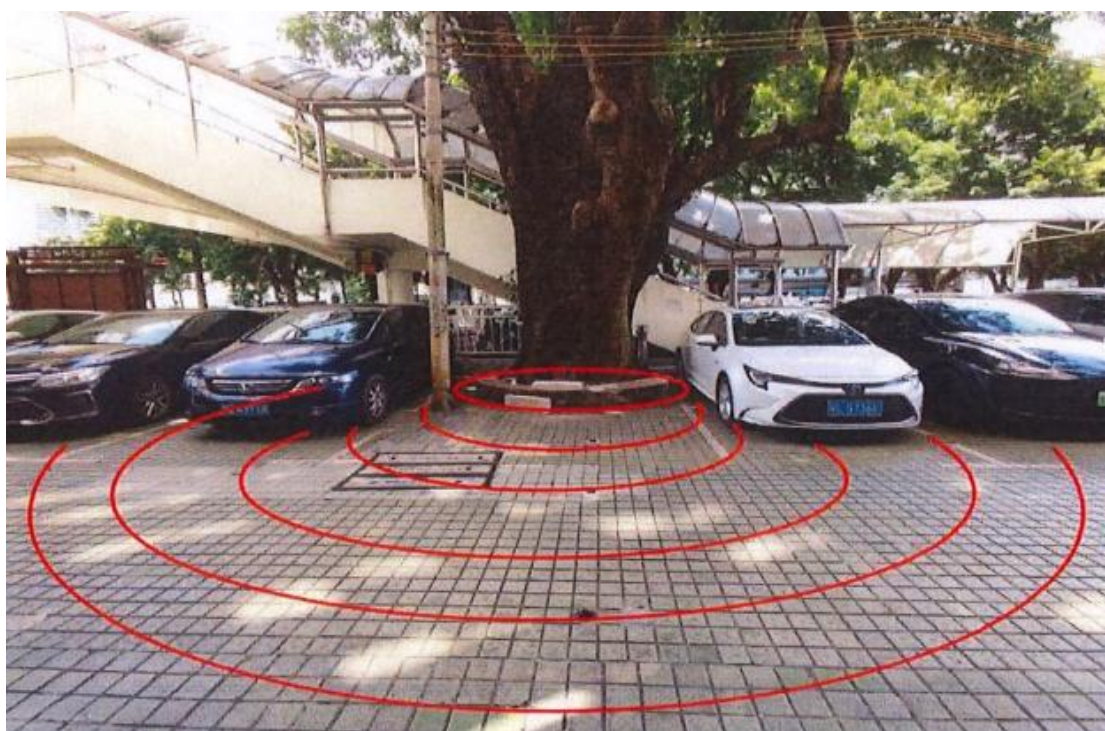
图 78 TRU 根系检测范围照片

2) 检测范围、检测深度及检测方向：TRU 树木雷达根系检测将古树树干作为检测中心点，在距离树干中心半径 6 米范围内进行 $70^{\circ} \sim 220^{\circ}$ 的古树树木根系检测范围（因古树位于停车场内，北侧紧靠人行天桥，因此无法进行 360° 检测）。检测精度为 1~5 厘米。

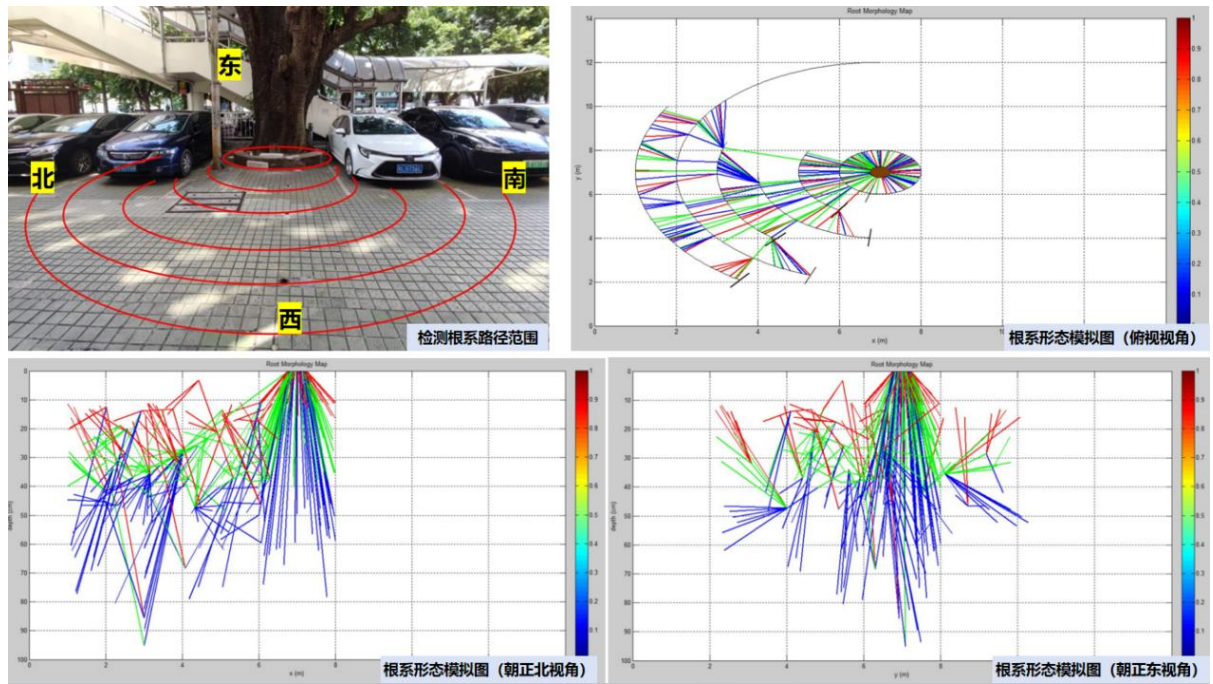
图 79 TRU 根系检测结果（古树根系分布密度平面图）

3) 检测结果：整体根系集中分布于古树半径 4 米圆周范围内，以吉贝西侧分布密度最大，根系深度相对集中在 0~60 厘米的范围内，60 厘米以下土壤根系分布较少，未见其他异常损伤、腐烂情况。

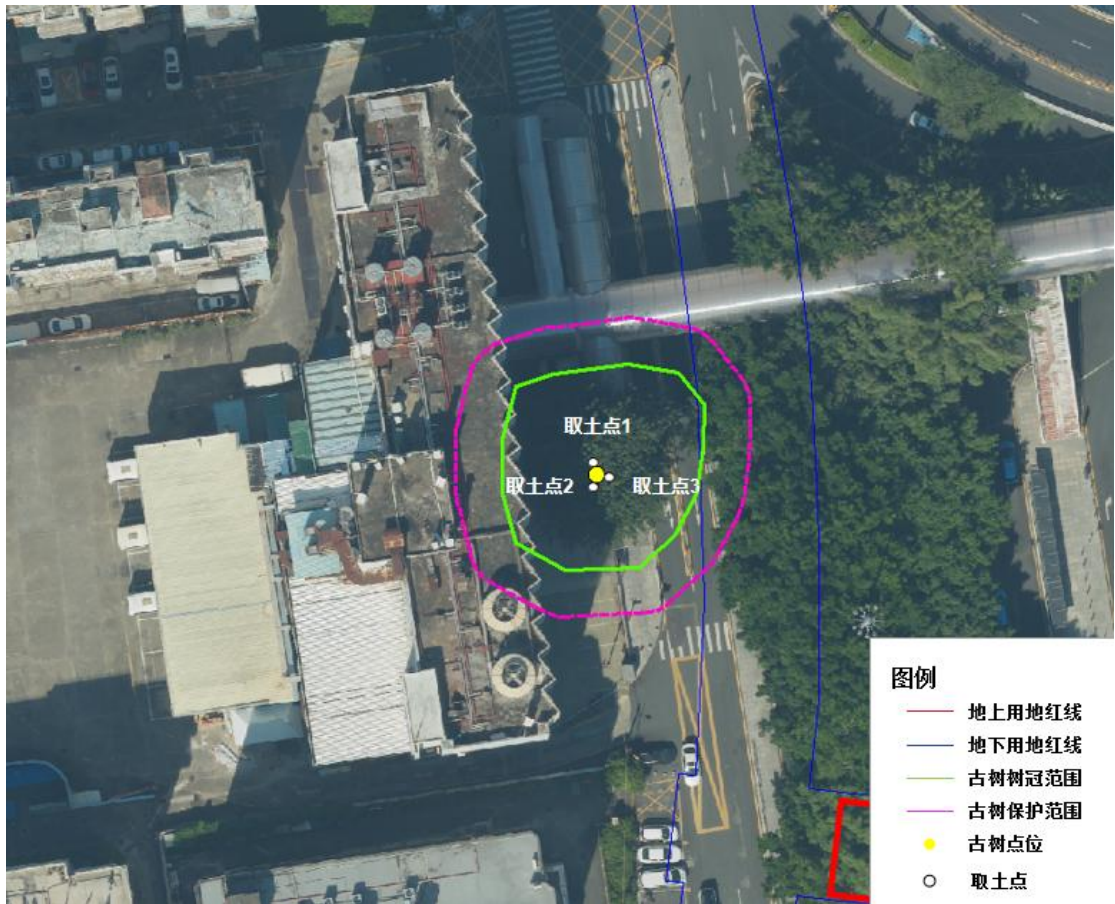
图 80 0039 号古树土壤取样点位置示意图

取样位置为冠幅内靠近古树保护范围边缘，以古树树干为中心，平均分为三个扇形取样区域，采用挖掘剖面法进行取样。

3) 土壤检测结果：根据《园林绿化种植土质量》(DB440300/T34-2008) 及《全国第二次土壤普查养分分级标准》中规定的树穴土土壤质量标准进行对比，本株古树检测结果中容重、含水量不符合标准，其他均正常：土壤酸碱度中性、有机质多、结构好，基本适宜吉贝生长环境。

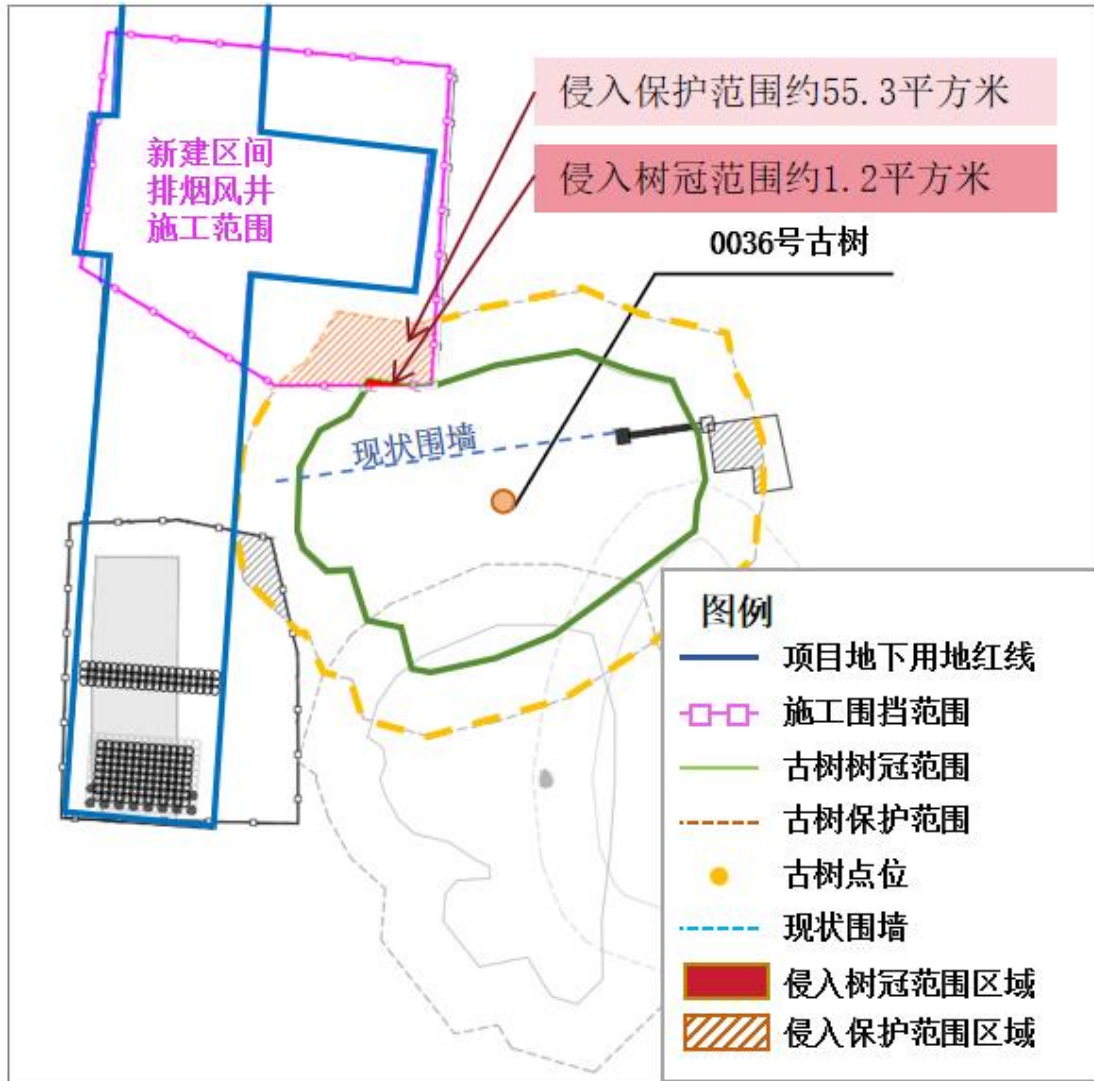
图 83 0036 号古树位置与施工围挡位置平面关系示意图（2）

因地铁隧道建设需要，新建的区间排烟风井施工围挡虽侵入古树树冠投影范围 1.2 平方米、保护范围 55.3 平方米，但因围挡与古树之间存在现状围墙作为物理隔离，预计对古树本体无明显直接影响。施工期间仍建议加强监测，确保古树生长状态稳定。

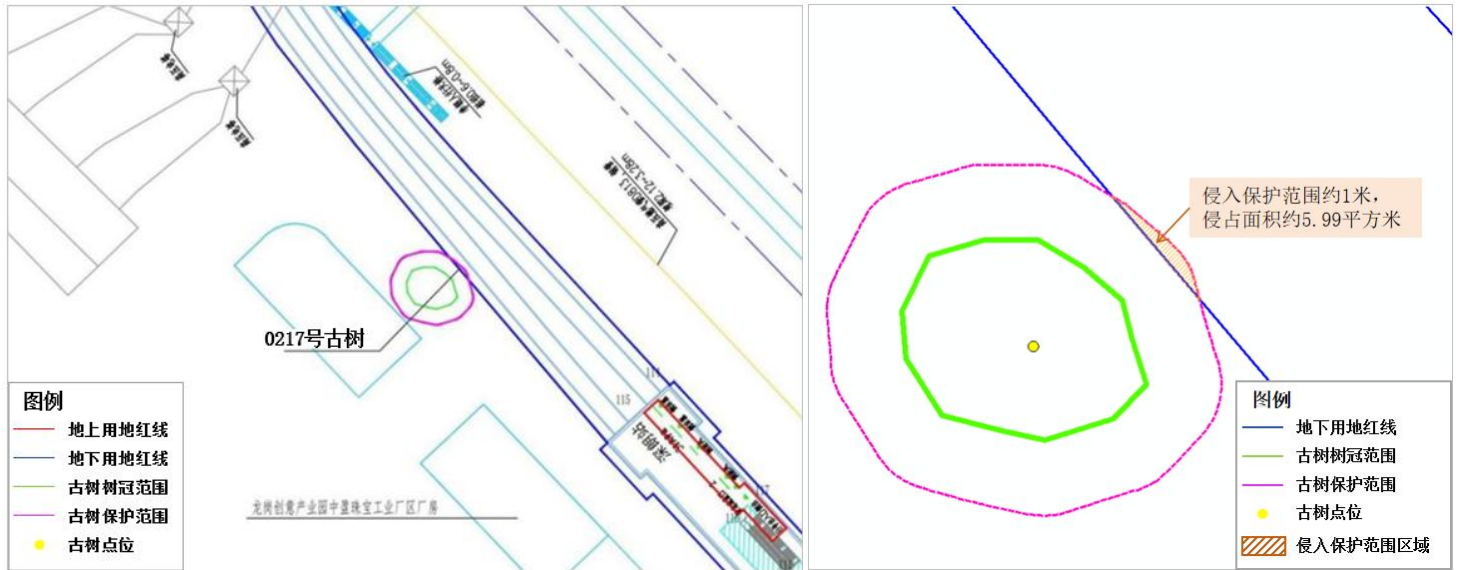
图 89 深朗站~上李朗站区间与 0217 号古树位置关系图

经核查项目方案，古树保护范围内地面层无其他施工开挖动作，**为最大程度减少对古树的影响，该区间段采用复合式土压平衡盾构施工方式。**通过土舱压力动态平衡与渣土改良稳定开挖面、阻断地下水渗流。施工中合理控制土舱压力、出土量与掘进姿态，减少地层扰动；及时同步注浆充填盾尾空隙形成隔水环箍；穿越富水砂层时快速通过，停机维保期间保持压力稳定，有效防止地层失水，**可极大程度上减少对古树生长环境的破坏及影响。**

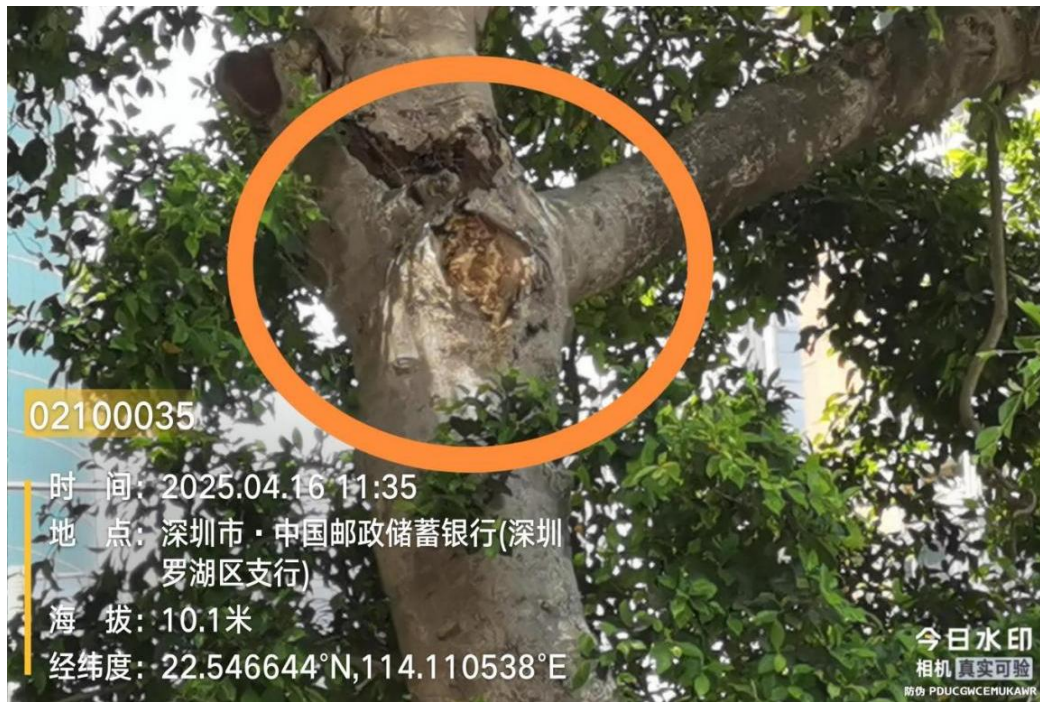
图 109 0035 号古树 8 米安全隐患点照片

该古树主干内部健康，但 8 米处有两处严重腐烂并疑似横向开裂，折断安全风险高；树冠整体向东侧市政道路倾斜，若采取加固支撑会占用道路影响通行。为防范极端天气或腐烂加剧引发安全事故，需对开裂枝干及延伸至道路上方的枝条实施安全性修剪。

①冠层东侧：为偏冠区域，着重对此区域枝条进行三级及以上的阴生枝、徒长枝、叉生枝、下垂枝、内膛枝、延长枝和枯枝等不良枝条进行轻度回缩性修剪。针对腐烂且开裂枝干进行安全性截断。
