深圳市城市轨道交通17号线一期工程
涉及古树原址保护方案
(公示稿)

建设单位：深圳市地铁集团有限公司

设计单位：深圳市市政设计研究院有限公司

编制单位：深圳市鹏城林业调查规划院有限公司

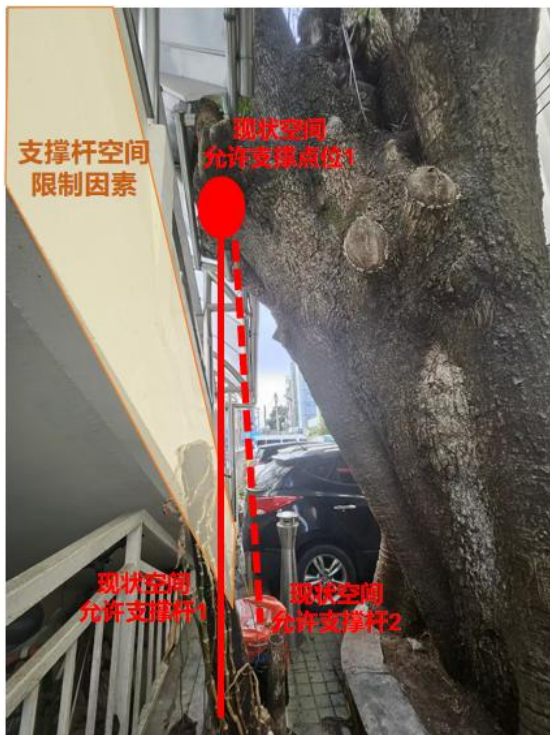
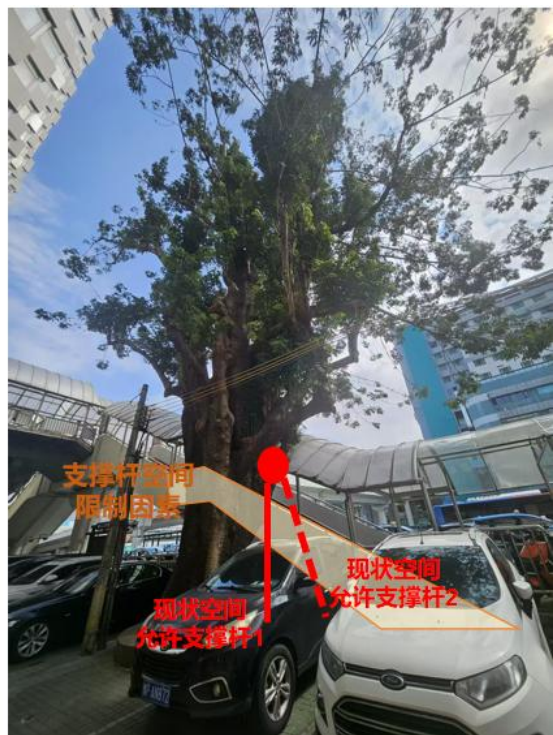
图 115 0039 号古树设置支撑杆位置图示

树主干内部中度受损，有腐烂趋势，结构稳定性差，古树因向光性，树冠存在向东侧偏冠的情况，如遇地质异动或强风，有倾斜倒伏风险（向东侧倾斜角度为 7° ）。该树西侧临高楼、东侧为人行天桥，下方为人行通道及停车场，一旦倒伏将造成重大安全隐患与财产损失。

若支撑点设置过高，将影响天桥楼梯通行，存在安全隐患且不符合设计规范。因此，计划结合修剪偏冠减轻重量措施，在古树东南侧紧贴天桥基座处设置两个 U 形镀锌钢管支撑，材质应选用镀锌钢管等坚固材质，表面涂刷防锈漆。支撑底部应位于重力线与压力线交点之间，确保稳固。支撑上端采用圆形铁箍与树干连接，内侧加橡胶软垫以防损伤树皮。

加固后，管养单位需定期检查橡胶垫圈、支柱及铁箍情况，发现破损及时更换。台风或大雨过后应全面检查并加固一次。支撑柱在人流易接触区域应包裹软性材料，并粘贴反光提示标识，避免行人碰撞。最后，安装倾角监测仪进行动态监测。

后期若监测发现古树倾斜角度超过 15° ，或经极端天气后倾斜加剧并存在安全隐患，应立即上报人行天桥权属部门及古树管理部门，组织召开专题会议，研究确定天桥优化方案，为古树提供进一步支撑。

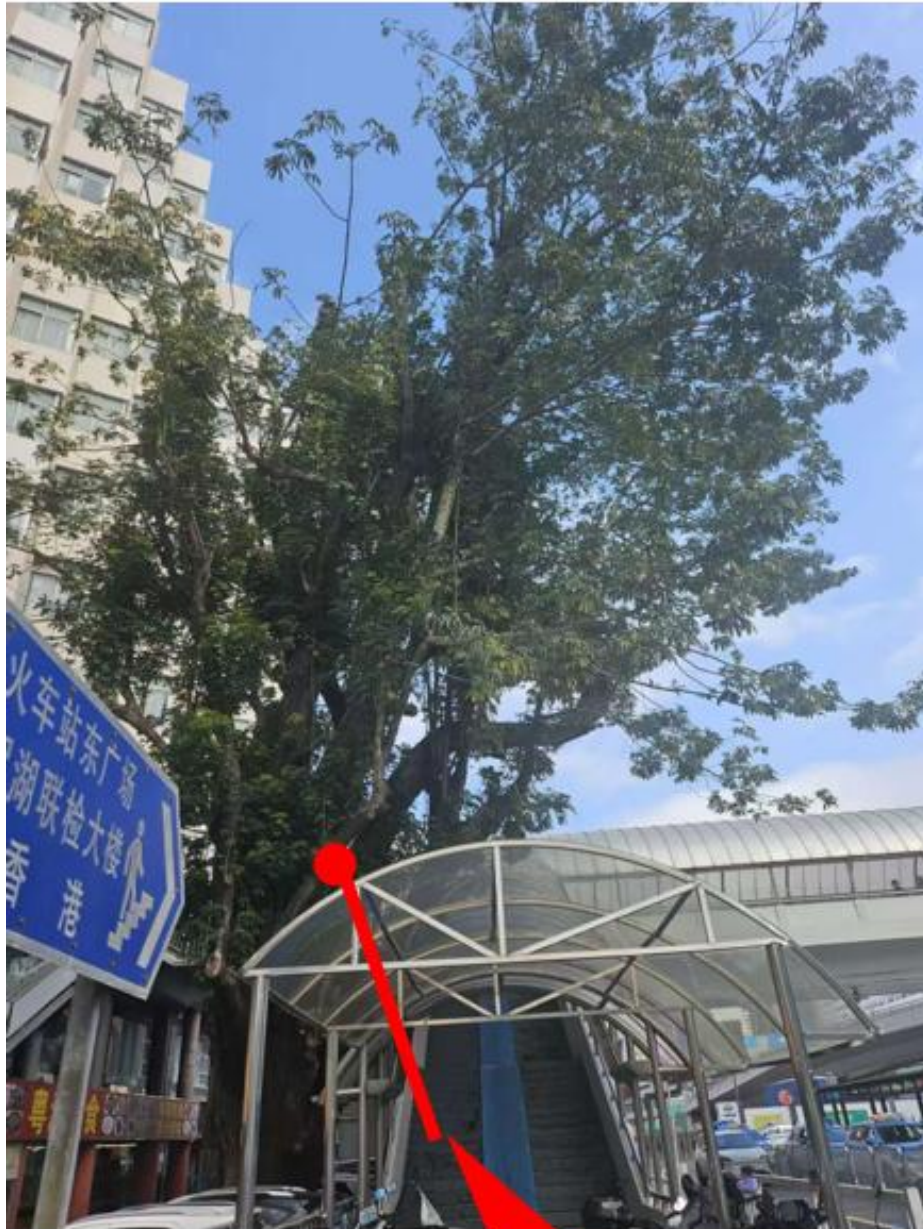
图 116 0039 号古树支撑点位置及其影响图示

支撑杆将支撑到楼梯中间，存在安全隐患且不满足安全规范要求

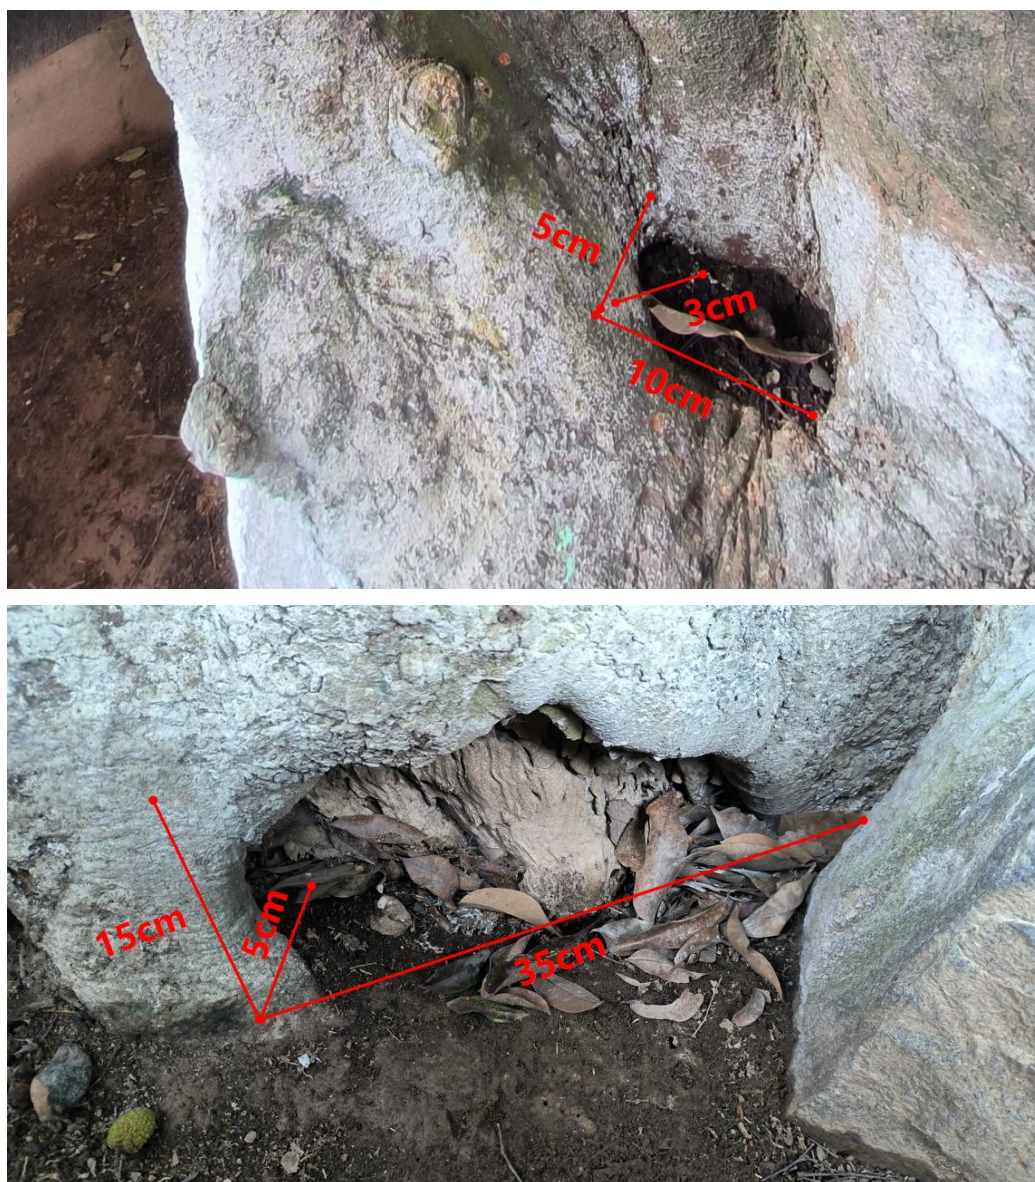
图 117 0217 号古树树洞照片

该古树树干 1 米处截枝区及基部有 2 处未妥善处理的树洞与截枝伤口，树洞内部形成层已腐烂，截枝口处理不当加剧病腐。若不及时清理腐烂组织，会阻断水分与养分输送，削弱树势与抗逆性，为病虫滋生提供条件，扩大腐烂范围，破坏木质部结构强度，降低树干及基部稳定性，导致树势持续衰退，增加倒伏、断枝风险，造成古树生长势降级。

①树体清腐：树洞内清腐用合适的工具，如榔头、刮刀、凿子、刷子、铲刀等对已破损的原填补材料及树洞中腐烂、疏松的木质部进

行彻底清除，要求尽可能地将树洞内所有腐烂的和已经变色的木质部清除，注意不要伤及健康的木质部；清理树体外部坏死部分后用高压水枪去除洗净部位和表体树洞、开裂缝内的杂质。

洞口表面处理：去掉已损坏的填充物，然后将表面刮平，直至露出新鲜的组织为止，用药剂消毒并涂防护剂。如果刮平的洞口表面存在一些缝隙，还需再次对缝隙进行填充勾缝，使表面光滑平整；同时改变洞形，以利排水，也可以在树洞最下端插入排水管。

着色处理：根据实际需要，可通过添加与树皮近似的颜料、勾画与树皮相近的纹路方式，对修补面最外层进行着色处理。树干外部塑形修补完成后，再次均匀涂刷一层改良的环氧树脂，起到防腐加固的作用。

注意：应每年检查一次，洞边封缝处一旦发现裂缝应进行修补，防护剂应每隔半年左右重涂一次；同时应做好白蚁等害虫预防，防止雨水侵害。

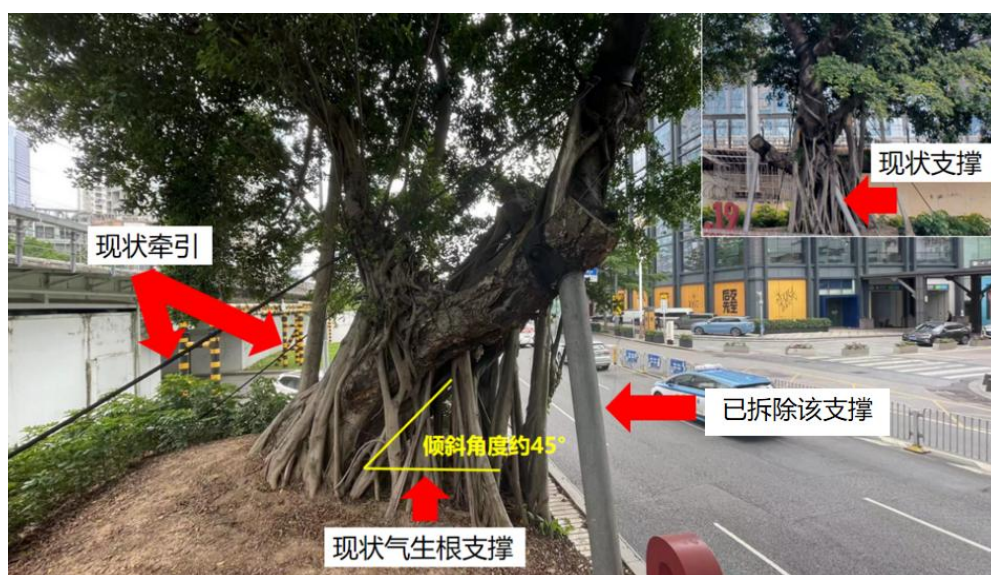
图 120 0035 号古树针对树体倾斜已采取的支撑措施示意图

该古树向东严重倾斜，倾角约 45°，树冠偏冠明显。现已设置 2 处支撑与牵引措施（自身气生根已有支撑效果）解决树干倾斜问题，但仍存在倾斜加剧风险。古树东侧紧邻建设路，人流车流量大，一旦倒伏，将严重威胁公共安全与基础设施，并对相邻 0034 号古树造成机械损伤。

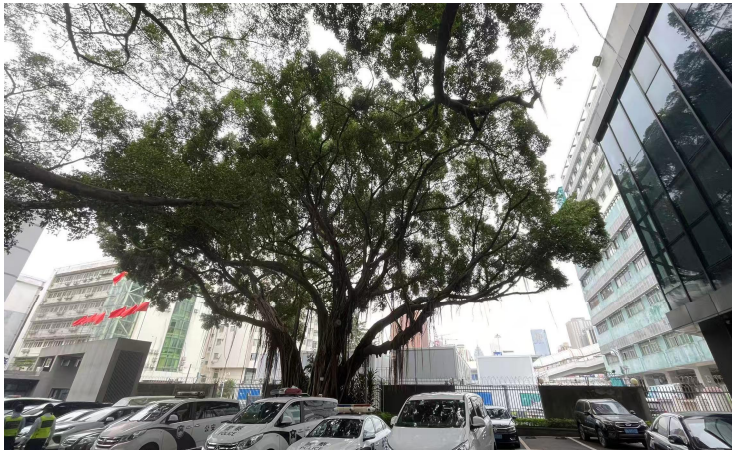
影响生长环境因素	生长在水泥树池中，位于罗湖口岸派出所院内，周边为停车场，易受到人为干扰				
古树历史（限300字）	罗湖口岸派出所院内，三株受保护的榕树已在此生长百余年，至今浓荫如盖。派出所借树寓警，于树下铭刻《榕树吟》：古榕根深叶茂，守护一方，象征民警的奉献与坚守；树干挺拔不屈，象征民警的忠诚与廉洁；树愈老而愈见苍翠，象征民警的从容与智慧；树姿舒展、吐纳晨光暮色，象征民警的坦荡与深情。				
管护单位（个人）	深圳市罗湖口岸派出所		管护人	深圳市罗湖口岸派出所	
树木奇特形状描述	树气生根多，树干从基部开始分支生长，存在多处截枝。				
树种鉴定记载	原生树种无需鉴定				
地上保护现状	<input type="checkbox"/> 避雷针； <input type="checkbox"/> 护栏； <input checked="" type="checkbox"/> 支撑； <input type="checkbox"/> 封堵树洞； <input checked="" type="checkbox"/> 砌树池； <input type="checkbox"/> 包树箍； <input type="checkbox"/> 树池透气铺装； <input checked="" type="checkbox"/> 其他：透气孔				
养护复壮现状	<input type="checkbox"/> 复壮沟； <input type="checkbox"/> 渗井； <input type="checkbox"/> 通气管； <input type="checkbox"/> 幼树靠接； <input type="checkbox"/> 土壤改良； <input type="checkbox"/> 叶面施肥； <input checked="" type="checkbox"/> 其他：修剪				
照片及说明

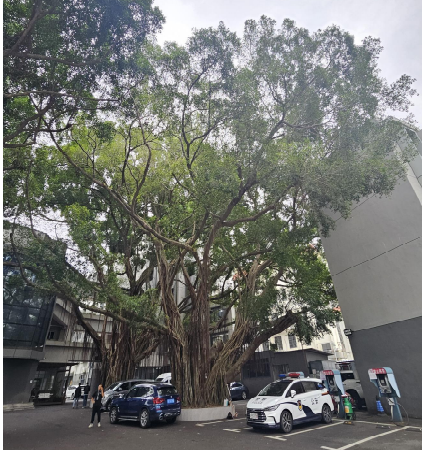
影响生长环境因素	生长在水泥树池中，位于罗湖口岸派出所院内，周边为停车场，易受到人为干扰				
古树历史（限300字）	罗湖口岸派出所院内，三株受保护的古榕已在此生长百余年，至今浓荫如盖。派出所借树寓警，于树下铭刻《榕树吟》：古榕根深叶茂，守护一方，象征民警的奉献与坚守；树干挺拔不屈，象征民警的忠诚与廉洁；树愈老而愈见苍翠，象征民警的从容与智慧；树姿舒展、吐纳晨光暮色，象征民警的坦荡与深情。				
管护单位（个人）	深圳市罗湖口岸派出所		管护人	深圳市罗湖口岸派出所	
树木奇特形状描述	树气生根多，树干从基部开始分支生长，存在多处截枝未作防腐。枝干处发现马陆（千足虫）。				
树种鉴定记载	原生树种无需鉴定				
地上保护现状	<input type="checkbox"/> 避雷针； <input type="checkbox"/> 护栏； <input checked="" type="checkbox"/> 支撑； <input type="checkbox"/> 封堵树洞； <input checked="" type="checkbox"/> 砌树池； <input type="checkbox"/> 包树箍； <input type="checkbox"/> 树池透气铺装； <input checked="" type="checkbox"/> 其他：透气孔				
养护复壮现状	<input type="checkbox"/> 复壮沟； <input type="checkbox"/> 渗井； <input type="checkbox"/> 通气管； <input type="checkbox"/> 幼树靠接； <input type="checkbox"/> 土壤改良； <input type="checkbox"/> 叶面施肥； <input checked="" type="checkbox"/> 其他：修剪				
照片及说明	<div style="display: flex; justify-content: space-around;">

0037 号古树长势良好，受用地限制无法扩建树池。当前需重点清理马陆并对其滋生区域进行清腐防腐处理。针对马陆喜潮湿腐烂的特点，施工期间应加强树体巡查，及时清除树盘下的腐烂树皮、枯枝落叶及杂草等杂物，破坏其栖息环境。同时修剪过密枝条，改善树冠通风透光条件，避免根部土壤长期潮湿。

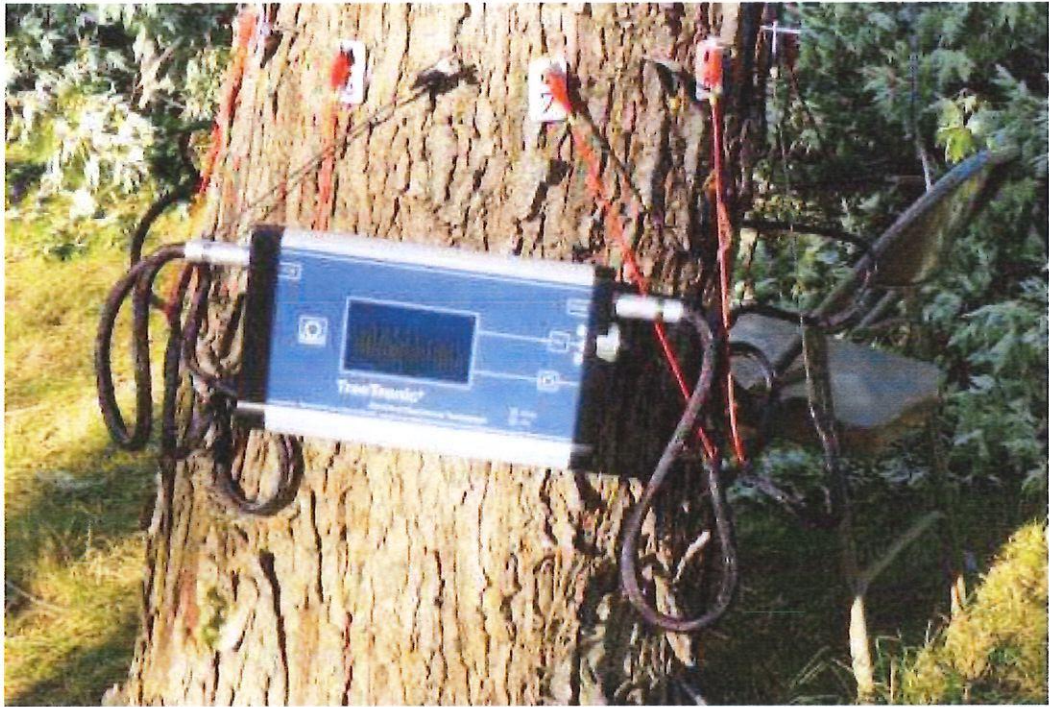
图 弹性波树木断层诊断仪 PicUS-3

Picus-3 断层扫描仪用于检测因虫害或者自然衰退等原因导致的树木内部空洞或腐烂的情况。该仪器运用应力波无损检测技术，通过测量应力波在树木横截面中多个传播方向的传播时间，反演计算应力波在内部单元的传播速度，并生成木材的断层图像，从而准确、直观地检测到木材内部缺陷大小与位置。测量时根据树体大小，将 6~12 个传感器固定在预检测的断层上，并确认连接稳固，依次输入传感器两两之间的距离后，依次敲击每个传感器 5 次以上，获取应力波传播数据。内业中根据应力波在木材内部传播时间和传播距离，通过软件计算波速值并生成二维图像，直观地反映树木内部的健康状况。

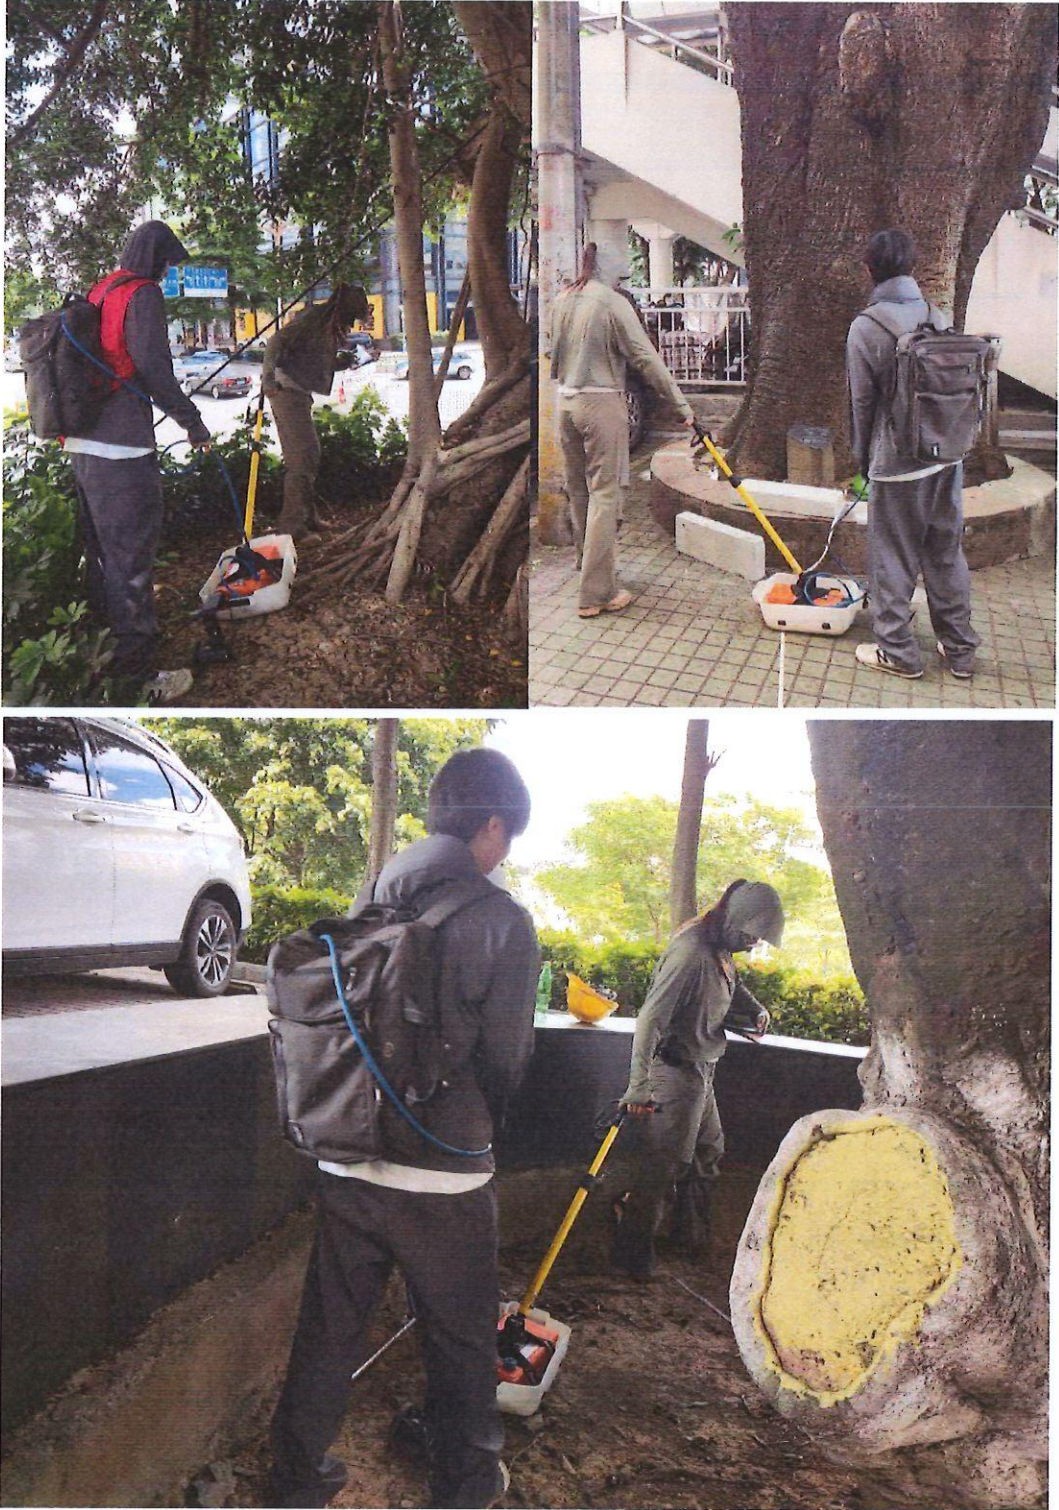
图 工作人员现场检测

使用 Tru 树木雷达对榕树地下根系状况进行检测。Tru 树木雷达可快速、无损伤的对树木地下根系进行扫描检测,探明根系生长状况。其通过发射天线将高频电磁波送入地下,由于地下介质的介电常数存在差异,电磁波在反射回接收天线时振幅、波形和频率等会发生变化,分析反射波的波形、时延、频率变化等特征即可得到根系的大小、分布深度和范围等信息。

本次工作中使用的是 900 MHz 天线,可检测到直径 1 cm 以上的根系,检测深度为 2 m。

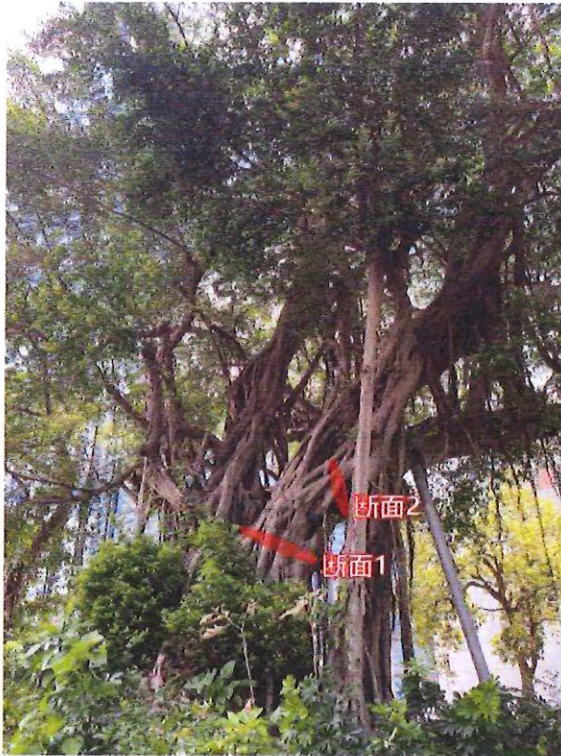
图 编号 44030300302000034 榕树树干内部检测情况

位置：断面1
 检测高度：163cm
 检测胸围：2520mm
 断面实木面积占比：34%
 断面受损面积占比：54%

位置：断面2
 检测高度：217cm
 检测胸围：1960mm
 断面实木面积占比：56%
 断面受损面积占比：24%

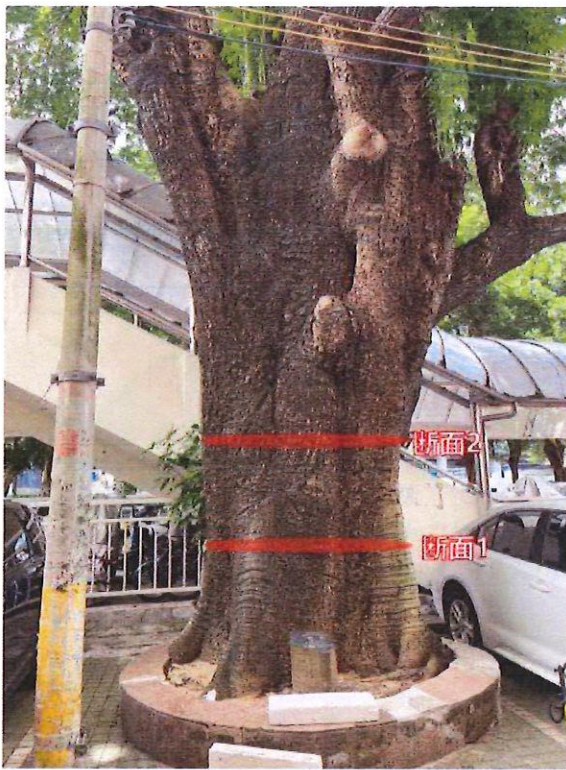
图 编号 44030300501200039 吉贝树干内部检测情况

位置：断面1
 检测高度：107cm
 检测胸围：4660mm
 断面实木面积占比：27%
 断面受损面积占比：53%

位置：断面2
 检测高度：180cm
 检测胸围：4910mm
 断面实木面积占比：44%
 断面受损面积占比：46%

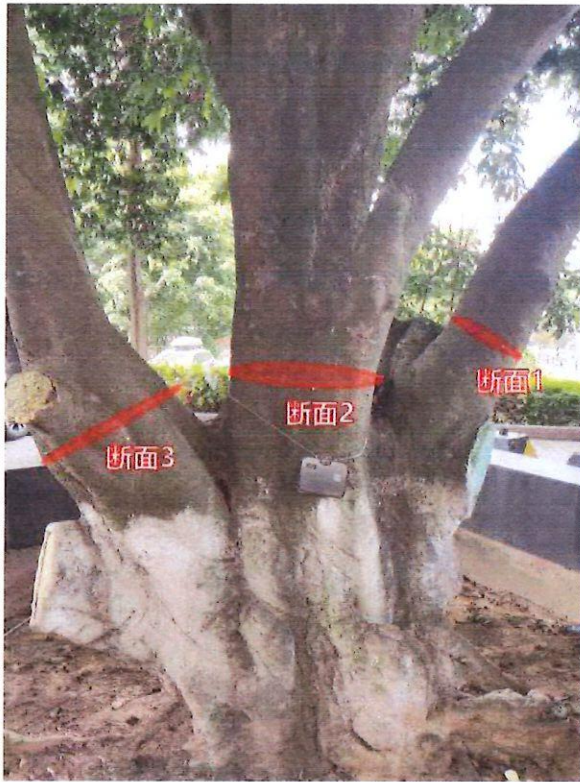
图 编号 44030701200400217 荔枝树干内部检测情况

位置：分枝1
 检测高度：182cm
 检测胸围：1285mm
 断面实木面积占比：100%
 断面受损面积占比：0%

位置：分枝2
 检测高度：167cm
 检测胸围：2310mm
 断面实木面积占比：80%
 断面受损面积占比：1%

位置：分枝3
 检测高度：150cm
 检测胸围：2200mm
 断面实木面积占比：92%
 断面受损面积占比：3%

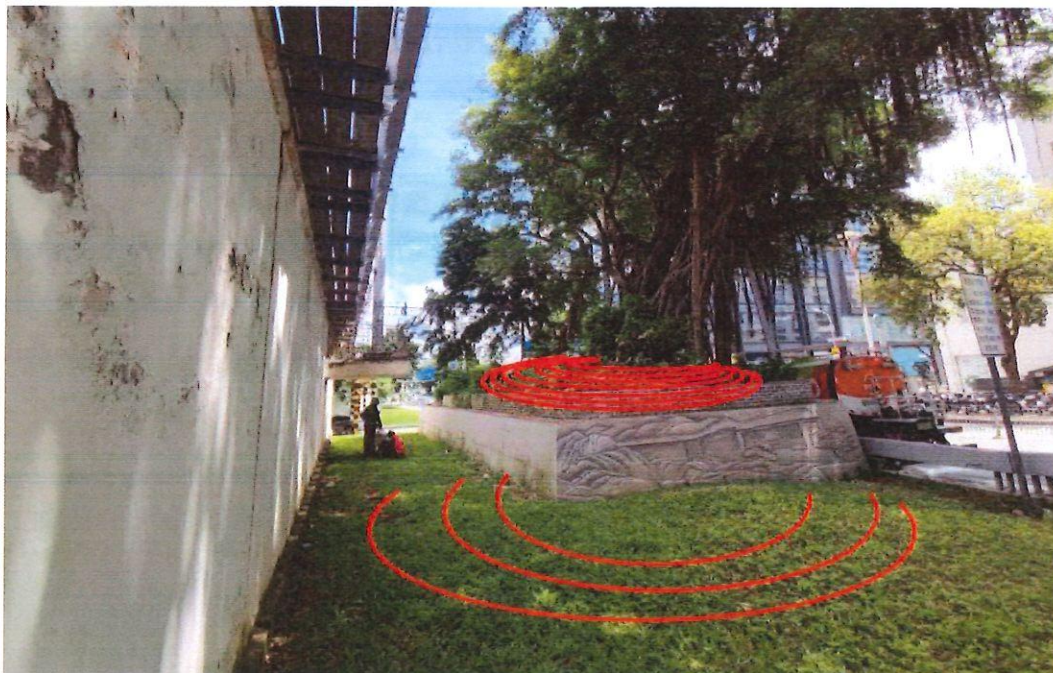
图 编号 44030300302000034 榕树的 Tru 根系检测路径

通过 Tru 根系检测结果结果可知，该古树在 0-20cm、20-40cm、40-60cm、60cm 以下土壤中均有根系分布，在分布密度上 0-20cm>20-40cm>40-60cm>60cm 以下，且 60cm 以下土壤根系分布较少。该古树根系主要分布于古树半径 4m 圆周范围以内，且集中分布在古树西侧树池范围内，该区域根系密度分布最大。

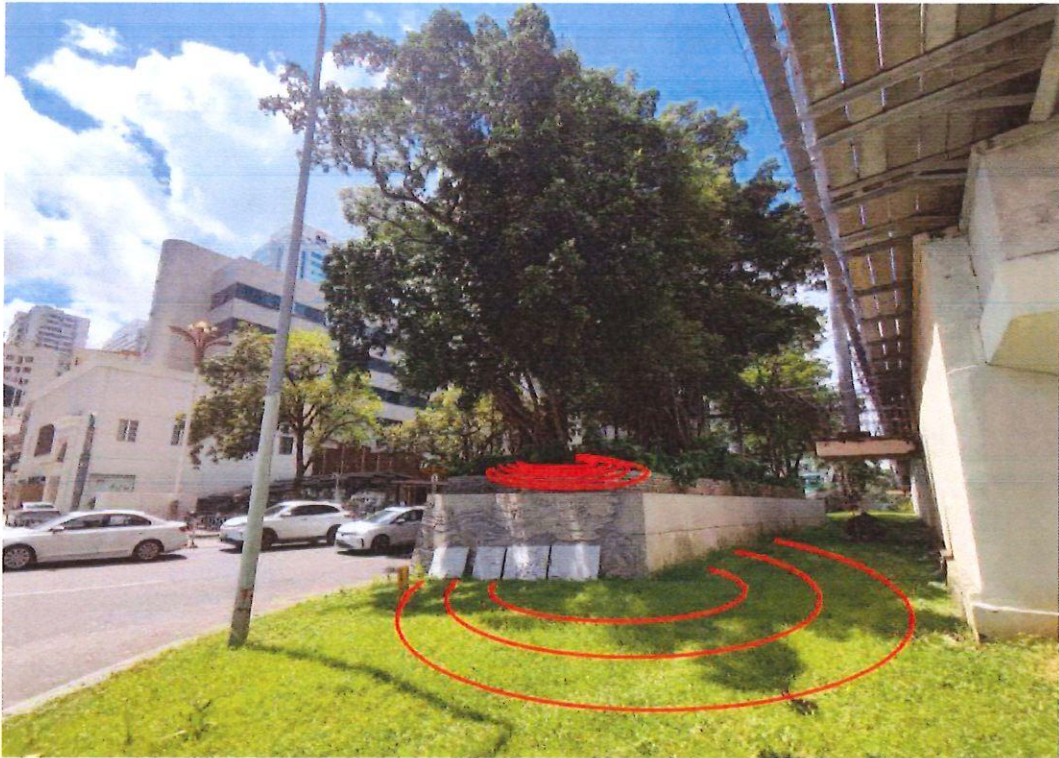
图 编号 44030300302000035 榕树的 Tru 根系检测路径

通过 Tru 根系检测结果结果可知，该古树在 0-20cm、20-40cm、40-60cm、60cm 以下土壤中均有根系分布，在分布密度上 20-40cm>0-20cm>40-60cm>60cm 以下，且 60cm 以下土壤根系分布较少。该古树根系主要分布于古树半径 3m 圆周范围以内，且集中分布在古树西侧树池范围内，该区域根系密度分布最大。

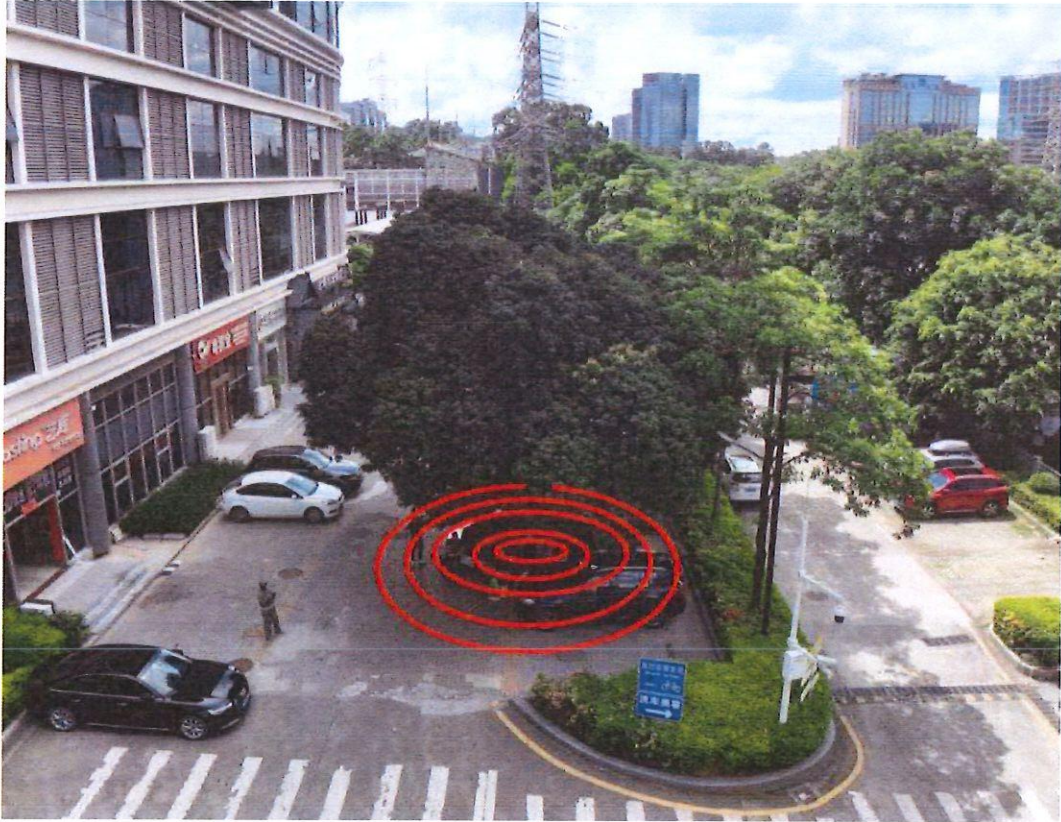
图 编号 44030701200400217 荔枝的 Tru 根系检测路径

通过 Tru 根系检测结果结果可知，该古树在 0-20cm、20-40cm、40-60cm、60cm 以下土壤中均有根系分布，在分布密度上 0-20cm>20-40cm>40-60cm>60cm 以下，且 60cm 以下土壤根系分布较少。该古树根系主要分布于古树半径 3m 圆周范围以内，且集中分布在古树树池范围内，该区域根系密度分布最大。

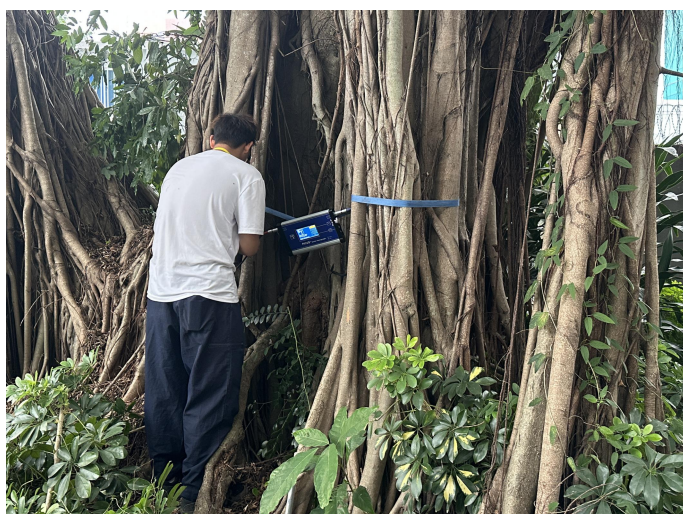
检测照片

①检测高度 120cm，检测胸围 520cm，健康程度 6%，腐烂程度 88%，腐烂渐变 6%，结果显示存在较多腐烂，腐烂程度较为严重。由于该株古树主干直径较大，外侧缠绕较多气根，仪器弹性波受到传送距离限制及树干外围气根干扰，检测数据存在较大误差，因此检测数据仅做展示，不具备实际指导意义。

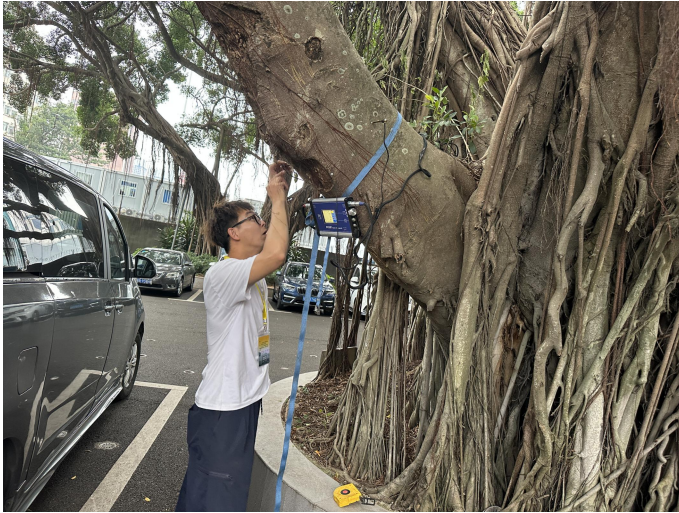
检测照片

①检测高度 190cm，检测胸围 140cm，健康程度 100%，腐烂程度 0%，腐烂渐变 0%，结果显示为正常。

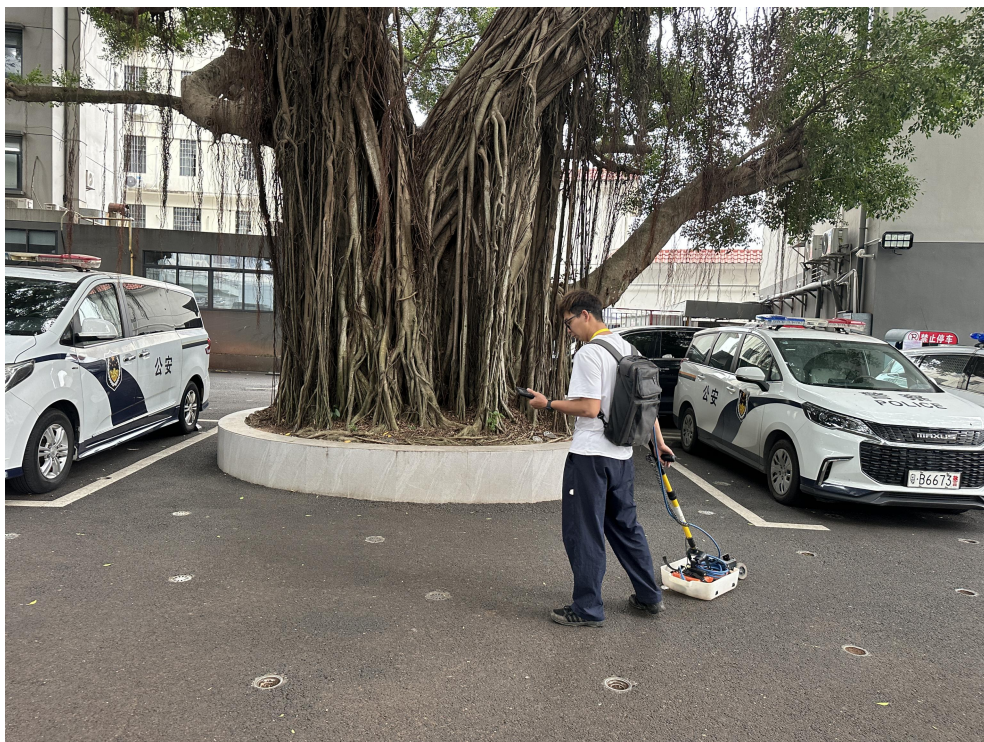
TRU 根系检测

序号	检测方向	检测角度	距离树干中心距离 (m)
1	正北 0°-正北 360°	360°	2m
2	西北 300°-西南 240°	300°	4m
3	西南 240°-西南 210°	330°	9m
4	西南 250°-东南 140°	250°	13m
