福田区 2022-2023 年古树名木管养项目 (古树修剪及支撑等保护应急措施实施方案)

广东飘之绿名木古树保护有限公司

2022年10月

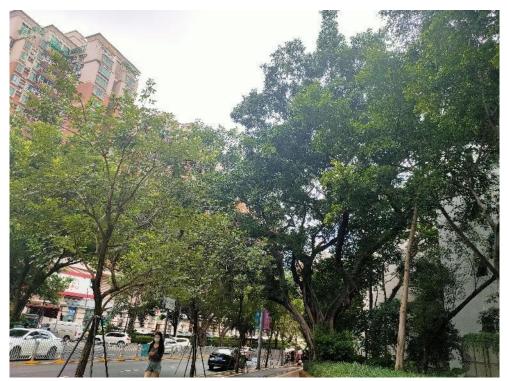
古树编号		701500004	树种	榕树	树龄 (年)	119			
属性数据	树高: 14m	周长: 406cm	冠幅:	10m(东西)	10m(南北)) 平均冠幅: 10m			
生长位置	详细地址: 农批市场对面								
	经度: 114.033738			纬度: 22.566937					
生长势	①正常√②衰弱 ③濒危 ④死亡			生长环境	①好√②	中③差			
树木特殊状 况描述	树头一侧是人行道路,另一侧靠近房屋,主干 3m 处 2 分叉; 东侧分枝延伸至房屋; 东侧 10m 处有枯枝; 西面靠主干道上方存在下垂枝,距离地面约 6m。								
地上保护现状	①护栏; ②支撑; ③封堵树洞; ④砌树池√; ⑤包树箍; ⑥树池透气铺装; ⑦其它:								
安全隐患	枝叶描述	树冠广展,西侧枝条负担较重,支撑力不足							
	树干情况	主干 3m 处 2 分叉, 无腐烂							
	根系状况	模块绿地内,东侧为开阔绿地,西侧紧挨人行道							
保护措施	修枝整形	修剪延伸至房屋的枝条、内樘枝、枯枝和下垂枝							
	修建支撑或牵引	2 分枝倾斜,需树体牵引 5m,消除古树折断的安全隐患							
	树洞修补	/							
	其他措施	加强日常巡查养护,对古树进行病虫害防治、小型修剪、白蚁防治等措施							
综合描述		主干 3m 处 2 分叉,树体倾斜严重,可修建树体牵引进行保护;整体向西侧生长,西侧分枝延伸至车道,枝条负担较重,树下方行人、车辆较多,需对西侧分枝的部分下垂枝进行处理,减轻树体负担;同时修剪树冠 10m 处的枯枝,消除枯枝坠落伤人的隐患

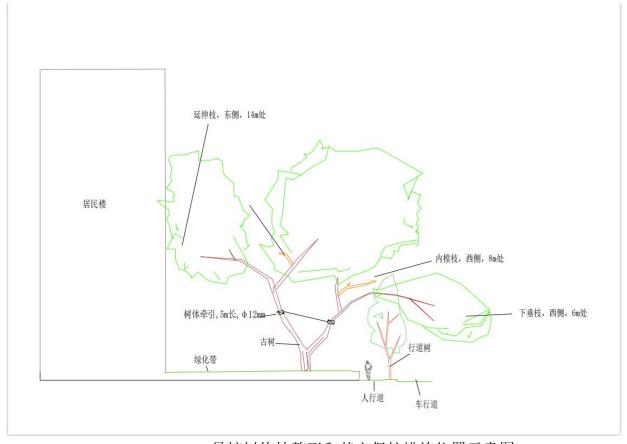
44030400701500004 号榕树修枝整形和其它保护措施位置示意图 1:300

适当修剪延伸至房屋的枝条(东侧,14m处)

适当修剪马路上方的下垂枝(西侧,6m处)

修剪枯枝 (东侧, 10m 处)

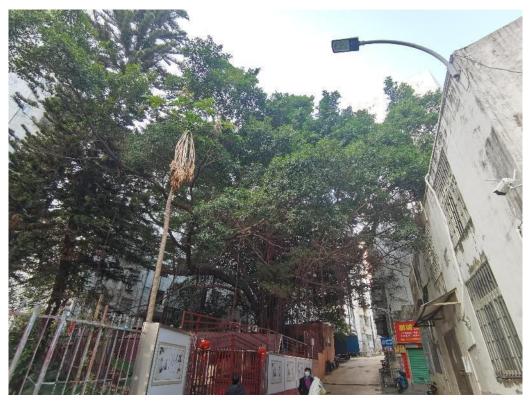
整体长势

古树编号	44030400701500014		树种	榕树	树龄 (年)	134			
属性数据	树高: 15m 月	周长: 390cm	冠幅:	14m(东西)	12m(南北)	平均冠幅: 13m			
生长位置	详细地址: 梅林街道下梅林社区下梅林伯公庙								
	经度: 114.0345	02		纬度: 22.566441					
生长势	①正常√②衰弱 ③濒危 ④死亡			生长环境	①好②中√③差				
树木特殊状 况描述	树穴狭小,外围硬化铺装,树池未预留排水孔,雨季容易积水泡根,古树根系裸露,木质部腐烂;树冠少量枯枝;东侧分枝延伸至房屋;树体向东侧偏冠,延伸枝较长;南侧有树压迫,导致树体向东生长								
地上保护现状	①护栏; ②支撑; ③封堵树洞; ④砌树池√; ⑤包树箍; ⑥树池透气铺装; ⑦其它:								
安全隐患	枝叶描述	树冠广展,西侧枝条负担较重,支撑力不足							
	树干情况	树干状况良好,气生根较多							
	根系状况	树池狭小,外围硬化铺装,无法观察到根系情况							
保护措施	修枝整形	修剪延伸至房屋延伸枝条及下垂枝,减轻古树的承重,消除安全隐患							
	修建支撑或牵引	将古树部分气生根牵引到隔壁绿地,待气生根生长完全起到一定的支撑和 吸收的作用							
	树洞修补	/							
	其他措施	加强日常巡查养护,对古树进行促根复壮、病虫害防治、小型修剪、白蚁防治、打排水孔等措施							
综合描述		树体向东侧偏冠,延伸枝较长,枝条负担较重,树下一侧行人、车辆较多,需对延伸枝进行处理,减轻树体负担;同时修剪树冠 6m 和 8m 处的枯枝,消除枯枝坠落伤人的隐患

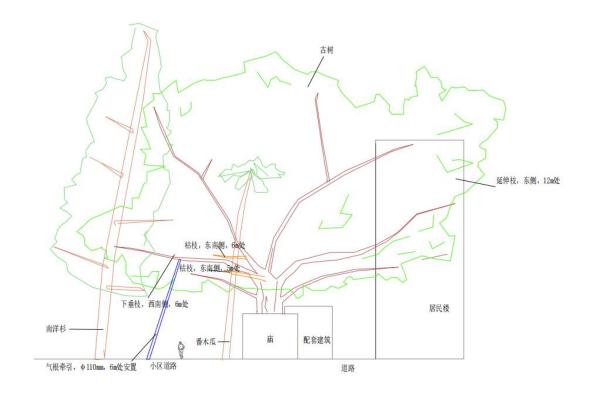
44030400701500014 号榕树修枝整形和其它保护措施位置示意图 1:250

适当修剪小区上方的下垂枝(西南侧,6m处)

修剪枯枝 (东南侧, 6m 处)

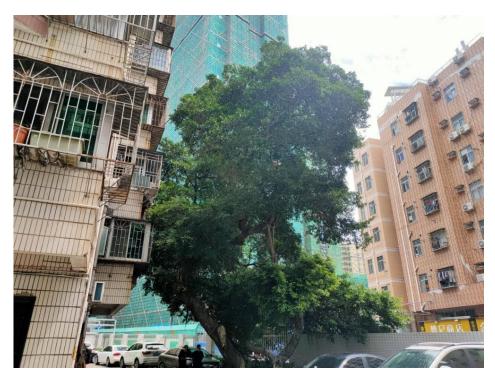
整体长势

古树编号	44030400	701200048	树种	榕树	树龄 (年)	172			
属性数据	树高: 11.5m	周长: 620cm	冠幅: 9	m(东西) 11:	m (南北)	平均冠幅: 10m			
生长位置	详细地址: 梅兴苑管理处前								
土区也且	经度: 114.0468	92		纬度: 22.568076					
生长势	①正常√②衰弱 ③濒危 ④死亡			生长环境	①好②中	□√③差			
树木特殊状 况描述		主干基部 3 分叉,分别向西北、东、南侧倾斜;木质部腐烂,南侧分枝延伸至房屋;西北侧分枝存在切口腐烂 0.5 m²;分枝下垂严重							
地上保护现状	①护栏; ②支撑; ③封堵树洞; ④砌树池√; ⑤包树箍; ⑥树池透气铺装; ⑦其它:								
	枝叶描述	北侧存在较多下垂枝,树体负担压力大							
安全隐患	树干情况			主干3分	叉				
	根系状况	柞	对池较小,	根系生长环境	较差,抓地力	力不足			
	修枝整形	修剪西北侧下垂枝,并对古树<5cm 的枝条进行适当修剪,减轻树体负担							
保护措施	修建支撑或牵引	将古树部分气生	根牵引到	下方花基,待气 吸收的作		全起到一定的支撑和			
	树洞修补			树体防腐 0.	5 m²				
	其他措施	加强日常巡查》 蚁防治、打排2			壮、病虫害[防治、小型修剪、白			
好体向北侧生长,延伸枝较长,下垂枝较多,枝条金 综合描述 较多电动车,需对电动车停车处上方的下垂枝进行处 同时可以引部分气根下地,增强枝条支撑力,消除机					上 理,减轻树体负担,

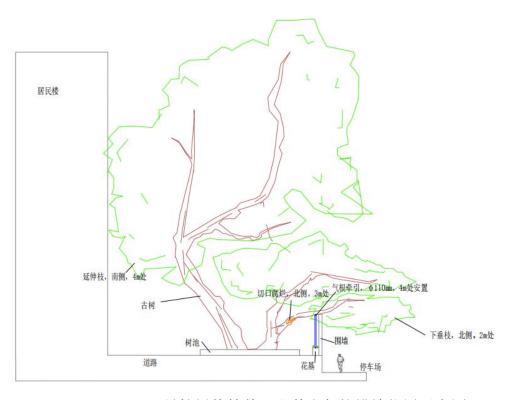
44030400701200048 号榕树修枝整形和其它保护措施位置示意图 1:200

适当修剪停车处上方的下垂枝(北侧,2m处)

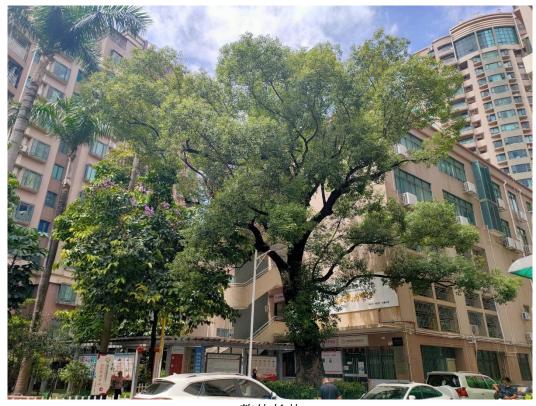
整体长势

古树编号	440304009	900600024	树种	樟	树龄 (年)	179			
属性数据	树高: 15m	周长: 338cm	冠幅:	11m (东西)	13m(南北)	平均冠幅: 12	2m		
	详细地址: 华富田面村老人之家前								
生长位置	经度: 114.0715	79		纬度: 22.545587					
生长势	①正常√②衰弱 ③濒危 ④死亡			生长环境	①好②中\	/③差			
树木特殊状 况描述	树池狭小,树池内土壤板结,树池外围硬化铺装;主干 4m 处 2 分叉;西南分枝切口腐烂,有明显树洞;东南分枝延伸至房屋;树冠西北侧有少量枯枝								
地上保护现状	①护栏√; ②支撑; ③封堵树洞√; ④砌树池√; ⑤包树箍; ⑥树池透气铺装; ⑦其它:								
	枝叶描述	树冠广展,	西北侧分	枝延伸至活动中	心上方,枝	条负担压力较大			
安全隐患	树干情况	西南分	校存在切	口腐烂(约 0.5	m²),原有值	多补面破裂			
	根系状况	树池较小,树池内硬地化铺装,根系生长不良,抓地力不足							
	修枝整形	修剪延	伸至房屋	的枝条、枯枝和	口下垂枝,减	轻树体负担			
 保护措施	修建支撑或牵引	2 分枝值	顷斜,需杯	对体牵引 2m,消	育除古树折断	的安全隐患			
NY 1 1 H NIE	树洞修补	西南分	技存在切口	口腐烂(约 0.5m	ı²),需要进	行树体防腐			
	其他措施	加强日常巡查 刻防治、打排7			壮、病虫害隊	方治、小型修剪、	白		
字合描述 主干 4m 处 2 分枝 有少量枯枝,下垂 树冠 6m 处的枯枝			下垂枝较多 古枝、过度	8,枝条负担较	重,树下有车 技进行处理,		討

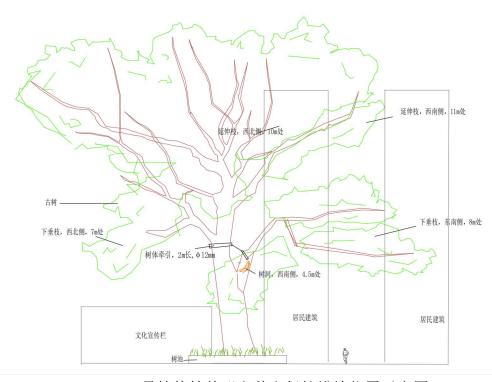
44030400900600024 号樟修枝整形和其它保护措施位置示意图 1:200

树洞修补面破裂(西南侧, 4.5m 处)

适当修剪下垂枝和枯枝 (西北侧,7m处)

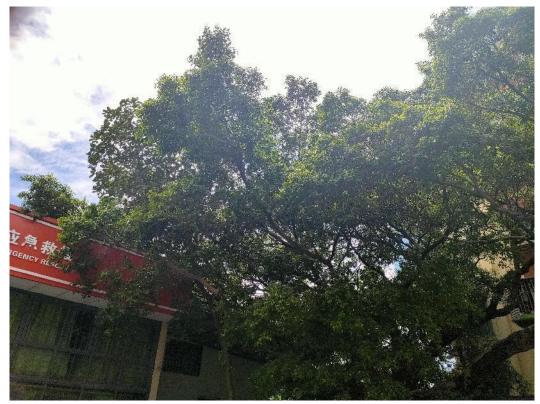
古树编号	440304009	900600025	树种	榕树	树龄 (年)	174		
属性数据	树高: 12m 周	月长: 426cm 冠	幅: 14m	(东西) 13m	(南北) 平	^左 均冠幅: 13.5m		
生长位置	详细地址: 富田田面职工食堂院内(田面社区消防队内)							
生文位直	经度: 114.07222	22		纬度: 22.545	296			
生长势	①正常√②衰弱 ③濒危 ④死亡			生长环境	①好②中	1√3差		
树木特殊状 况描述		主干倾斜,气生根少,较多切口未处理,木质部分腐烂;树冠广展;主干 2.5m 处 3 分叉;北侧 1 处分枝折断; 2 处分枝向西南倾斜,延伸至小区停车场						
地上保护现状	①护栏; ②支撑√; ③封堵树洞; ④砌树池√; ⑤包树箍; ⑥树池透气铺装; ⑦其它:							
	枝叶描述	枝叶描述 树冠广展,西南侧枝条负担较重,支撑力不足						
安全隐患	树干情况	北侧分枝被截						
	根系状况		树池内种	植地被草,无法	去观察到根系	情况		
	修枝整形	修剪内档	趁枝、枯枝	和延伸至停车均	汤的下垂枝 ,	减轻树体负担		
/ 	修建支撑或牵引			/				
保护措施 	树洞修补			/				
	其他措施	加强日常巡查养 防治、打排水子		树进行促根复次	壮、病虫害防	治、小型修剪、白蚁		
树冠西南侧下垂枝较多,枝条负担较重,下方停放较多电动车,需求 综合描述 场上方的下垂枝和树冠 5m 处的枯枝进行处理,减轻树体负担,消除 坠落伤人的隐患

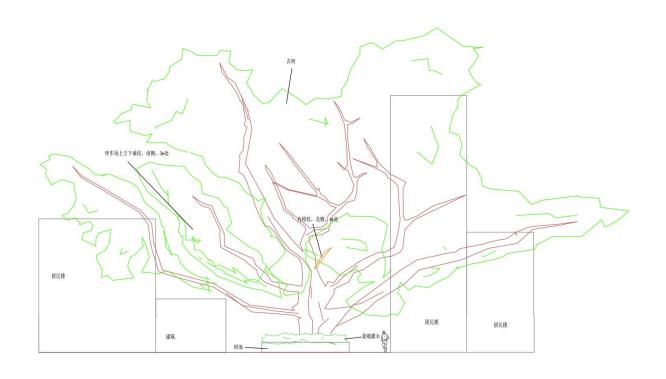
44030400900600025 号榕树修枝整形位置示意图 1:200

适当修剪停车场上方的下垂枝(南侧,3m处)

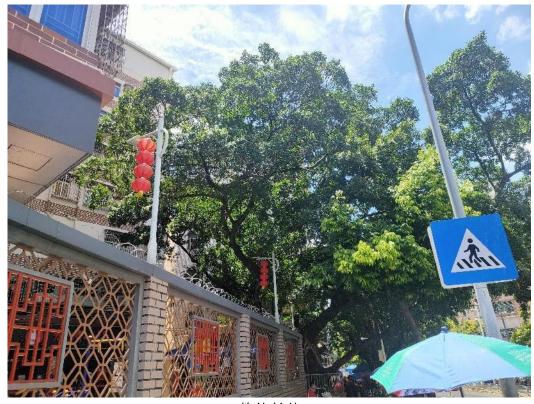
整体长势

古树编号	44030400	101900036	树种	榕树	树龄(年)	169		
属性数据	树高: 16m 周	引长: 380cm 冠	幅: 15m	(东西) 14m	(南北) 平	·均冠幅: 14.5m		
4- レ 公 田	详细地址: 埔头东村 35 号							
生长位置	经度: 114.0867	27		纬度: 22.539317				
生长势	①正常√②衰弱 ③濒危 ④死亡			生长环境	①好②中	1√③差		
树木特殊状 况描述		树池狭小,树池内密封铺砖,树池外围硬化铺装,且未预留排水孔,容易积水泡根;少量气生根,切口未处理;主干 3m 处多分叉,分别向四周倾斜;西南侧分枝向道路延伸;分枝存在木质部腐烂						
地上保护现 状	①护栏√; ②	①护栏√; ②支撑; ③封堵树洞; ④砌树池√; ⑤包树箍; ⑥树池透气铺装; ⑦其它:						
	枝叶描述	树冠广展,枝条向西南过度延伸,枝条支撑力不足						
安全隐患	树干情况	主干 3m 处多分叉,木质部腐烂(约 0.2m²)						
	根系状况	树池较小,树池内铺设砖块,一侧为居民楼,根系生长空间受限,根系抓 地力不足						
	修枝整形	加强西南侧	分枝修剪,	适当修剪延伸到	至房屋的枝条	条,减轻树体负担		
/m 12-14-24-	修建支撑或牵引	/						
保护措施	树洞修补		木质部曆	弱烂约 0.2 m²,对	切口进行处	理		
	其他措施		加强日常巡查养护,对古树进行促根复壮、病虫害防治、小型修剪、白蚁防治、立地环境改善等措施					
存在多处分叉,向四周延伸;西南侧分枝向道路方向延伸,分叉部位 综合描述				南侧分枝和延伸至居

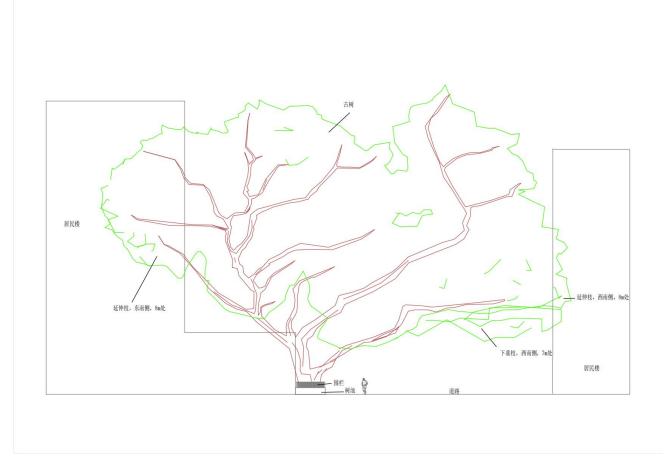
44030400101900036 号榕树修枝整形位置示意图 1:250

切口受损腐烂(西南侧, 2m处)

适当修剪延伸至居民楼的枝条 (东南侧, 8m 处)

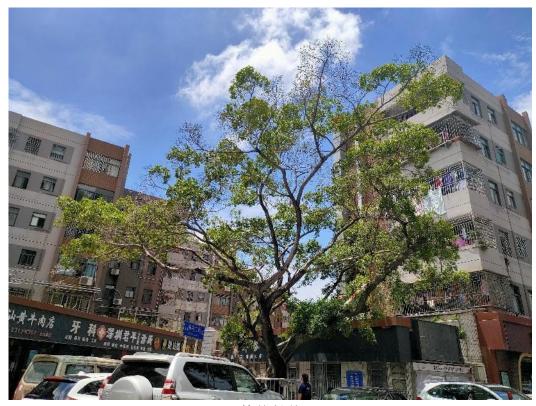
整体长势

古树编号	440304001	103100067	树种	榕树	树龄(年)	109		
属性数据	 树高: 11m 馬	树高: 11m 周长: 270cm 冠幅: 12m (东西) 15m (南北) 平均冠幅: 13.5m						
生长位置	详细地址:赤尾二街 3号							
生长位且	经度: 114.08116	52		纬度: 22.533887				
生长势	①正常 ②衰弱√③濒危 ④死亡			生长环境	①好②中	(③差√		
树木特殊状 况描述	分叉,东、南侧	树池狭小,外围密封铺装,树池内土壤板结,树池边缘开裂,分枝低,主干基部 0.5m 处 2分叉,东、南侧 1m 处分别有 2 处分枝;树池内密闭铺装,阻碍根系透气及营养供给,根系在长期的密封环境中容易缺氧、缺水、缺肥,造成根系活力下降						
地上保护现状	①护栏√; ②支撑; ③封堵树洞; ④砌树池√; ⑤包树箍; ⑥树池透气铺装; ⑦其它:							
	枝叶描述		₹.	支叶稀疏,存在较	多枯枝			
安全隐患	树干情况	主干基部 0.5m 处 2 分叉, 东、南侧 1m 处分别有 2 处分枝						
	根系状况	树池内外均为硬地化铺装,根系生长环境差,根系抓地力不足						
	修枝整形		修剪枯枝,	减少病虫害发生	三,减轻树体	4负担		
	修建支撑或牵引	分枝较多,倾	斜严重,需	宗修建 4 条树体牵	引,消除树	体断裂的安全隐患		
保护措施 	树洞修补			/				
	其他措施			树池内硬地化铺 防治、打排水孔		进行促根复壮、病虫		
综	合描述	在树体断裂的阳	急患,树下		,需修建树	西倾斜较为严重,存 体牵引进行保护;同 伤人的隐患

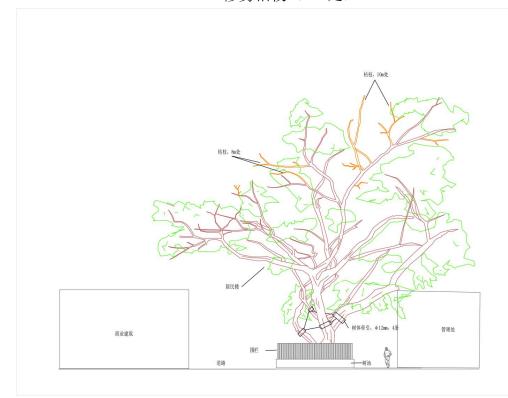
44030400103100067 号榕树修剪枯枝及其它保护措施位置示意图 1:150

修剪枯枝 (8m 处)

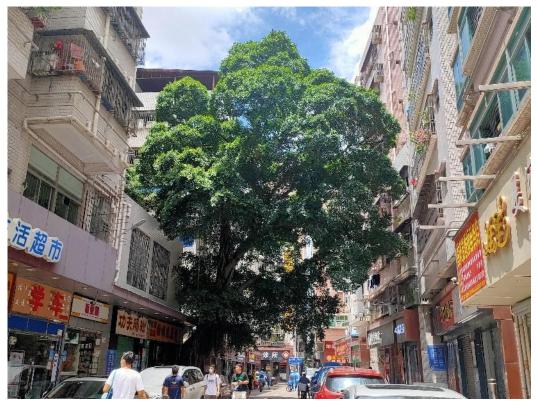
整体长势

古树编号	440304003	103100032	树种	榕树	树龄 (年)	129			
属性数据		月长: 320cm 冠	任幅: 15n	n(东西) 14m	(南北) -	平均冠幅: 14.5m			
生长位置	详细地址:赤尾一街 47 号								
土、八位直	经度: 114.0805	1		纬度: 22.534286					
生长势	①正常√②衰弱	③濒危 ④死亡		生长环境	①好②中	1√③差			
树木特殊状 况描述	树池狭小,树池未留排水孔,雨季容易积水泡根;树头处有神位;气生根较多较密;树体向东北倾斜 20°;树干靠近楼房生长,部分分枝紧挨居民楼;部分枝条延伸至居民窗户。								
地上保护现状	①护栏; ②支撑; ③封堵树洞; ④砌树池√; ⑤包树箍; ⑥树池透气铺装; ⑦其它:								
	枝叶描述		树冠向]东北倾斜,枝绿	条延伸至道路	Ž.			
安全隐患	树干情况			气生根较	多				
	根系状况	树池较小,直	且内外均为	可硬地化铺装,	根系生长空间	7窄,抓地力不足			
	修枝整形	加强东北侧分	校下垂枝	条和延伸至房屋	屋枝条的修剪	,减轻古树的承重			
	修建支撑或牵引			/					
保护措施 	树洞修补			/					
	其他措施	加强日常巡查家 蚁防治、打排2			壮、病虫害阳	访治、小型修剪、白			
树冠向东北侧倾斜 20°, 紧挨居民楼, 下垂枝较多, 下方行人、车箱 综合描述					申枝,减轻古树的承

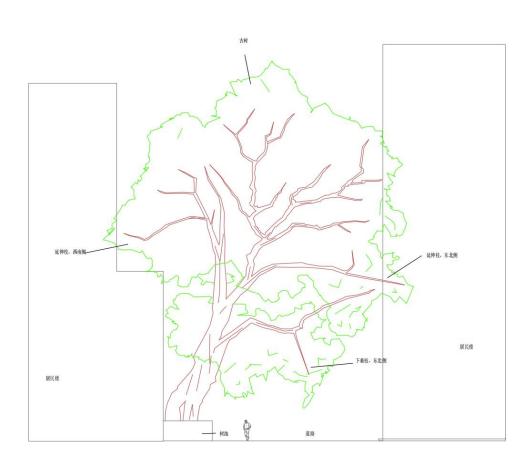
44030400103100032 号榕树修枝整形位置示意图 1:200

适当修剪延伸至房屋的枝条(西南侧)

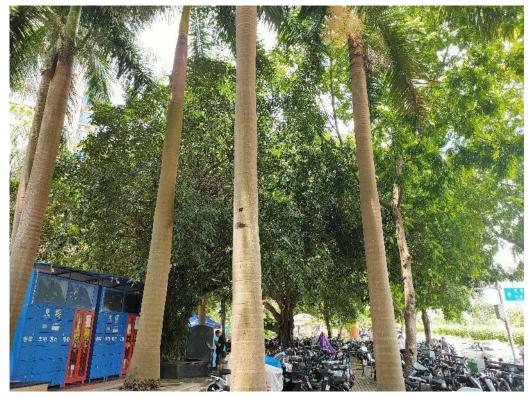
整体长势

古树编号	44030400	103100034	树种	斜叶榕	树龄 (年)	119		
属性数据	树高: 8m 月	m 周长: 560cm 冠幅: 12m (东西) 8m (南北) 平均冠幅: 10m						
生长位置	详细地址:赤尾村御景花城东入口(赤尾社区公园)							
工人也且	经度: 114.081829			纬度: 22.534	554			
生长势	①正常√②衰弱	③濒危 ④死亡		生长环境	①好②中	1√③差		
树木特殊状 况描述		对池狭小,外围硬化铺装,树池内土壤板结,木质部腐烂,树冠广展;主干基部2分枝,对干多丛生枝;树冠东侧多下垂枝,下方多电动车、自行车停放						
地上保护现状	①护栏; ②支	兰; ②支撑; ③封堵树洞; ④砌树池√; ⑤包树箍; ⑥树池透气铺装; ⑦其它:						
	枝叶描述	树冠广展,枝条延伸至人行道						
安全隐患	树干情况	主干基部 2 分枝,树干多丛生枝						
	根系状况	树池较小	,外围硬	化铺装,根系生	生长空间较窄	,抓地力不足		
	修枝整形	修剪延伸枝条。		减轻古树的承 条,让古树冠幅		全隐患;适当修建枝		
	修建支撑或牵引			/				
保护措施	树洞修补			/				
	其他措施	加强日常巡查。 蚁防治、打排力			[壮、病虫害]	坊治、小型修剪、白		
综	合描述		枝进行修剪		上度延伸枝,	业和人行道,需及时 或轻古树的承重和负

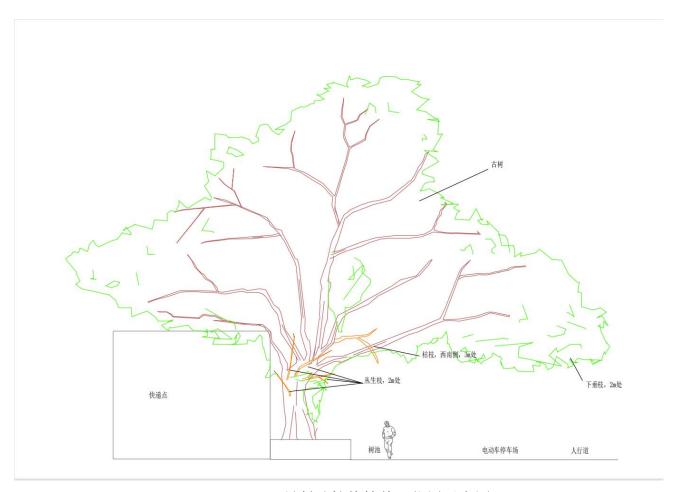
44030400103100034 号斜叶榕修枝整形位置示意图 1:200

修剪枯枝 (西南侧, 3m 处)

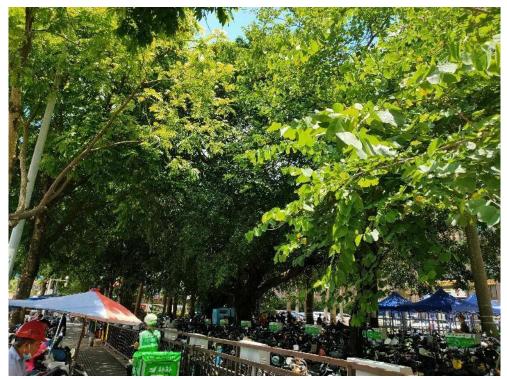
整体长势

古树编号	440304003	103100033	树种	榕树	树龄 (年)	119			
属性数据	树高: 11.5m	周长: 292cm	1 冠幅:	15m(东西)	14m (南北)	平均冠幅: 14.5m			
生长位置	详细地址:赤尾村御景楼(赤尾社区公园)								
工人心直	经度: 114.0818	51		纬度: 22.5346	663				
生长势	①正常√②衰弱	③濒危 ④死亡		生长环境	①好②中	1√③差			
树木特殊状 况描述	树池狭小,外围硬化铺装,树池内土壤板结;部分木质部腐烂,枝叶广,气生根少,主干2.5m处4分叉,主要向东西两面倾斜,分枝跨度较大,下方多电动车、自行车停放。								
地上保护现状	①护栏; ②支	①护栏; ②支撑; ③封堵树洞; ④砌树池√; ⑤包树箍; ⑥树池透气铺装; ⑦其它:							
	枝叶描述		树凫	五广展,枝条延 ⁴	伸至人行道				
安全隐患	树干情况			主干 2.5m 处 4	4 分叉				
	根系状况	树池较小,外围硬化铺装,根系生长空间较窄,抓地力不足							
	修枝整形	修]	剪东、西西	两侧下垂枝和枯	枝,以疏枝的	多剪为主			
\ □ +> +# >\	修建支撑或牵引	分枝倾斜	严重,需	树体牵引 4 条,	消除古树折	断的安全隐患			
保护措施 	树洞修补			/					
	其他措施	加强日常巡查家 蚁防治、打排z			壮、病虫害	坊治、小型修剪、白			
综	合描述		技进行修剪		度延伸枝,	业和人行道,需及时 或轻古树的承重和负

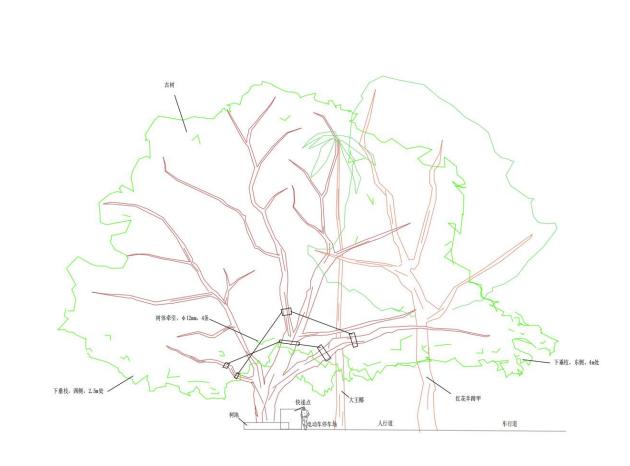
44030400103100033 号榕树修枝整形及其它保护措施位置示意图 1:150

修剪枯枝(北侧,6m处)

修剪人行道和停车场上的下垂枝(东侧,4m处)

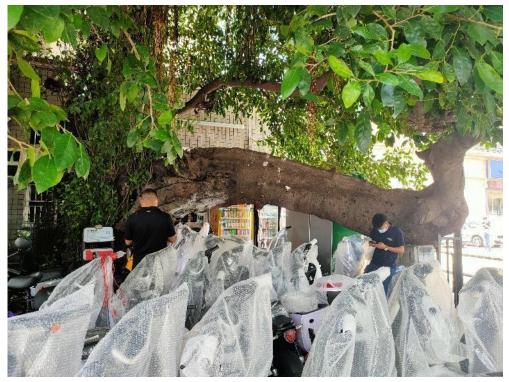
整体长势

古树编号	440304003	101800031	树种	斜叶榕	树龄 (年)	149			
属性数据	树高: 11.5m	周长: 570cm	冠幅:	12m(东西)	13m(南北)	平均冠幅: 12.5m			
生长位置	详细地址:赤尾	详细地址:赤尾四坊 40#汇港名苑门前							
	经度: 114.0788	32		纬度: 22.533902					
生长势	①正常√②衰弱 ③濒危 ④死亡			生长环境	①好②中	√③差			
树木特殊状 况描述	土支撑保护;西	树干外围水泥硬化铺装,有榕树伴生;树干2m处两分枝,主干向西南倾斜45°,有混凝土支撑保护;西侧下垂枝较多,下方停放较多电动车;树干多处木质部腐烂(约1.5m²),原修补面已开裂							
地上保护现状	①护栏; ②支撑√; ③封堵树洞; ④砌树池√; ⑤包树箍; ⑥树池透气铺装; ⑦其它:								
	枝叶描述	枝条延伸至人行道							
安全隐患	树干情况	树干多处木质部腐烂,面积达 1.5 m²							
	根系状况	树池较小,外围硬化铺装,根系生长空间较窄,抓地力不足							
	修枝整形	修剪西侧下垂枝	支,对伴生	E榕树南侧分枝 除安全隙		,减轻树体负担,消			
	修建支撑或牵引			/					
保护措施	树洞修补	木质	部裸露腐	E烂约 1.5m²,及		多补处理			
	其他措施	加强日常巡查养 气孔等措施	、护,对 古	T树进行促根复	壮、病虫害防	治、小型修剪、打透			
树冠向西北侧倾 枝倾斜严重,已			有支撑係	R护,但树冠延	伸较远,需及时 剪伴生榕树南(处和人行道,西面分 付对西侧下垂枝进行 则分枝,消除枝条坠

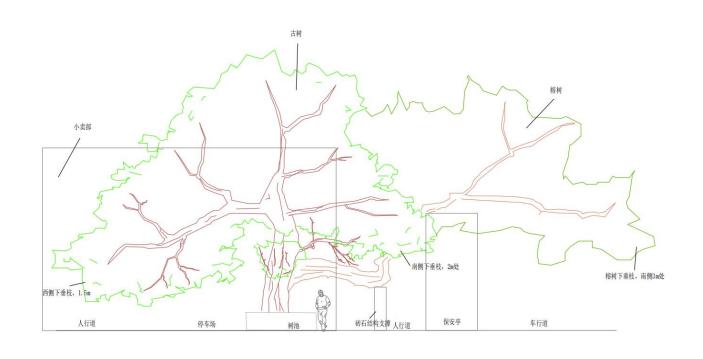
44030400101800031 号斜叶榕修枝整形位置示意图 1:150

修剪人行道和停车场上的下垂枝(西侧, 1.5m 处)修剪伴生榕树的下垂枝(南侧, 3m 处)

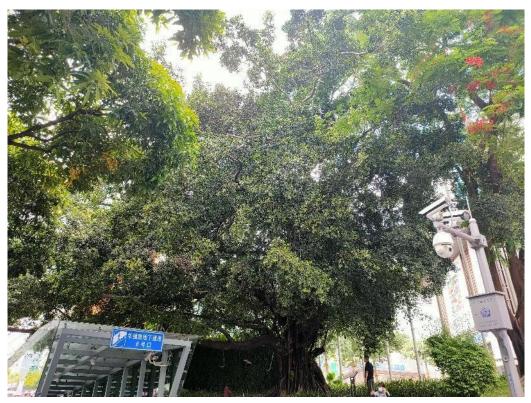
整体长势

古树编号	44030401	100200072	树种	榕树	树龄 (年)	114			
属性数据	 树高: 19m 周	周长: 690cm 卮	琵幅: 25n	n(东西) 18m	n(南北)	平均冠幅: 21.5m			
生长位置	详细地址:赛格	详细地址: 赛格电子市场旁							
土人位且	经度: 114.0821	72		纬度: 22.543	512				
生长势	①正常√②衰弱 ③濒危 ④死亡			生长环境	①好②中	□③差√			
树木特殊状况描述	树头水泥密封铺装,根系撑裂水泥面;木质部腐烂,古树分枝向南倾斜至地铁站,冠幅较大,树冠内有少量枯枝								
地上保护现状	①护栏; ②支撑; ③封堵树洞; ④砌树池√; ⑤包树箍; ⑥树池透气铺装; ⑦其它:								
	枝叶描述	冠幅广展,枝条延伸至地铁站出口							
安全隐患	树干情况	树干向南倾斜,气生根包着主干							
	根系状况			根系生长良	是好				
	修枝整形	加强南侧位	修枝整形和	印修剪枯枝,减	轻树体负担,	消除安全隐患			
保护措施	修建支撑或牵引			50 支撑,同时根生长完全起至		交小分枝的气生根牵 和吸收的作用			
	树洞修补			/					
	其他措施				壮、病虫害區	坊治、小型修剪、立			
地环境改善、白蚁防治等措施 树冠向南倾斜,下垂枝较多,下方为地铁站出口,树下有游人较多及时对南侧枝条进行修枝整形,减轻古树的承重和负担,同时将另条较小分枝的气生根牵引到绿地,待气生根生长完全起到一定的支吸收的作用					负担,同时将另外2

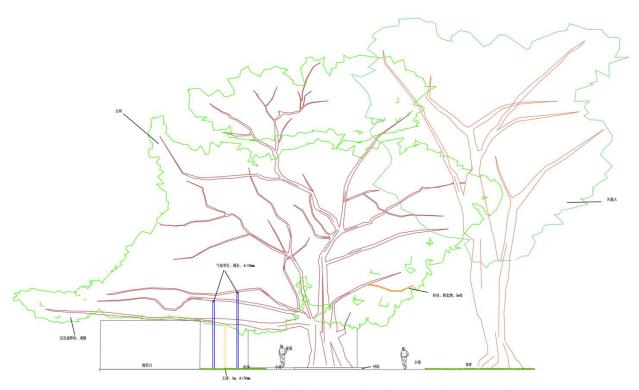
44030401100200072 号榕树修枝整形及其它保护措施位置示意图 1:300

对树冠南侧进行修枝整形

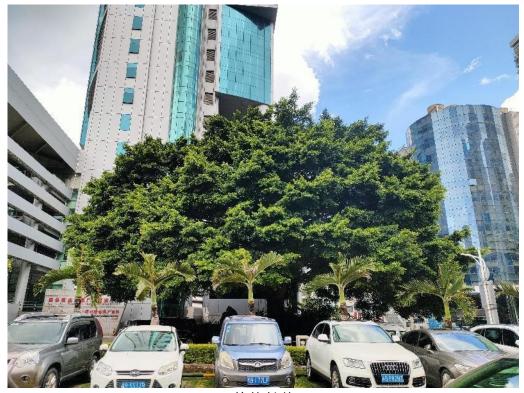
整体长势

古树编号	440304008	800600066	树种	榕树	树龄 (年)	114		
属性数据	树高: 15m 月	周长: 380cm 冠幅: 20m(东西) 24m(南北) 平均冠幅: 22m						
生长位置	详细地址:报业大厦停车场旁晶报大厦大门对面							
土文位具	经度: 114.040885			纬度: 22.543	666			
生长势	①正常√②衰弱 ③濒危 ④死亡			生长环境	①好√②	中③差		
树木特殊状况描述	树头处灌木较多 通行	对头处灌木较多,主干粗,木质部腐烂,树冠匀称,有少量枯枝,部分下垂枝影响货车 通行						
地上保护现状	①护栏; ②支	①护栏; ②支撑√; ③封堵树洞; ④砌树池√; ⑤包树箍; ⑥树池透气铺装; ⑦其它:						
	枝叶描述	,	树冠广展,	枝叶茂密,杜	技条延伸至停	车场		
安全隐患	树干情况	树干良好						
	根系状况			根系生长的	 身好			
	修枝整形	修剪树冠西面在	生停车场上	出口上方的下垂 安全隐:		咸轻树体负担,消除		
保护措施	修建支撑或牵引			/				
NY 1 1 H WE	树洞修补			/				
	其他措施	加强日常巡查养护,对古树进行促根复壮、病虫害防治、小型修剪、白蚁防治等措施						
综	合描述		行修枝整 开		対冠 6m 处的村	有车辆较多,需及时 古枝,减轻古树的承 息患

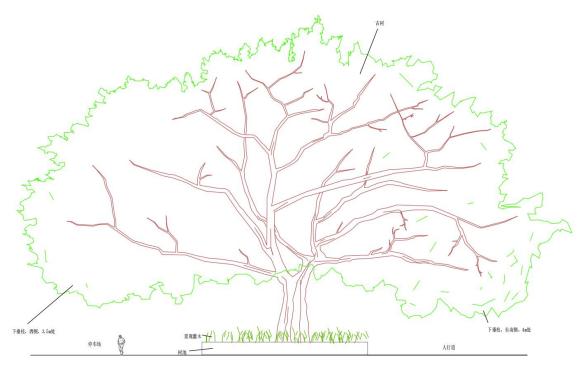
44030400800600066 号榕树修枝整形位置示意图 1:200

修剪人行道上的下垂枝(左,西侧,3.5m处;右,东南侧,4m处)

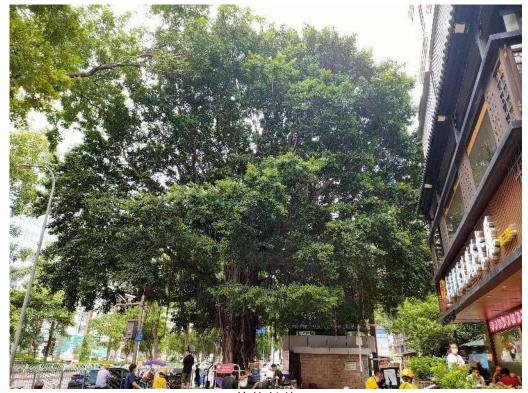
整体长势

古树编号	440304004	402800073	树种	榕树	树龄(年)	114		
属性数据	树高: 13m /	司长: 340cm 分	전幅: 9n	n(东西) 9m	(南北) ^{- 5}	平均冠幅: 9m		
生长位置	详细地址: 水围北广场福民路 17 号旁龙翔国际俱乐部前							
工人匹且	经度: 114.0581	5		纬度: 22.525	766			
生长势	①正常√②衰弱	i ③濒危 ④死1	<u>.</u>	生长环境	①好②中	⊐③差√		
	木特殊状 树头水泥砖密封铺装,树干处安装电箱,气生根较多,主干直,树干 6m 处木质部腐烂, 况描述 树冠匀称,饱满,北侧靠主干道一侧枝条延伸较长,南侧分枝延伸至房屋							
地上保护现状	①护栏√; ②支撑; ③封堵树洞; ④砌树池√; ⑤包树箍; ⑥树池透气铺装; ⑦其它:							
	枝叶描述		树冠	广展,枝条延位	伸至主干道			
安全隐患	树干情况	气生根包着主干,主干无腐烂						
	根系状况	树池较小,树池内铺设砖块,根系生长空间窄,抓地力不足						
	修枝整形	修剪延何	申枝条及下	下垂枝,减轻 古	树的承重,	消除安全隐患		
保护措施	修建支撑或牵 引			/				
	树洞修补			/				
	其他措施	加强日常巡查养护,对古树进行促根复壮、病虫害防治、小型修剪、白蚁防治、立地环境改善等措施						
综	合描述	较多, 需及时	对北侧下		同时修剪延	道,树下行人、车辆 延伸至房屋的枝条, 5人的隐患

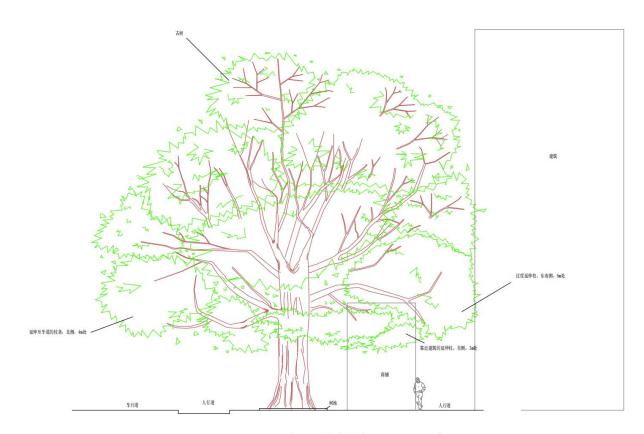
44030400402800073 号榕树修枝整形位置示意图 1:150

适当修剪靠近建筑的过度延伸枝(左,东侧,3m处;右,东南侧,5m处)

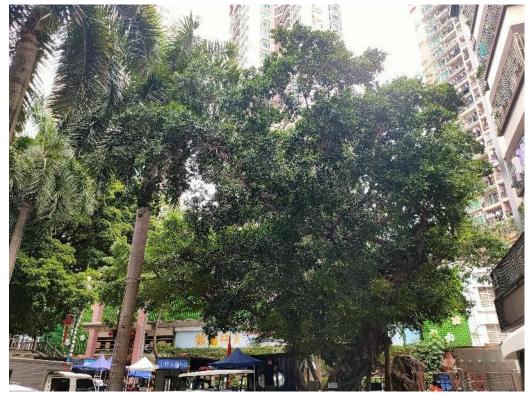
整体长势

古树编号	440304004	402800039	树种	榕树	树龄(年)	169			
属性数据	树高: 12m 周长: 386cm 冠幅: 16m (东西) 8m (南北) 平均冠幅: 12m								
生长位置	详细地址: 水围街 1#水围民兵之家								
工队业直	经度: 114.0566	97		纬度: 22.5237	95				
生长势	①正常√②衰弱	③濒危 ④死亡	<u>.</u>	生长环境	①好②中	⊐√③差			
1	树头处密封铺装,有少量支柱根,基部三分枝,主干向西南倾斜;分枝气生根落地后起到支撑作用;树冠向东北偏冠,树冠内有下垂枝和少量枯枝								
地上保护现状	①护栏; ②支	①护栏; ②支撑; ③封堵树洞; ④砌树池√; ⑤包树箍; ⑥树池透气铺装; ⑦其它:							
	枝叶描述	树冠广展,枝条向西南延伸,负担压力重,支撑力不足							
安全隐患	树干情况	气生根包着主干,主干无腐烂							
	根系状况	根系生长良好							
	修枝整形	修剪枯枝和下垂枝,减轻树体负担,消除安全隐患							
保护措施	修建支撑或牵引	/							
	树洞修补	/							
	其他措施 加强日常巡查养护,对古树进行促根复壮、病虫害防治、小型 蚁防治等措施								
综	全工的工事目記 主干向西南倾斜,西南侧分枝延伸至道路,下垂枝较多,树下行人 新较多,需及时对西南侧下垂枝进行修剪,同时修剪 7m 处枯枝, 古树的承重和负担,消除枝条坠落伤人的隐患					剪 7m 处枯枝,减轻

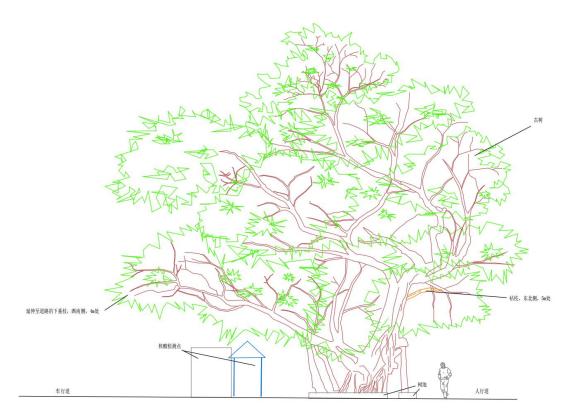
44030400402800039 号榕树修枝整形位置示意图 1:150

修剪道路上方的下垂枝(西南侧, 4m 处)

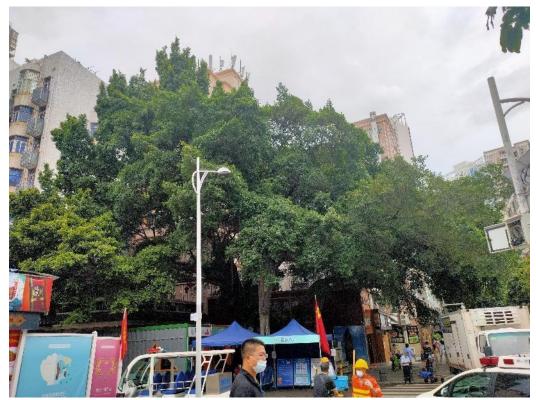
整体长势

古树编号		502300011	树种	榕树	树龄 (年)	120		
属性数据	树高: 18m 周长: 460cm 冠幅: 15m (东西) 10m (南北) 平均冠幅: 13m							
11. 12. 43. III	详细地址:新洲	州二路新洲肉菜	市场对面					
生长位置	经度: 114.0415	03						
生长势	①正常√②衰弱	引 ③濒危 ④死	亡	生长环境	①好√②	中③差		
树木特殊状 况描述		树穴狭小,树穴外围鹅卵石铺装,树干已做防腐,有小洞且树皮脱落,部分切口腐烂;树冠广展;西南、东北方向分枝距离地面 4m,西北侧分枝延伸至房屋;树冠 5m 以下下垂枝较多						
地上保护现状	①护栏; ②支撑√; ③封堵树洞; ④砌树池√; ⑤包树箍; ⑥树池透气铺装; ⑦其它:							
	枝叶描述	树冠广展,东北侧分枝延伸至道路上方,负担压力重,支撑力不足						
安全隐患	树干情况		气生	根包着主干,	主干无腐烂			
	根系状况	根系生长良好						
	修枝整形	修剪延伸枝条及下垂枝,减轻古树承重,减少养分的消耗及感染病虫 害的机会						
伊拉世族	修建支撑或牵 引	/						
	保护措施 							
	其他措施	加强日常巡查养护,对古树进行促根复壮、病虫害防治、小型修剪白蚁防治、立地环境改善等措施						
综	## ## ## ## ## ## ## ## ## ## ## ## ##

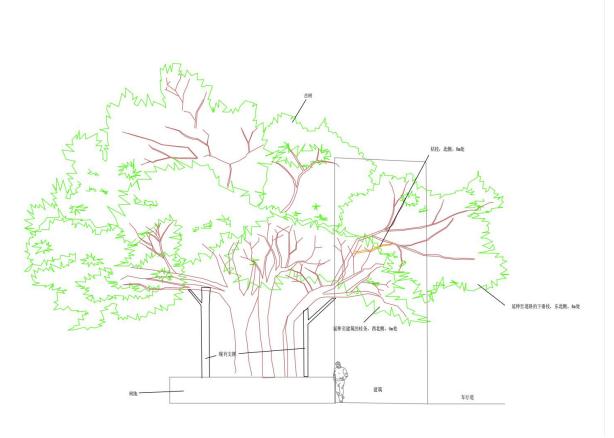
44030400502300011 号榕树修枝整形位置示意图 1:250

修剪道路上方的下垂枝(东北侧, 4m 处)

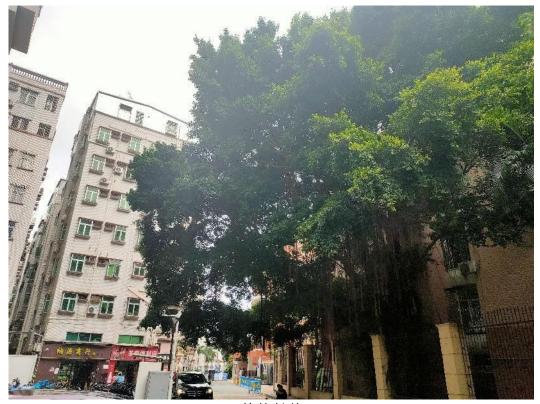
整体长势

古树编号	44030400	503600007	树种	榕树	树龄(年)	119			
属性数据	树高: 16m 周长: 550cm 冠幅: 9m (东西) 15m (南北) 平均冠幅: 12m								
生长位置	详细地址:金碧泰然广场小区								
工及匹島	经度: 114.0194	434		纬度: 22.530	598				
生长势	①正常√②衰弱	弱 ③濒危 ④死T	<u>></u> -	生长环境	①好②中	□√③差			
树木特殊状 况描述	已修建树池保护,但树池面积较小;树干二分枝,其中一树干已腐烂形成树洞,木质部腐烂;树冠广展;树池位于小区内;西侧分枝延伸至房屋,东面分枝延伸至小区外围道路边,下垂枝较多								
地上保护现状	①护栏; ②支撑; ③封堵树洞; ④砌树池√; ⑤包树箍; ⑥树池透气铺装; ⑦其它:								
	枝叶描述	枝叶描述 树冠广展,东面分枝延伸至小区外围道路边,负担压力重,支撑力不足							
安全隐患	树干情况		气生	根包着主干,	主干无腐烂				
	根系状况	M M	池较小,	根系生长空间结	餃窄,抓地 力	力不足			
	修枝整形	修剪延伸至房屋的枝条和下垂枝,减轻古树承重,减少养分的消耗及 感染病虫害的机会							
保护措施	修建支撑或牵 引	将古树部分气生根牵引到绿地,待气生根生长完全起到一定的支撑和吸 收的作用。							
	树洞修补	/ 加强日常巡查养护,对古树进行促根复壮、病虫害防治、小型修剪、 立地环境改善、白蚁防治、打排水孔等措施							
	其他措施								
综合	合描述	树冠广展,东北侧分枝延伸至道路,下垂枝较多,下方为道路,行人、

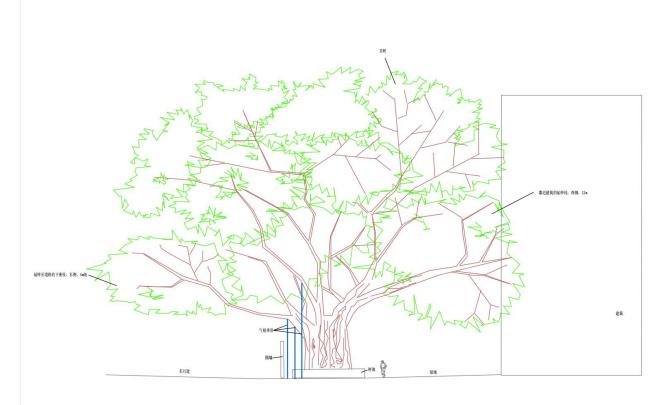
44030400503600007 号榕树修枝整形及其他保护措施位置示意图 1:200

适当修剪靠近建筑的过度延伸枝(西侧, 12m 处) 修剪道路上方的下垂枝(东侧, 4m 处)

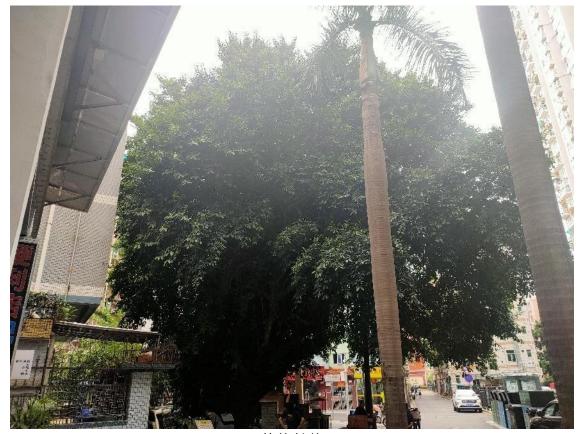
整体长势

古树编号	440304003	503600006	树种	斜叶榕	树齿	龄 (年)	119		
属性数据	树高: 15m 周长: 580cm 冠幅: 12m (东西) 11m (南北) 平均冠幅: 11.5m							11.5m	
生长位置	详细地址:下沙一坊 58#花好园小区对面								
工人位直	经度: 114.0202	96		纬度: 22.5	30313	3			
生长势	①正常√②衰弱	③濒危 ④死亡		生长环境 ①好②中√③差					
树木特殊状 况描述	树池外围硬化铺装,树干长满侧枝,木质部腐烂,树冠向西北偏冠;东侧分枝延伸至房屋;主干枯枝和丛生枝较多;西北侧下垂枝较多,位于主干道辅路;树旁有烧香牌位,可能会烧到古树。								
地上保护现状	①护栏; ②支撑; ③封堵树洞; ④砌树池√; ⑤包树箍; ⑥树池透气铺装; ⑦其它:								
	枝叶描述	枝叶描述 树冠向西北偏冠,西北侧枝条延伸至道路,负担压力重,支撑力不足						力不足	
安全隐患	树干情况	气生机	見包着主干	-,多个分枝	木质	部腐烂(纟	约 2m²),	2m ²),	
	根系状况	树池较小,外围为硬地化铺装,根系生长空间较窄,抓地力不足						不足	
	修枝整形	修剪延伸枝条及下垂枝,减轻古树的承重,消除安全隐患							
保护措施	修建支撑或牵 引	1							
NI-W 4HVG	树洞修补		木质部腐	烂 2m²,对木	 、质部	进行防腐	 处理		
	其他措施	加强日常巡查养护,对古树进行促根复壮、病虫害防治、小型修剪、 打排水孔、白蚁防治等措施							
综合	古树向西北倾斜,西北侧枝条延伸至道路,下垂枝较多,下方为道路 行人、车辆较多,需及时对西北侧下垂枝进行修剪,同时修剪东侧延伸至房屋的枝条,减轻古树的承重和负担,消除枝条坠落伤人的隐患					东侧延

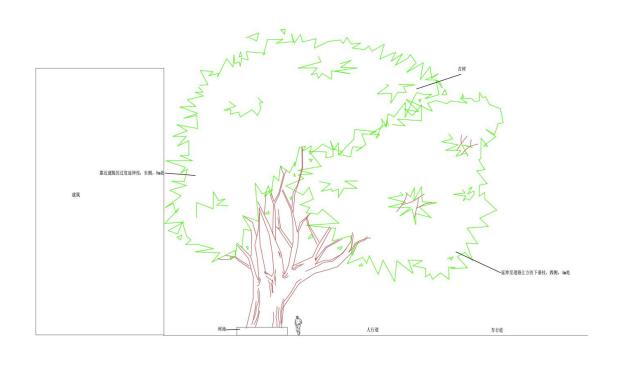
44030400503600006 号榕树修枝整形位置示意图 1:200

修剪道路上方的下垂枝(西侧, 4m 处)

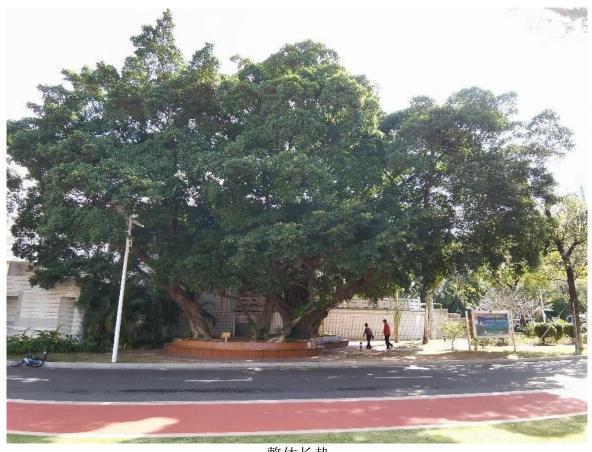
整体长势

古树编号	440304010	000100043	树种	榕树	树龄 (年)	310			
属性数据	树高: 17m 周长: 773cm 冠幅: 19m(东西) 24m(南北) 平均冠幅: 21.5m								
生长位置	详细地址:福伊	详细地址: 福保街道办事处新港社区工作站驻港部队深圳基地							
工人也且	经度:			纬度:					
生长势	①正常√②衰弱	¦ ③濒危 ④死⊺	<u>.</u>	生长环境	竟 ①好②中	⊐√③差			
树木特殊状 况描述	主干粗,略倾斜,气生根少,树干原水泥填补已掉落,木质部腐烂严重;树冠广展,北侧分枝延伸至房屋								
地上保护现状	①护栏; ②支撑; ③封堵树洞; ④砌树池√; ⑤包树箍; ⑥树池透气铺装; ⑦其它:								
	枝叶描述	枝叶描述							
安全隐患	树干情况	气生根包着主干,存在木质部腐烂(约 1m²),修补面破裂							
	根系状况	根系生长良好							
	修枝整形	修剪延伸枝条减轻古树承重,减少养分的消耗及感染病虫害的机会							
保护措施	修建支撑或牵 引	/							
	树洞修补	木质部裸露腐烂 1m²,对木质部进行树体防腐处理							
	其他措施	加强日常巡查养护,对古树进行促根复壮、病虫害防治、小型修剪、白蚁防治等措施							
综	合描述	树冠广展,北侧枝条延伸至建筑,需及时对北侧延伸枝进行修剪,减 轻古树的承重和负担

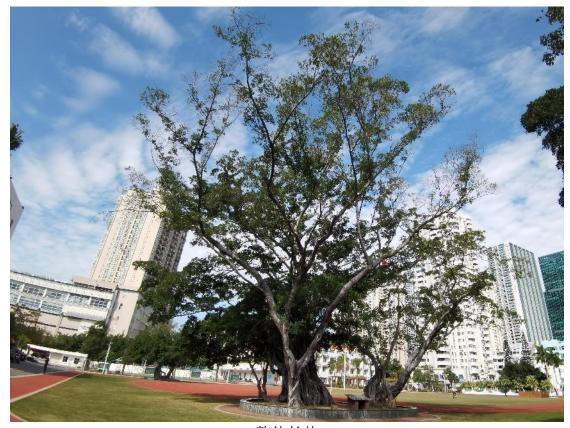
整体长势

古树编号	440304010	000100045	树种	榕树	树龄(年) 314		
属性数据	树高: 10.5m	周长: 580c	m 冠幅:	26m (东西)	19m(南‡	比) 平均冠幅: 22.5m		
生长位置	详细地址: 福保街道办事处新港社区工作站驻港部队深圳基地							
工人匹直	经度:			纬度:				
生长势	①正常 ②衰弱	√③濒危 ④死1	<u>.</u> .	生长环境	1 ①好(②中√③差		
树木特殊状 况描述	基部分叉,气根繁衍出另一棵树形成独木成林的景观,木质部腐烂严重,部分做了水泥防腐,向西偏冠,枝叶稀疏,树梢多枯枝							
地上保护现状	①护栏; ②支撑; ③封堵树洞; ④砌树池√; ⑤包树箍; ⑥树池透气铺装; ⑦其它:							
	枝叶描述	枝叶稀疏						
安全隐患	树干情况			树干良	好			
	根系状况	土壤板结,根系生长状况不佳						
	修枝整形	修剪枯枝减轻古树承重,减少养分的消耗及感染病虫害的机会						
保护措施	修建支撑或牵 引	/						
NA 1H NE	树洞修补	/ 加强日常巡查养护,对古树进行促根复壮、病虫害防治、小型修剪、 白蚁防治、立地环境改善、树池打排水孔等措施						
	其他措施							
综合	合描述	长势衰弱,枝		树下为运动场		行人经过,需对枯枝进 隐患

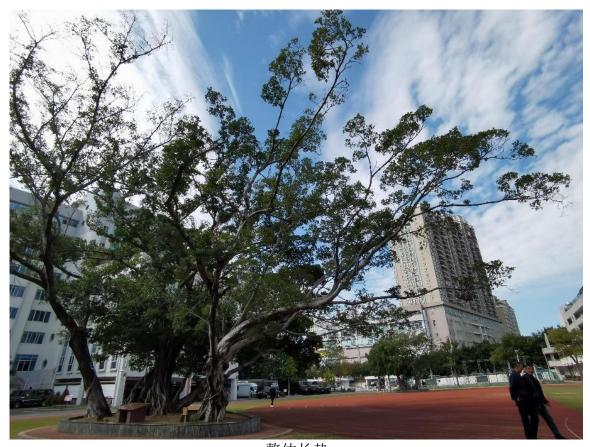
整体长势

古树编号	440304010	000100046	树种	榕树	树龄 (年)	319		
属性数据	树高: 8m 周长: 325cm 冠幅: 16m(东西) 19m(南北) 平均冠幅: 16m							
生长位置	详细地址:福保街道办事处新港社区工作站驻港部队深圳基地							
工队队直	经度:			纬度:				
生长势	①正常 ②衰弱	√③濒危 ④死I	<u>.</u>	生长环境	竟 ①好②□	中√③差		
树木特殊状 况描述	分枝低,气生相 延伸	分枝低,气生根少,一枝干倾斜,木质部腐烂;树冠向东偏冠;枝叶稀疏;枝条过度 延伸						
地上保护现状	①护栏; ②支撑; ③封堵树洞; ④砌树池√; ⑤包树箍; ⑥树池透气铺装; ⑦其它:							
	枝叶描述	树冠向东偏冠,枝条向东过度延伸,负担压力重,支撑力不足						
安全隐患	树干情况	树干有气生根包着						
	根系状况		土壤	板结,根系生	生长状况不佳			
	修枝整形	修剪过度延伸枝减轻古树承重,减轻树体负担,减少养分的消耗						
保护措施	修建支撑或牵 引	/						
一下17-1月/旭	プ措施							
	其他措施	加强日常巡查养护,对古树进行促根复壮、病虫害防治、小型修立地环境改善、白蚁防治、打排水孔等措施						
综合	合描述 树冠向东偏冠,东侧枝条延伸至运动场,树下行人较多,需对枯枝和 过度延伸枝进行修剪,消除枝条坠落伤人的隐患
