深圳市宝安区地铁 29 号线兴东站工程
涉古树原址保护方案
(报批稿)

编制单位：广州市林业和园林科学研究院

建设单位：深圳市地铁集团有限公司

二〇二五年八月

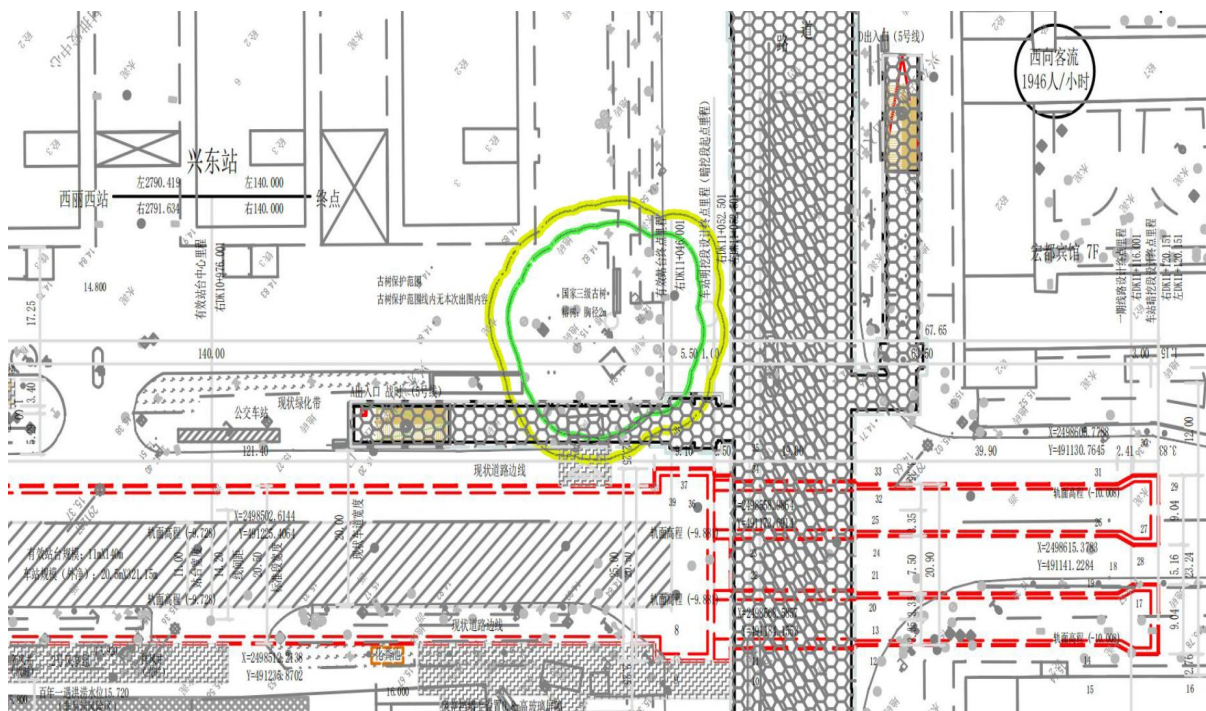
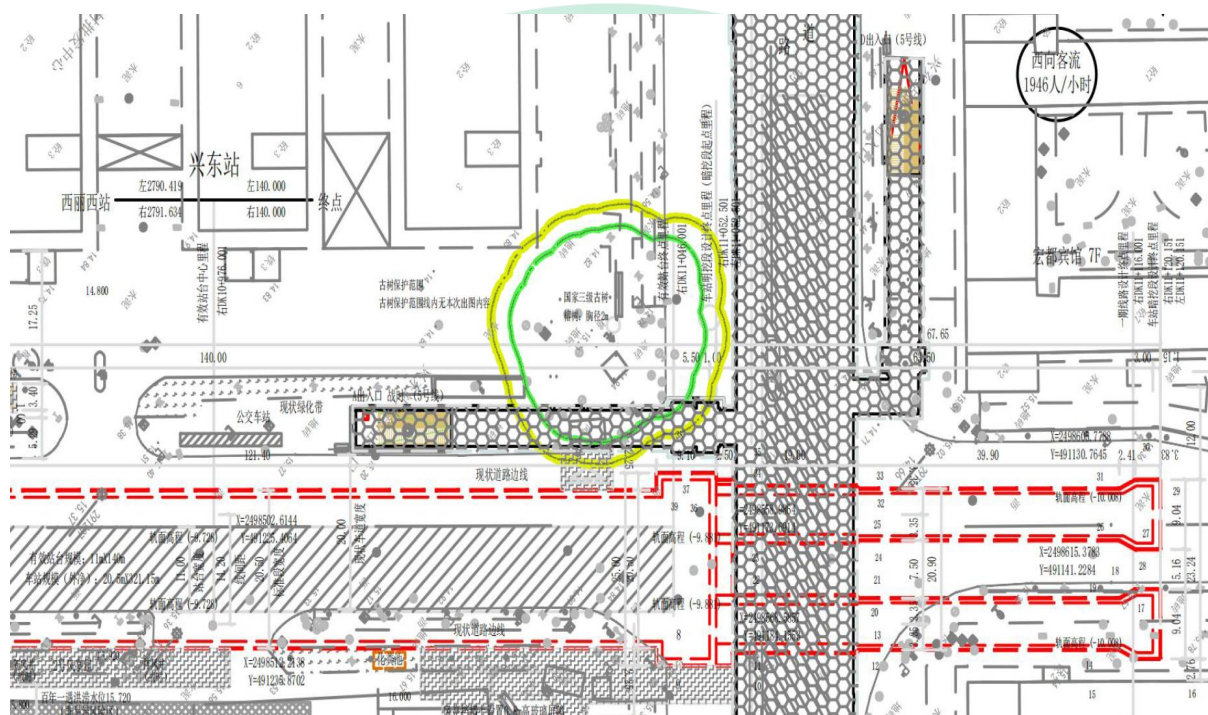
图 35 古树树冠（绿色）及控制保护范围（黄圈）与项目施工区域（红虚线内）位置关系

根据《深圳经济特区绿化条例》中的相关规定，古树名木树冠垂直投影线外5m 范围内为古树名木的保护范围。本项目兴东站建设施工范围不侵入古树控制保护范围。

(9) 建立围蔽，在古树保护范围外缘设地面围挡，禁止车辆和闲杂人员进入。围挡时预留活动小门，方便技术人员进入养护管理。对树木进行围蔽保护时，应在围蔽旁树立树木保护宣传牌。宣传牌上写有“古树保护施工现场、闲人免进”字样，起保护宣传和警示作用。施工作业时禁止借围蔽栏作支撑物或者固定物，以免破坏围蔽板。

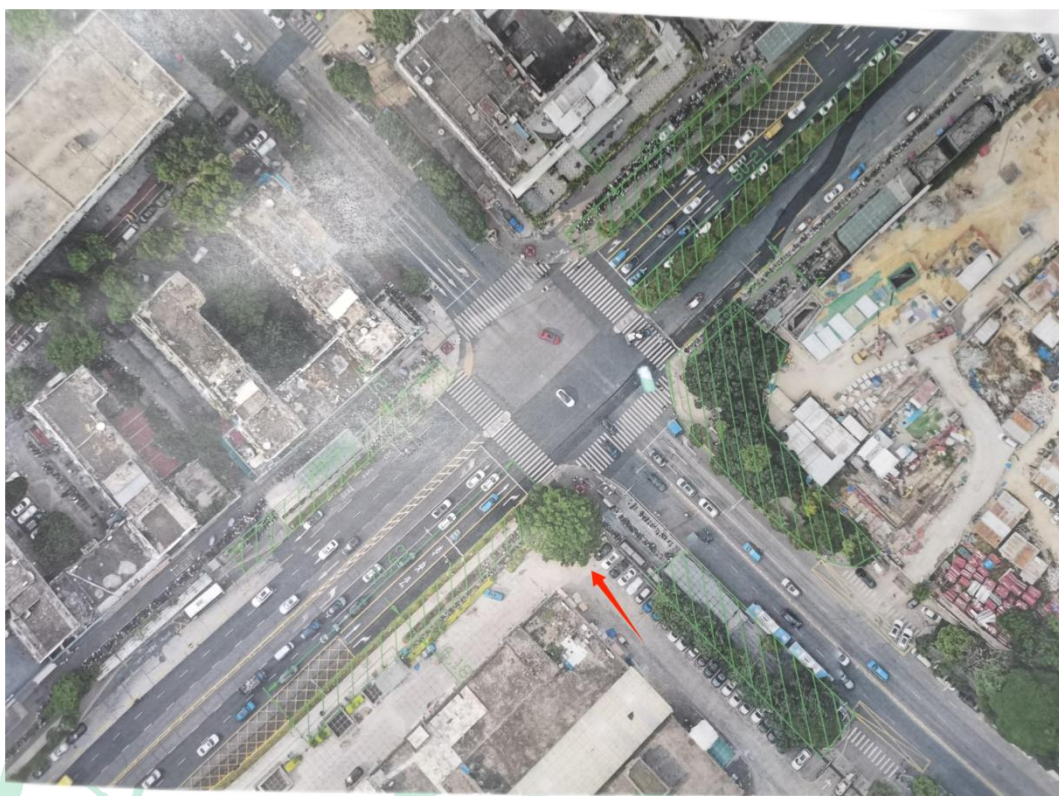
图 24 古树位置航拍图

本项目涉及古树位于深圳市宝安区留仙二路兴东地铁站 A 出口前，该株古树编号 44030601200100015，树种为榕树是三级古树，树龄 168 年，树高约 12 米，胸围 637 厘米，东西冠幅为 21 米，南北冠幅为 19 米（图 22~图 24）。

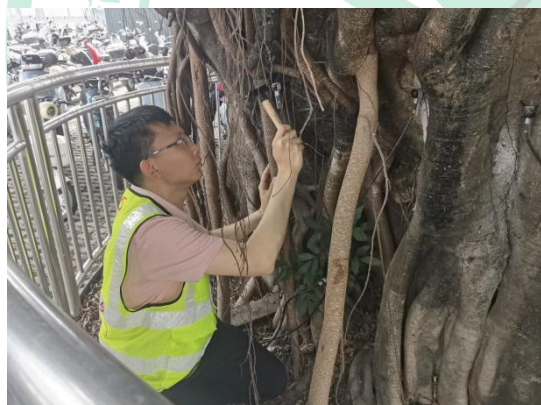
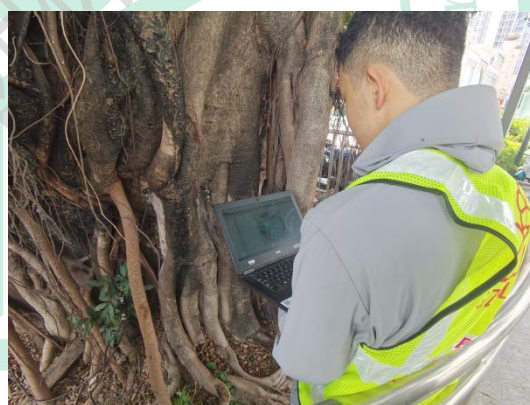
图 29 技术人员现场对树干进行检测

技术人员现场针对古树树体受损情况使用 Fakopp 木材应力波测定仪（ArborSonic 3D）扫描树干空洞，检测古树树体实际受损率。以古树正北为起点，逆时针安装传感器，共安装传感器 10 个，通过锤击传感器产生应力波，测量声波在不同传感器间的传播时间，树体中空洞或腐败，声速就会下降。检测高度 130cm，检测胸围 636cm。传感器感应声速情况如下：

如上图所示，现场可视受损情况。该株古树 130cm 处东侧、东南侧、南侧及西北侧出现空洞腐烂，空洞腐烂部分占树干面积 68%。建议针对古树现状空洞腐烂情况，进行树体修复。

(6) 树体修复，该株古树主干木质部裸露腐烂，面积约 2.5 m^2 。如果不及封涂，雨水冲刷侵入会导致木质部腐烂加重。应选取具有弹性好、防水性能强、美观性好的树体修复专用高分子材料，如环氧树脂等进行树体开放性修复。

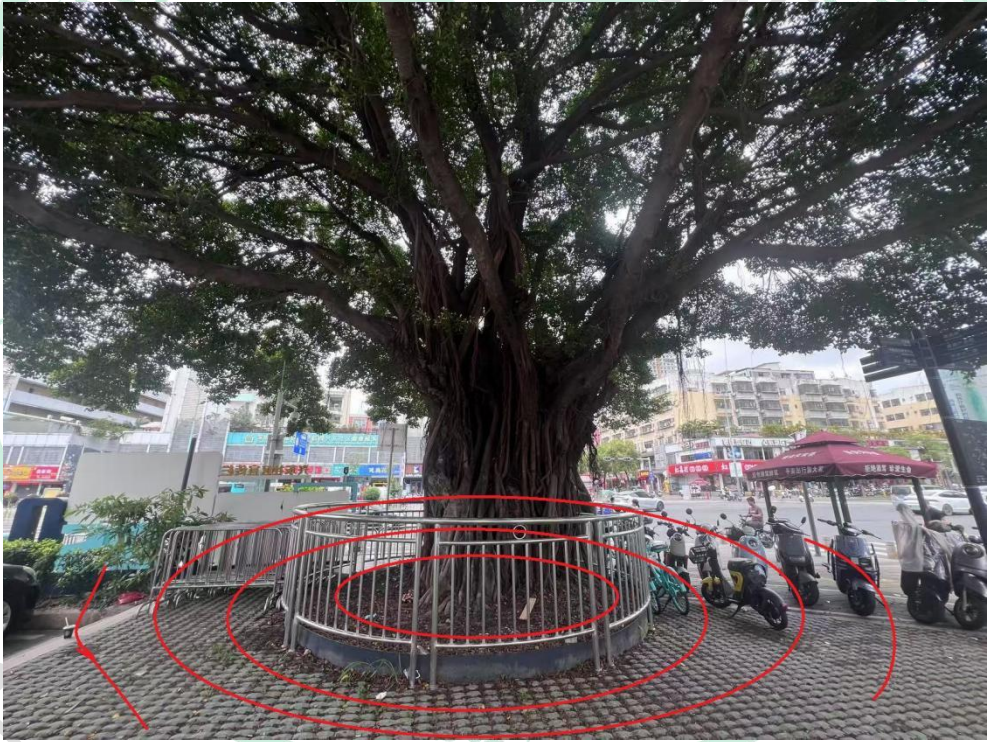
图 31 轨迹示意

该株古树检测结果显示，该株榕树根系总体密集，浅中层根系主要分布在北侧，分布在深度 0~20 cm 之间，识别浅层根信号数量为 252 条；中层根主要分布在北侧，分布在深度 20~40 cm 之间，识别中层根信号数量为 67 条；深层根系主要分布在南侧，分布在深度 40~250 cm 之间，识别深层根信号数量为 350 条。

(7) 气根牵引，建议对该株古树进行气根牵引，加强树体的支撑力同时增加营养水分吸收。通过根系扫描结果得知，根系主要集中分布在北侧，古树北侧原已支撑，可在古树南侧进行气根牵引，平衡古树重心情况。选用直径 $10\sim 20 \text{ cm}$

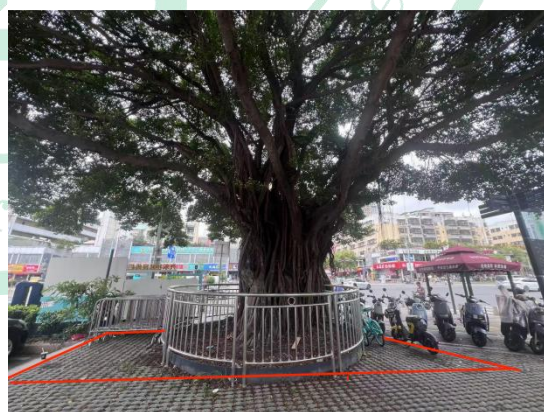
图 38 扩大树池后范围示例

(4) 对立地环境进行改良，该株古树立地环境树池内土壤理化性质较差，建议适当扩大树池，破碎原有树池及新树池范围内的硬化地面，将建筑垃圾及受污染的原土清除干净后，**重新修建 15 m²的长方形树池**，可改善立地环境通透性，扩大古树根系生长空间。

扩大树池包括以下步骤：**破碎原有树池—移除受到污染原土—杀菌消毒—修建树池—回填特配基质土—促根施肥—淋水沉降**。具体工作内容如下：

- 1.使用电镐破碎原有树池。
- 2.现场施工时使用铁锹、军工铲、小铲子、小榔头等工具，将不适合古树生长的土壤和破碎树池和路面的建筑垃圾清理干净，清理深度根据树木根系分布情况确定，在此过程中需特别注意不能伤到古树的大根和小根。
- 3.杀菌消毒：选择杀菌剂苯甲·丙环唑对根系进行全面杀菌消毒，使用量约为 100 ml，喷施倍数为 1500 倍。
- 4.新建树池：使用红砖按照划定的位置重新修建树池，新建的树池高度与宽度以现场协商意见为准。
- 5.使用特配专用营养基质土进行覆土保护，恢复树木原有地下生境，有效改善土壤通透性，提供树木生长所需的营养物质。
- 6.在回填改良土壤的同时，向树木根系充分淋施促根剂，依次分层浇灌，充分湿润改良土壤，促根剂的使用量为 1 L，稀释至 200 倍后使用。
- 7.基质土均匀铺设并夯实后，充分淋水沉降。
