# 深圳市坪山区坑梓街道昂鹅车辆段片区 区域地质灾害危险性评估报告

深圳市坪山区坑梓街道昂鹅车辆段片区  
区域地质灾害危险性评估报告

- （1）深圳市坪山区坑梓街道昂鹅车辆段片区区域地质灾害分布图  
（2023-JCZX-12，比例尺 1:2000）
- （2）深圳市坪山区坑梓街道昂鹅车辆段片区区域地质灾害危险性综合分区评估图（2023-JCZX-12，比例尺 1:2000）

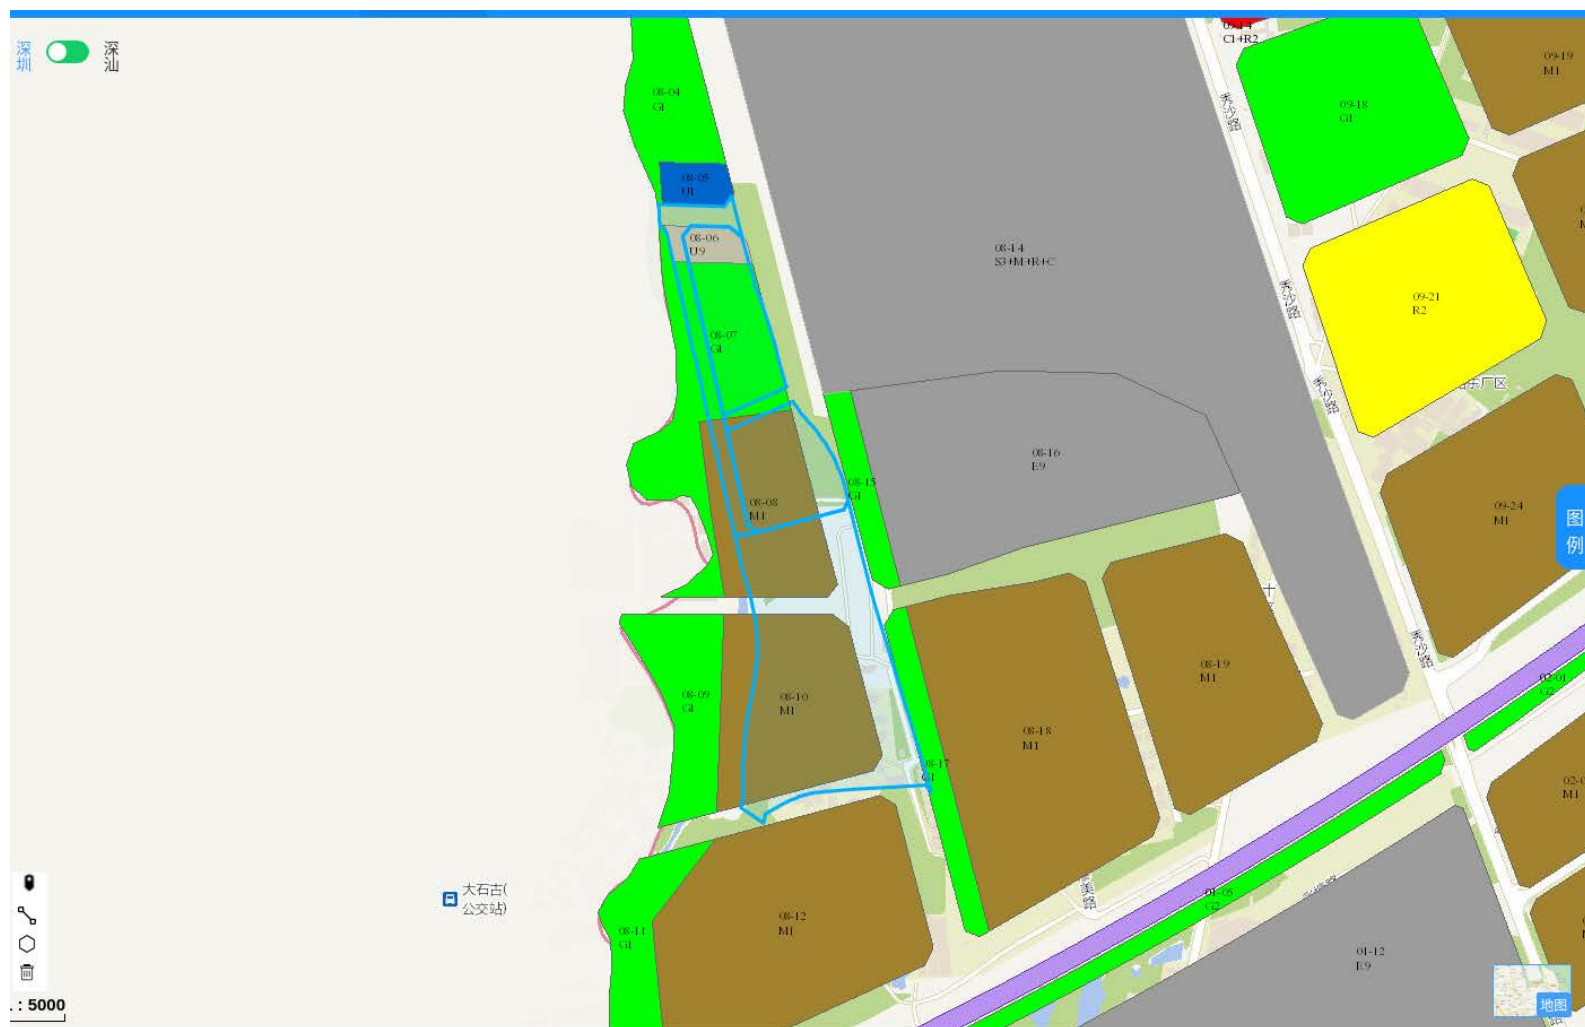
图 1-2 深圳市坪山区坑梓街道昂鹅车辆段片区法定图则（蓝色实线为规划场地范围，08-07 为公园绿地，08-08 和 08-10 为普通工业用地）

坪山区坑梓街道昂鹅车辆段片区面积为 92637.43m<sup>2</sup>。现状地形平缓，坡度小于 10°，地面标高为 27m 左右，红线东侧为已建成地铁 14 号线昂鹅车辆段，现状北部为平整空地，南部分布有少量的既有多层建筑，仍有村民居住，植被较为茂盛，场地内无在建工程，尚未有拟建工程设计要点，西侧为深圳与惠州交界处。根据法定图则获知(图 1-2)：本规划场地的用地性质为公园绿地和普通工业用地，其中普通工业用地规划容积率为 4.0。

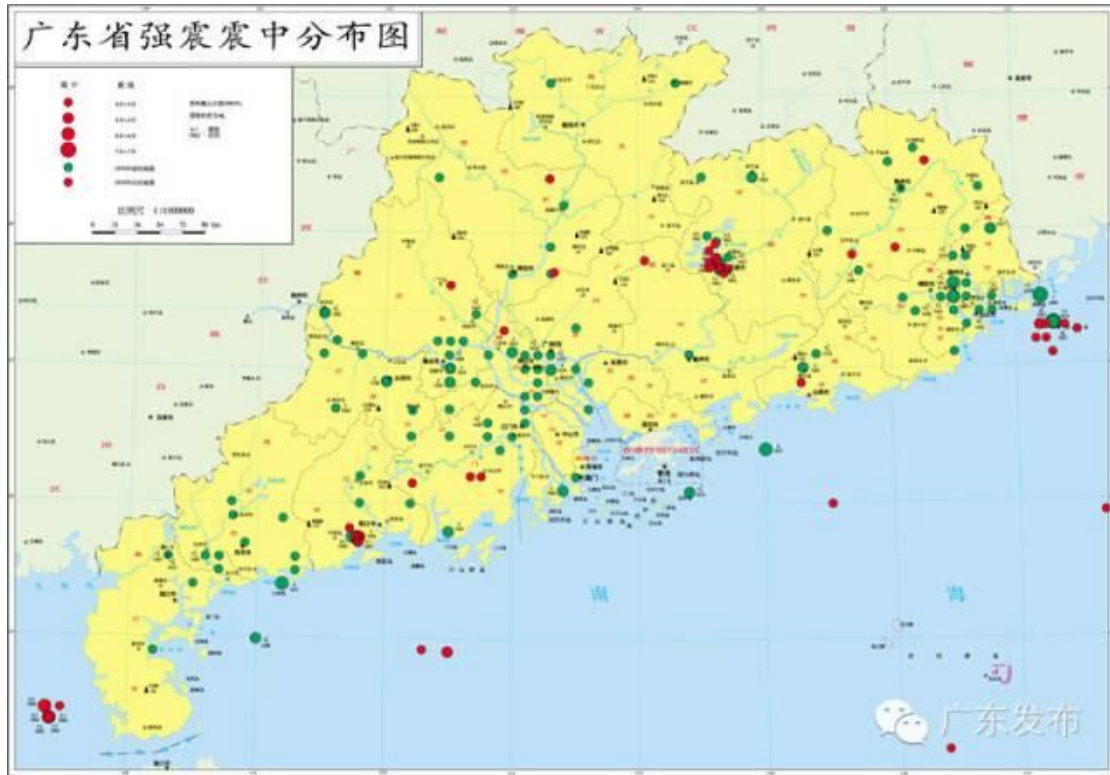
图 2-3 广东省强震震中分布图（来源广州日报，2019）

广东地处东南沿海地震带，是华南地区地震相对活跃的省份（图 2-3）。有历史记录以来，我省及其近海共发生 5 级以上地震 47 次，其中 6-6.9 级地震 14 次，7 级以上地震 2 次，最大的为 1918 年南澳 7.3 级地震。据统计，2010 年以来，我省及近海共发生 1 级以上地震 2537 次，其中 3.0-3.9 级地震有 50 次，4.0-4.9 级地震有 7 次，5.0-5.9 级地震有 1 次，就是 2019 年发生在广东化州和广西北流交界的 5.2 级地震。

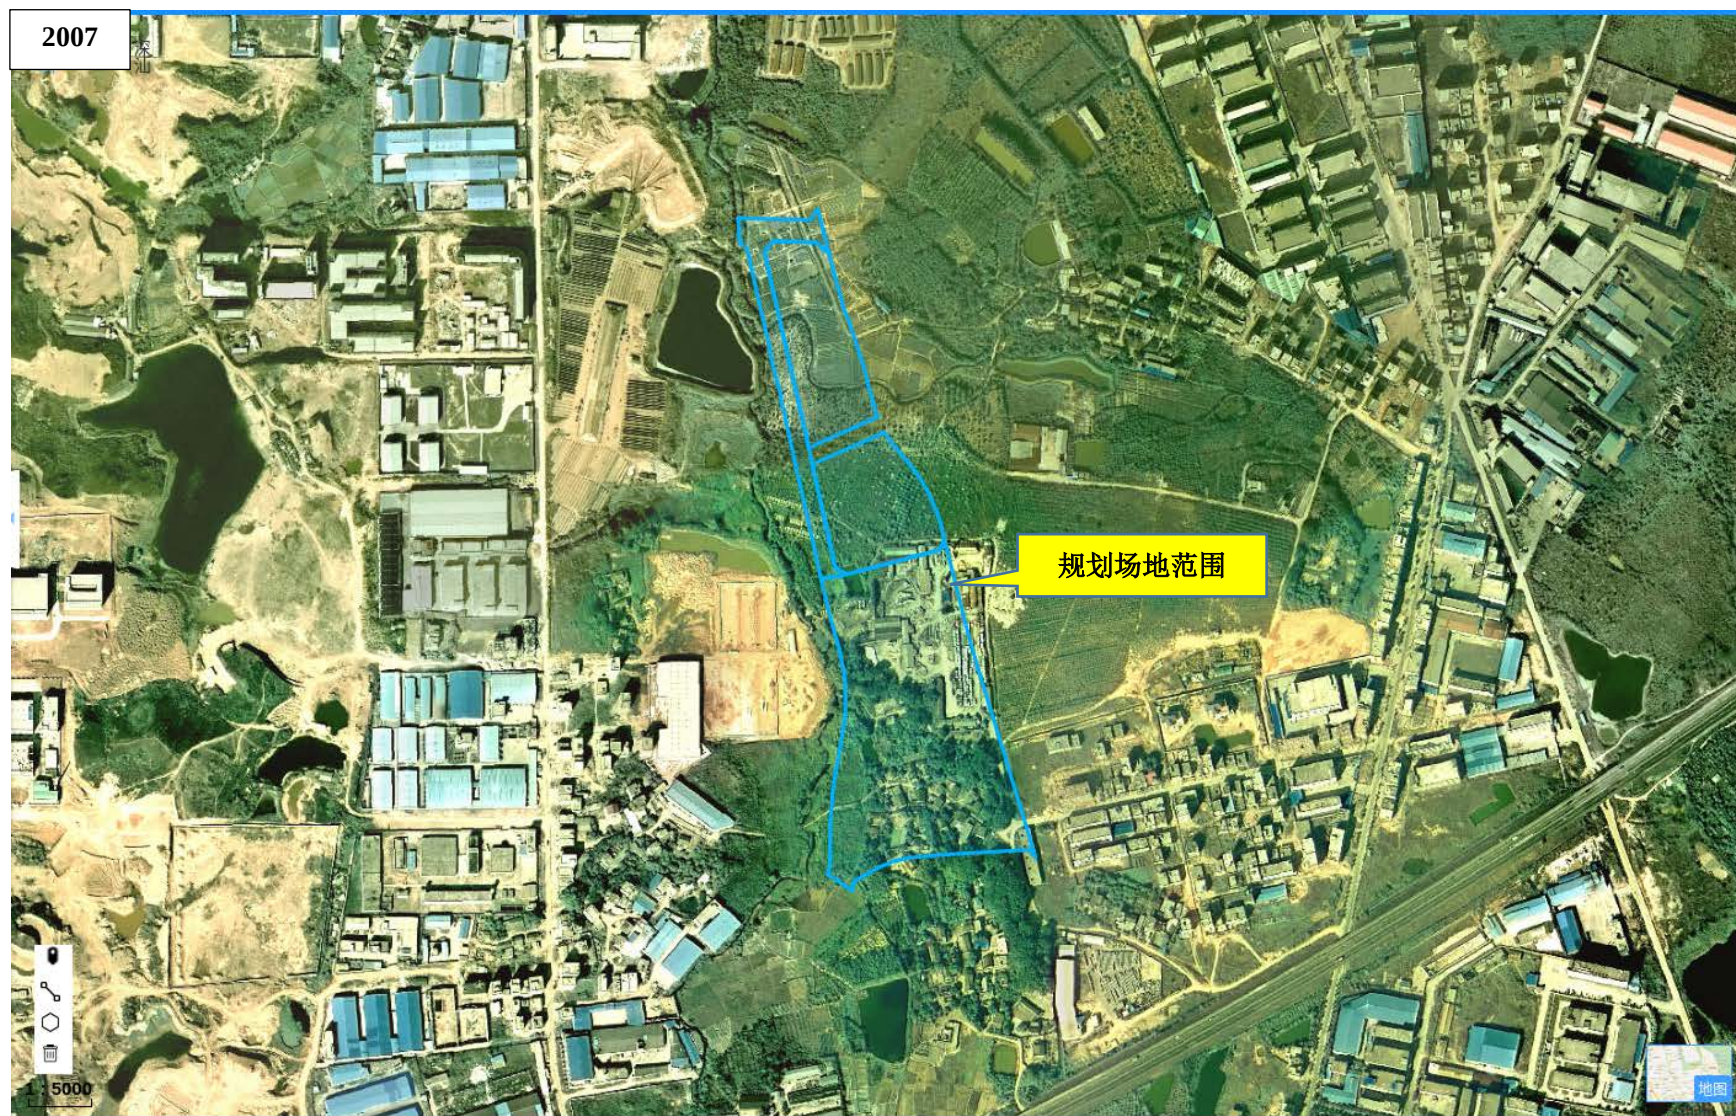
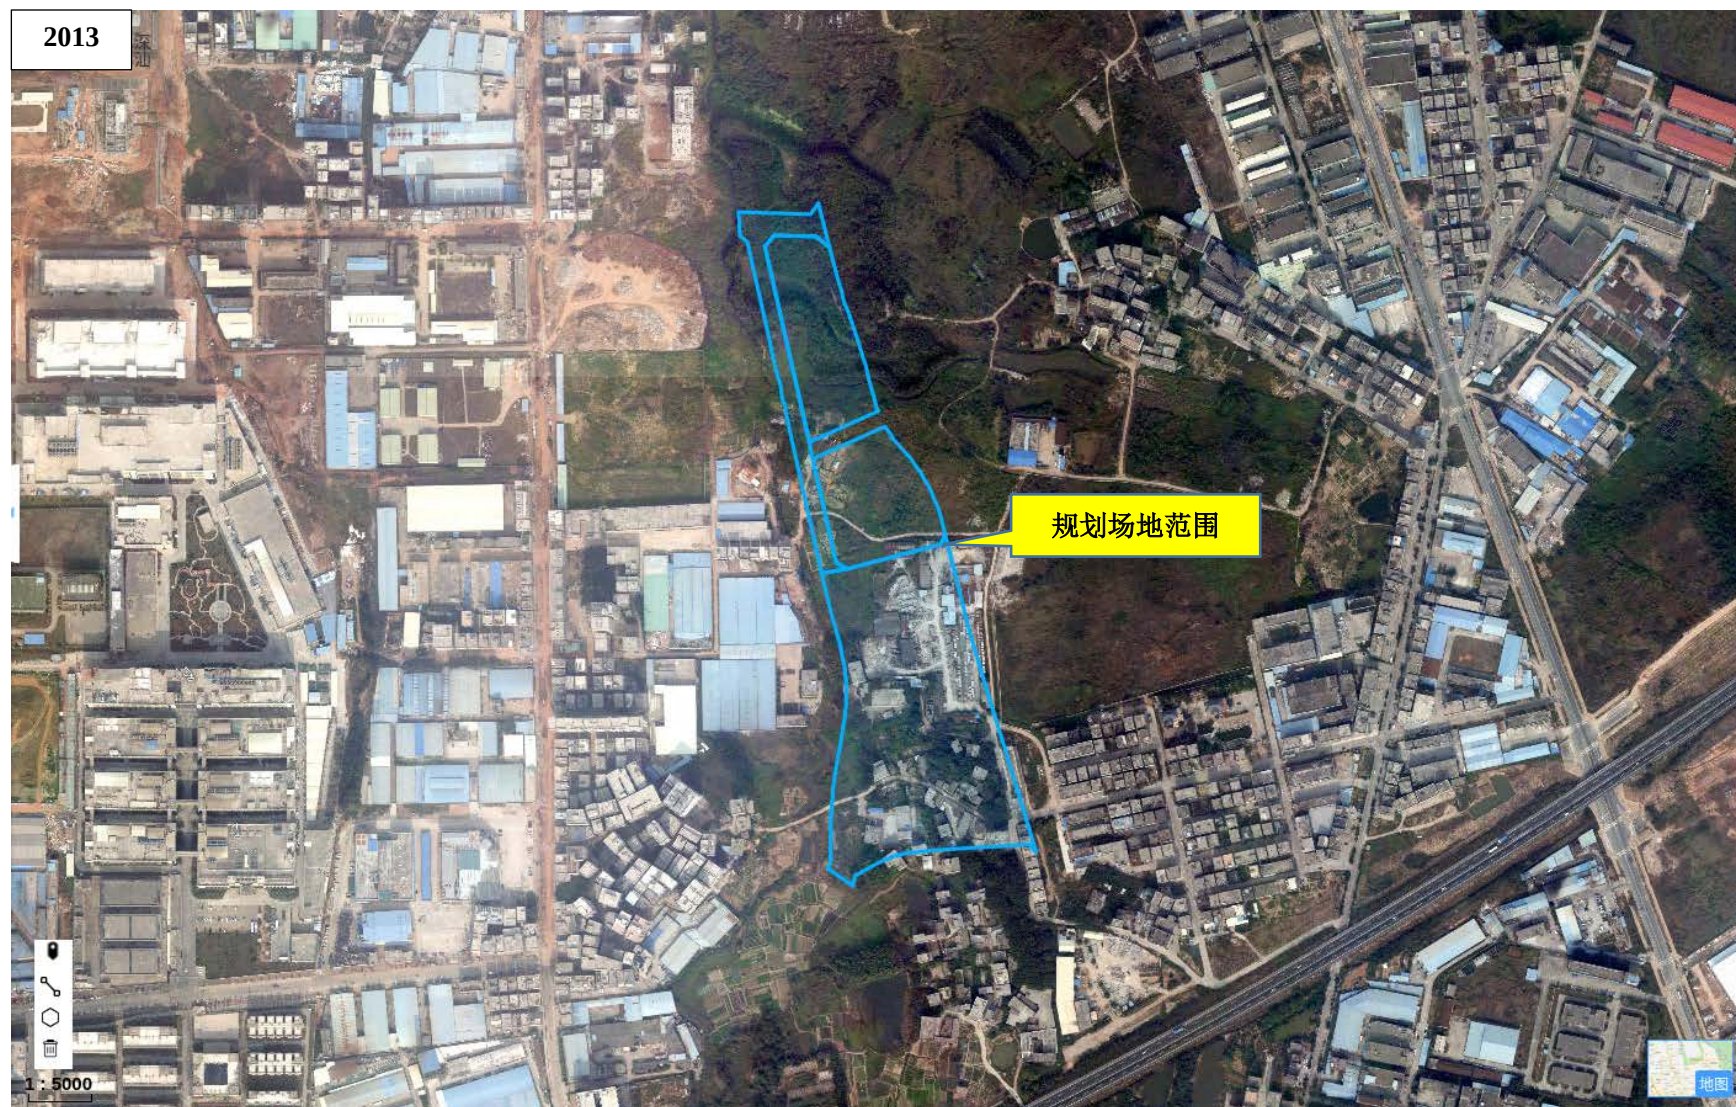
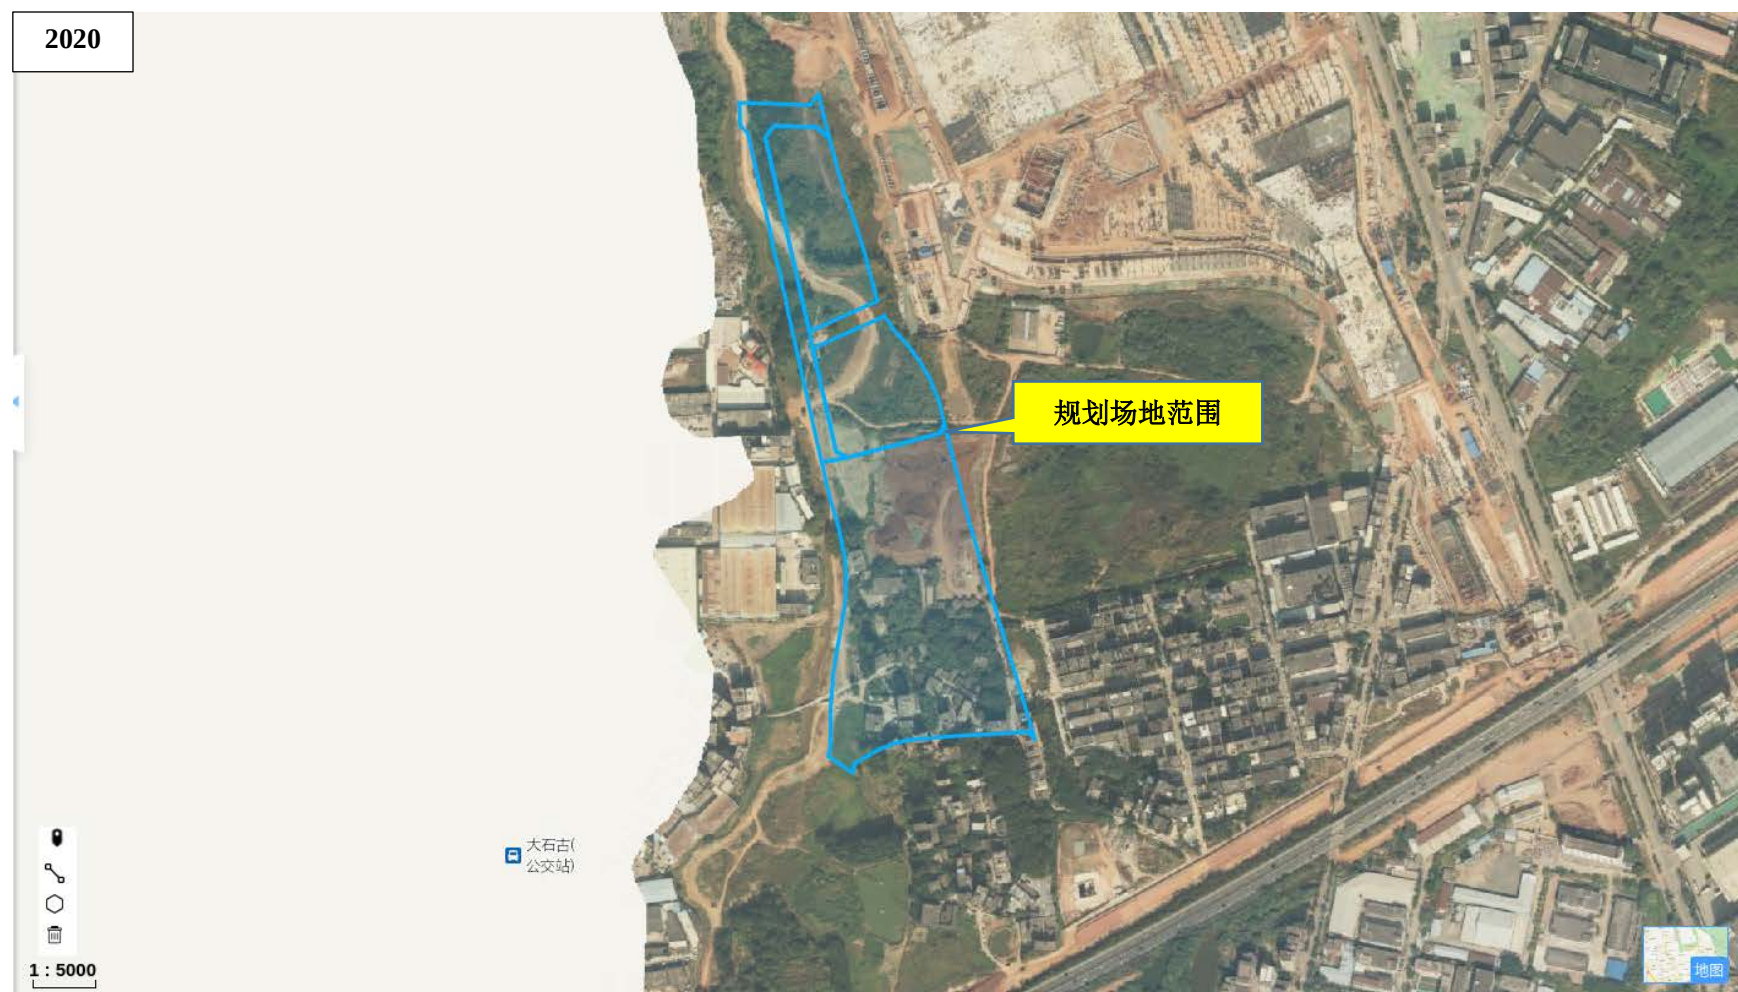
图 2-5 坪山区坑梓街道昂鹅车辆段片区历史遥感影像图

从 2007-2022 年的历史遥感影像获知（图 2-5）：评估区域内地貌变化较大，人类活动主要集中在评估区及其周边。总体上，人类工程活动对地质环境的影响程度中等。

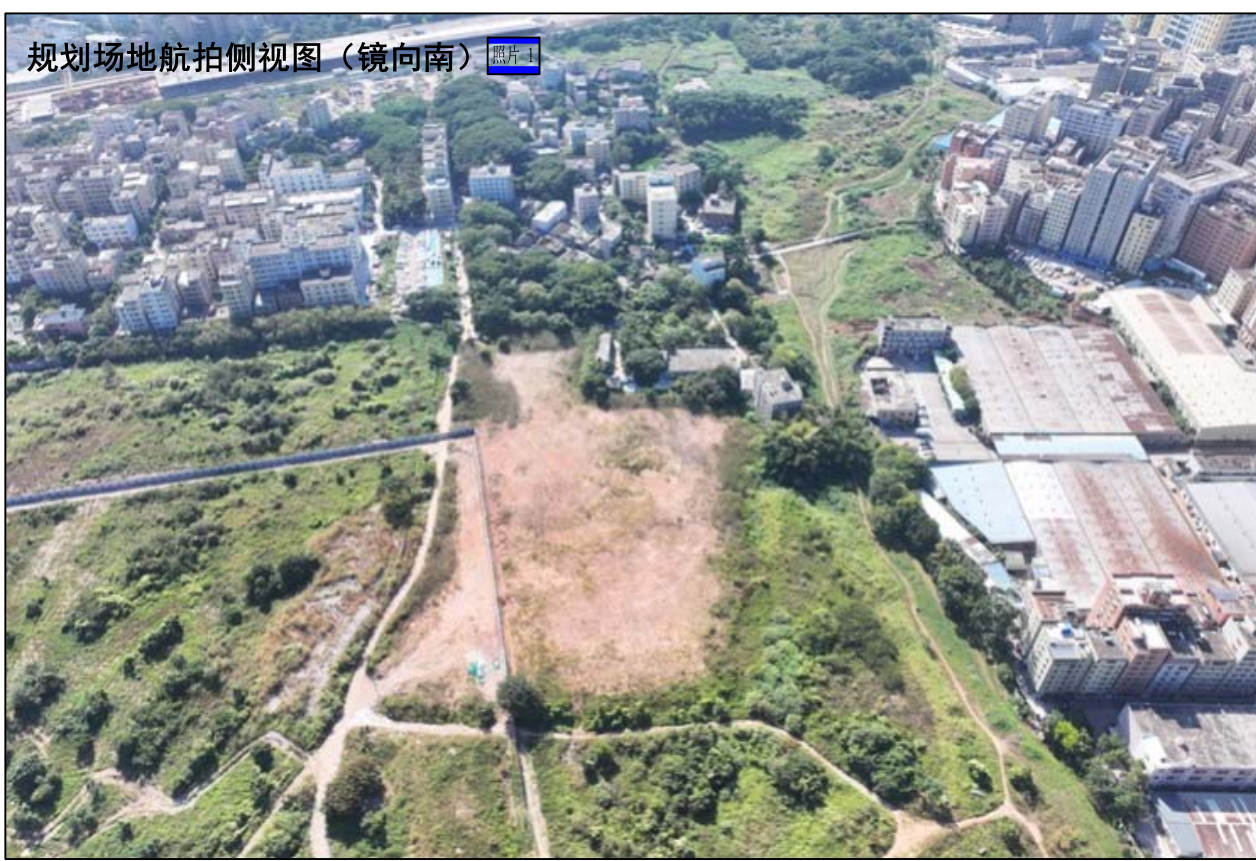
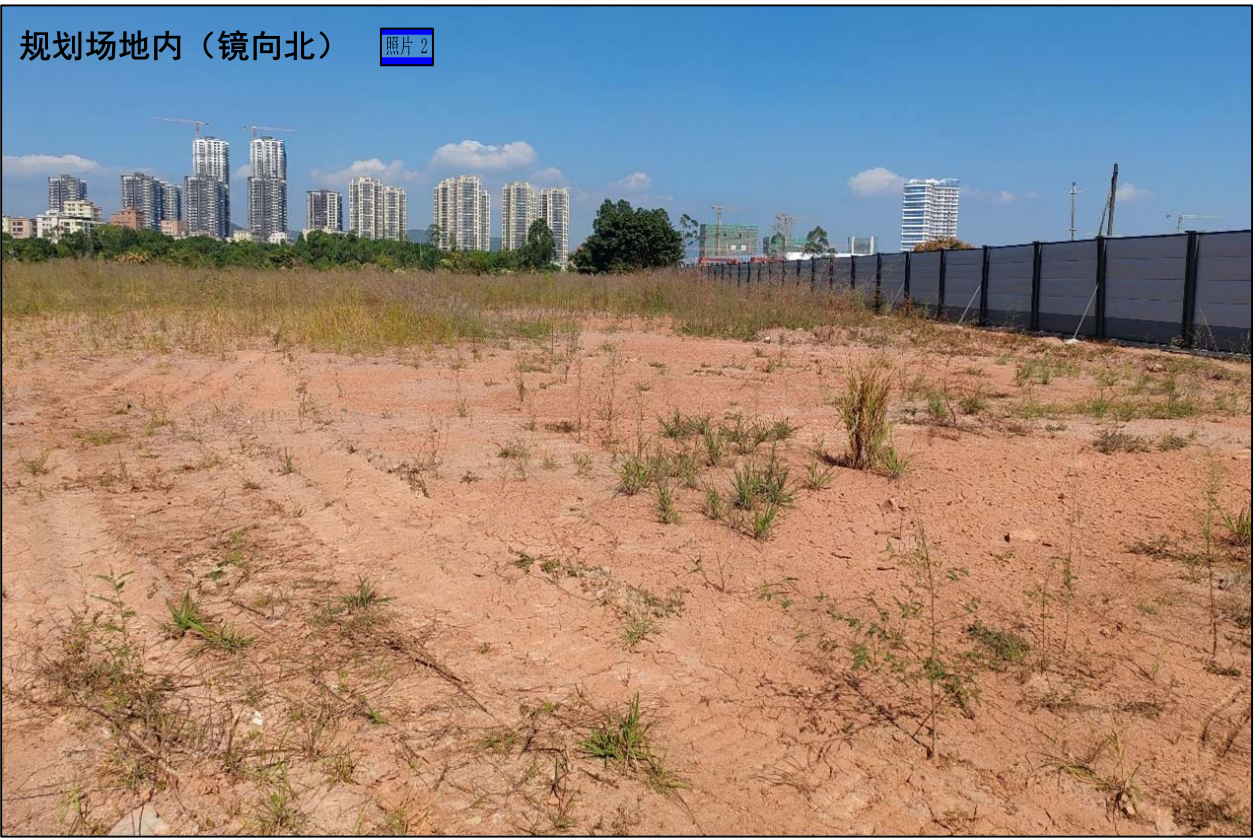
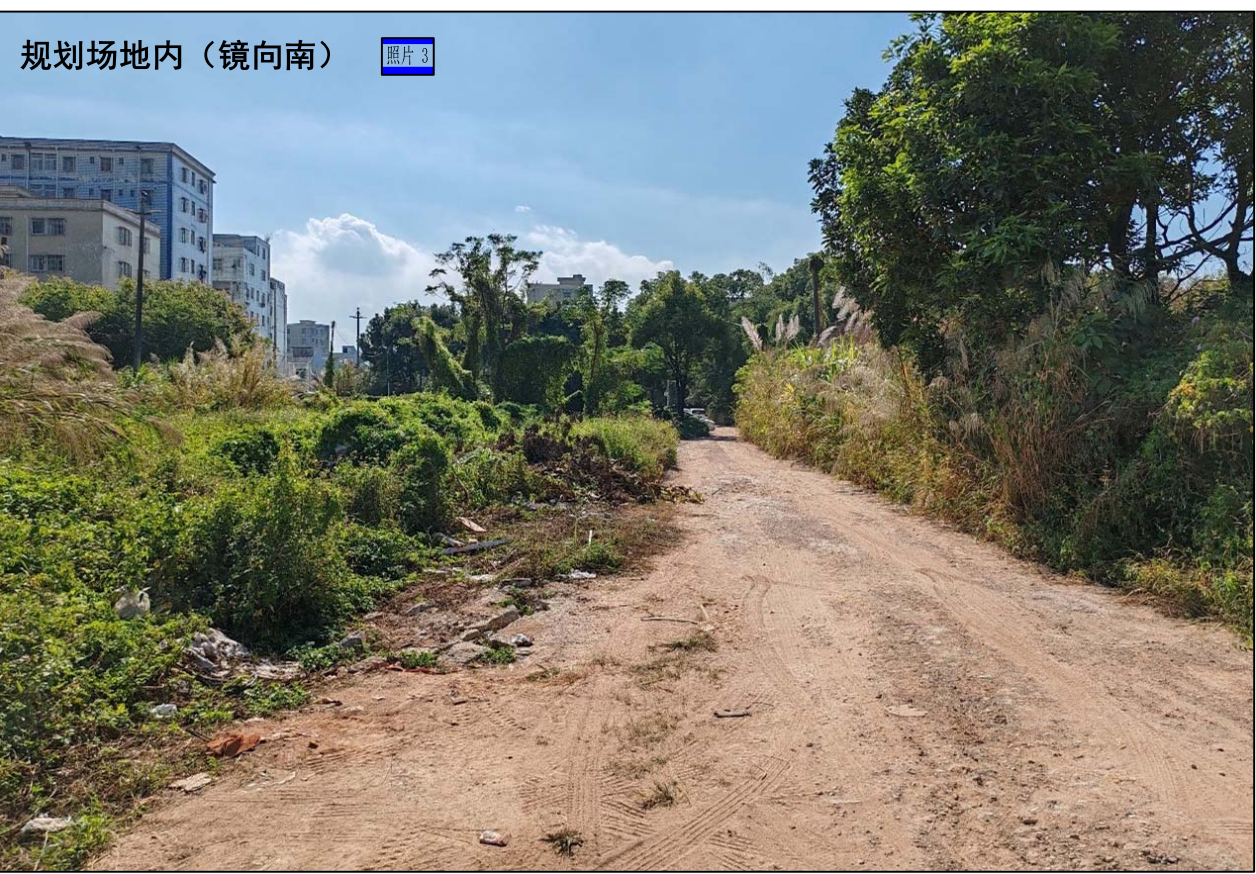
| 灾害类型 | 灾害位置 | 形成条件 | 评估过程及方法 | 潜在危害程度 | 潜在危险性 |
|---|---|---|---|---|---|
| 地面沉降 | 分布于整个评估区 | 评估区填土层较厚,且水平方向岩土层位变化不均匀;填土压缩性大;岩土性质差异较为明显;外加荷载,如机械设备、建筑物等;抽取地下水。 | 分层总和法 | 通过计算和综合分析,工程建设中可能引发地面沉降地质灾害,预测地面沉降危害性小。 | 综合预测地面沉降危险性小。 |

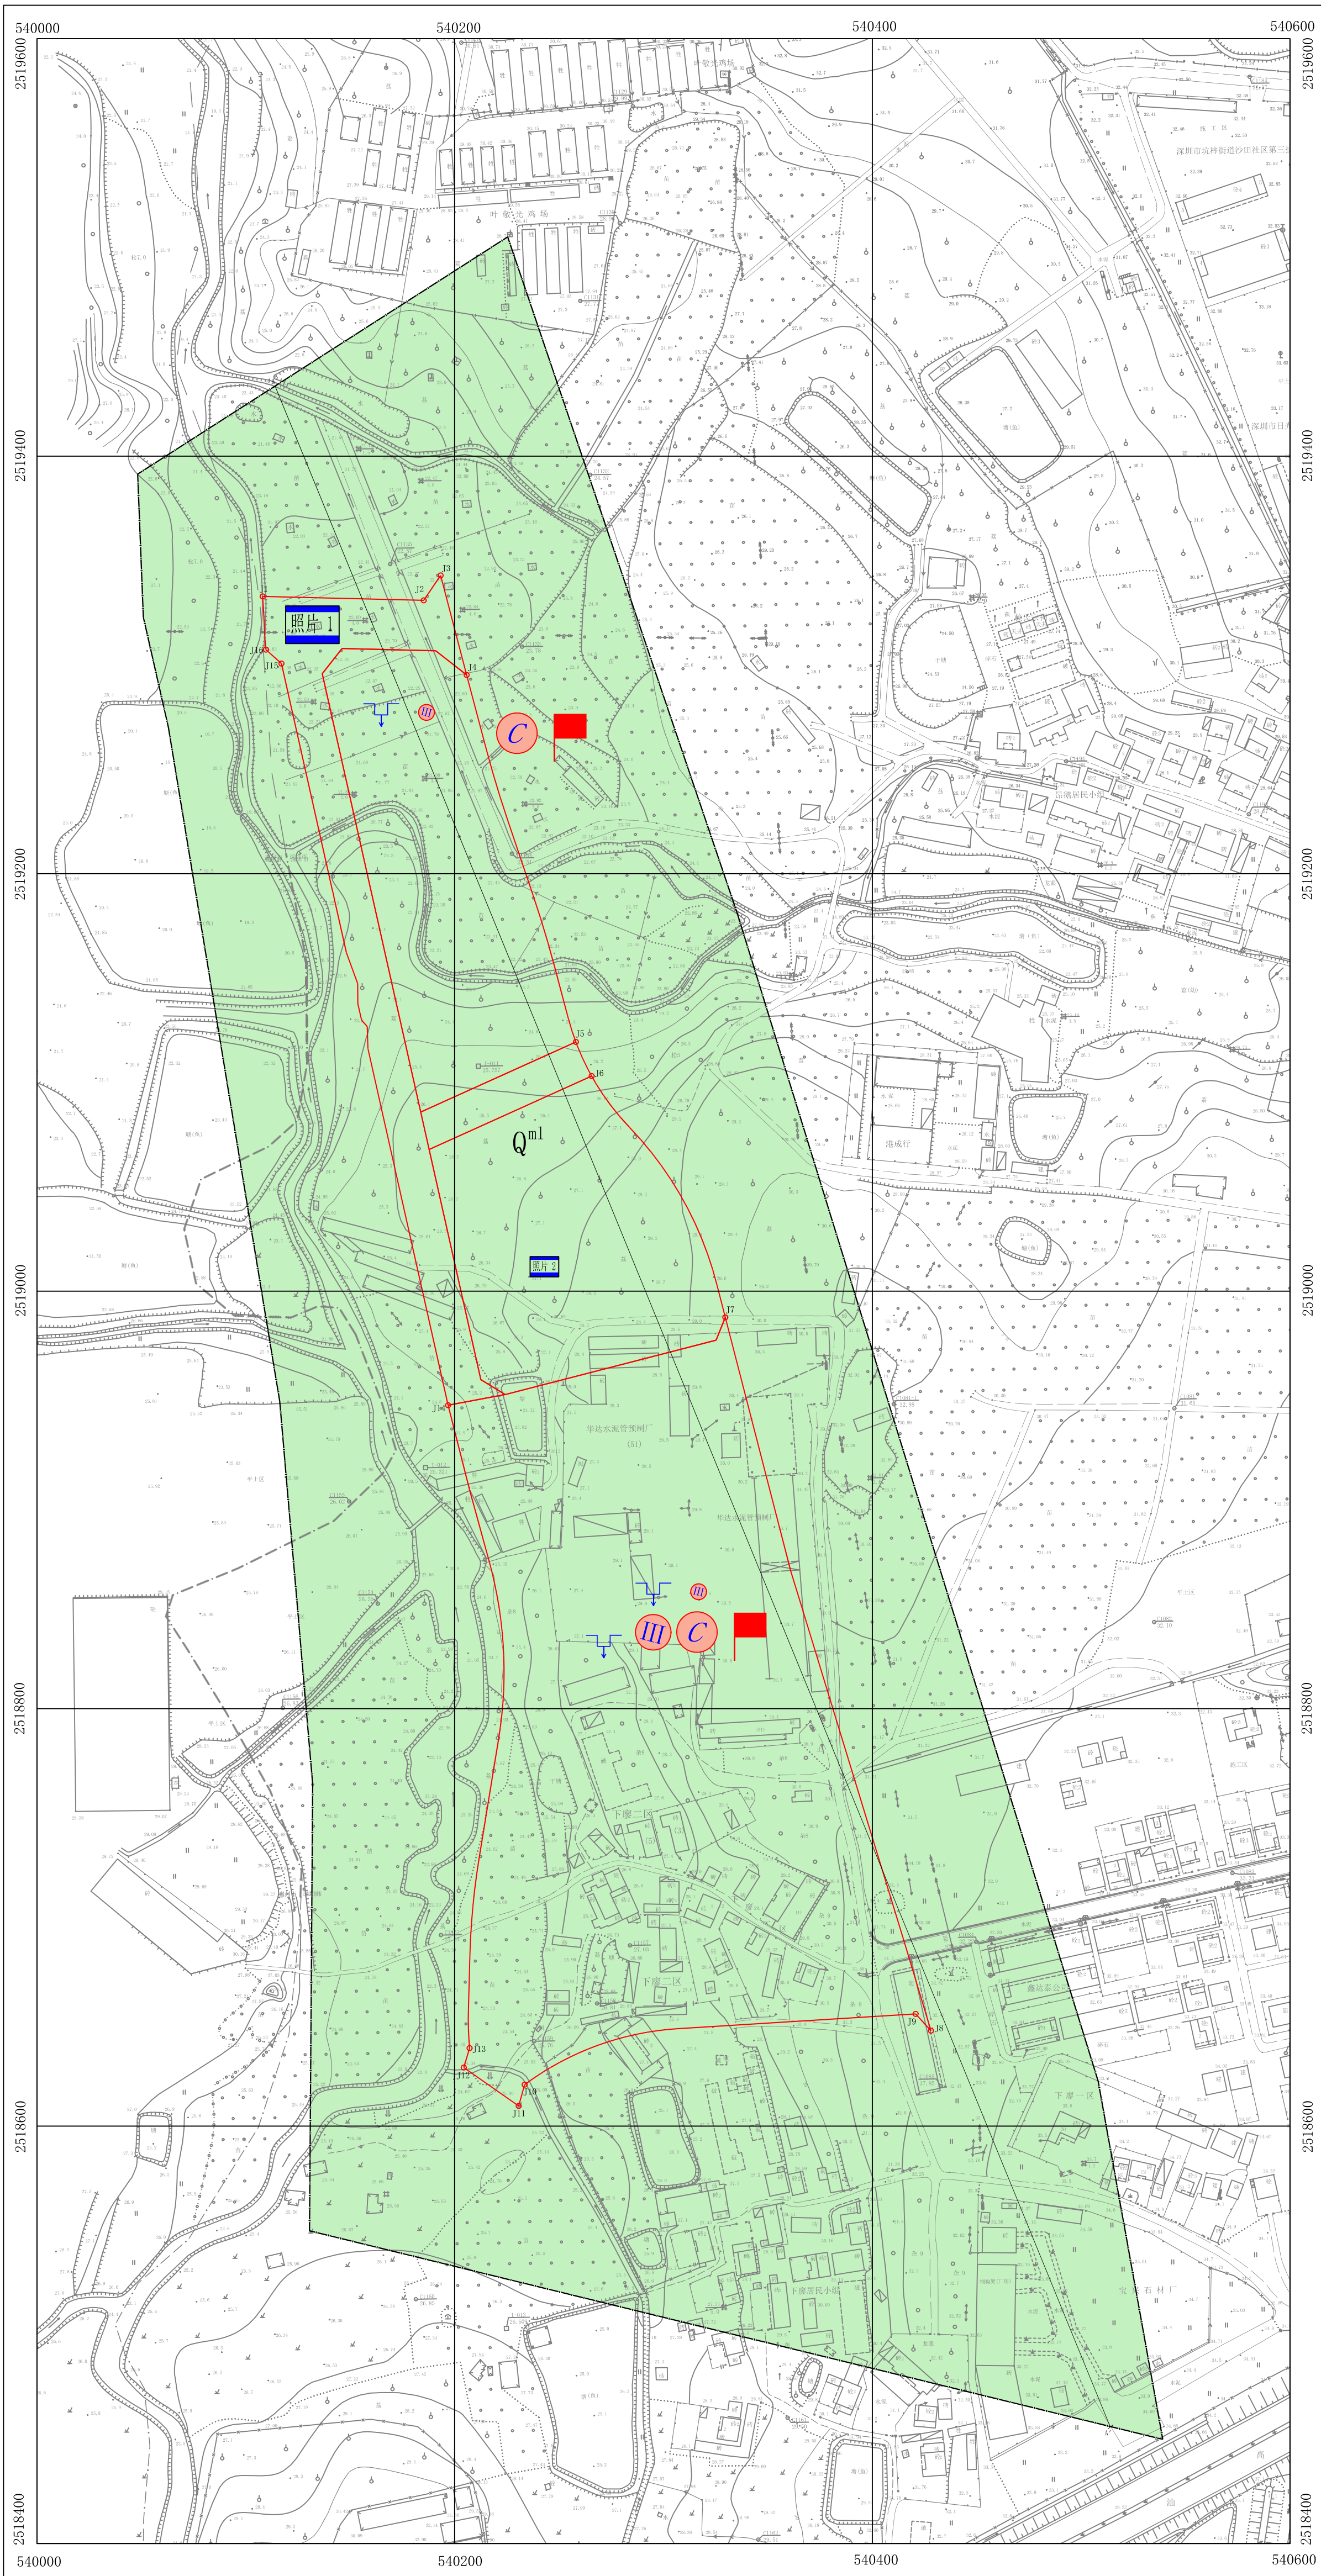
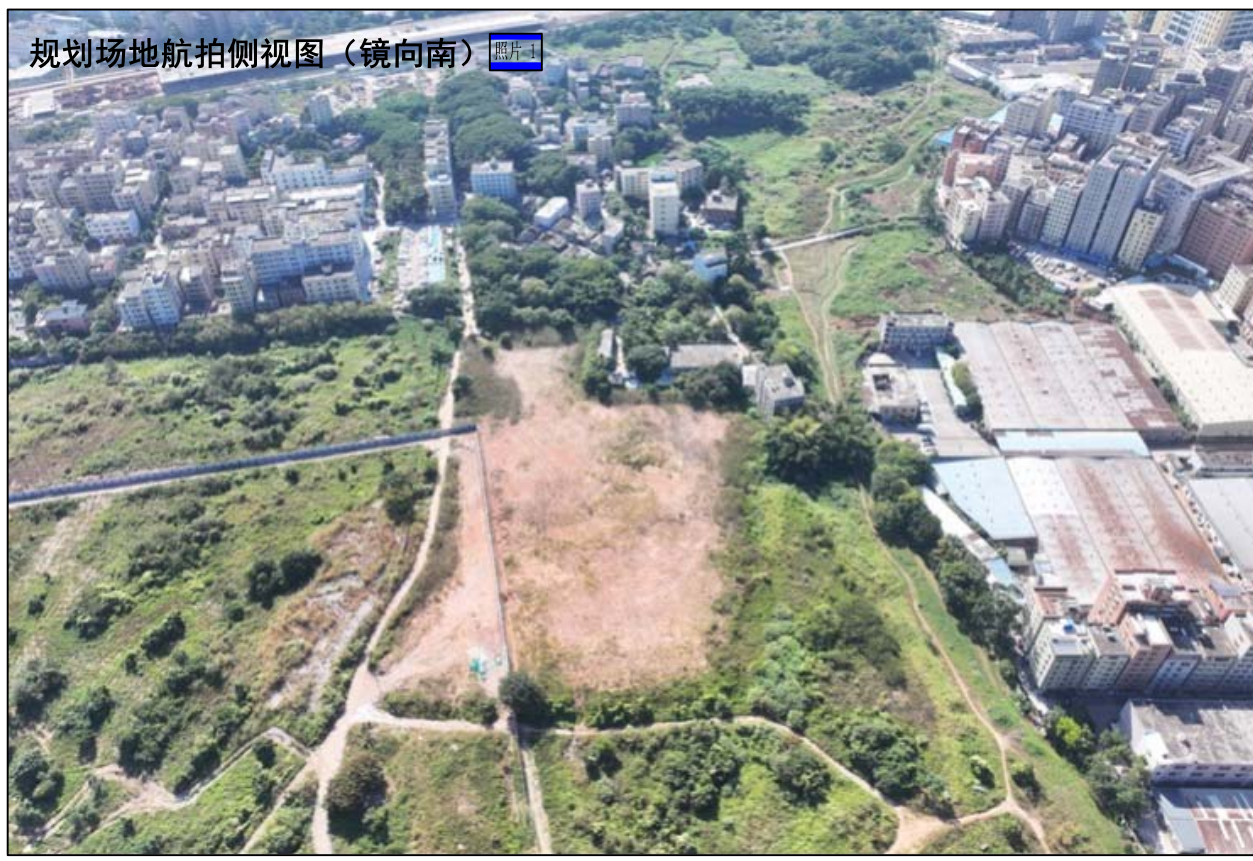
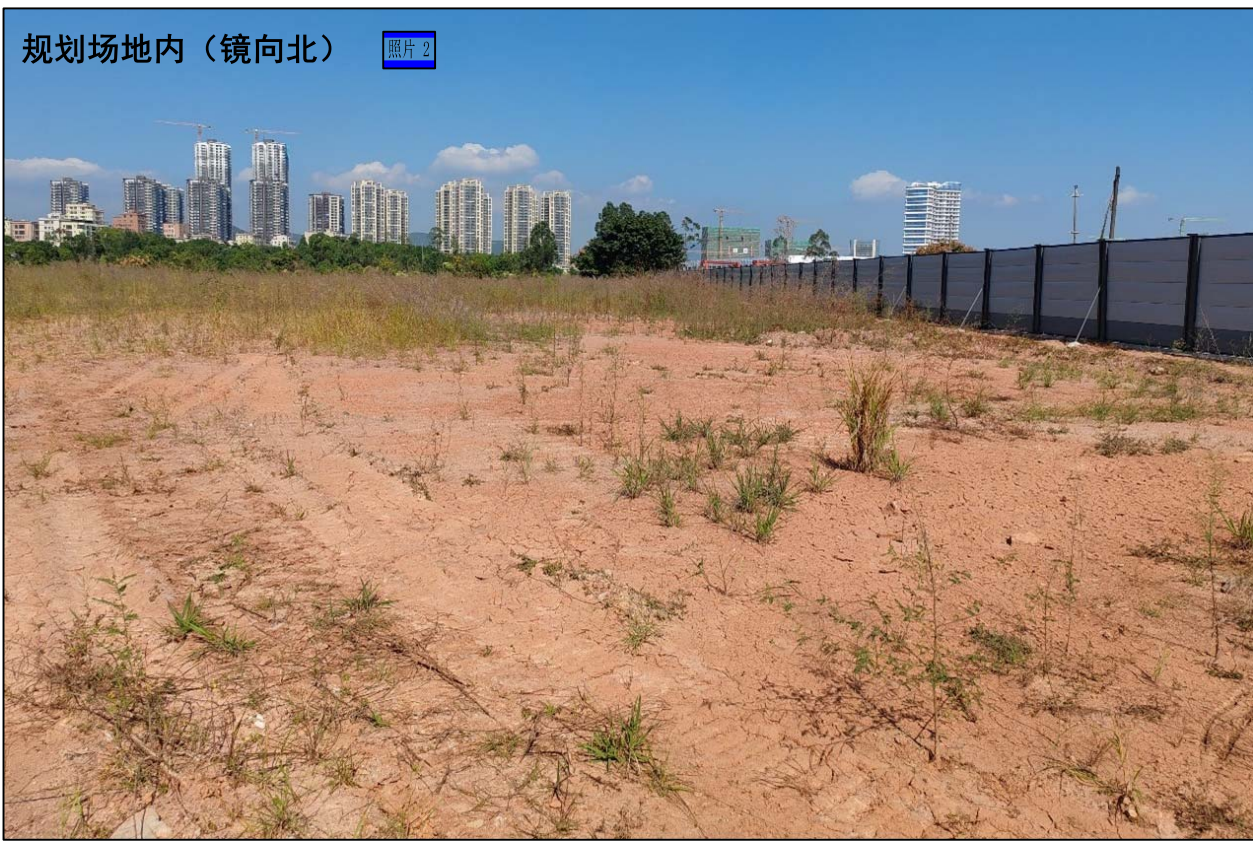
| 拟建场地适宜性评价说明表 | | | | |
|---|---|---|---|---|
| 92637.43 | 地质灾害危险性小区（III） | 100 | 现状灾害发育程度为不发育；预测可能引发或加剧的地质灾害类型为地面沉降、崩塌/滑坡危害性和危险性小；预测可能遭受的地质灾害类型为地面沉降，地面沉降危害性和危险性为小，可采取监测措施予以处理，处理费用适中。 | 基本适宜 |

| 地质环境条件 | 评估区区域地质背景复杂程度为中等，地形地貌条件简单，地层岩性条件简单，地质构造条件简单，岩土类型及工程地质条件中等，水文地质条件简单，人类工程活动对地质环境的影响程度中等。综合判定评估区地质环境条件复杂程度为中等。 | |
