金牛西路处透视图

修改说明:

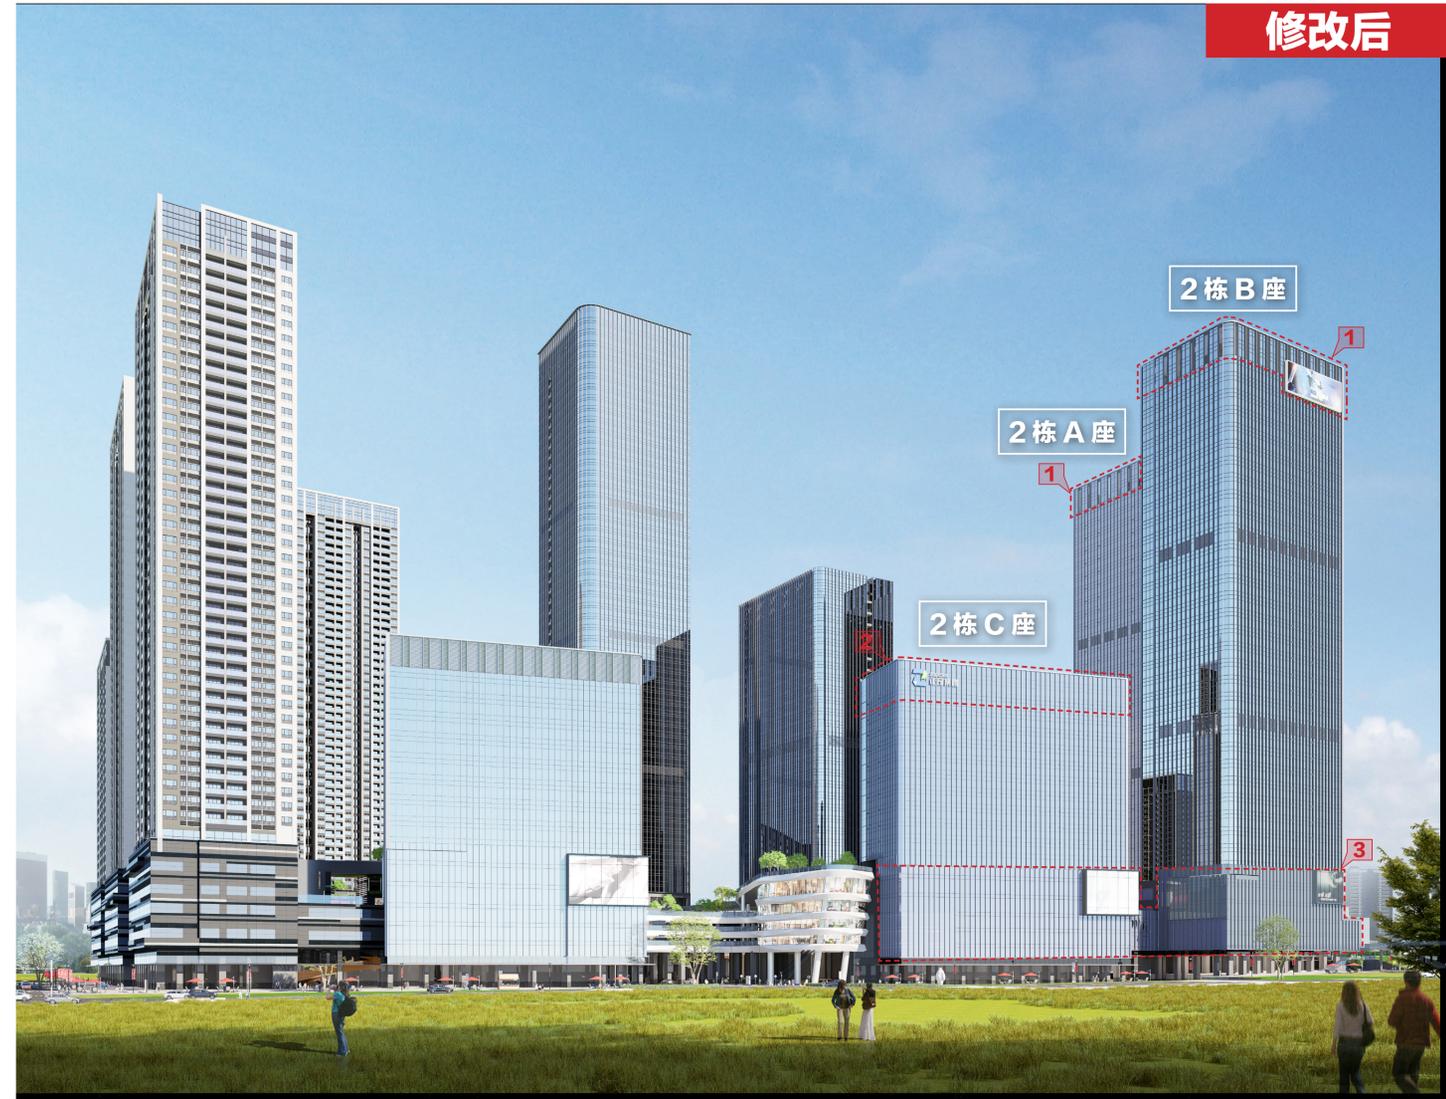
修改后

金牛西路处透视图

- 1、2栋A座、2栋B座屋顶玻璃幕墙百叶取消，屋顶幕墙修改跟下部楼层一致。
- 2、2栋C座屋顶玻璃幕墙百叶取消，屋顶幕墙修改跟下部楼层一；屋顶广告位调整。
- 3、塔楼下部裙房玻璃幕墙设计样式调整跟塔楼一致，广告位位置调整。
