金牛西路处透视图

修改说明:

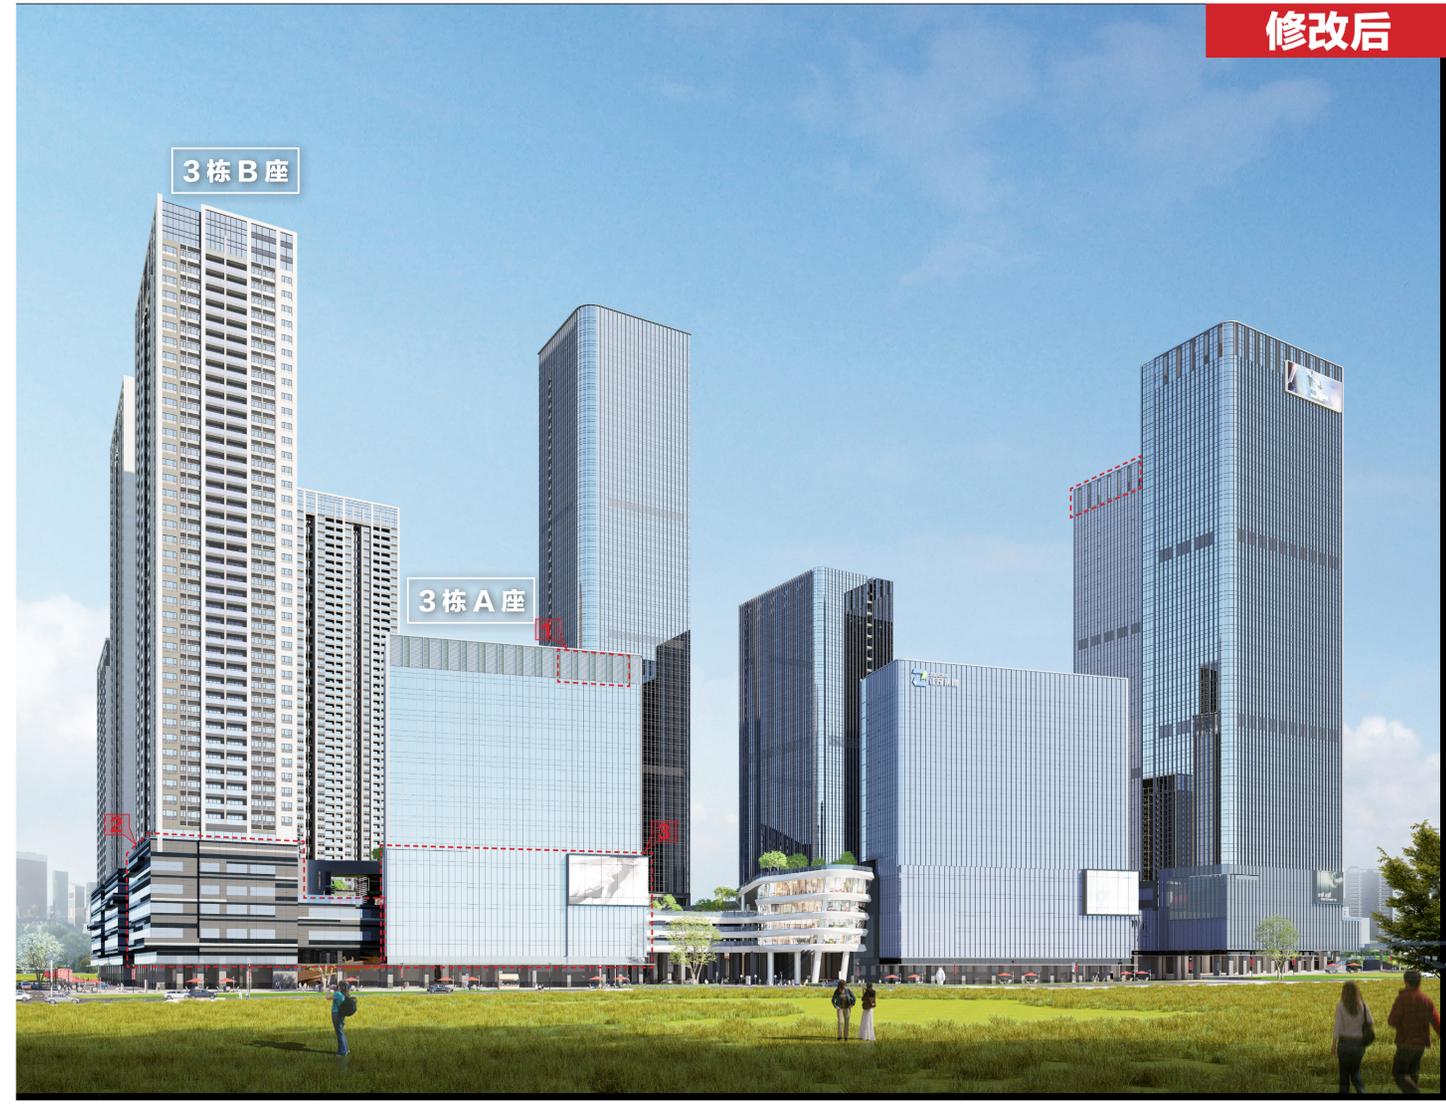
修改后

金牛西路处透视图

- 1、3 栋 A 座屋顶广告位取消。
- 2、3 栋 B 座裙房玻璃幕墙调整为窗墙立面。
- 3、3 栋 A 座塔楼下部裙房玻璃幕墙设计样式调整跟塔楼一致，广告位位置调整。
