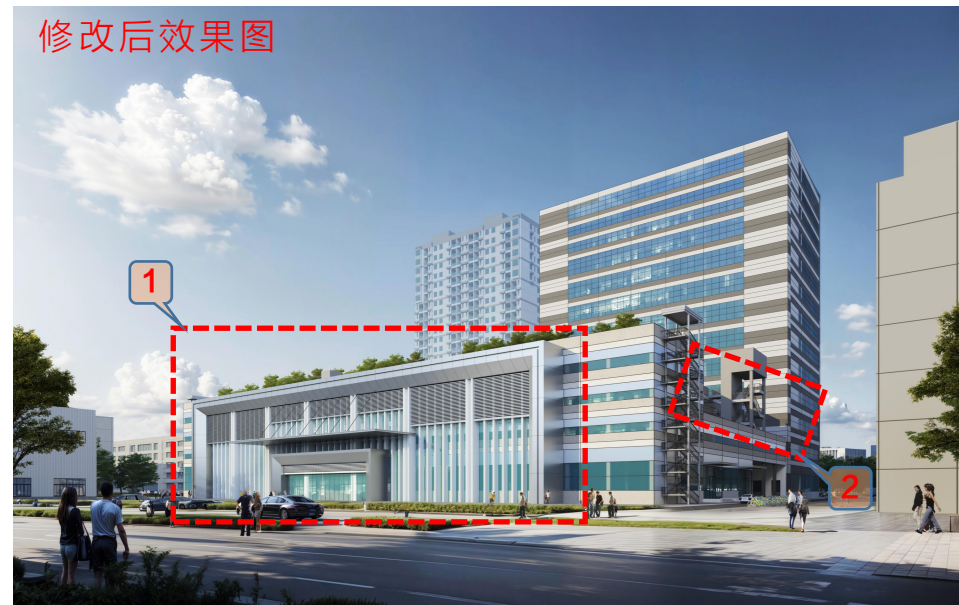
修改后效果图

- 1、主要大门入口处增加钢结构柱子，大门设计调整。
- 2、西侧1栋加建厂房5层调整为露台。

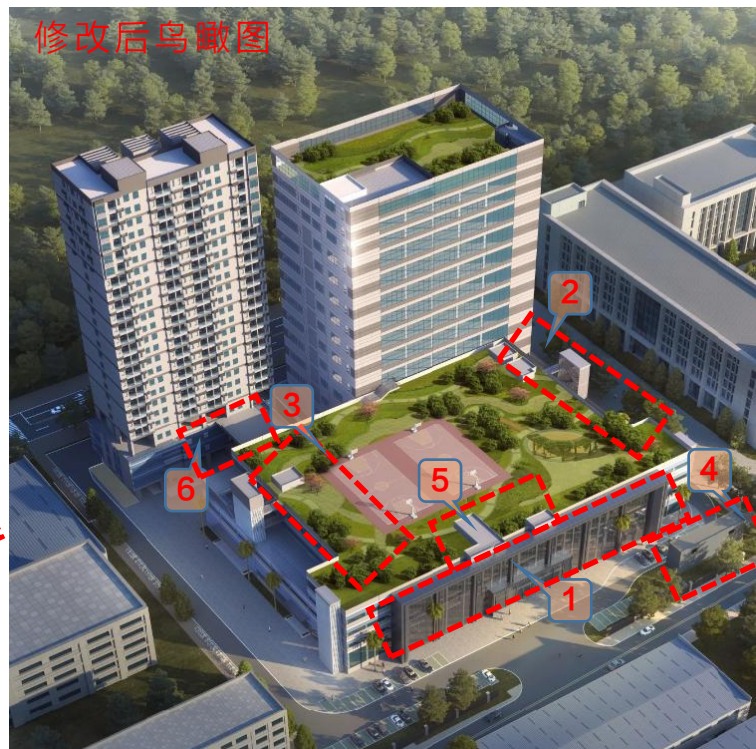
修改后鸟瞰图

- 1、主要大门入口处增加钢结构柱子，大门设计调整。
- 2、1栋加建厂房西侧5层部分减层调整为露台。
- 3、1栋加建厂房东侧5层室外部分露台加层调整为厂房及屋顶花园，屋面设备机房位置调整。
- 4、增加4栋厂房（生产辅助用房）。
- 5、1栋加建厂房屋面增设上屋面楼梯间及设备管井。
- 6、原效果图连廊位置绘制有误，本此修改更正。
